Documentazione fotografica

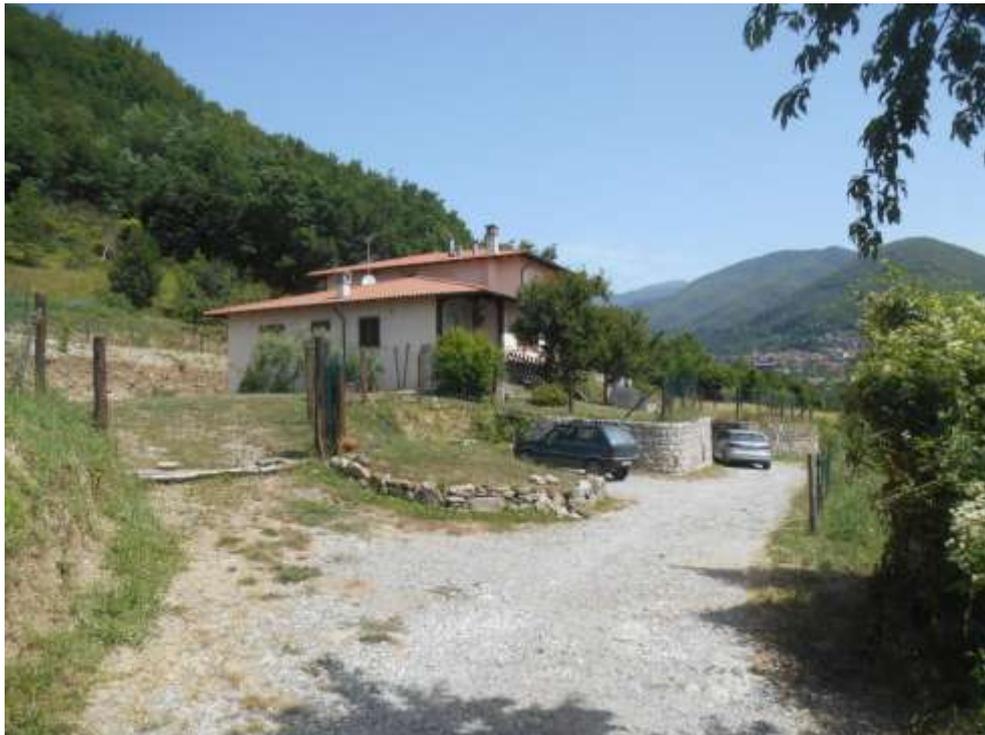
1 - Veduta del fabbricato oggetto di stima ripresa dalla viabilità pubblica di accesso ripresa da sud est: la porzione di costruzione in primo piano corrisponde all'unità immobiliare 992 sub. 1

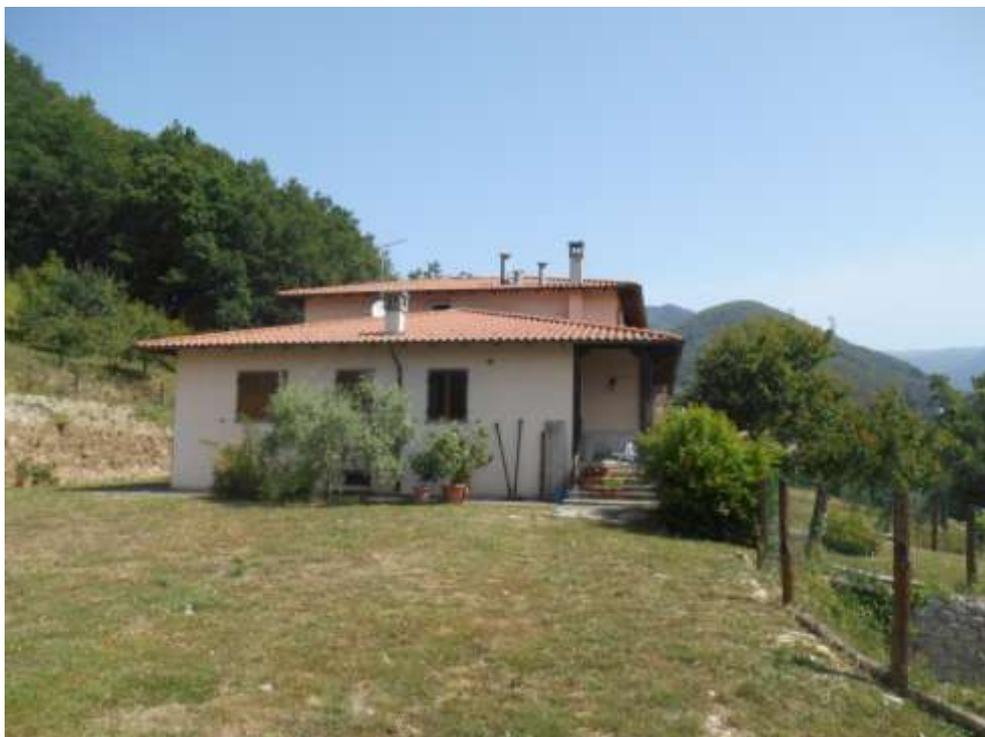
2 - Veduta dell'unità immobiliare 992 sub. 1 con parte del terreno di pertinenza, ripresa da sud est

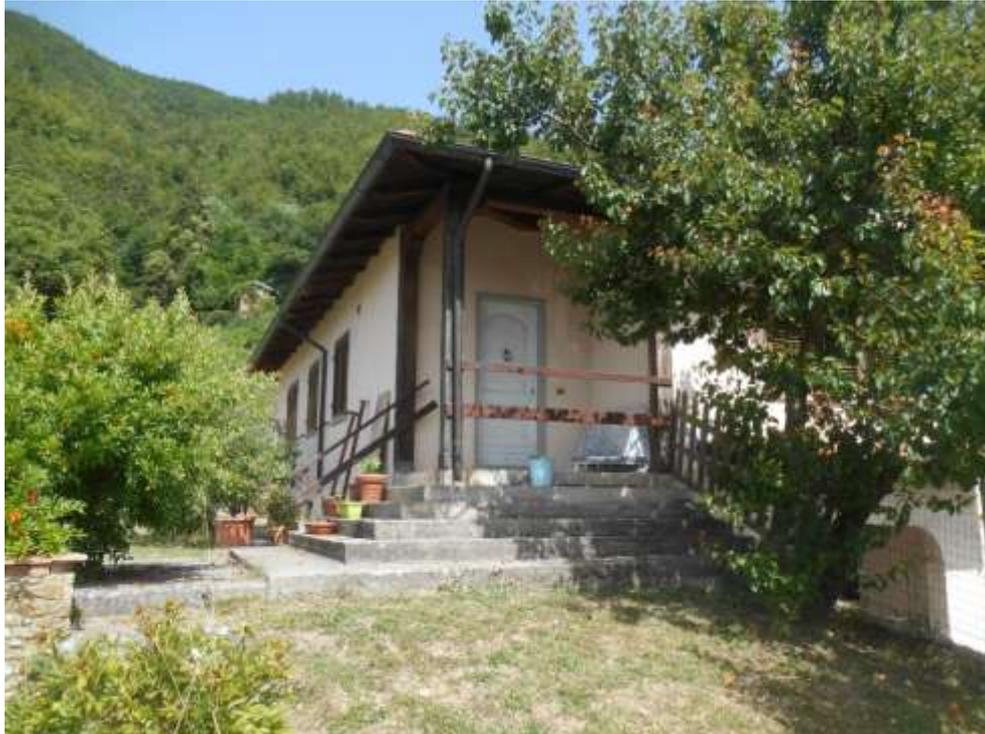
3 - Veduta della scala esterna e del loggiato che si trovano in corrispondenza dell'ingresso all'unità immobiliare 992 sub. 1

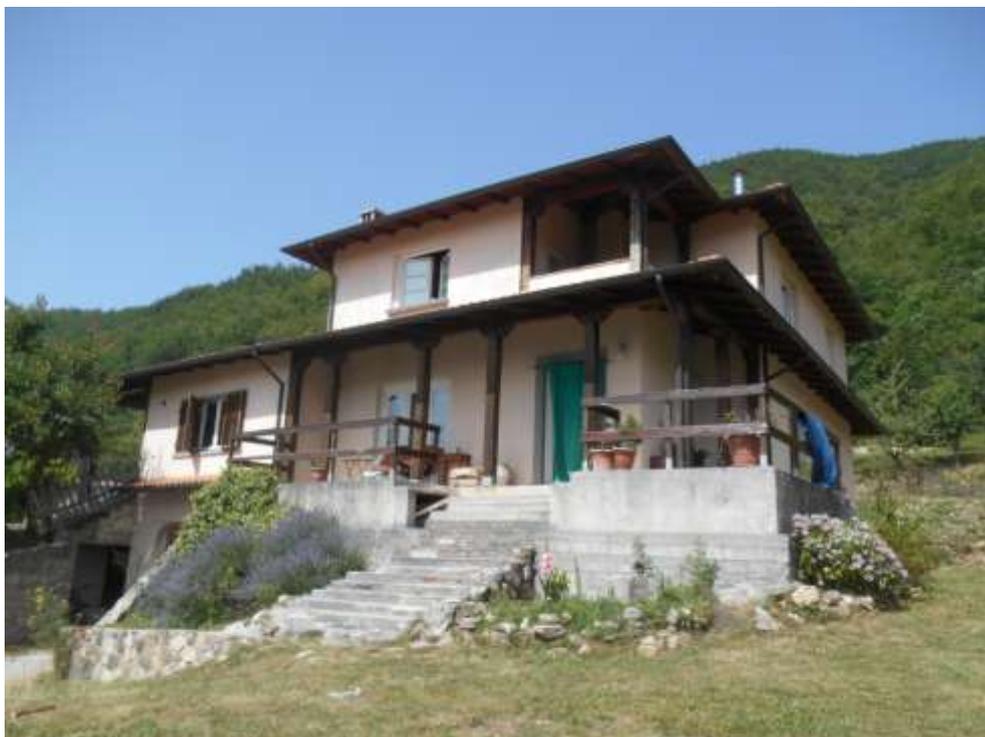
4 - Veduta della parte di fabbricato corrispondente all'unità immobiliare 992 sub. 2, ripresa da sud ovest: gli elementi in legno dei loggiati sono molto rovinati

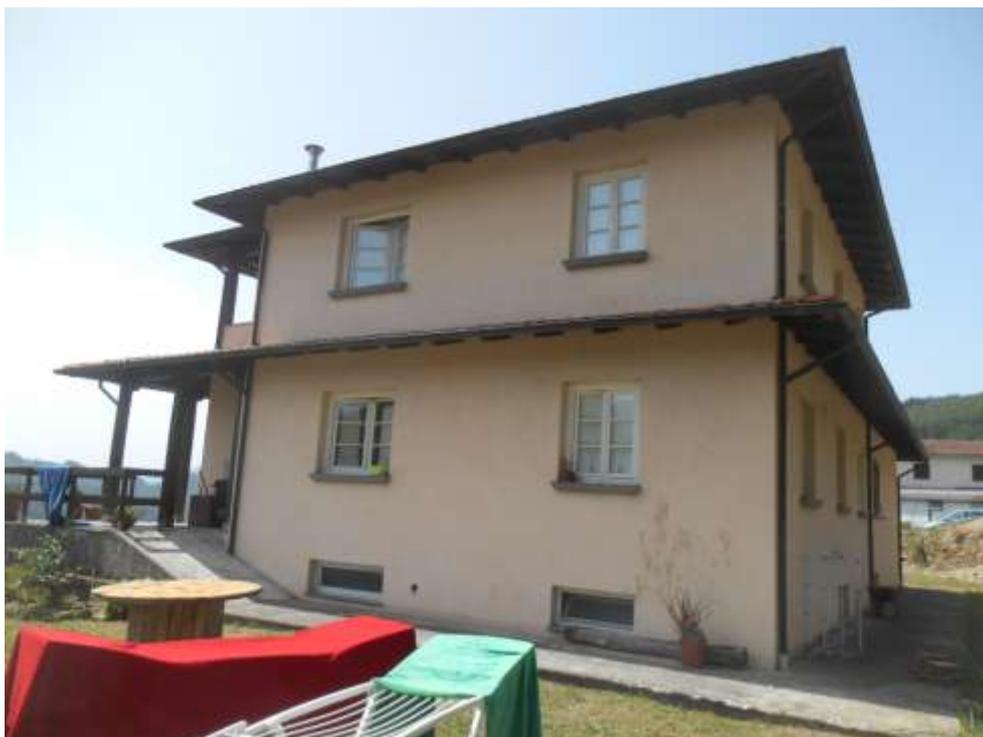
5 - Veduta della parte di fabbricato corrispondente all'unità immobiliare 992 sub. 2, ripresa da nord ovest

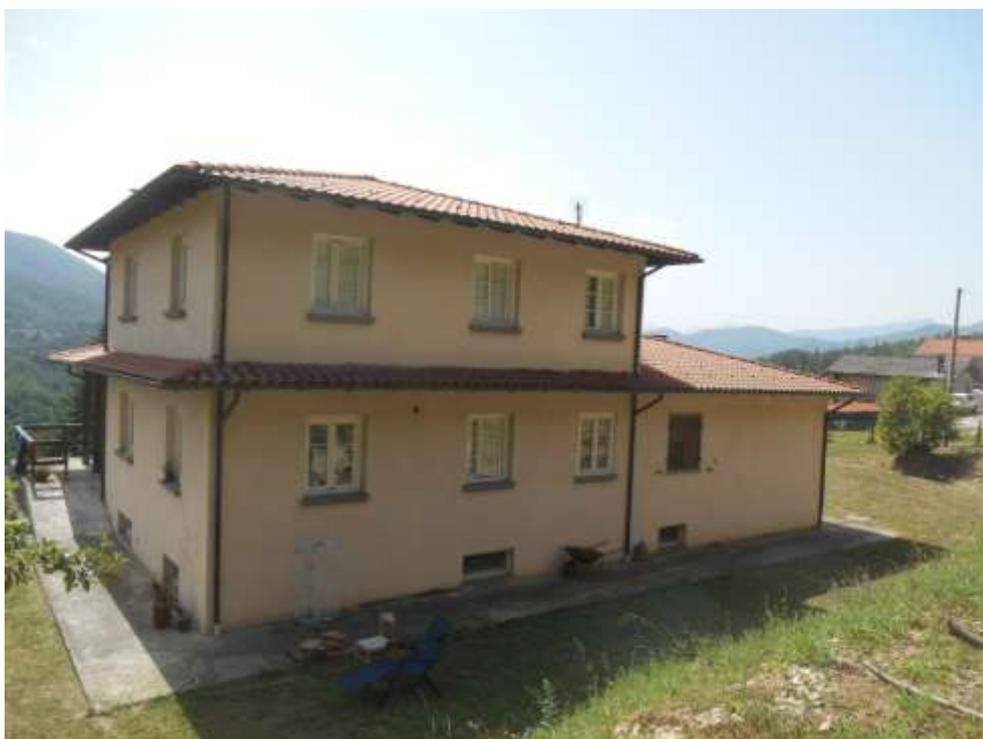
6 - Veduta della parte di fabbricato corrispondente all'unità immobiliare 992 sub. 2, ripresa da nord: l'unità immobiliare 992 sub. 1 si trova nella porzione di costruzione più bassa sulla destra

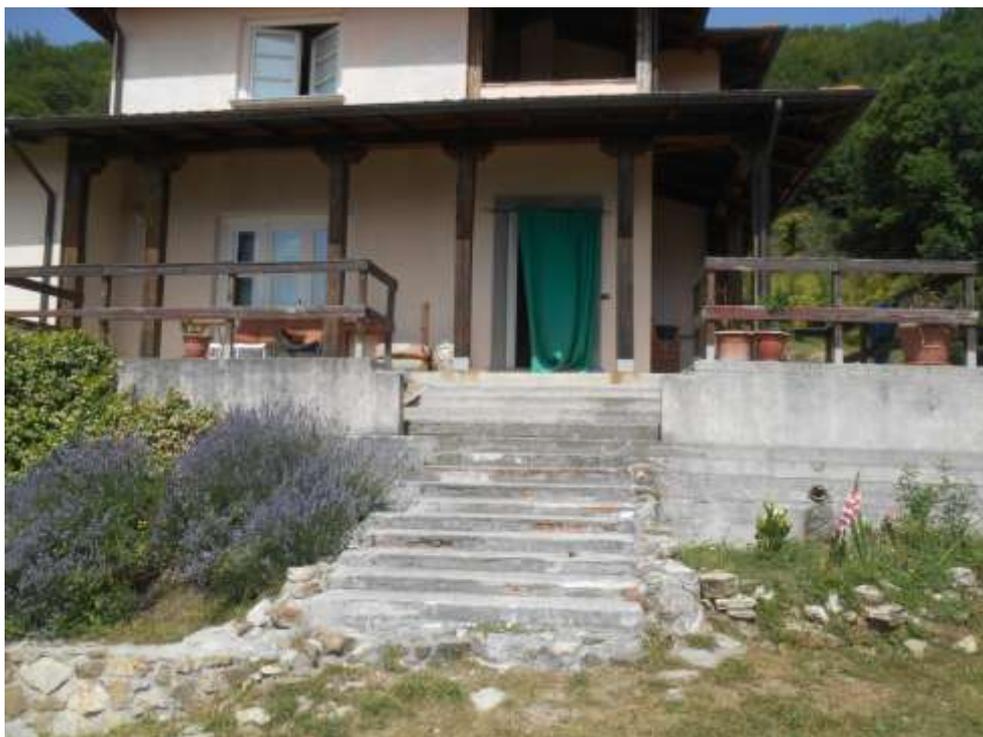
7 - Veduta della scala esterna di accesso all'unità immobiliare 992 sub. 2, irregolare, di difficile percorribilità e non completata

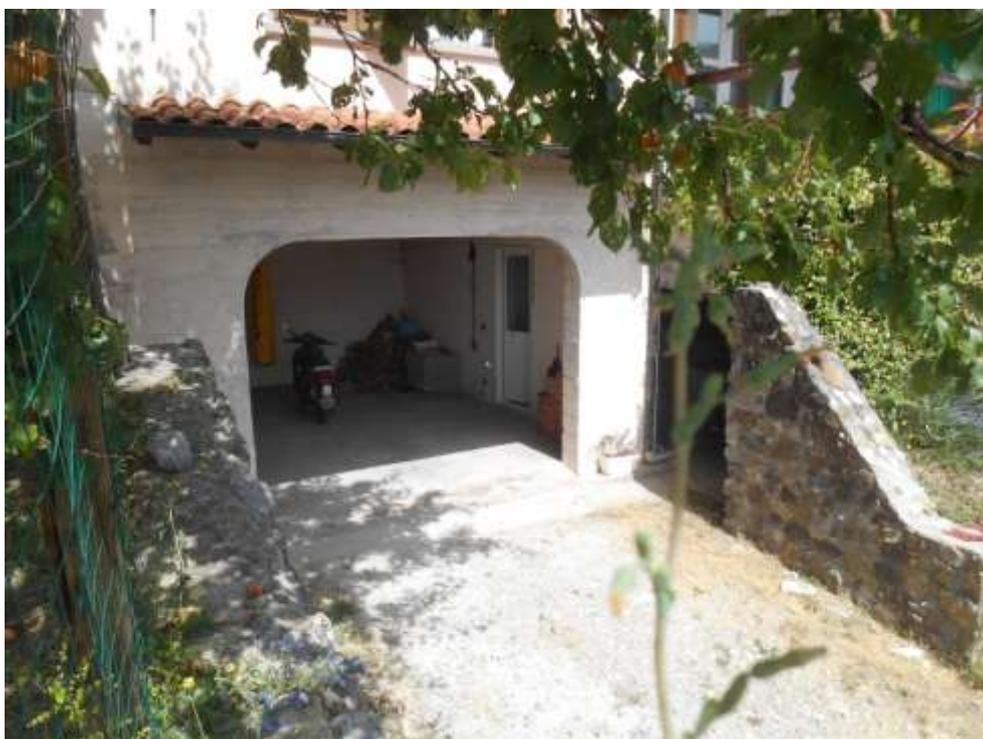
8 - Veduta dell'autorimessa unità immobiliare 992 sub. 3 con antistante resede pertinenziale

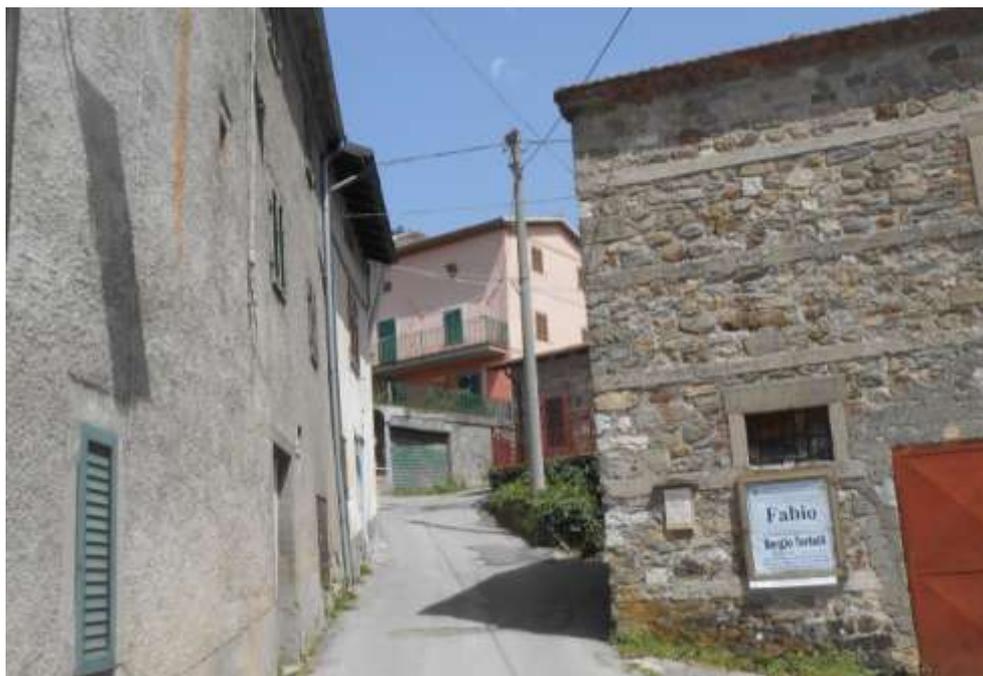
9 - Veduta della pubblica viabilità di accesso ai beni oggetto di stima, nel vecchio paese di Cogna, stretta e ripida e che non consente l'incrocio di due autovetture
