DIFFORMITA' tra lo stato attuale, STATO DI FATTO
e la PLANIMETRIA ARCHITETTONICA

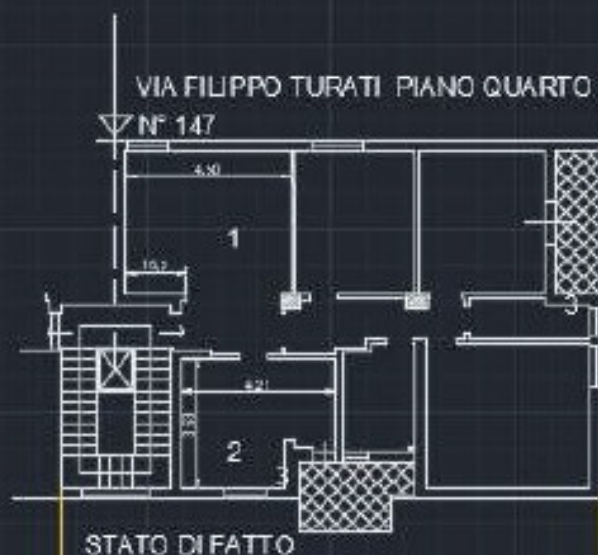
Le difformità consistono in:

- 1) è stato creato un ingresso-soggiorno ampio con la demolizione di parte della tramezzatura ed il rifacimento di un tramezzo.
- 2) è stata eliminata la tramezzatura della lavanderia per ricavare una cucina - pranzo più ampia con ingresso diretto dallo spazio aperto dell'ingresso- soggiorno.
- 3) sono state eliminate due porta-finestre.

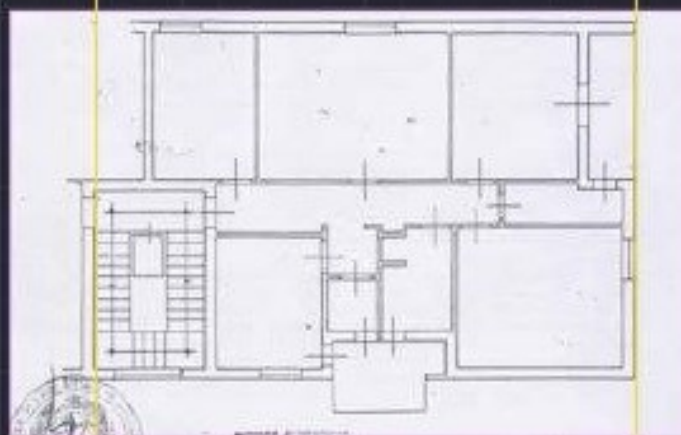
PLANIMETRIA ARCHITETTONICA

allegata al primo atto di trasferimento.
