Planta Difformità Urbanistiche - Piano Terra (NCEU f.34 part.300 sub 1)

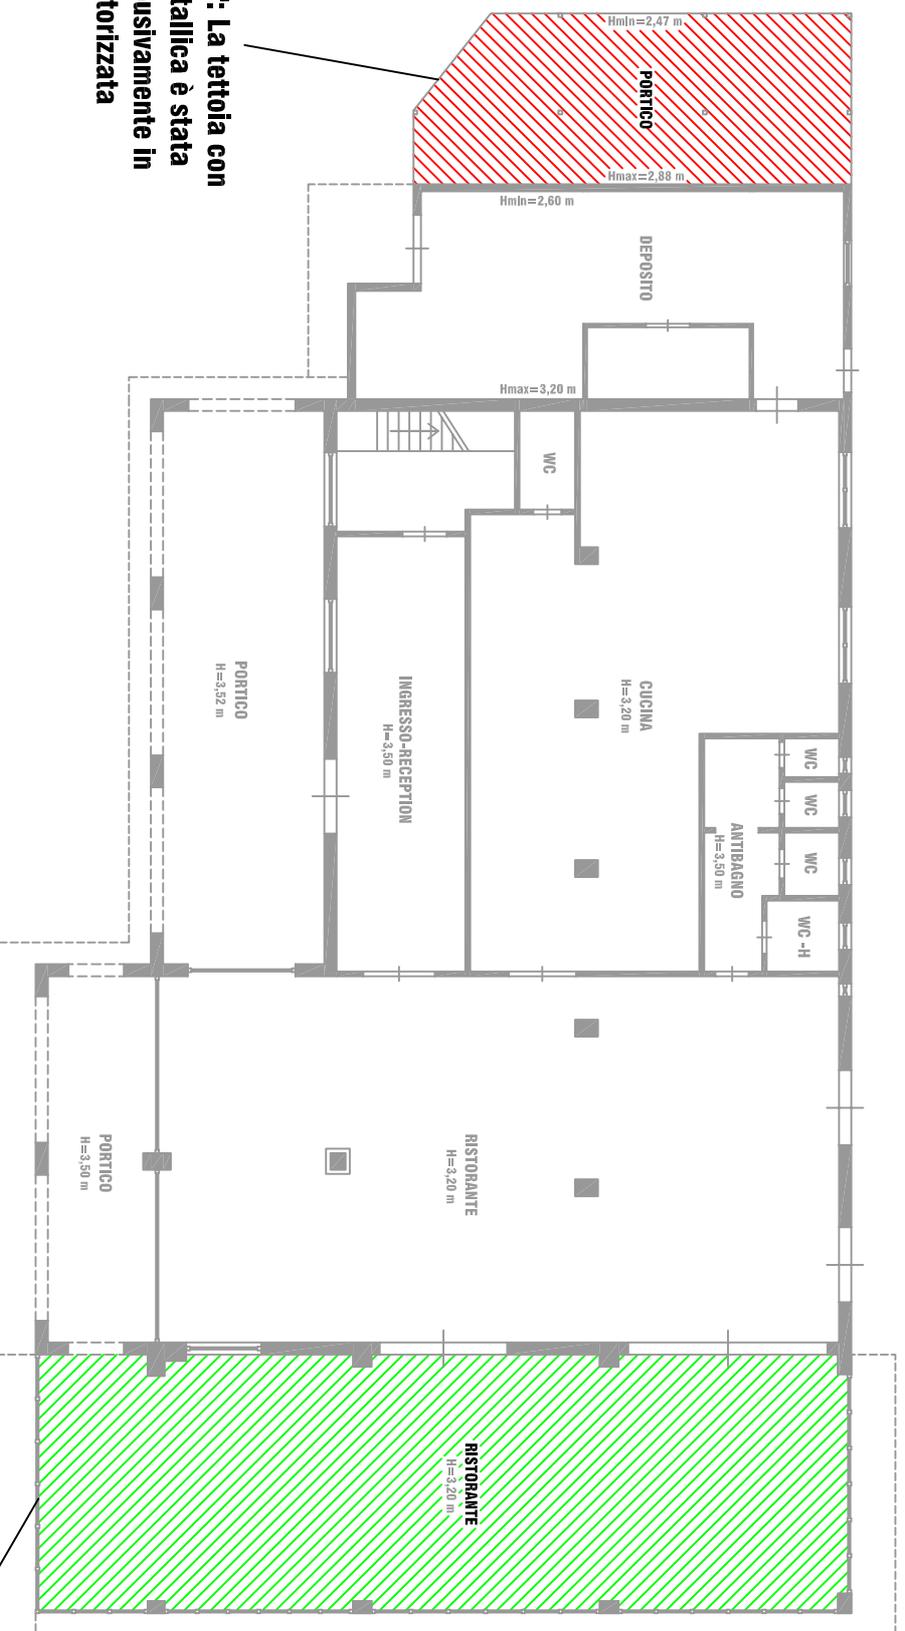
1

DIFFORMITA': La tettoia con struttura metallica è stata realizzata abusivamente in luogo dell'autorizzata pensilina.

DIFFORMITA': Il locale evidenziato è stato realizzato attraverso la chiusura di un portico tramite montaggio di infissi perimetrali in alluminio.
