**TRIBUNALE CIVILE DI CHIETI**

*Procedimento di Espropriazione Immobiliare causa Proc. n. 73/2022*

**PERIZIA INTEGRATIVA**

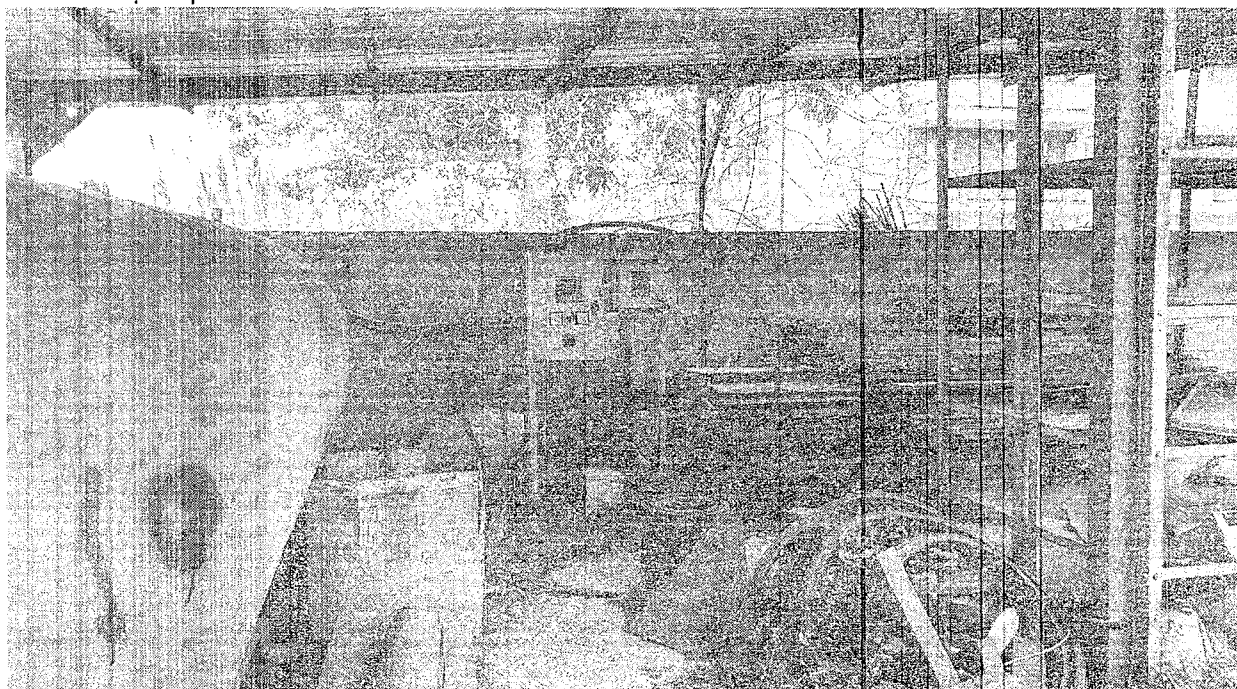
Il lotto n. 3 è composto da un appartamento in piena proprietà ed una tettoia metallica della consistenza di circa mq. 123,00 da demolire. Sottostante la tettoia è presente un impianto idrico antincendio a servizio dell'attività, in affitto al piano terra (lotto n. 1), ed è costituito da una pompa idrica di alimentazione ed un serbatoio fuori terra di accumulo acqua da lt. 10000

Foto n. 1 -pompa idrica-

Considerato che l'impianto è ubicato nel lotto 3 a servizio del fabbricato sito al piano terra identificato al lotto 1 si propone l'unione dei lotti.

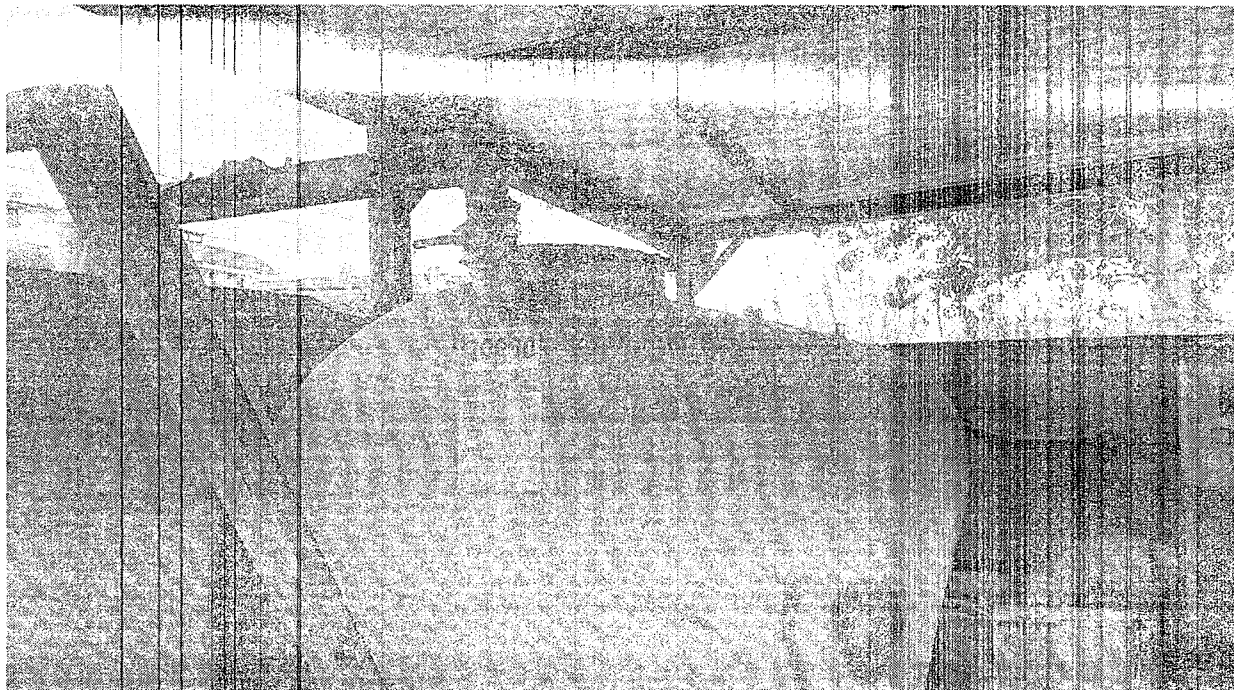
Foto n. 2 serbatoio fuori terra

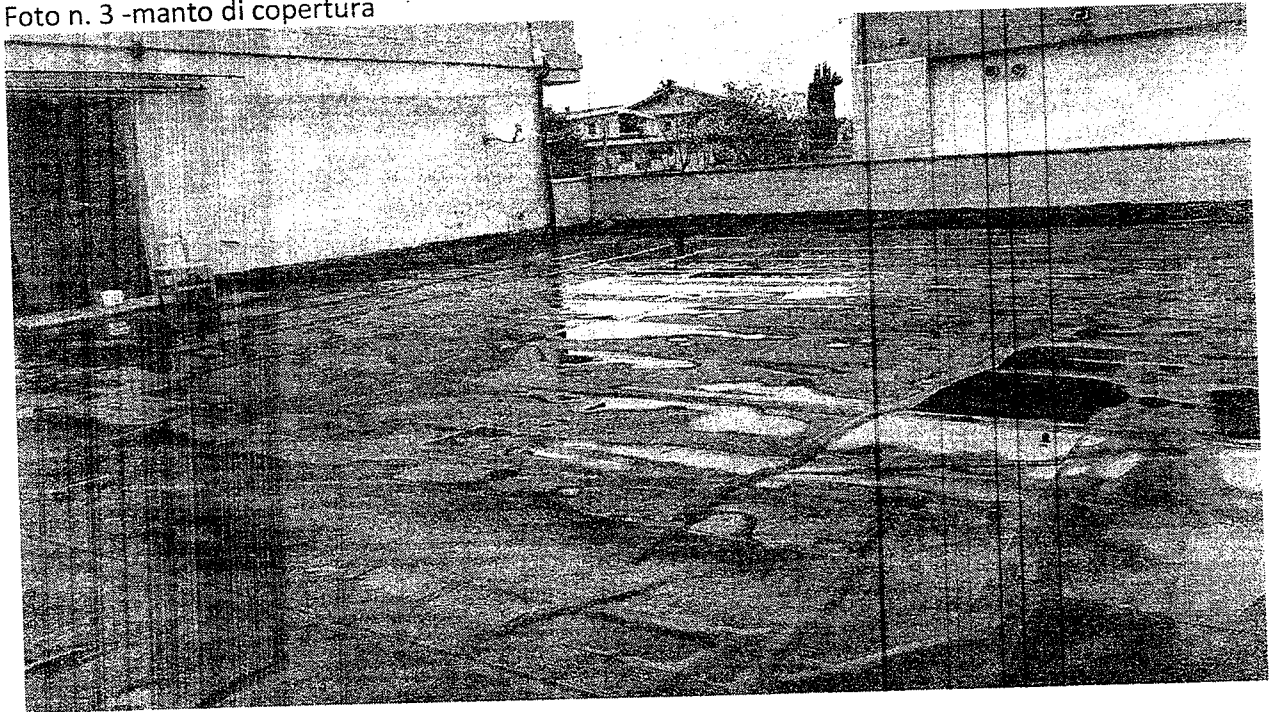
La copertura del lastrico solare è composta da guaina bituminosa ammalorata ed usurata dal tempo che comporta numerosi stillicidi al piano sottostante. Il manto di copertura risulta deteriorato con la presenza di numerosi distacchi di guaina ed il solaio sottostante presenta uno stato di conservazione rovinoso dove in alcuni punti sono deteriorate per la presenza di numerosi distacchi di intonaci, cavillature ed esfoliazione della pitturazione. I principali fenomeni di degrado risultano essere:

Foto n. 3 -manto di copertura

Le spese per il rifacimento della copertura sono elencate nel computo metrico di cui in allegato n. 3, dove devono essere aggiunte le spese tecniche per pratica edilizia e versamenti urbanistici, oltre iva:

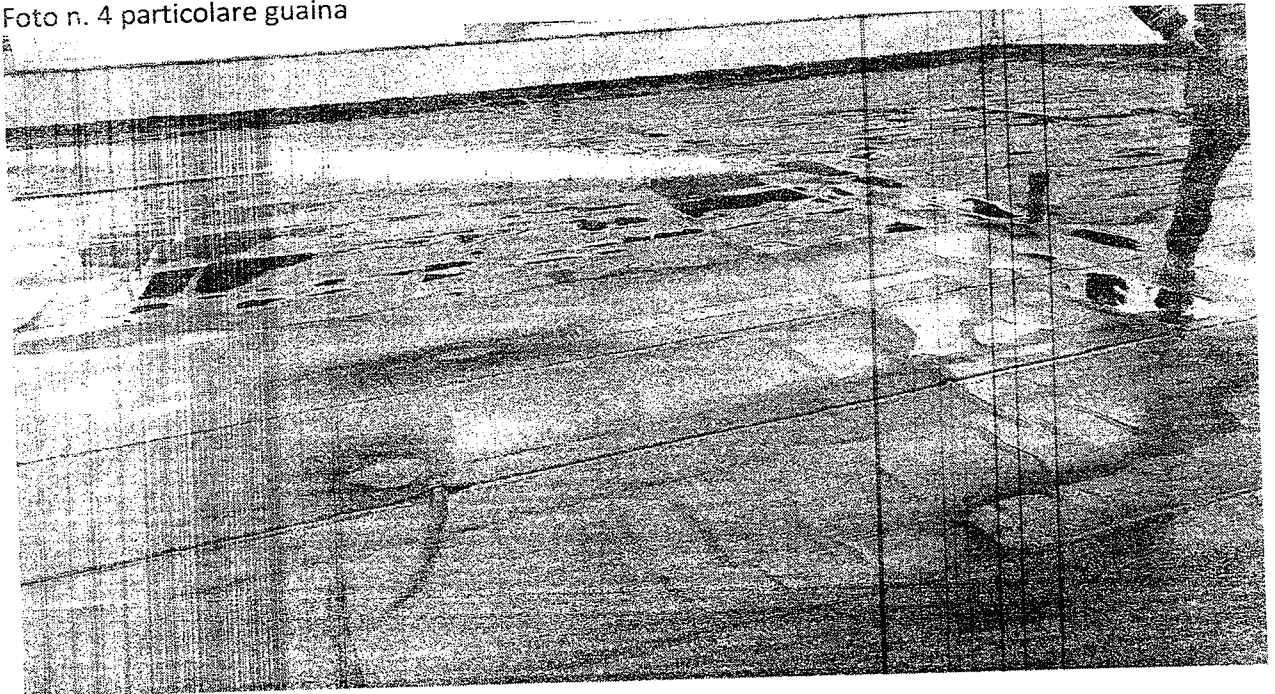
Foto n. 4 particolare guaina

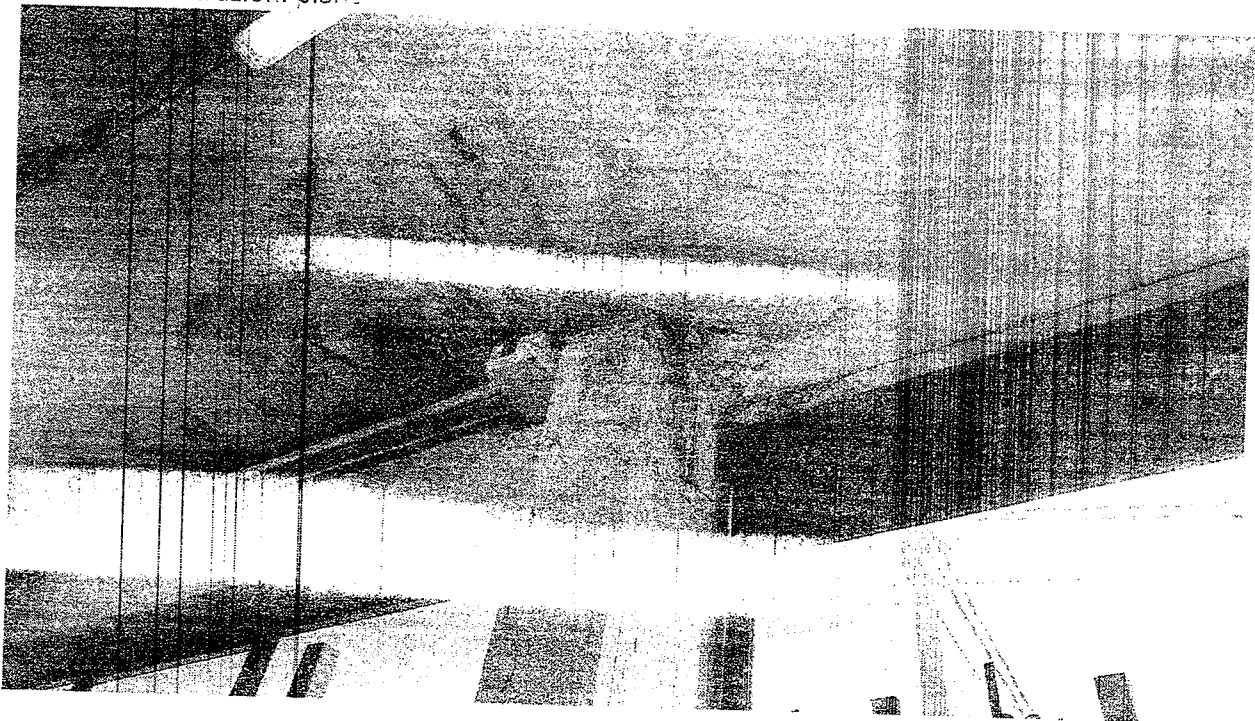
- decoesione superficiale causata dalle acque meteoriche che, a contatto con le

polveri di deposito cariche d'inquinanti, fanno da catalisi sviluppato da piogge acide  
che sciolgono il legante dell'intonaco.

Foto n. 5 -infiltrazioni pia...

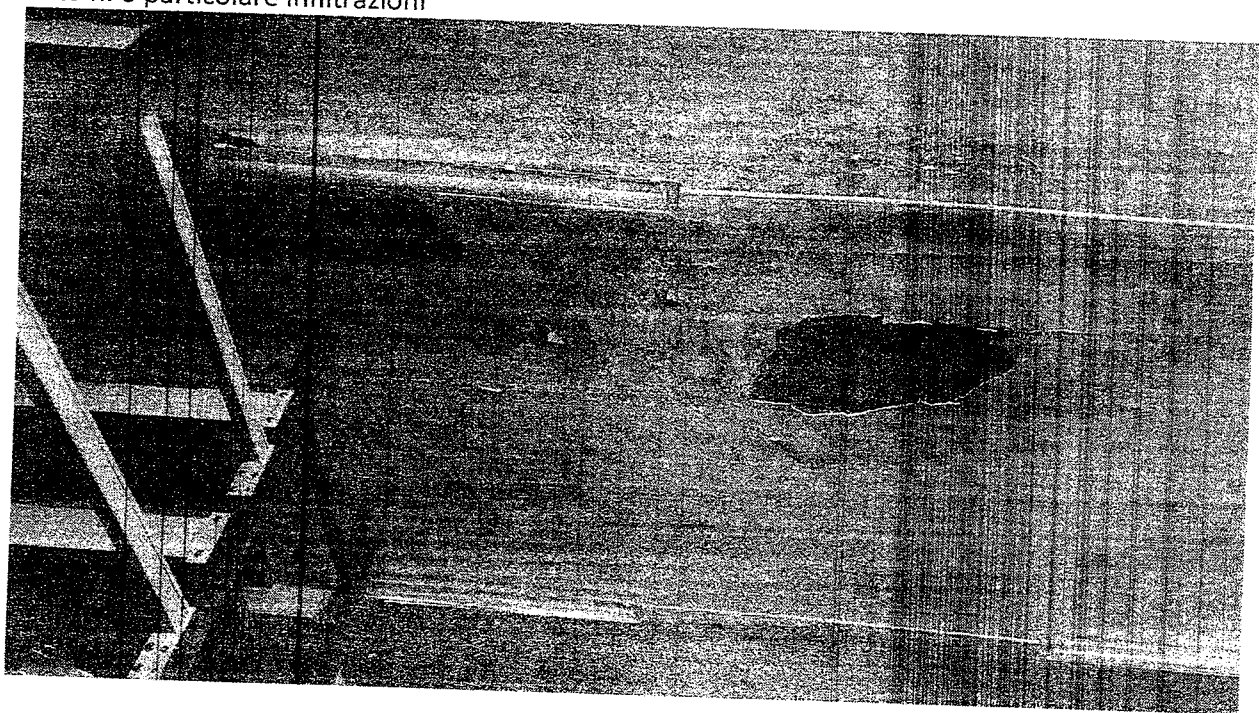
Foto n. 6 particolare infiltrazioni
