TRIBUNALE ORDINARIO - LUCCA

ESPROPRIAZIONI IMMOBILIARI

304/2021

CONSULENZA ESTIMATIVA GIUDIZIARIA

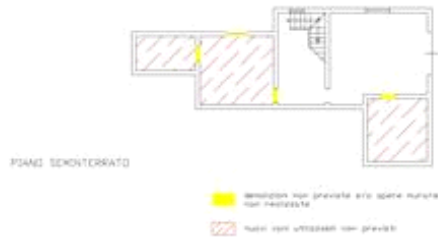
Sono state rilevate le seguenti difformità: Le parti di fabbricato autorizzate come "volumi tecnici inaccessibili" sono in realtà utilizzati come cantine con apertura di porte interne e di una finestra e non sono stati realizzati i rivestimenti in intonaco e pietrame delle pareti esterne del fabbricato (eccetto il lato sul est della parte di vecchia costruzione). E' inoltre presente una tettoia abusiva in legno e lamiera (da demolire) sulla facciata lato nord est del fabbricato. La superficie utile dei vani abitabili dovrà essere verificata ed eventualmente riportata alla superficie massima di legge.

L'immobile risulta **non conforme e non regolarizzabile**.

difformità "volumi tecnici" al piano seminterrato

- opere murarie e demolizione tettoia (importo indicativo): €3.000,00
- spostamento impianti tecnologici (importo indicativo): €3.000,00
- predisposizione SCIA edilizia e direzione lavori tecnica: €1.500,00
- diritti di segreteria per deposito SCIA: €60,00
- pratica per autorizzazione paesaggistica: €1.500,00
- diritti di segreteria per pratica autorizzazione paesaggistica: €100,00

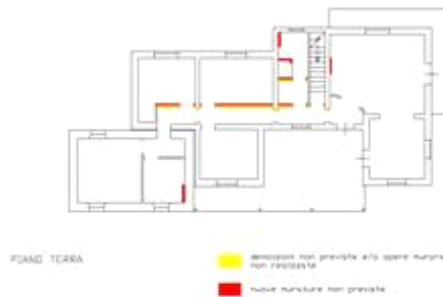
Sono state rilevate le seguenti difformità: E' stato rilevato un leggero spostamento di alcuni divisori interni, al di fuori della tolleranza di legge (il rilievo dell'immobile è difficoltoso a seguito dell'incendio)

L'immobile risulta **non conforme, ma regolarizzabile**.

difformità nella disposizione dei divisori interni

Le difformità sono regolarizzabili mediante: deposito CILA a opere realizzate, con corresponsione della sanzione amministrativa minima di €1.000,00

- predisposizione e deposito CILA a lavori ultimati: €500,00
- sanzione amministrativa minima: €1.000,00

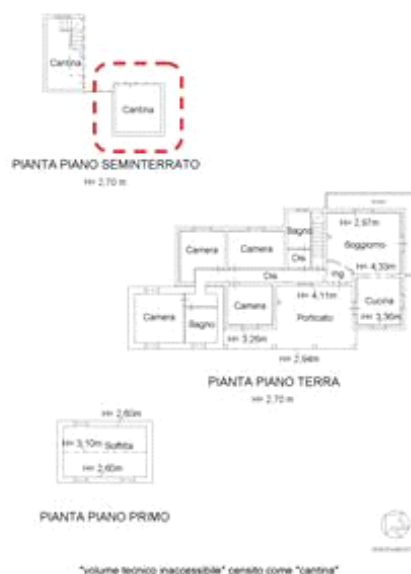
Sono state rilevate le seguenti difformità: dopo la chiusura dei "vani tecnici" resi abusivamente praticabili e dopo la sanatoria delle modifiche alle tramezzature interne al piano terra, sarà necessario depositare una nuova planimetria catastale dell'unità immobiliare 7960 sub. 1 e un nuovo elaborato planimetrico

stralcio planimetria catastale in atti con la "cantina" da cancellare

Le difformità sono regolarizzabili mediante: deposito nuova planimetria catastale e nuovo elaborato planimetrico

Gli importi sono indicativi, al netto di IVA e altri oneri, suscettibili di eventuali variazioni in aumento in corso d'opera. E' opportuno procedere all'aggiornamento della planimetria catastale dopo la sanatoria delle difformità interne al piano terra e dopo la chiusura dei "vani tecnici" al piano seminterrato illegittimamente trasformati in cantine.

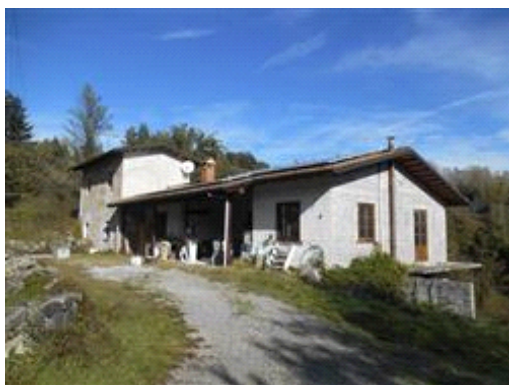
Al piano seminterrato e al piano terra non è stato realizzato il rivestimento in pietrame delle murature esterne lato sud est e sud ovest.

veduta della parte sud est del fabbricato oggetto di stima (il terreno circostante non è interessato dal pignoramento)

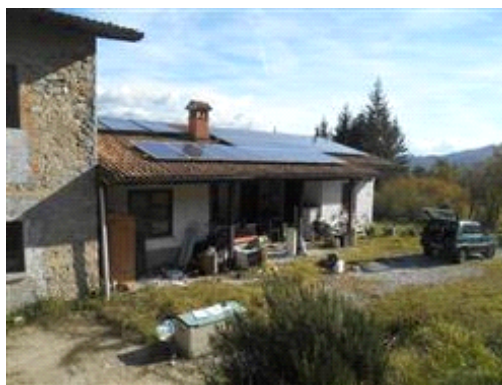
Al piano terra il portico è stato realizzato con colonne in profilati metallici della serie HEA 140 anziché in legno e con pavimentazione in tavole di legno grezze anziché piastrelle posate a colla; inoltre, non è presente il marciapiedi sui lati sud ovest e sud est che avrebbe dovuto consentire

veduta del porticato nella parte centrale del fabbricato, con i sovrastanti pannelli degli impianti fotovoltaico e di produzione acqua calda sanitaria

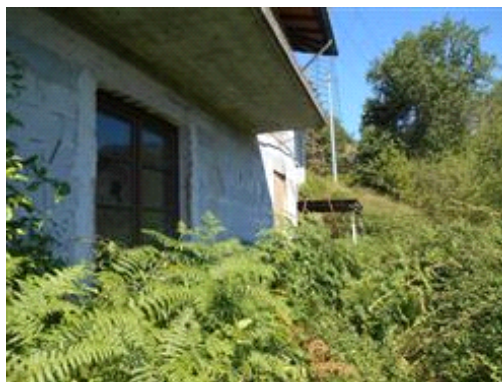
veduta della facciata lato nord est, praticamente inaccessibile a causa dello sviluppo della vegetazione (in secondo piano, la tettoia abusiva da demolire)
