foto 1 - Immagine tratta da Google Earth in cui sono evidenziati i beni oggetto di stima su via Arezzo, in prossimità dell'ingresso Carlentini Sud.

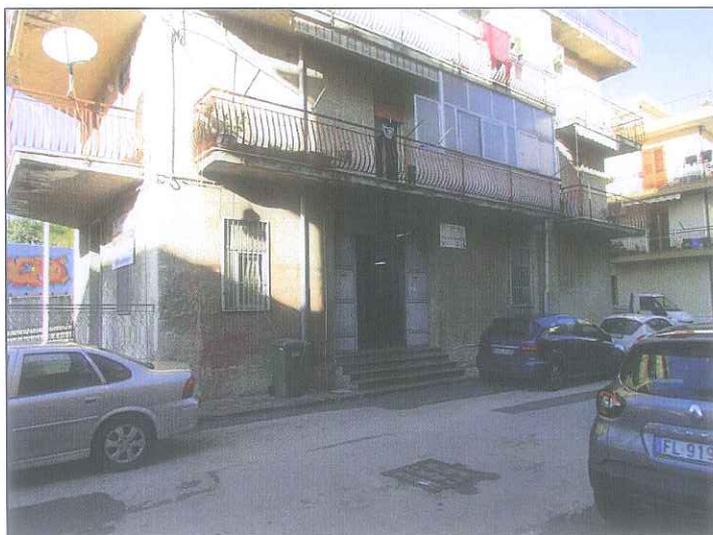
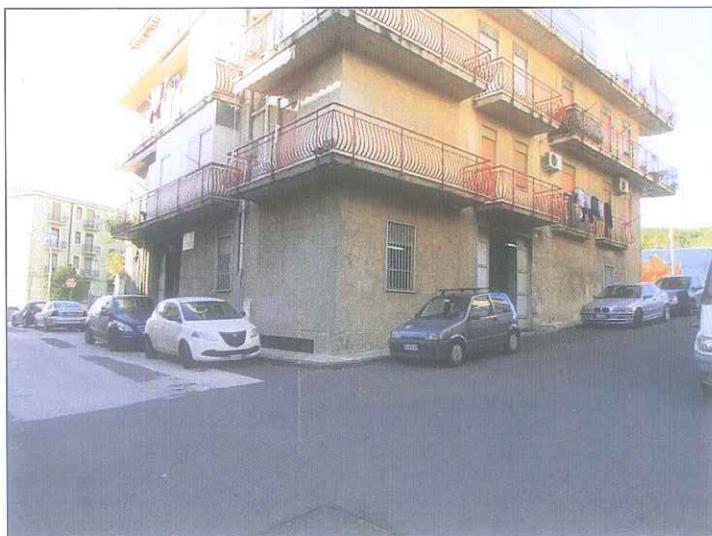
foto 2-3 - Vista del bene 1 - laboratorio per la lavorazione di alluminio e vetro da via Arezzo e via Ferrara. La facciata si trova in discreto stato di conservazione.

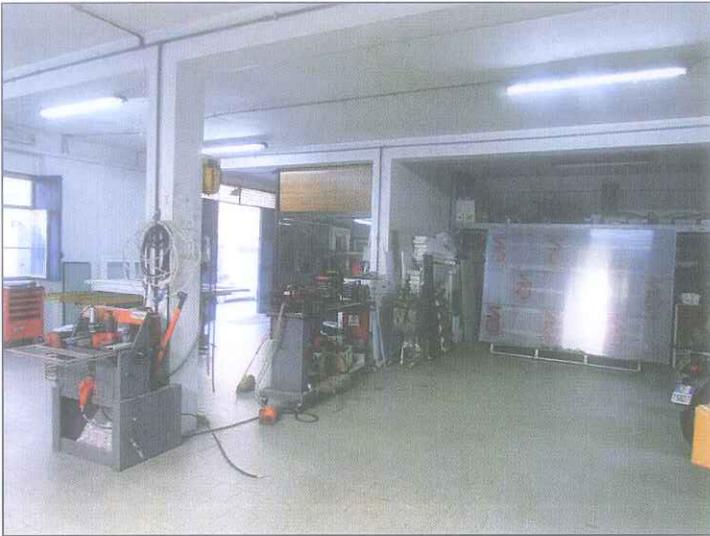
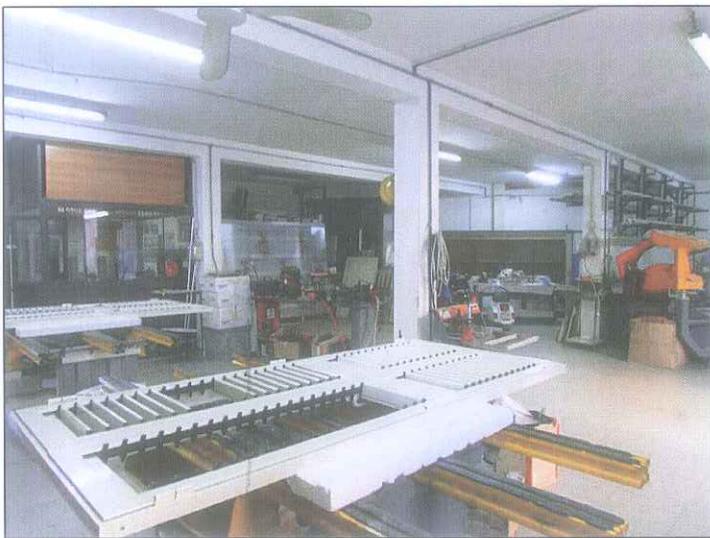
foto 4-5 - Viste interne dell'area di 194mq di produzione e lavorazione dei metalli. L'ambiente è intonacato, pavimentato e ben rifinito. Lo stato conservativo è buono.

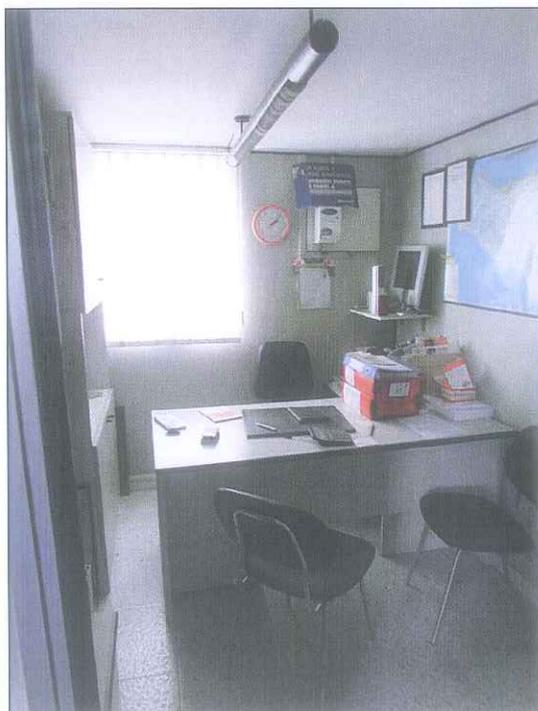
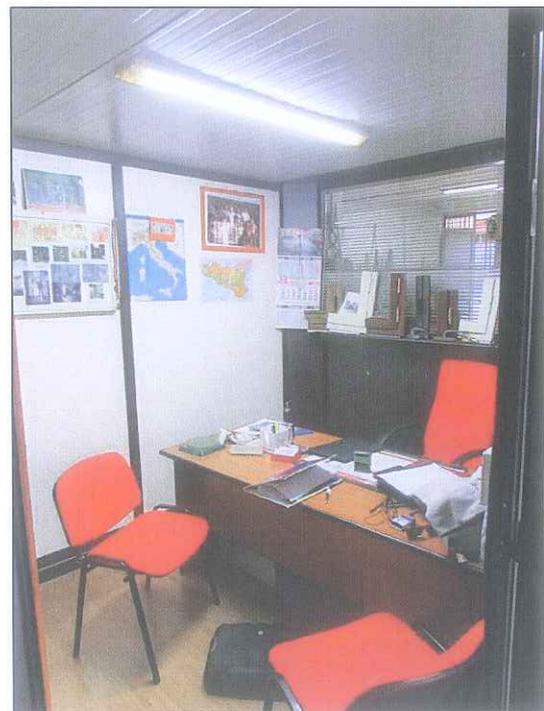
foto 6 - 7 - All'interno del laboratorio bene 1 si trovano due ambienti destinati ad ufficio (con annessi wc). L'ambiente più recente è da sanare.

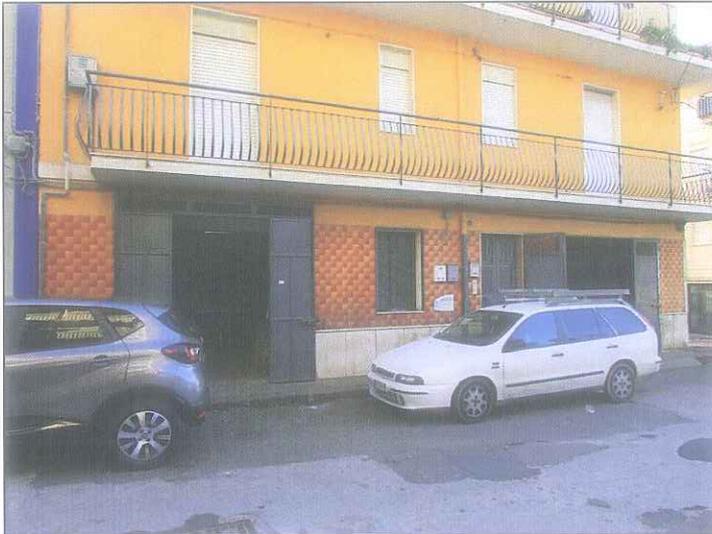
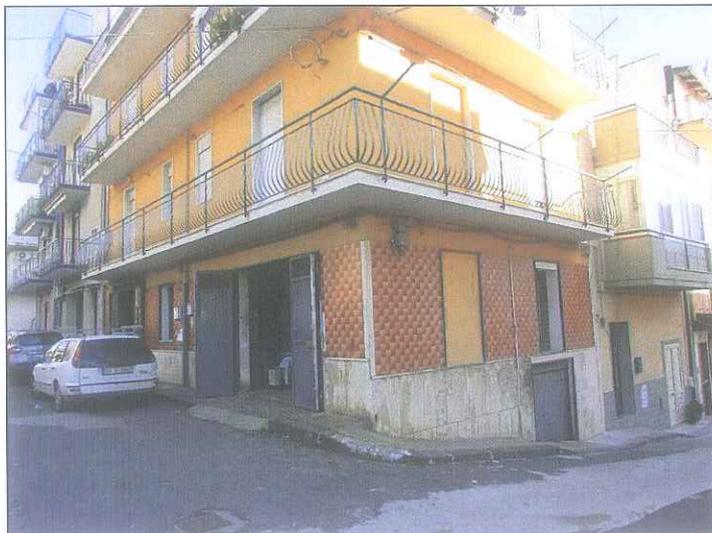
foto 8-9 - Al piano terra su via Arezzo n. 2-6, vi sono i due ingressi al bene 2, laboratorio per la lavorazione del ferro. Esternamente i prospetti sono in buono stato conservativo.

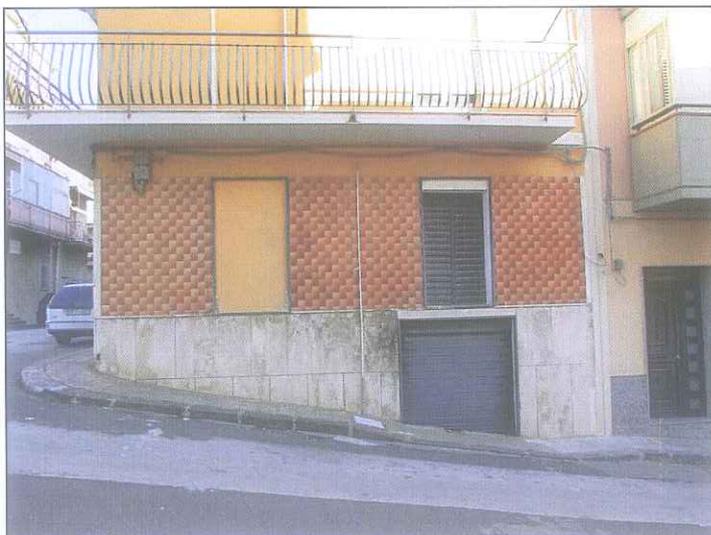
foto 10 - Da via Forlì n. 1 si accede al deposito mediante porta garage.

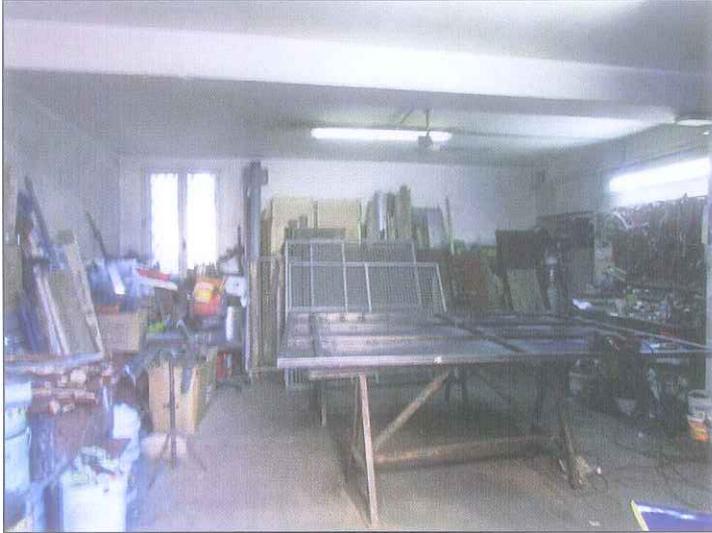
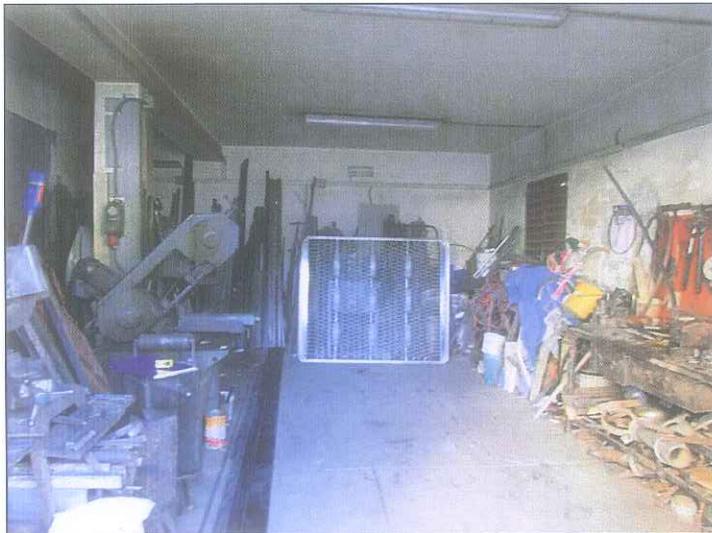
foto 11-12 - Viste interne dei due ambienti del bene 2 per la lavorazione del ferro. Gli ambienti sono separati da parete. La superficie lorda è di 79mq. Gli ambienti non si trovano in buono stato conservativo.

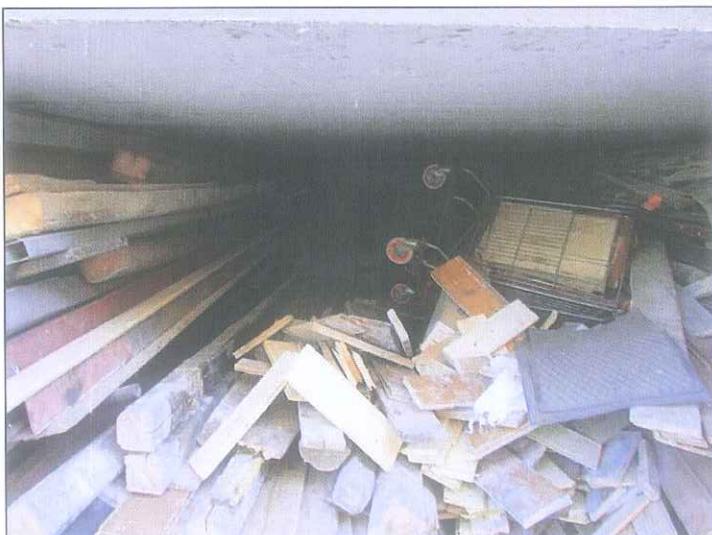
foto 13 - Vista interna del deposito bene 3 con altezza netta 1,90m, in discreto stato conservativo.
