R.G.E. 445/2017

## Relazione di sopralluogo su infiltrazioni e altre problematiche edificio M

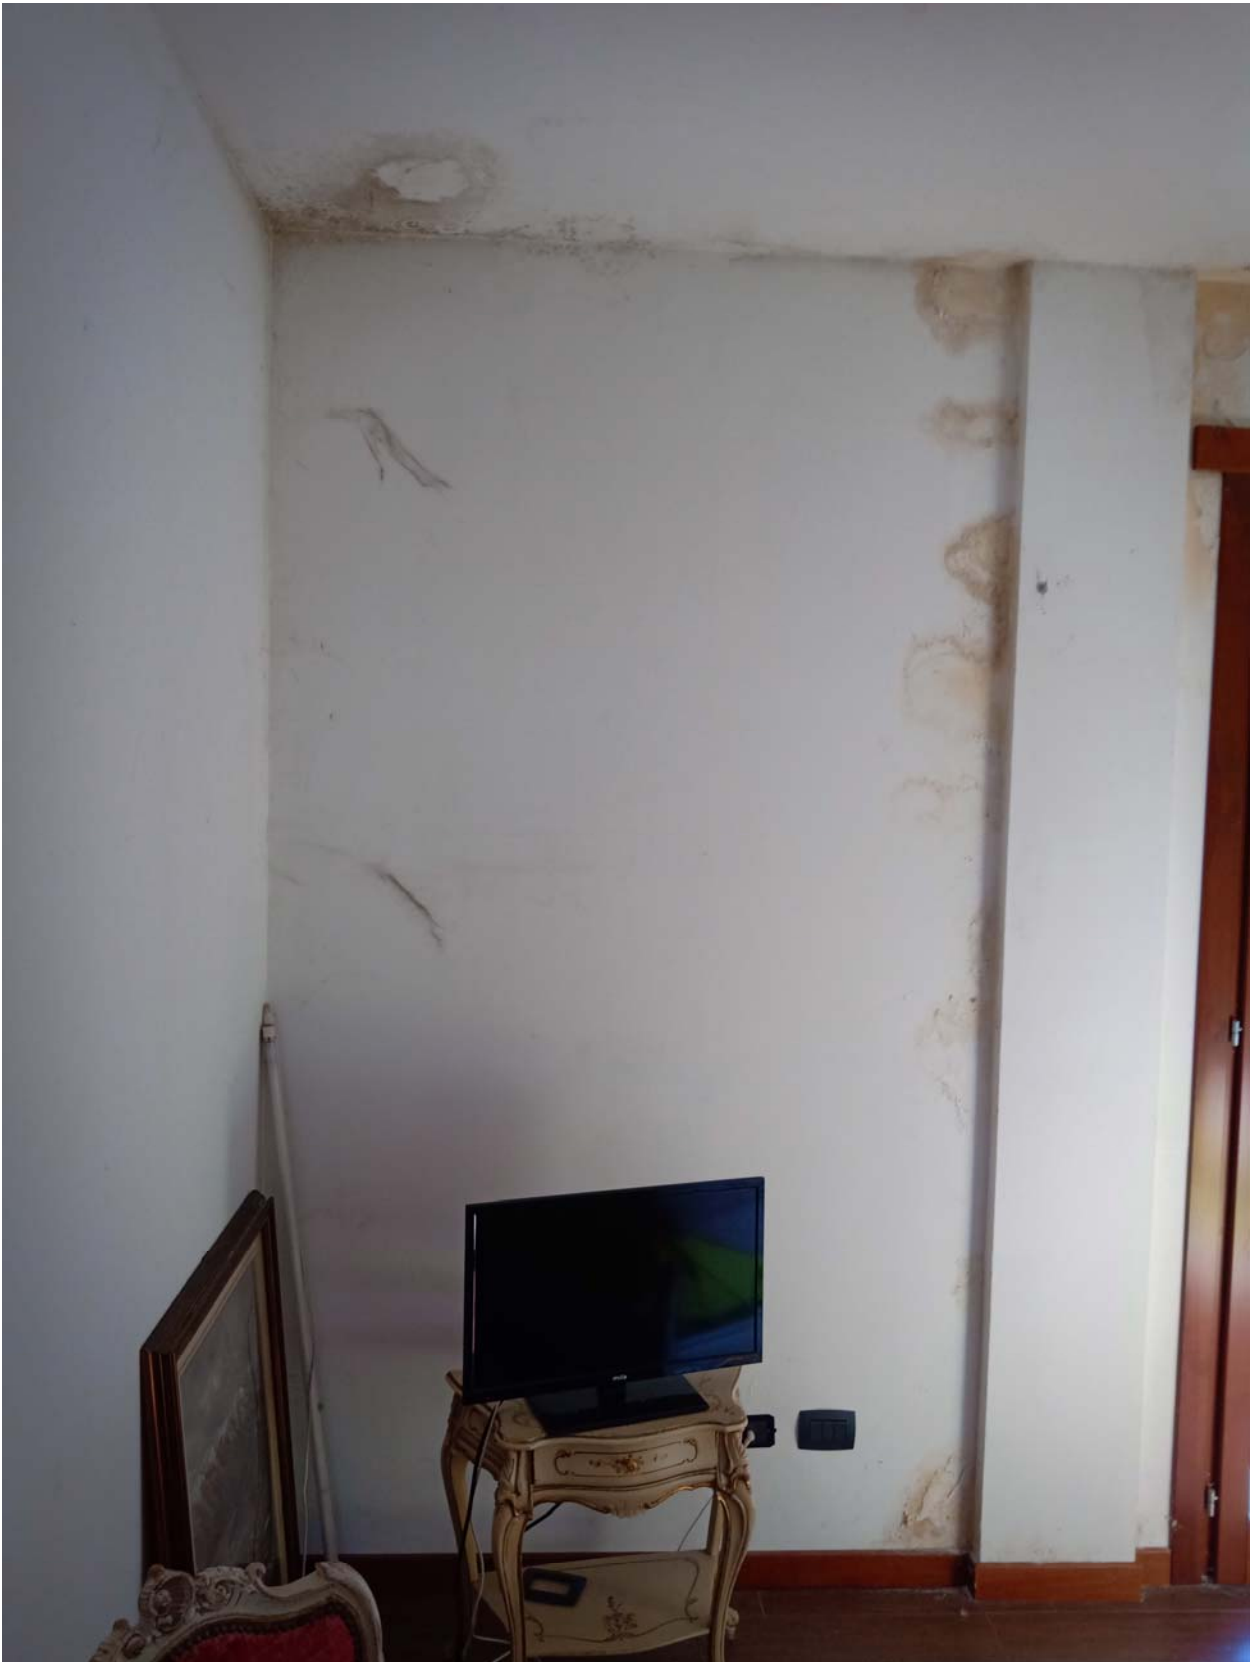
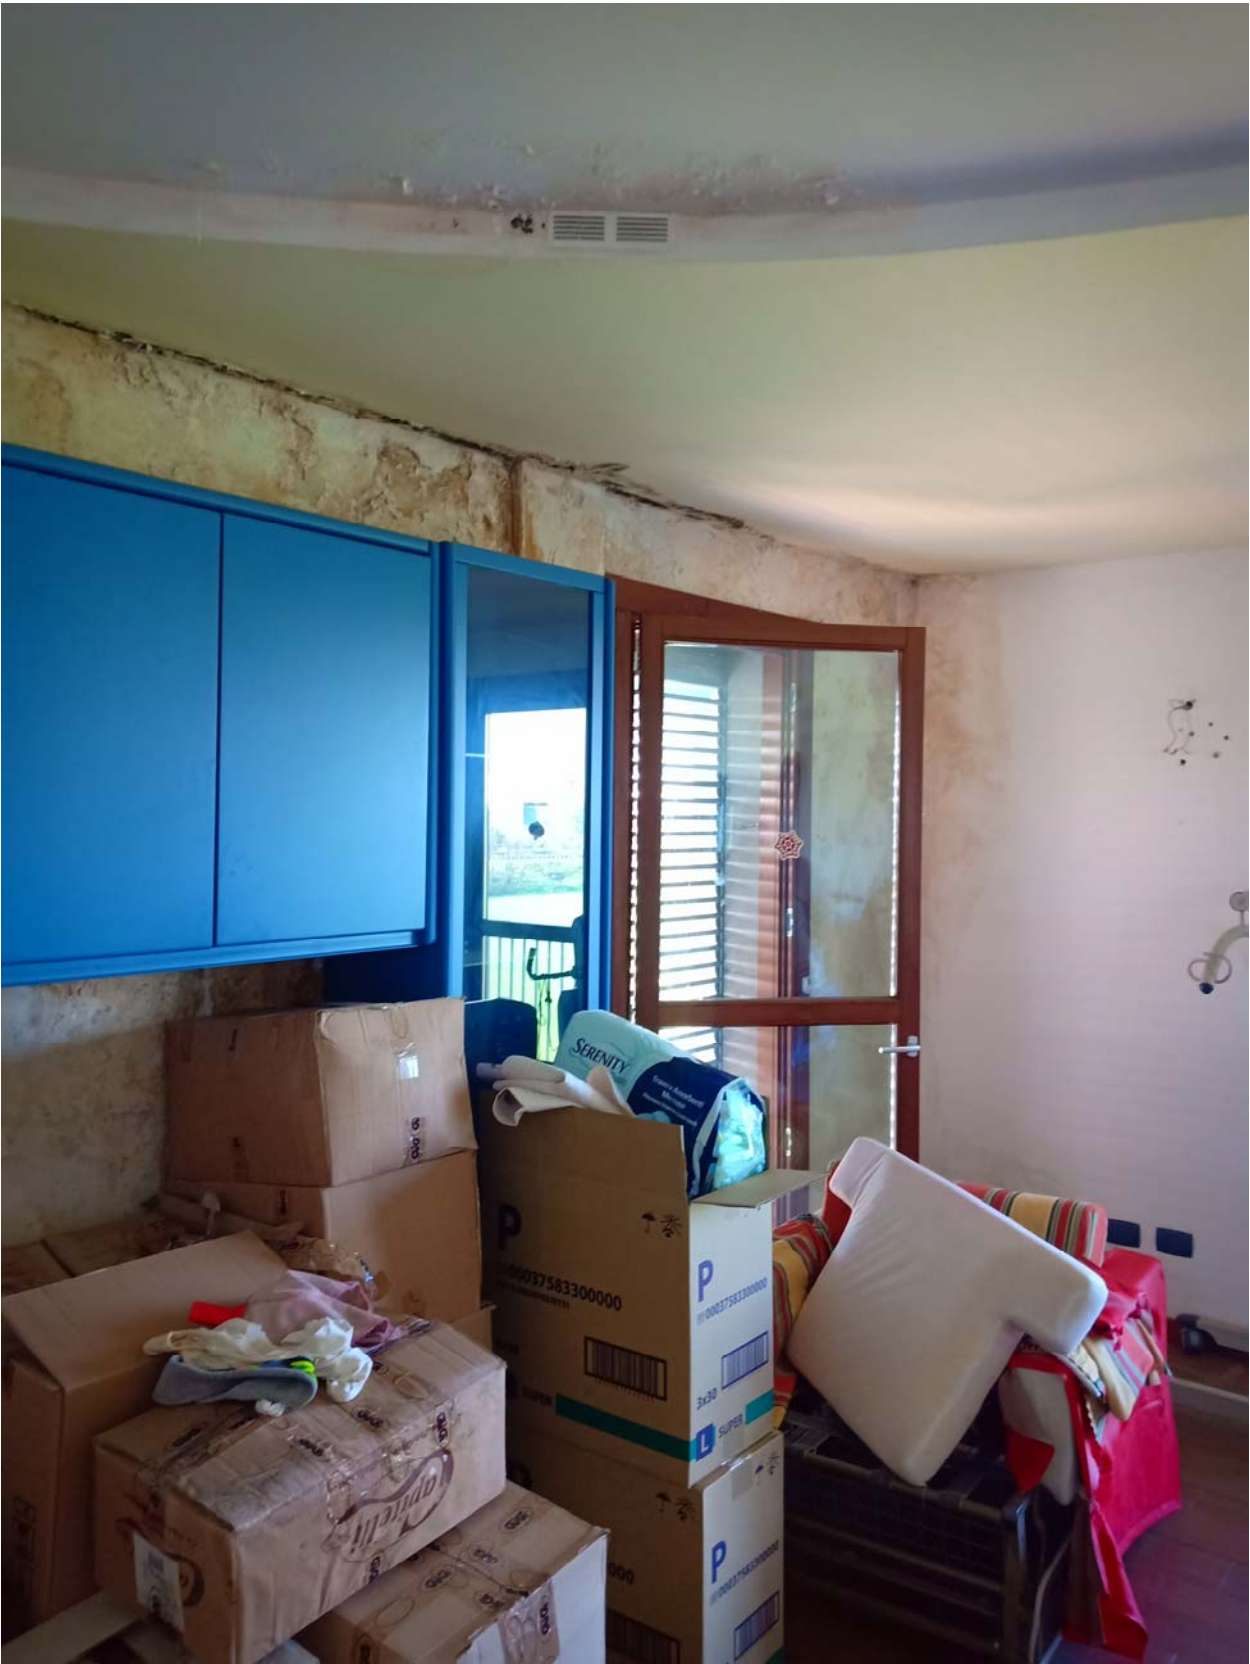
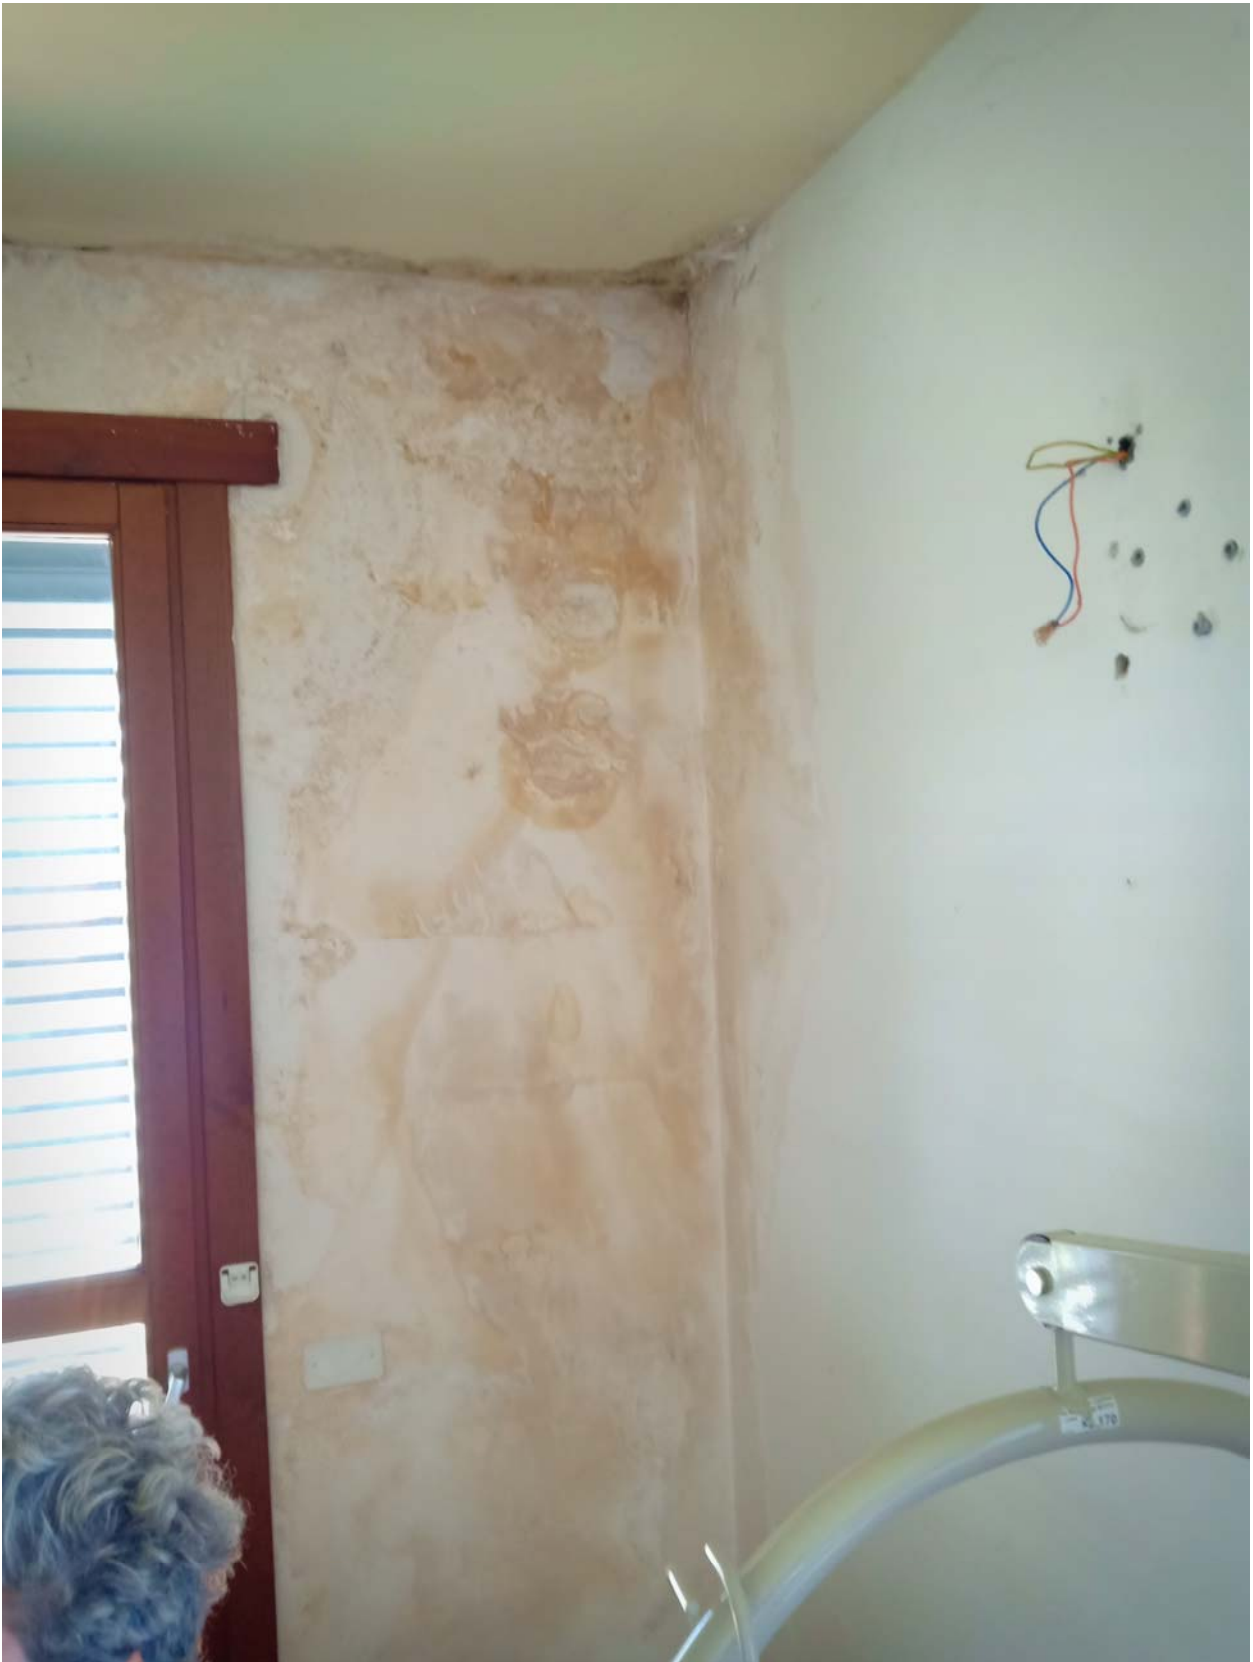
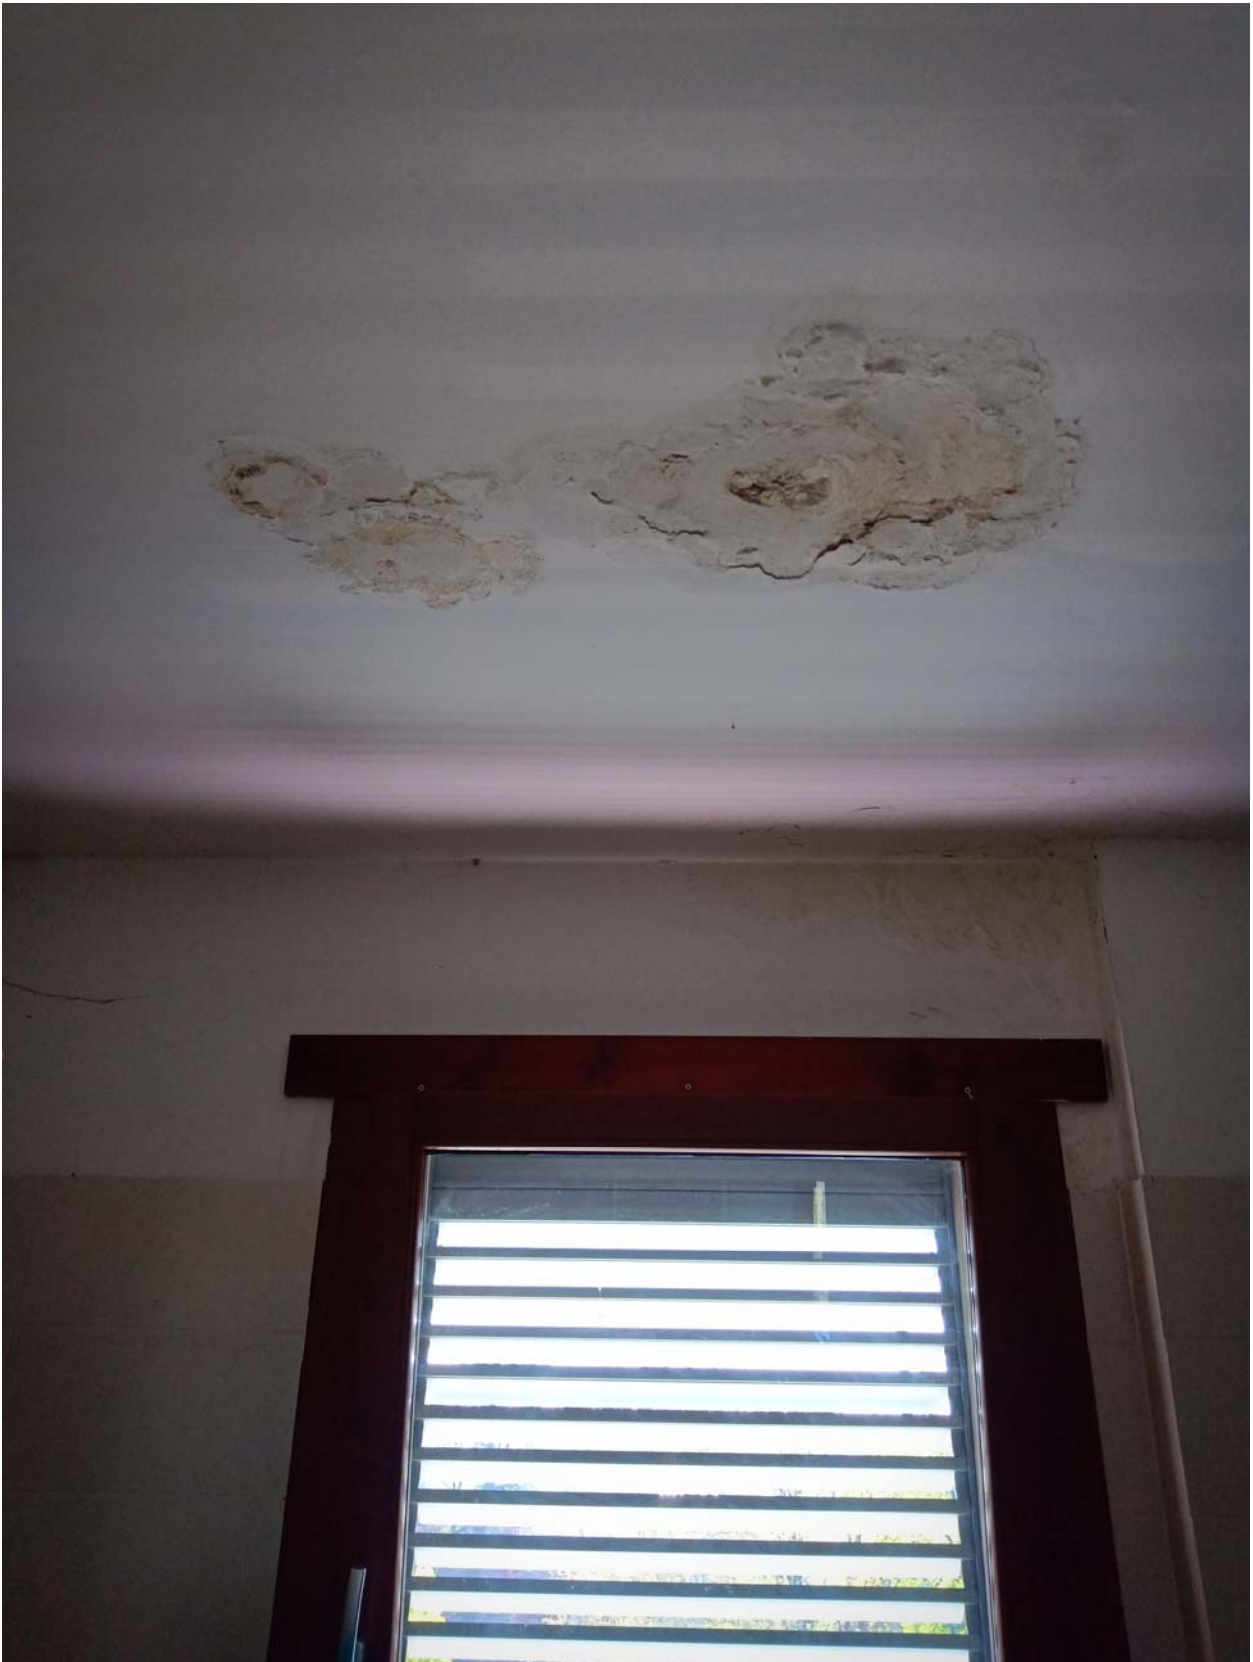
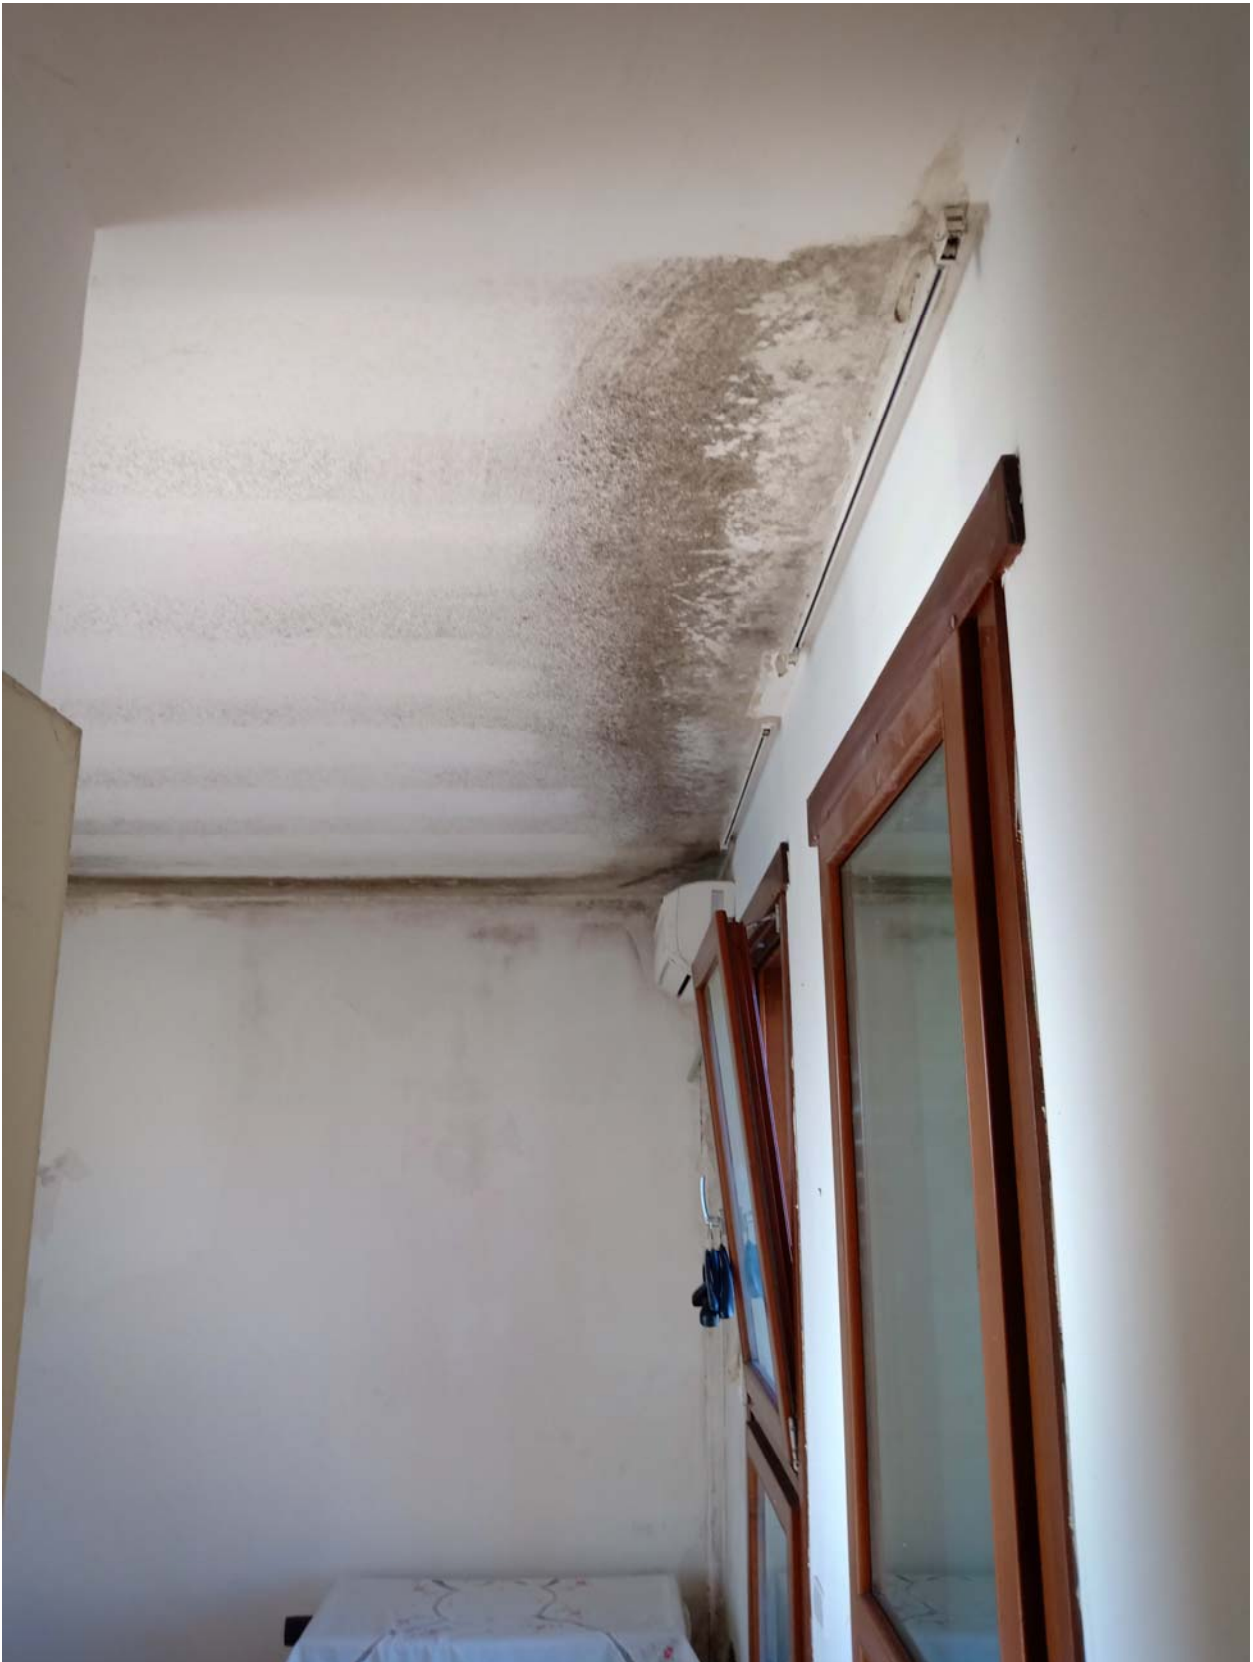
*Appartamento sub 799 piani quinto, sesto settimo*

Sub 799 piani quinto, sesto e settimo:

- segni di infiltrazioni diffusi con ammaloramento degli intonaci interni a tutti e tre i piani, sia sui plafoni che sulle pareti particolarmente gravi sul lato sud;
- segni di muffe disposte linearmente a evidenziare la presenza di elementi strutturali sul plafone dell'ultimo piano abitato, medesimi segni al raccordo tra soletta e pareti, dovuti a scarsa o nulla coibentazione dei lastrici solari con conseguente formazione di ponte termico.
- ammaloramenti degli intonaci esterni dei voltini delle aperture perimetrali e delle lesene non rivestite in clincher ceramico;
- ossidazione puntuale dei parapetti metallici.
