R.G.E. 445/2017

## Relazione di sopralluogo su infiltrazioni e altre problematiche edificio M

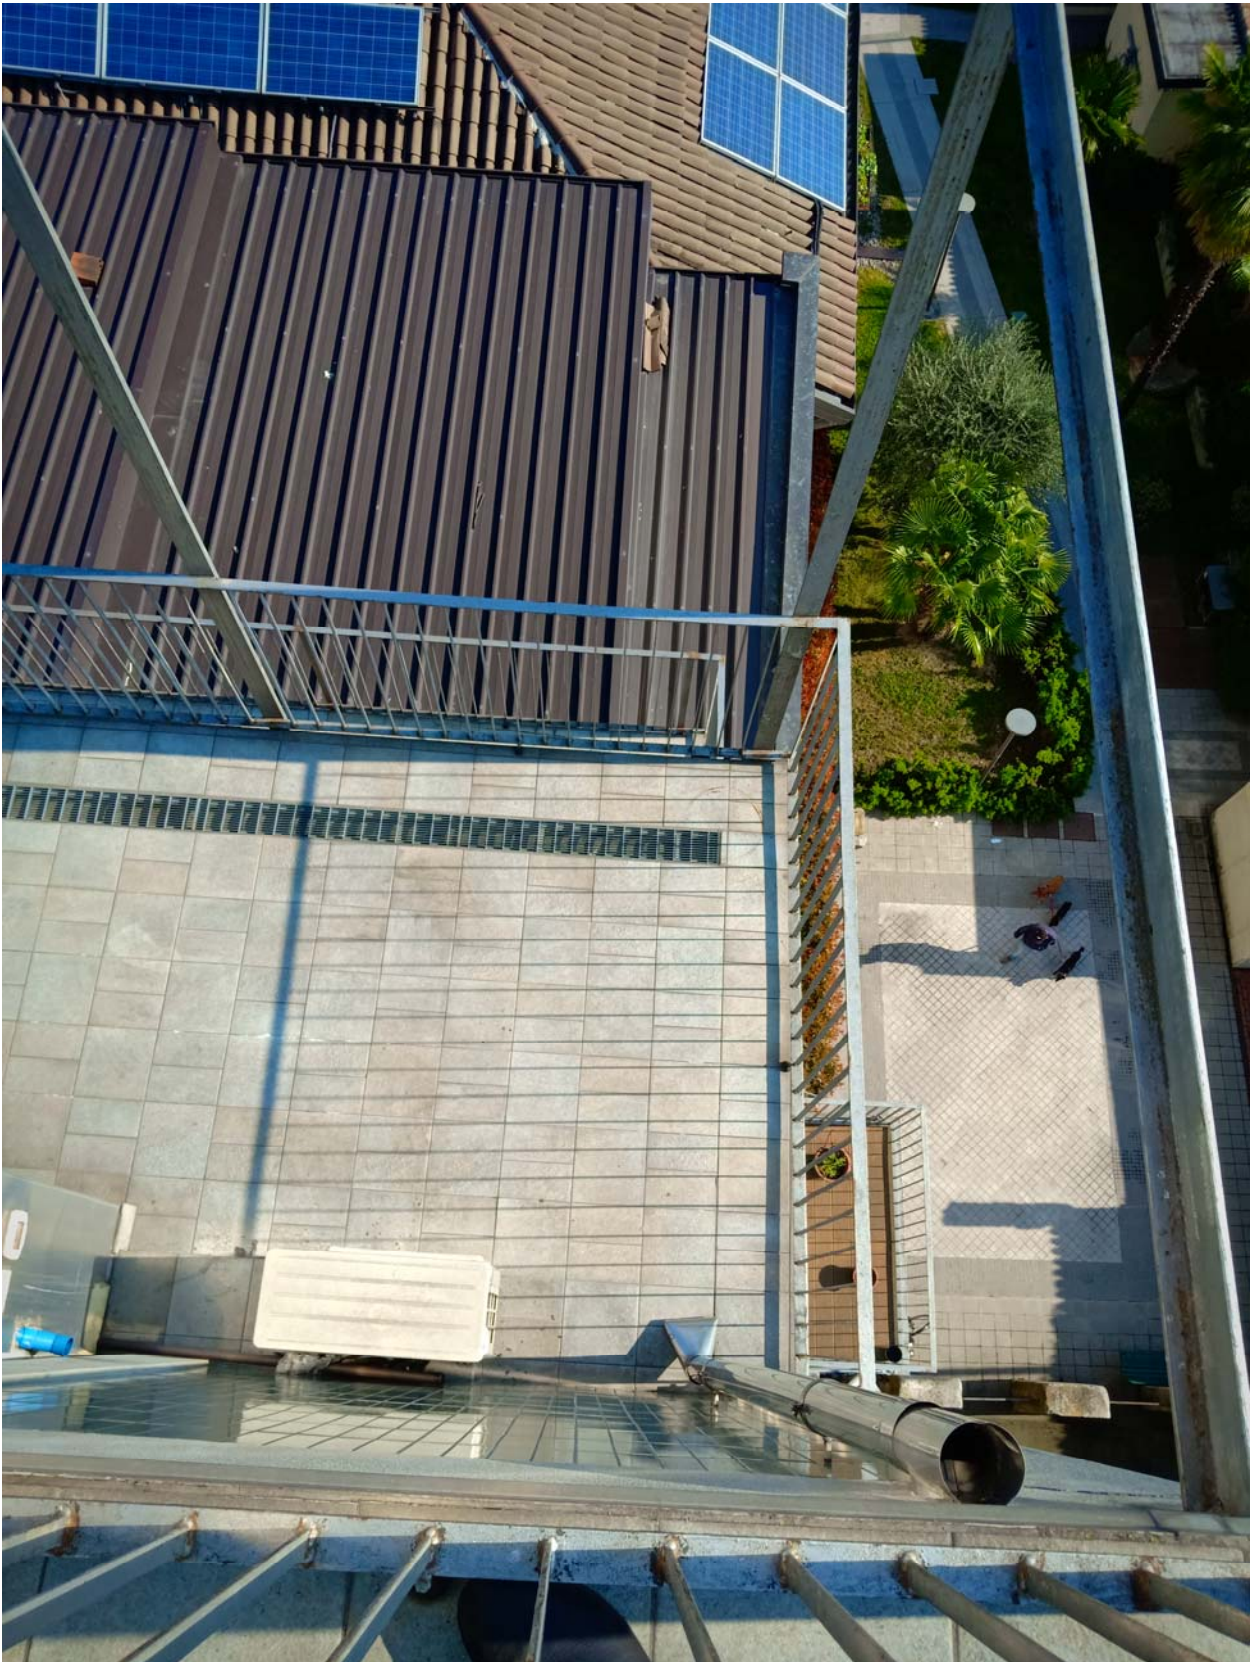
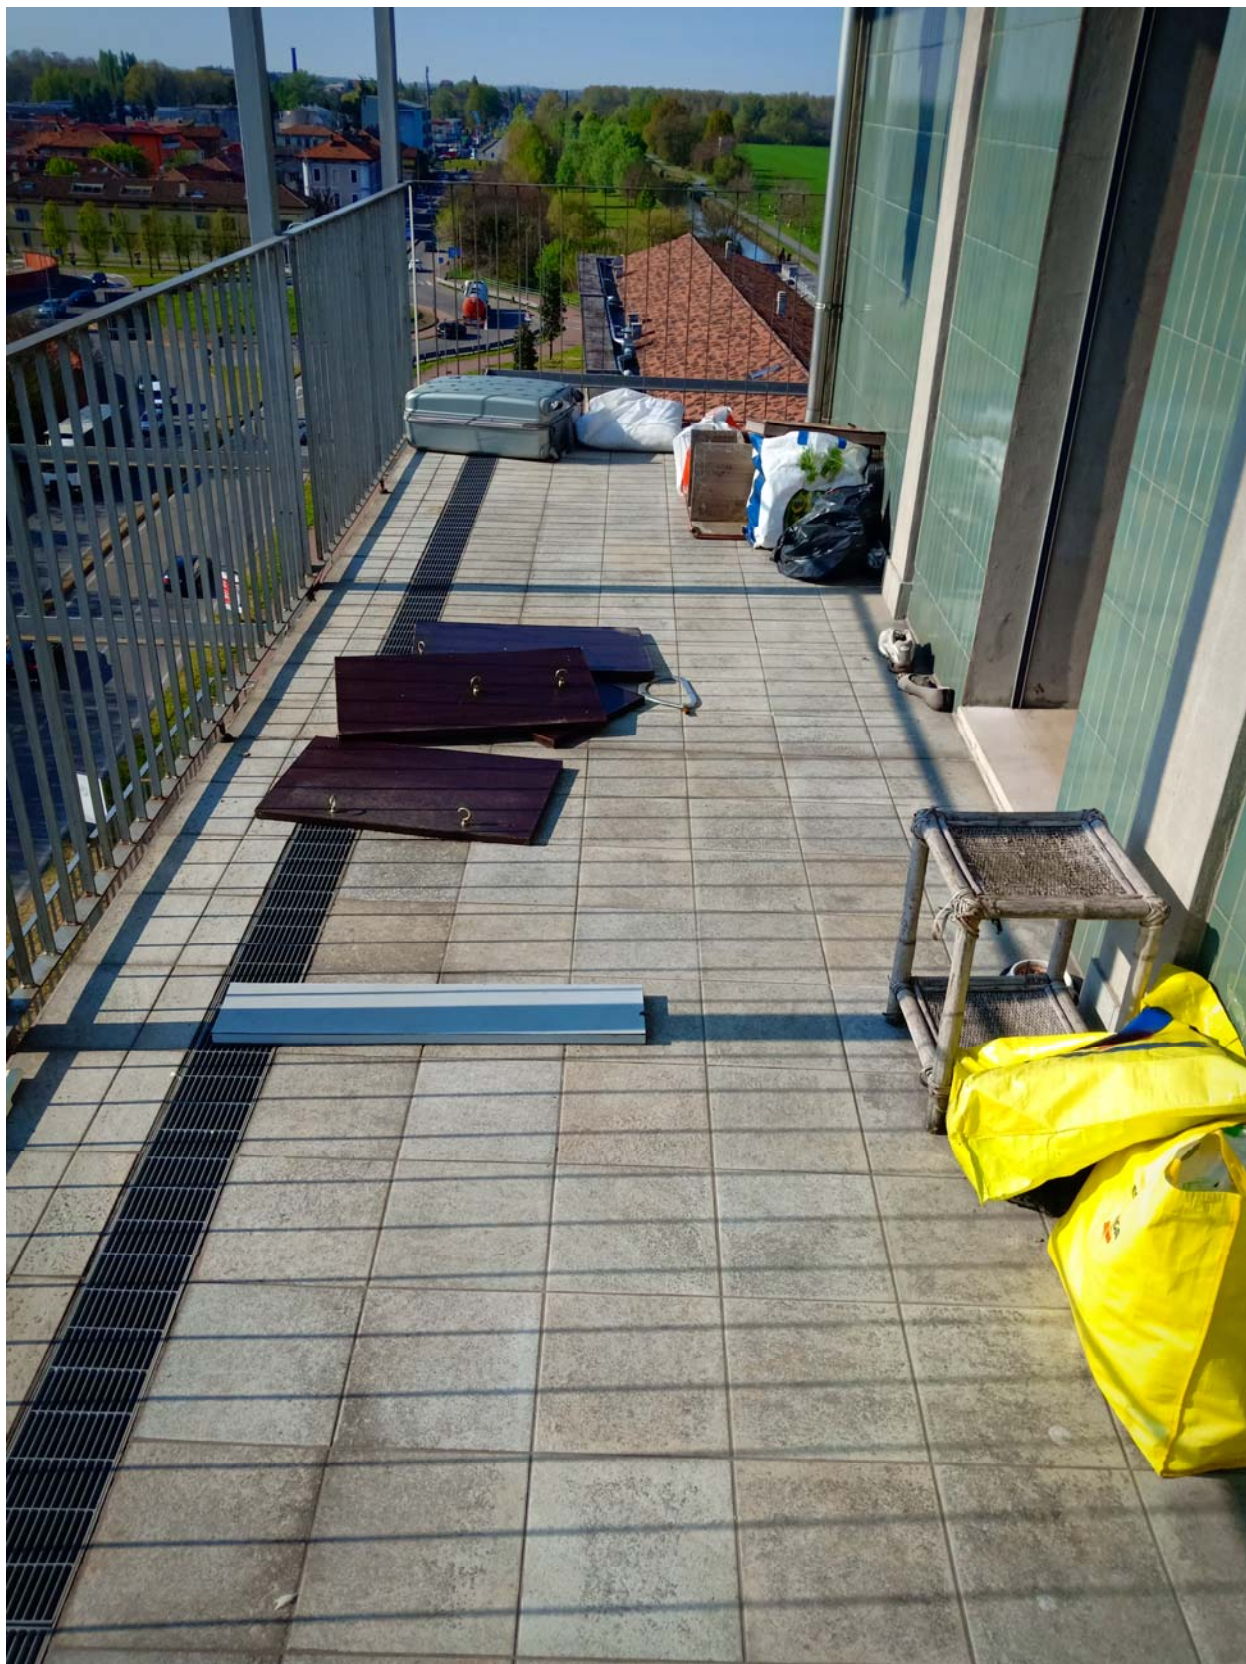
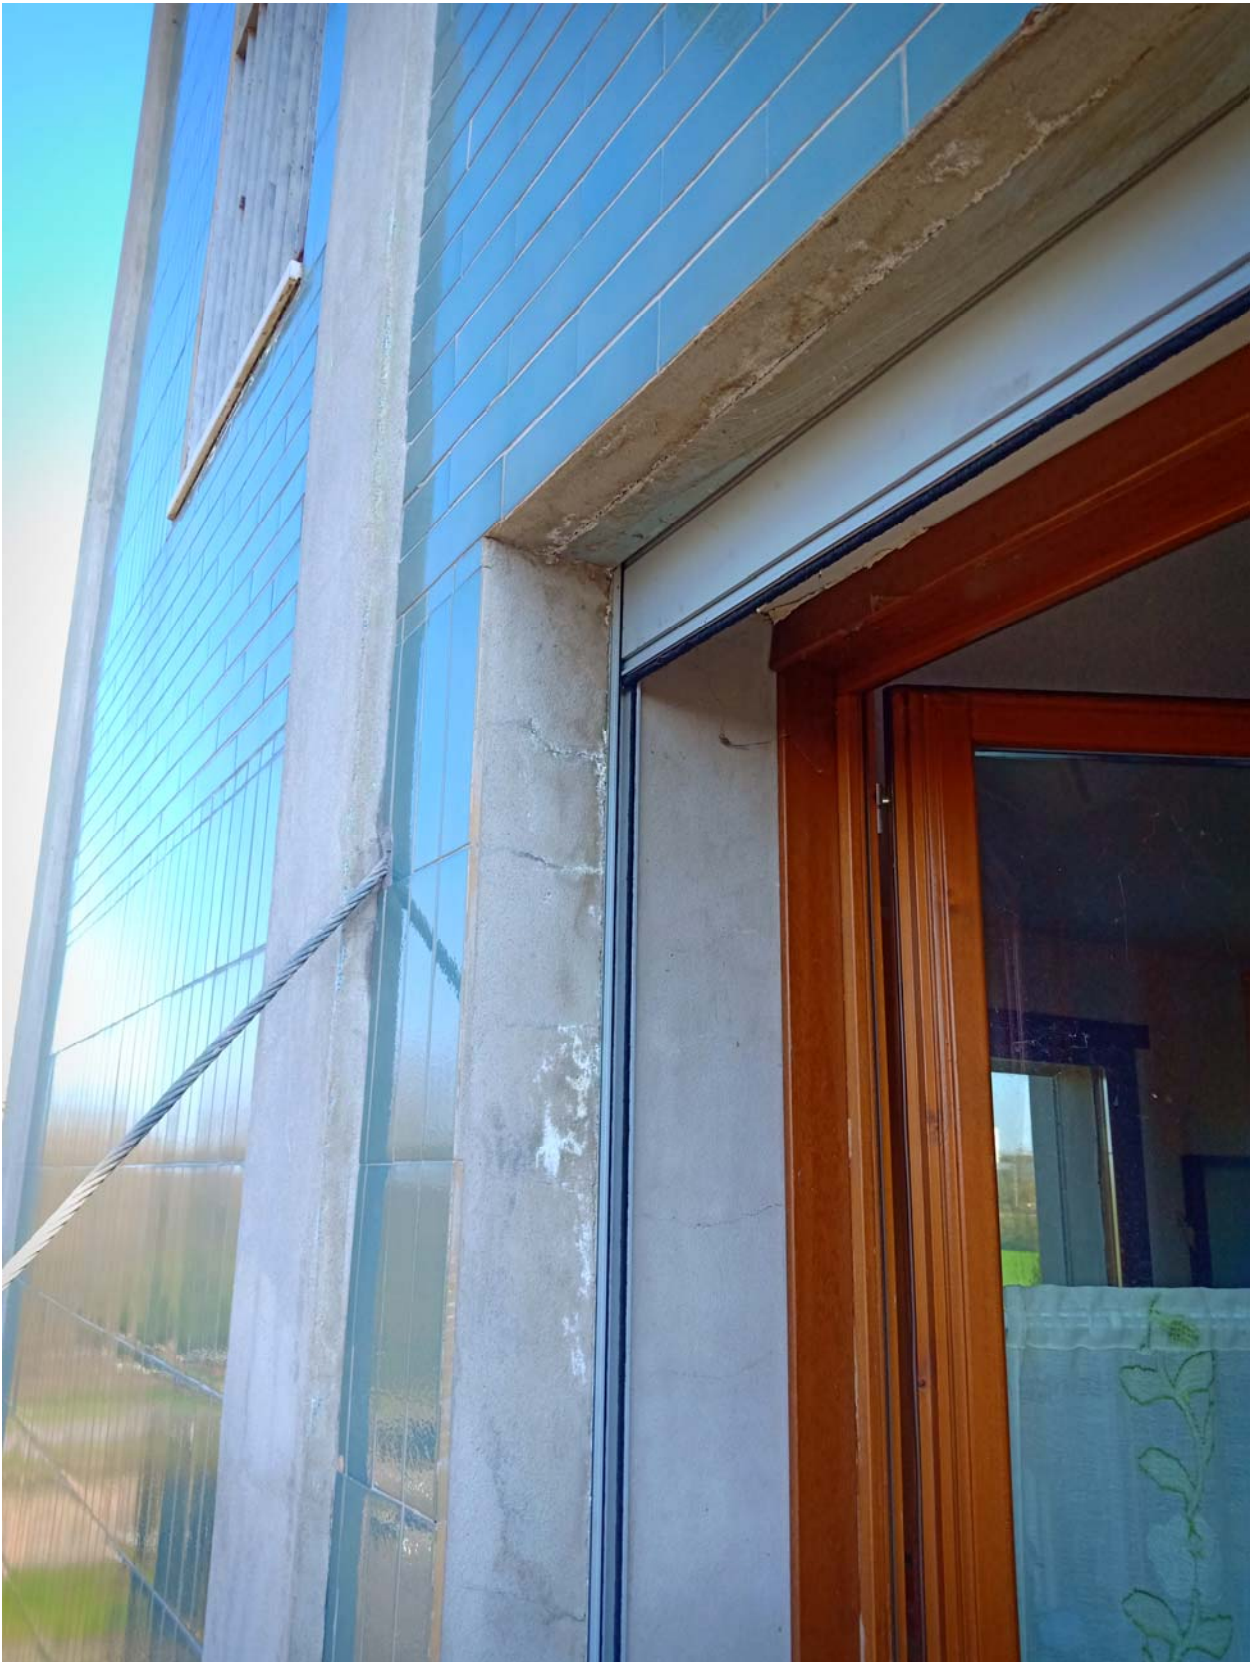
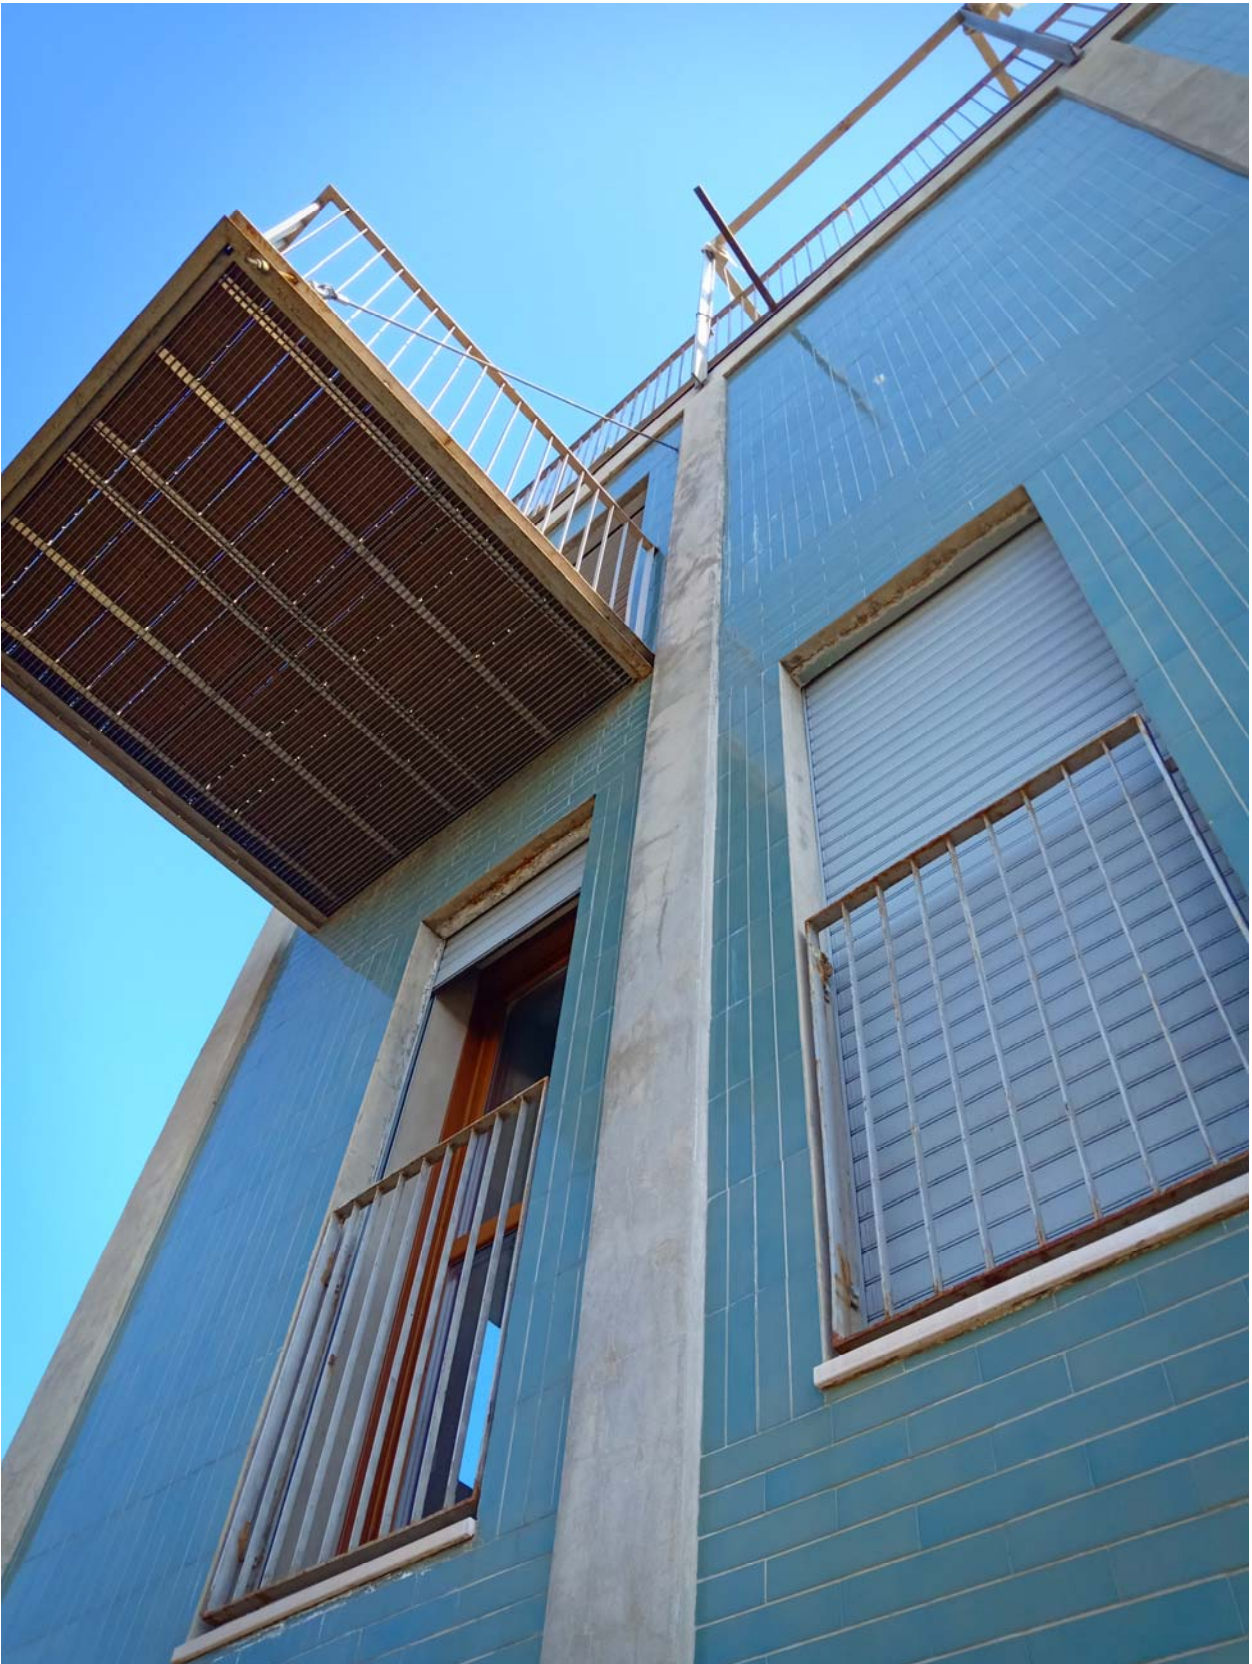
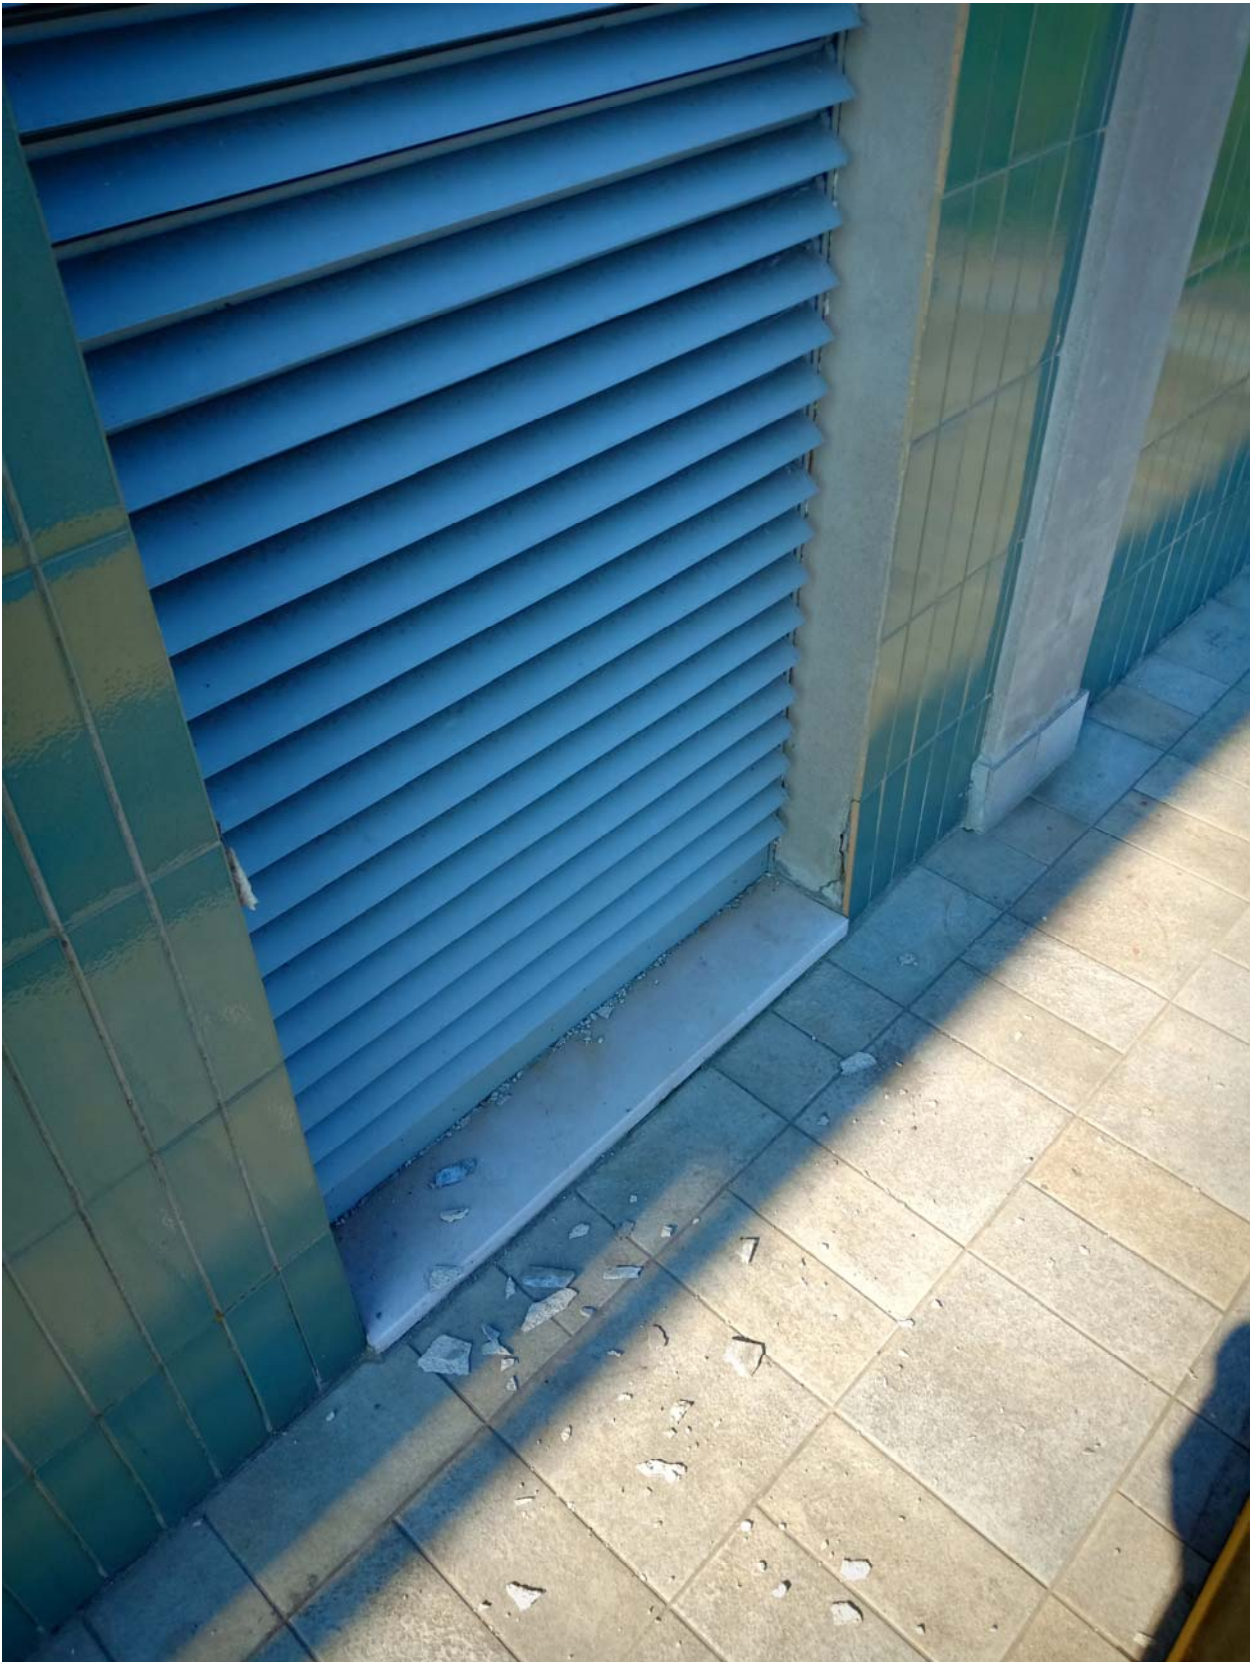
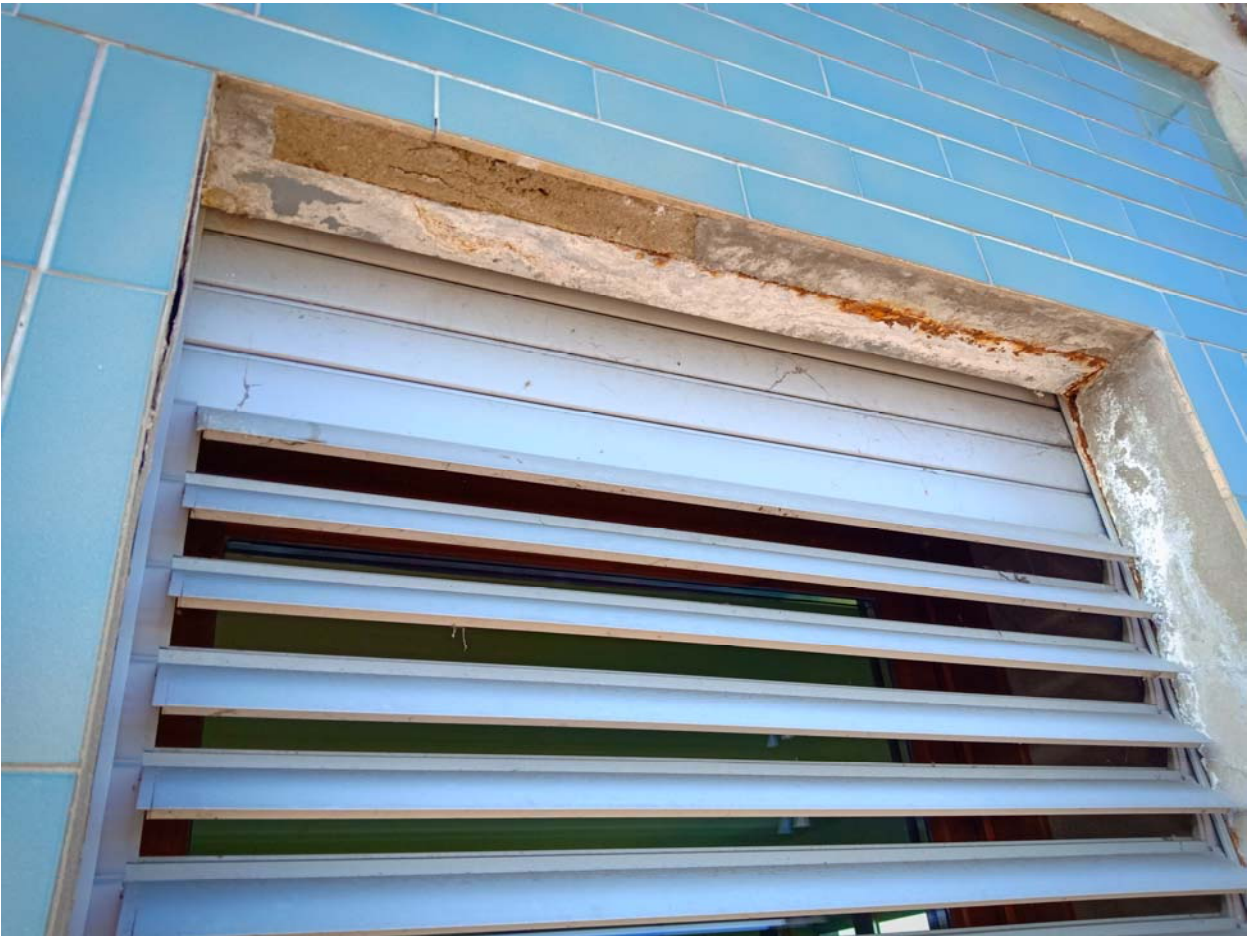
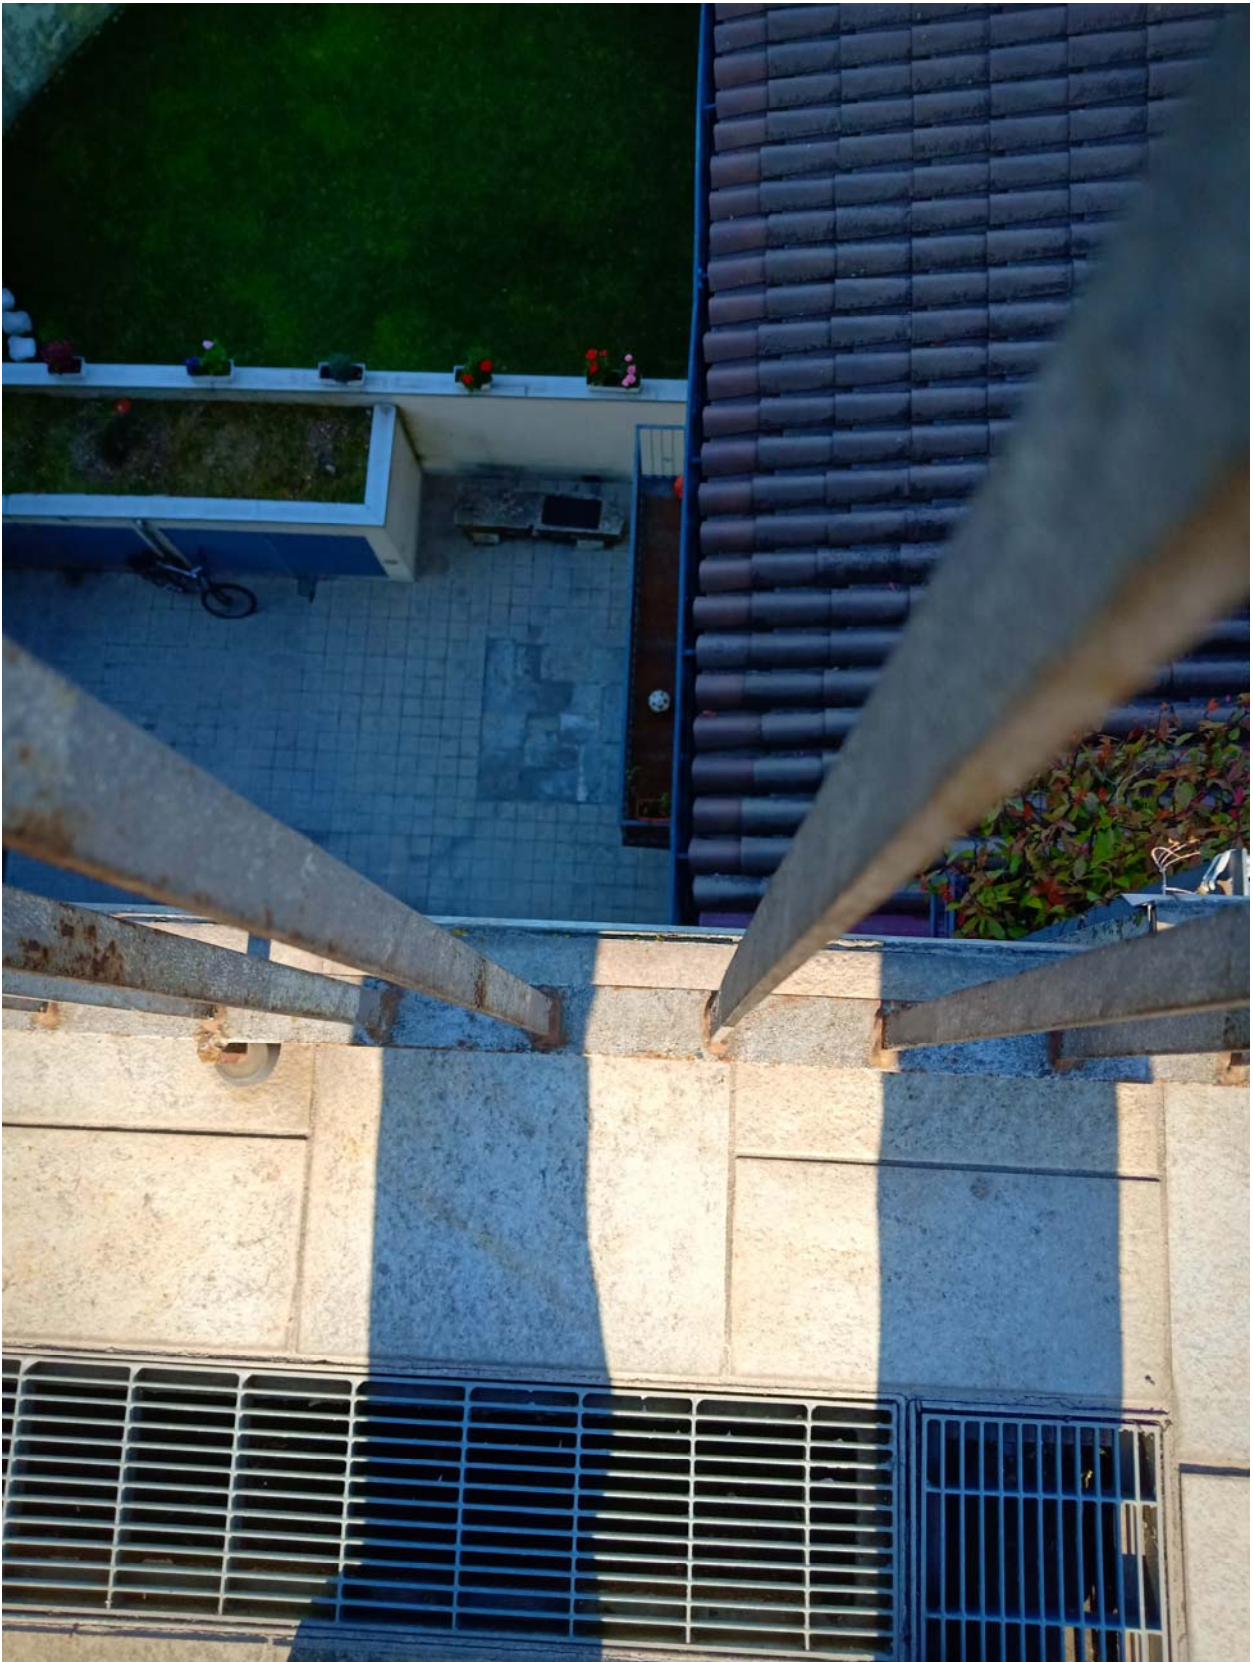
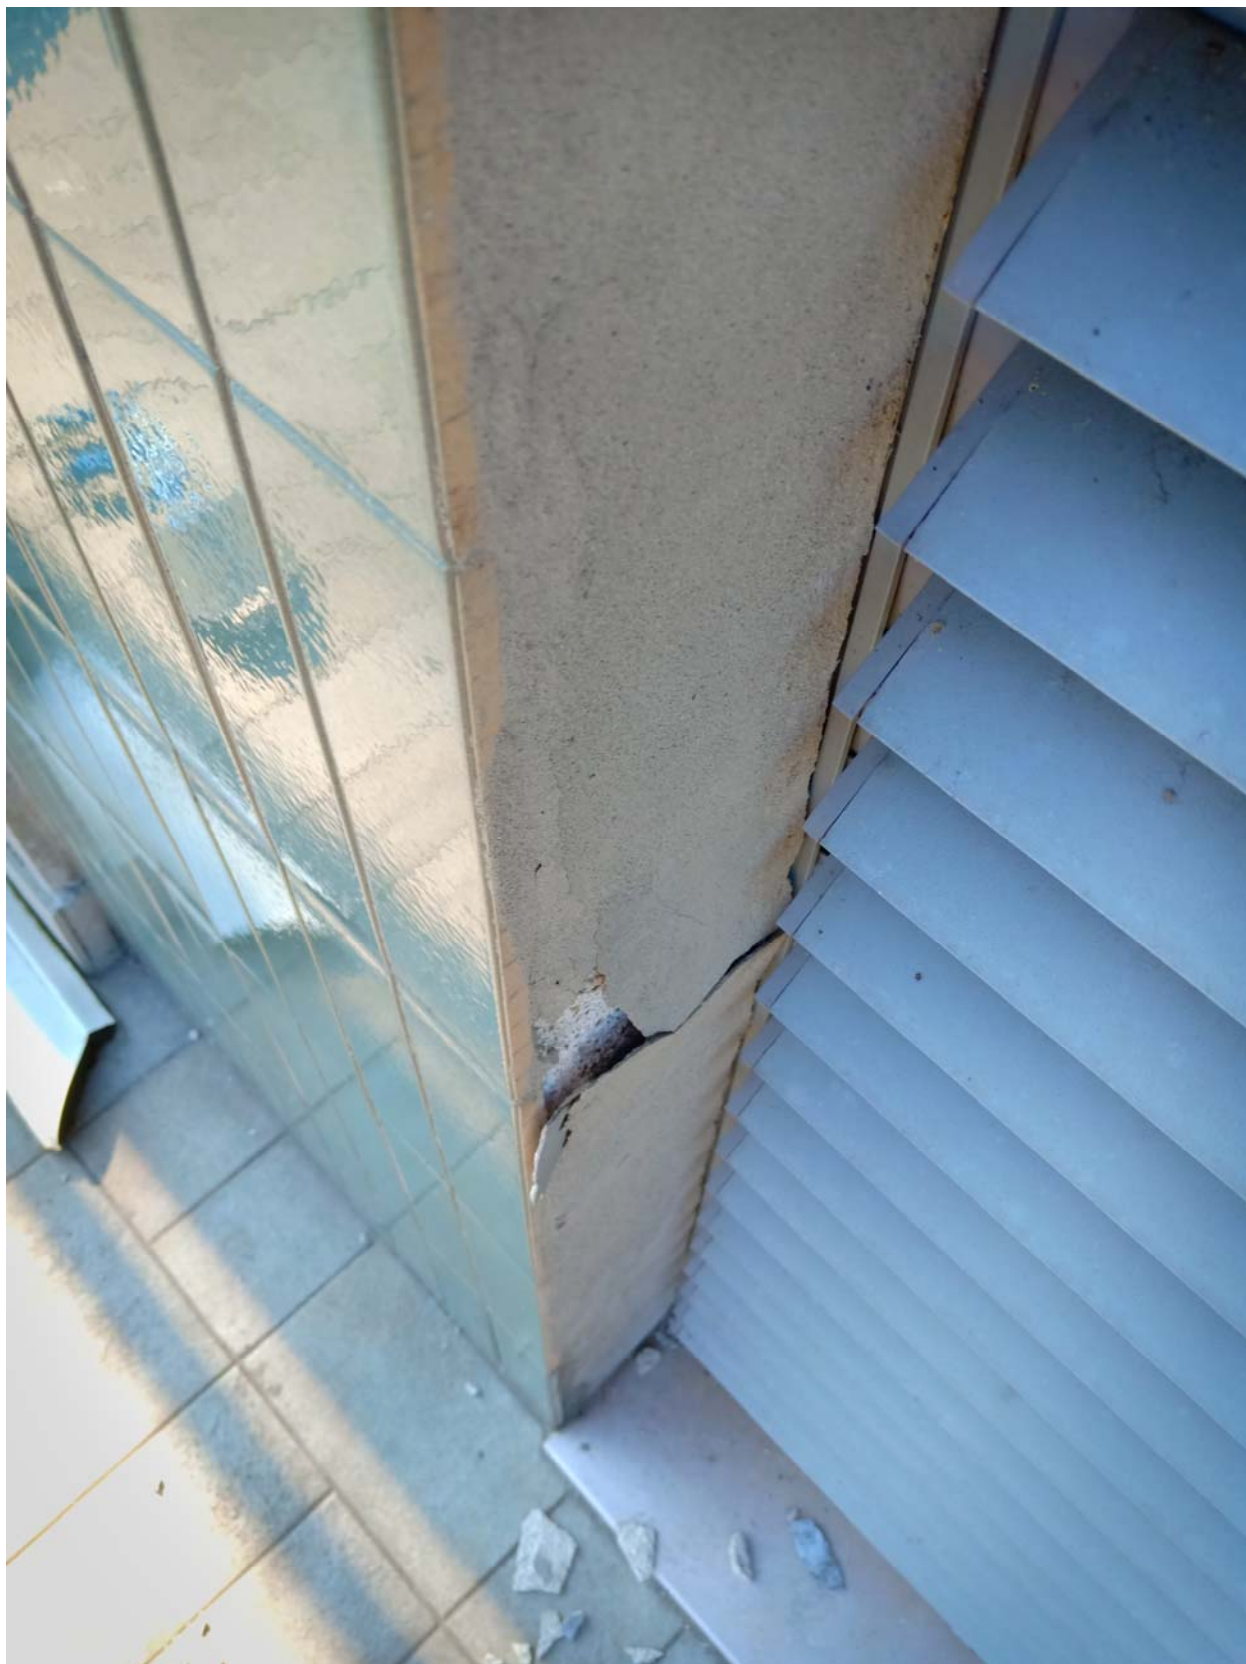
## Balconi e dettagli esterni

- segni di infiltrazioni diffusi con ammaloramento degli intonaci interni a tutti e tre i piani, sia sui plafoni che sulle pareti particolarmente gravi sul lato sud;
- segni di muffe disposte linearmente a evidenziare la presenza di elementi strutturali sul plafone dell'ultimo piano abitato, medesimi segni al raccordo tra soletta e pareti, dovuti a scarsa o nulla coibentazione dei lastrici solari con conseguente formazione di ponte termico.
- ammaloramenti degli intonaci esterni dei voltini delle aperture perimetrali e delle lesene non rivestite in clincher ceramico;
- ossidazione puntuale dei parapetti metallici.

1. presenza di vie d'acqua nel sistema di impermeabilizzazione dovuti presumibilmente al deterioramento delle guaine o a errori di posa delle stesse;
2. errori nel posizionamento dei parapetti,
3. errori nella scelta e nella posa del sistema di protezione perimetrale dal percolamento di facciata (esiste solo una scossalina metallica posata perimetralmente ai balconi senza opportuno risvolto sotto la pavimentazione);
4. carenza di coibentazione dei plafoni, presenza di ponti termici in corrispondenza della struttura portante;
