R.G.E. 445/2017

## Relazione di sopralluogo su infiltrazioni e altre problematiche edificio M

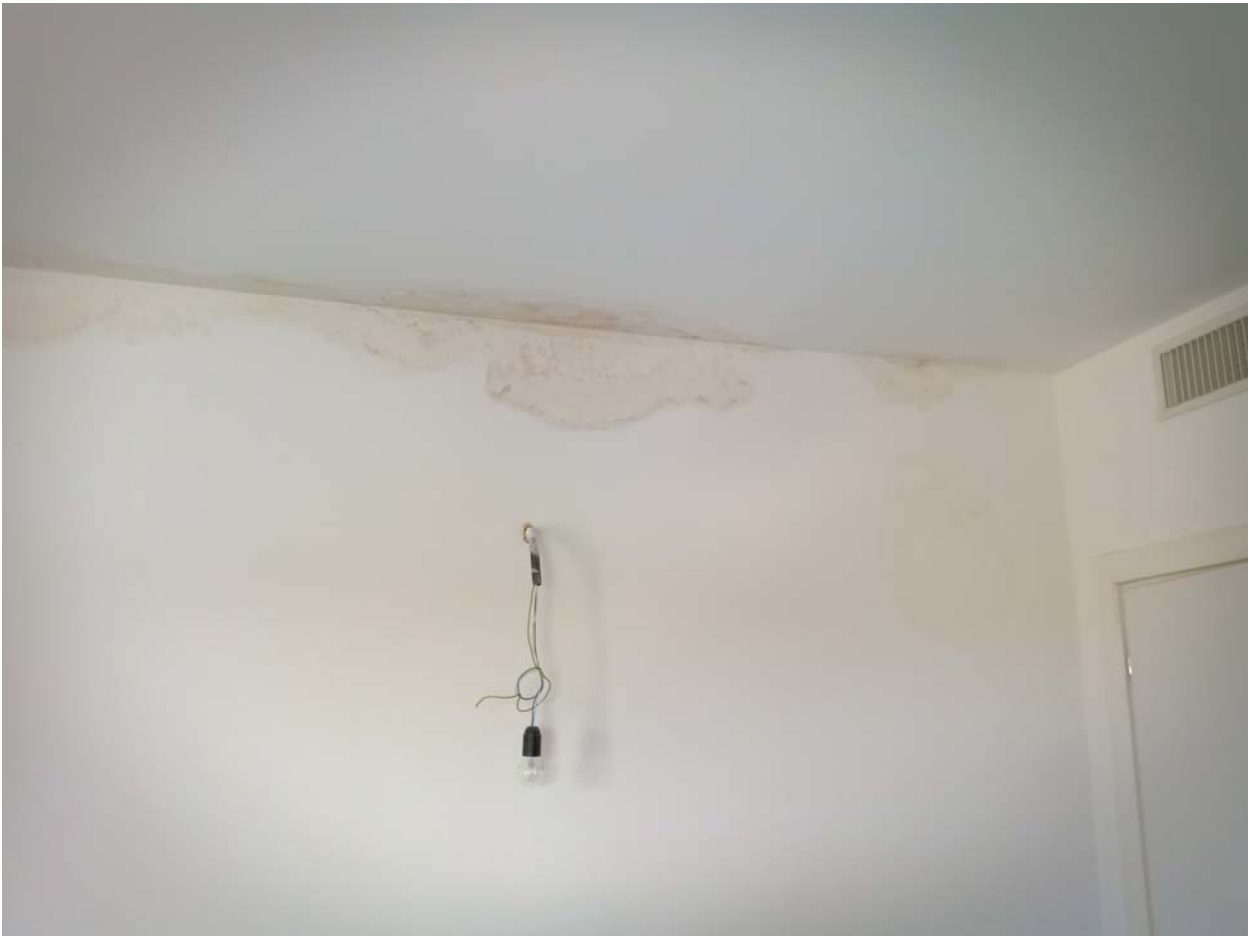
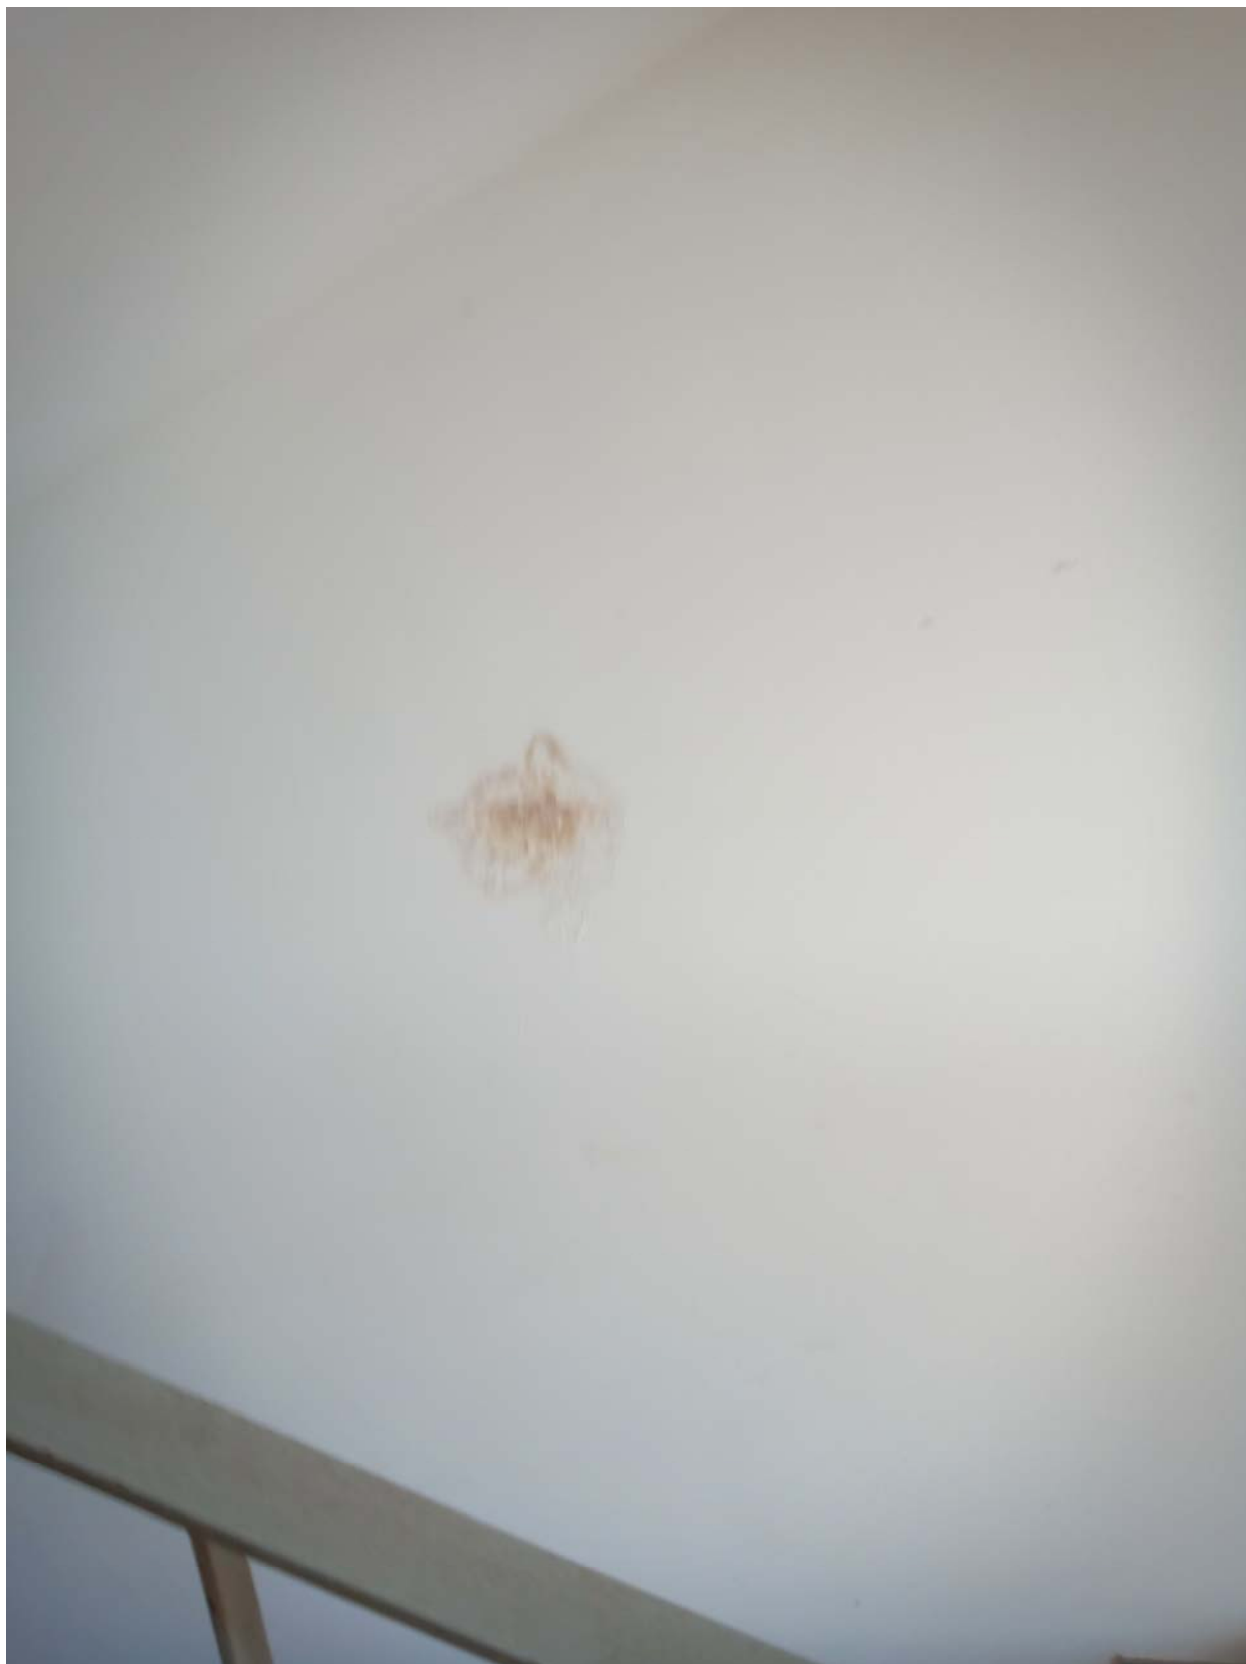
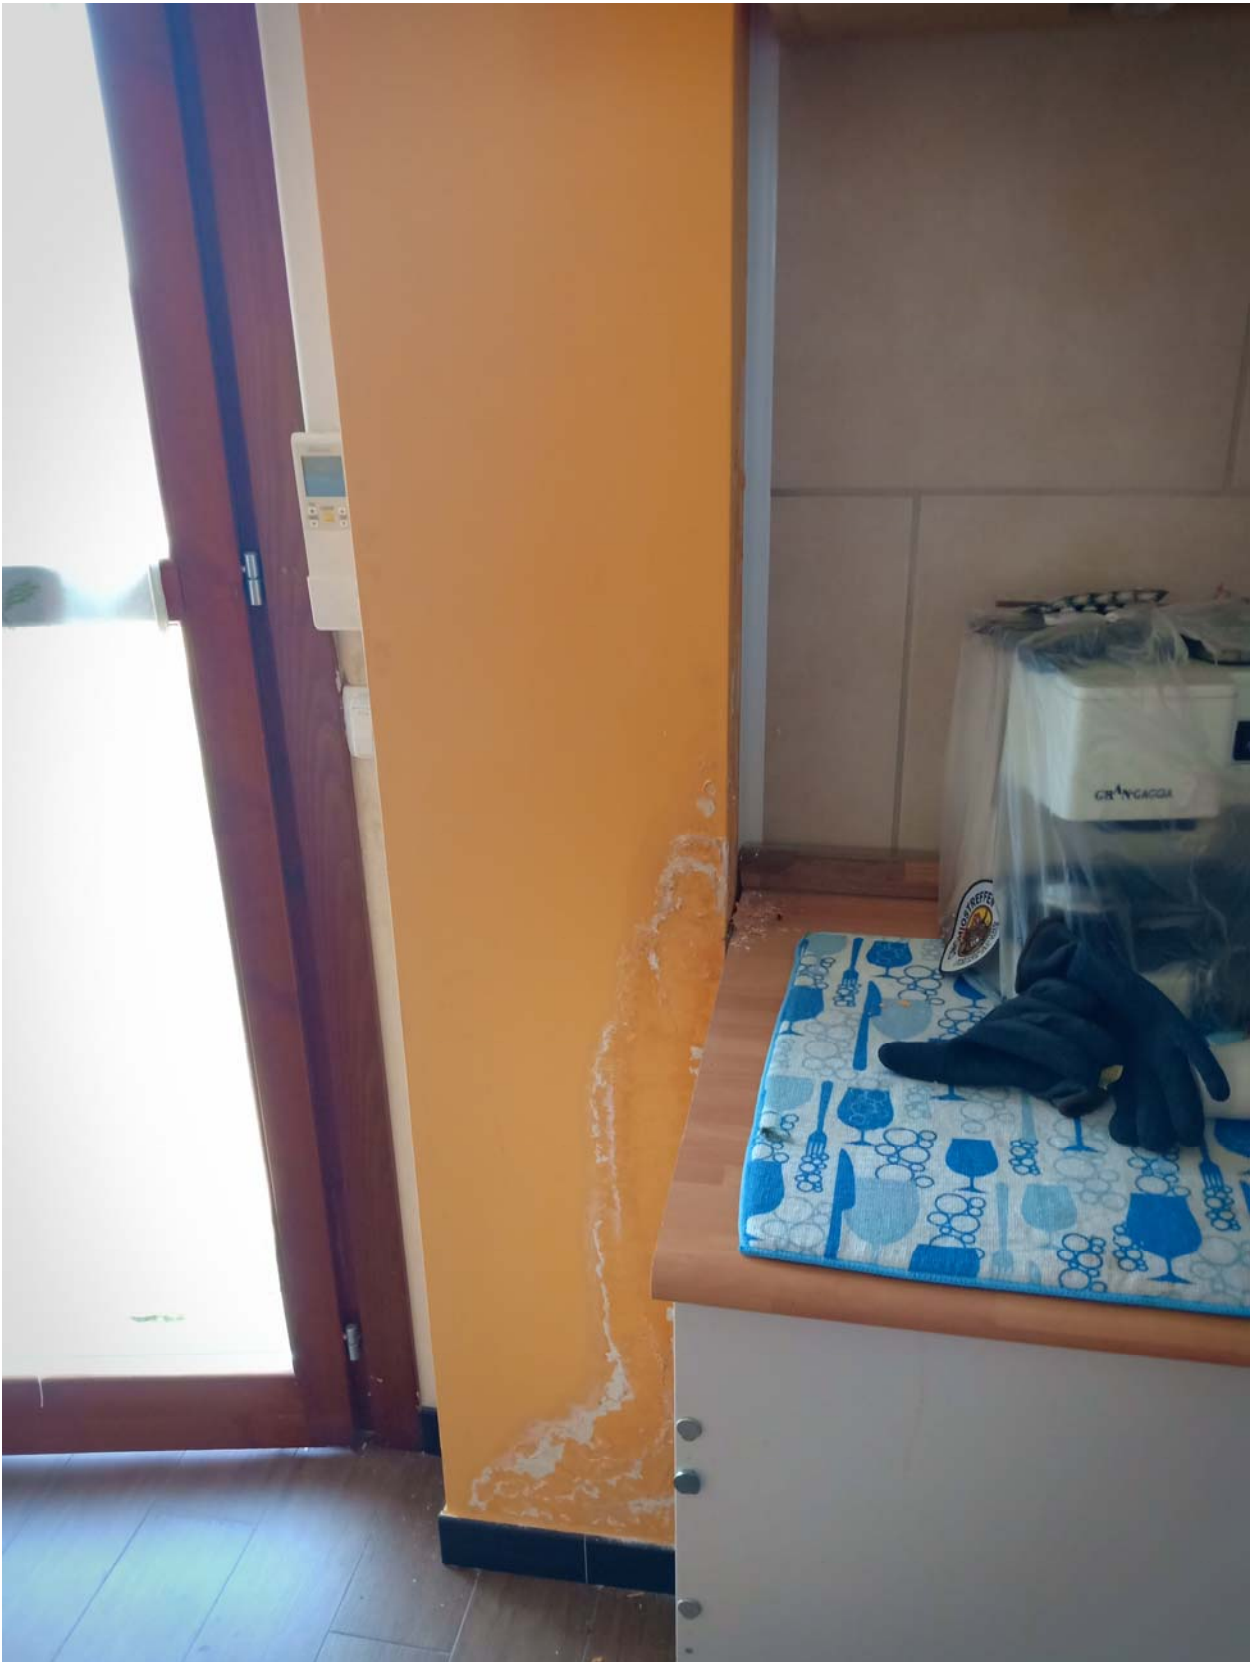
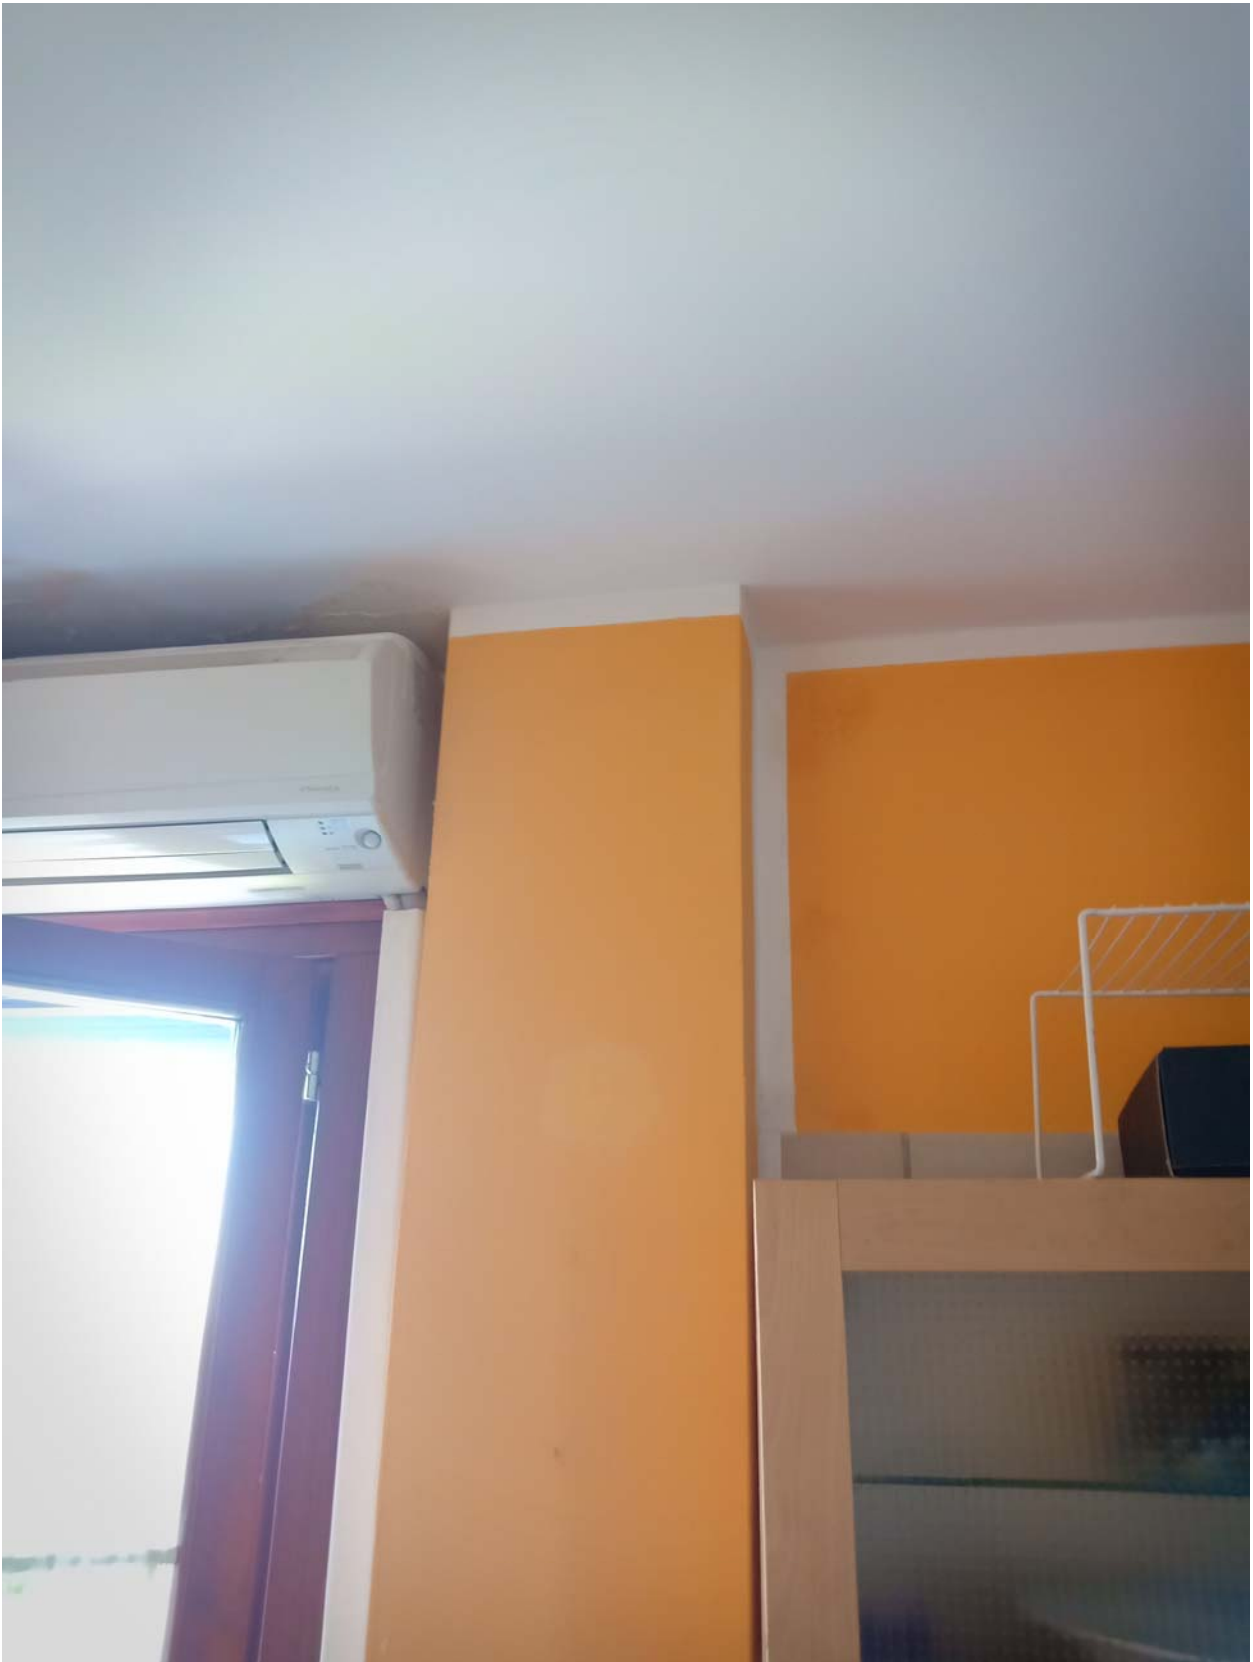
## Appartamenti piani sottostanti lato sud

Appartamenti sottostanti ai piani 3° e 4°:

- segni di infiltrazione d'acqua recenti con conseguente deterioramento degli intonaci interni e delle tinteggiature.
