RELAZIONE FOTOGRAFICA

○ Ubicazione immobili: Vicolo B Cesaraccio

IMMOBILE N°01
Sub. 2
Appartamento

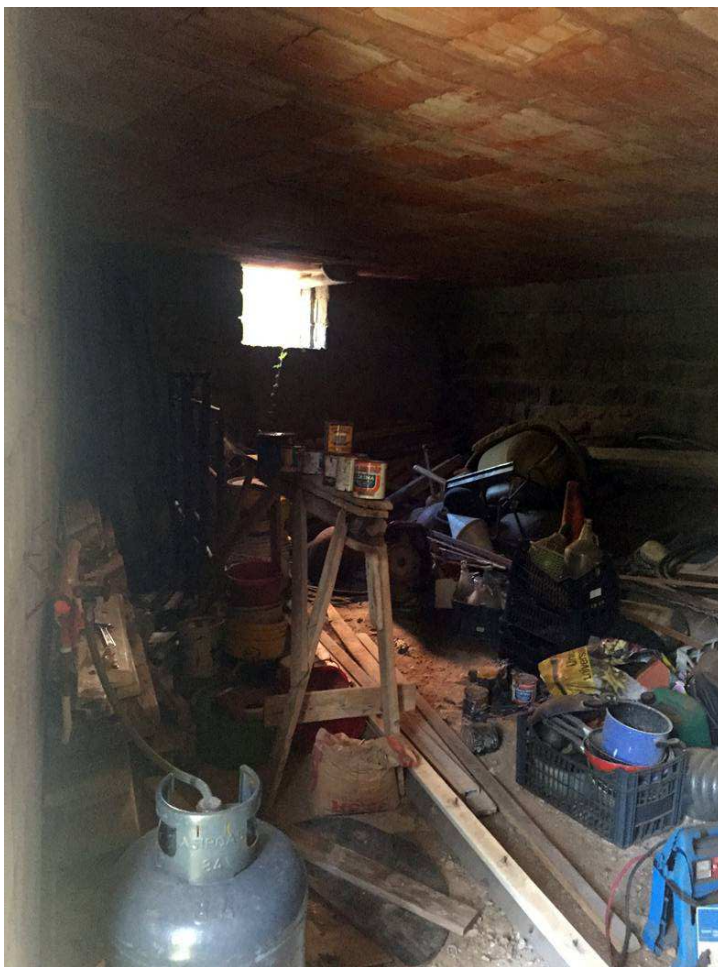
Foto 10. Vano abusivo ricavato nelle fondazioni .

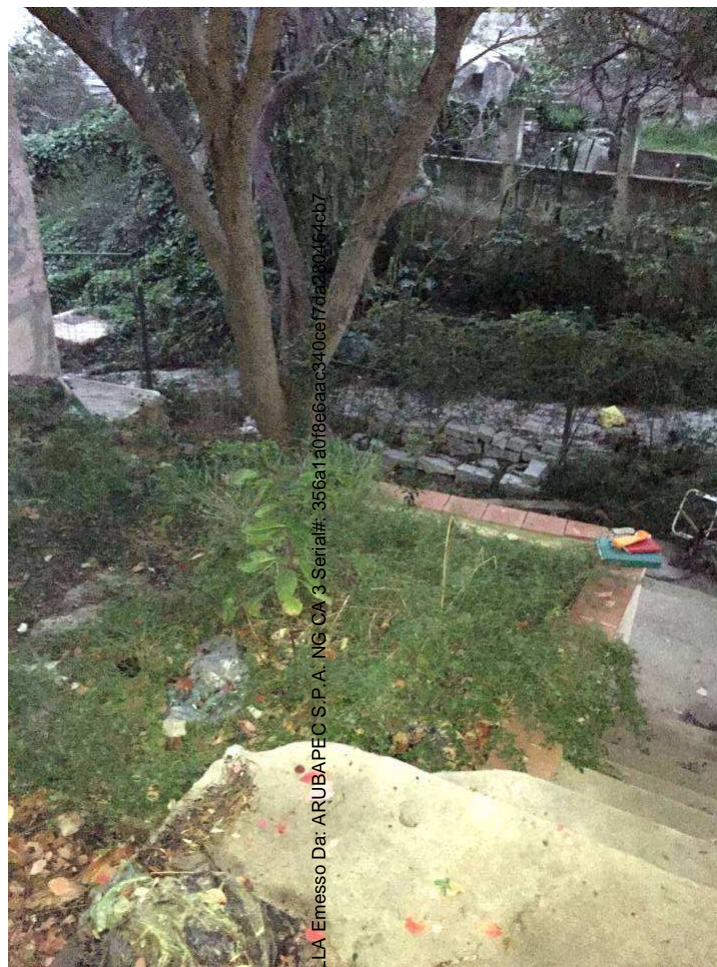
Foto 11. Scalinata realizzata abusivamente per accedere al terreno di pertinenza a valle.

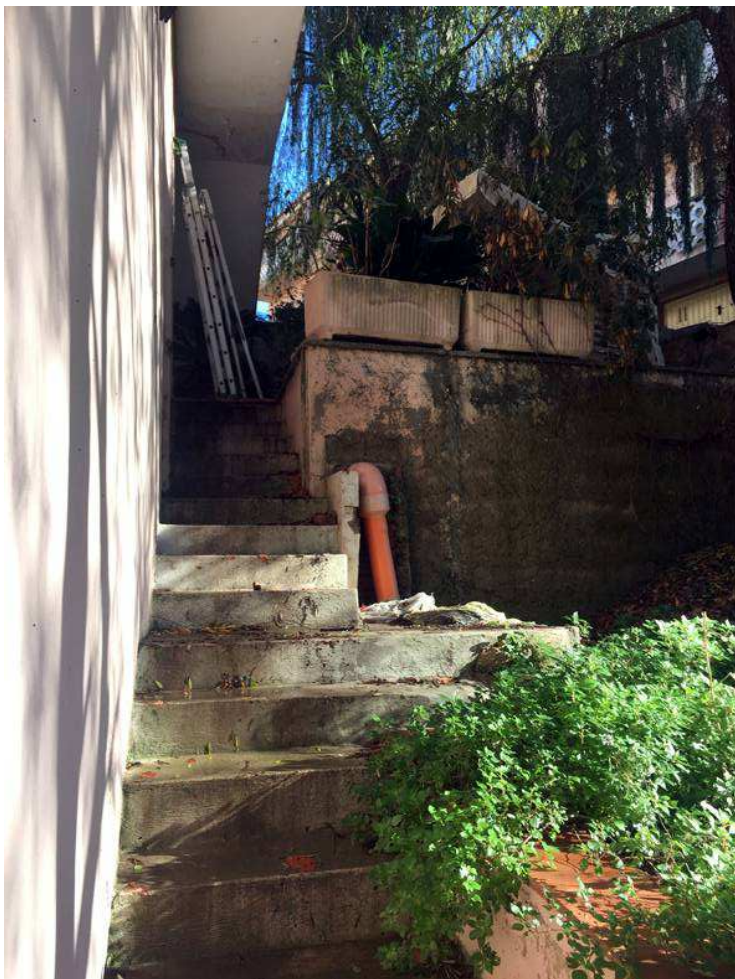
Foto 12. Scalinata non concessionata, a sud- est

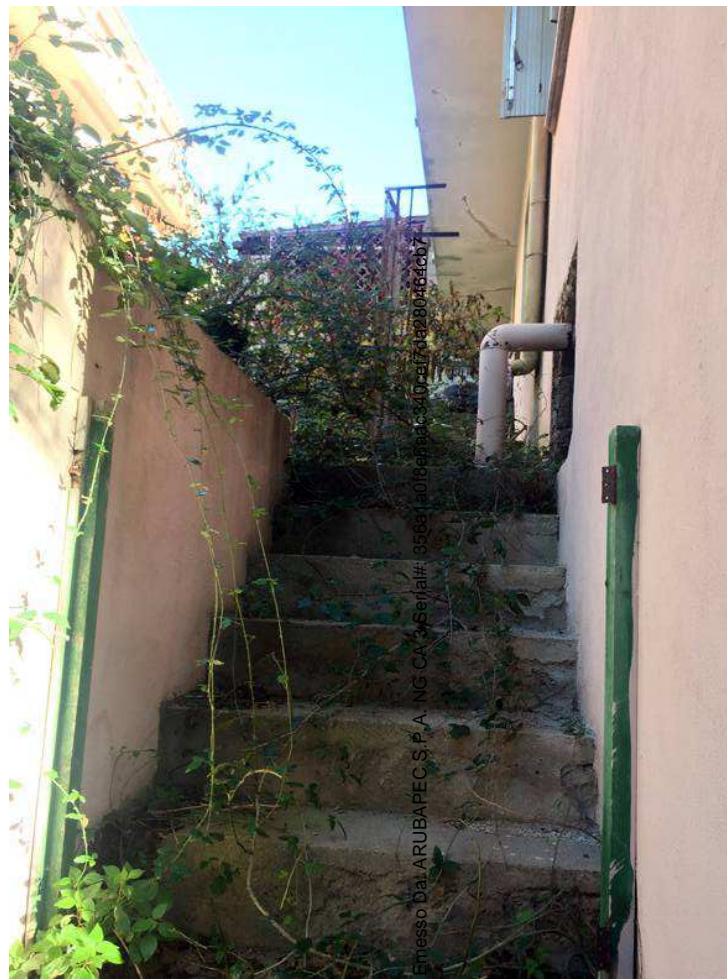
Foto 13. Scalinata non concessionata, a nord - ovest

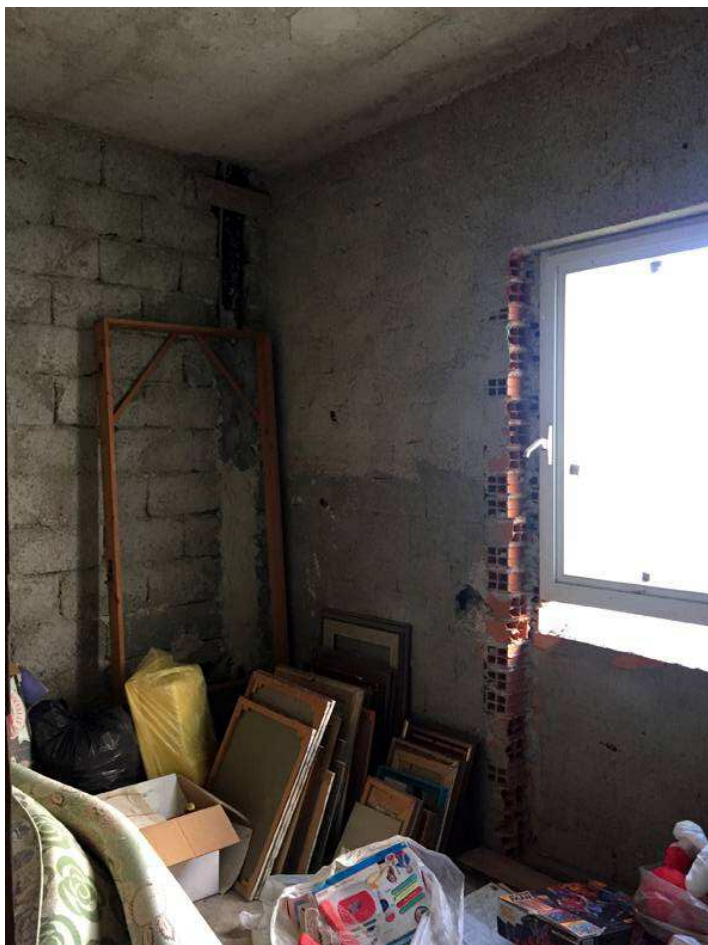
Foto 22. (Sub 2). Servizio igienico a grezzo

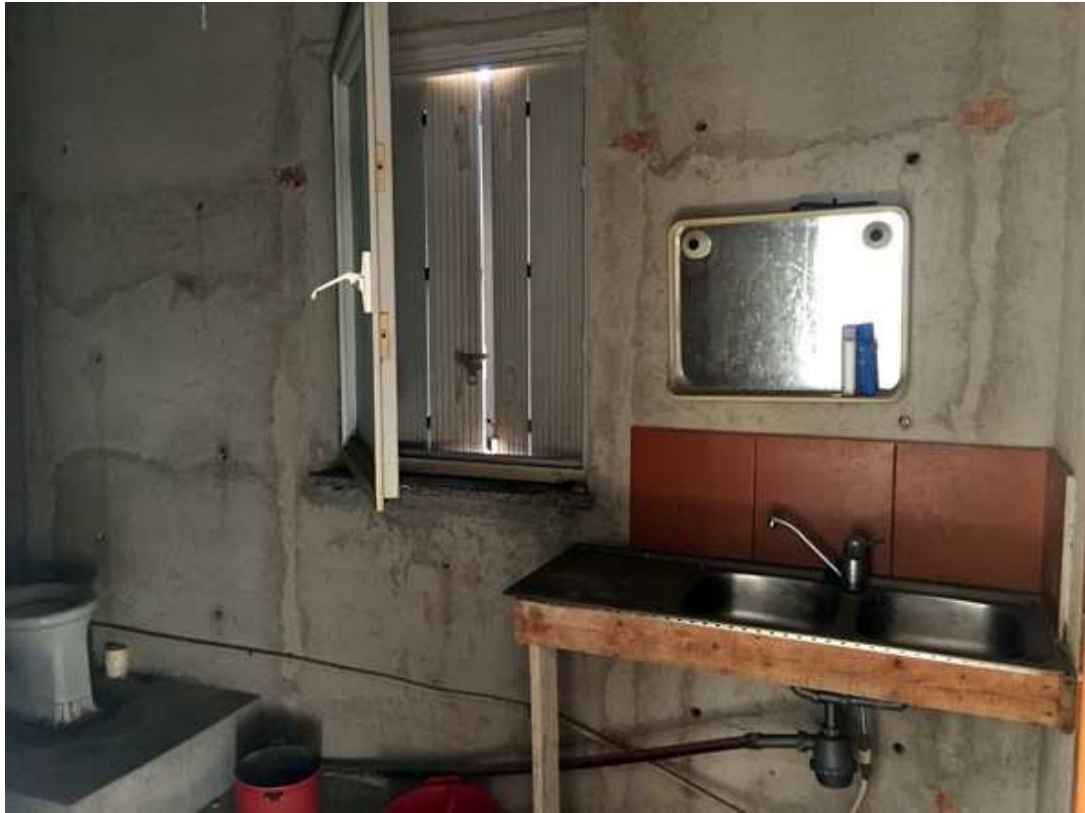
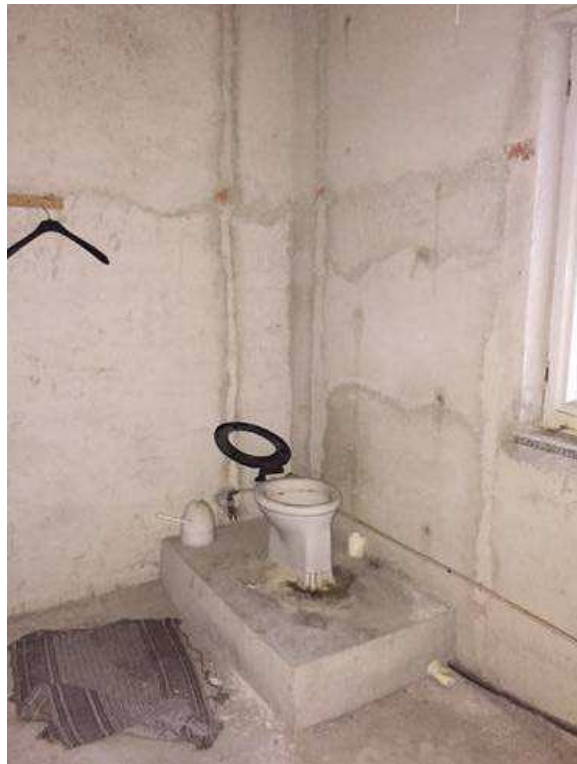
Foto 28-29 (Sub 2) Bagno, opere provvisorie

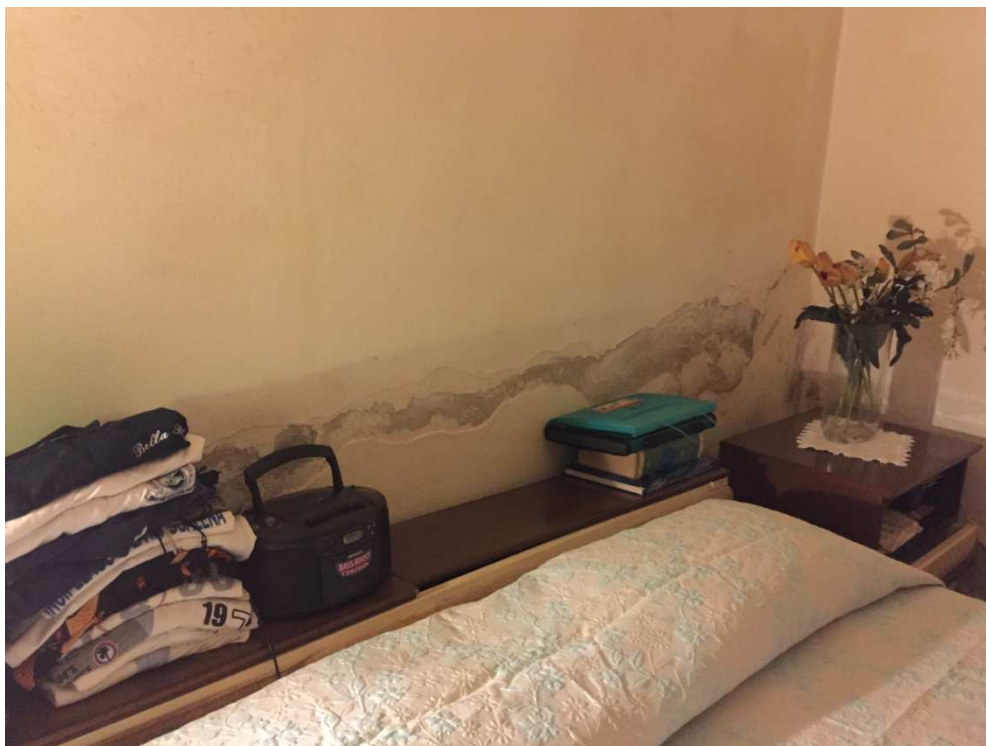
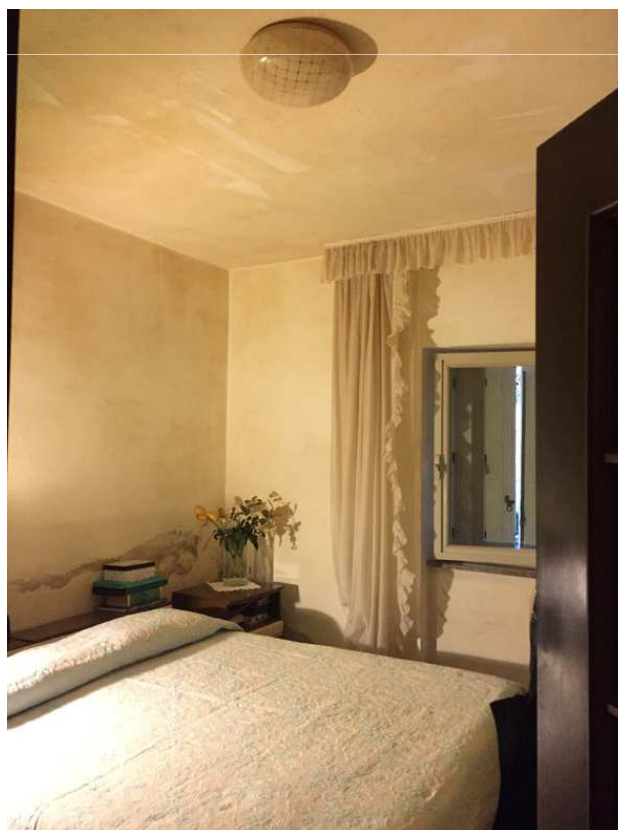
Foto 43-44. (Sub4) Camera matrimoniale, umidità di risalita proveniente dal magazzino

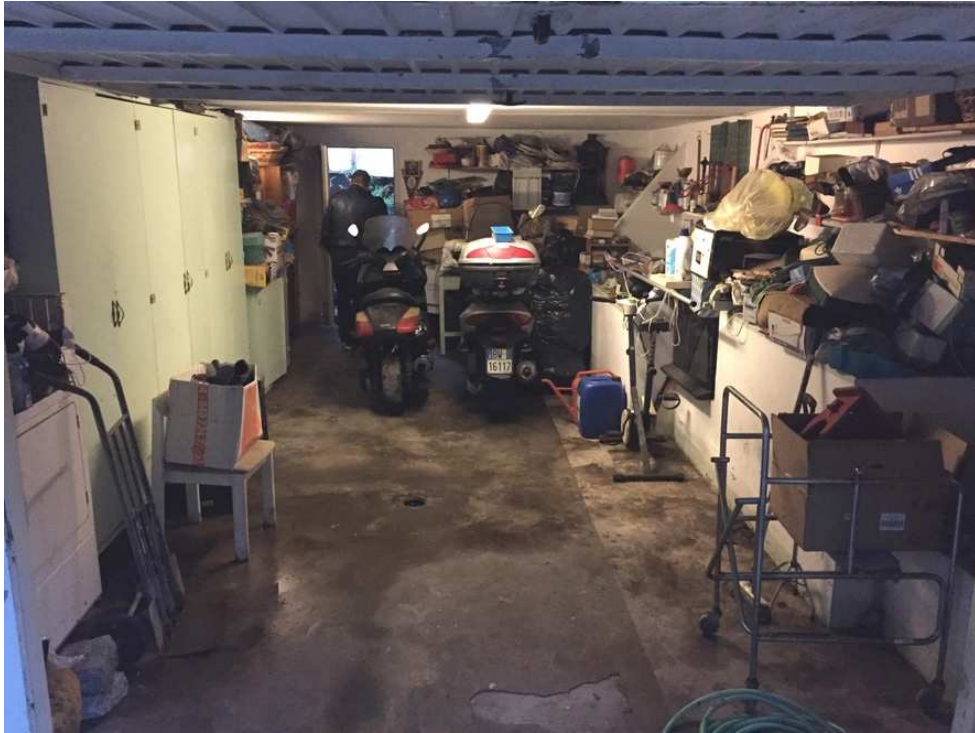
Foto 52. Interno magazzino, vista verso il retro in cui è stata realizzata un'apertura abusiva

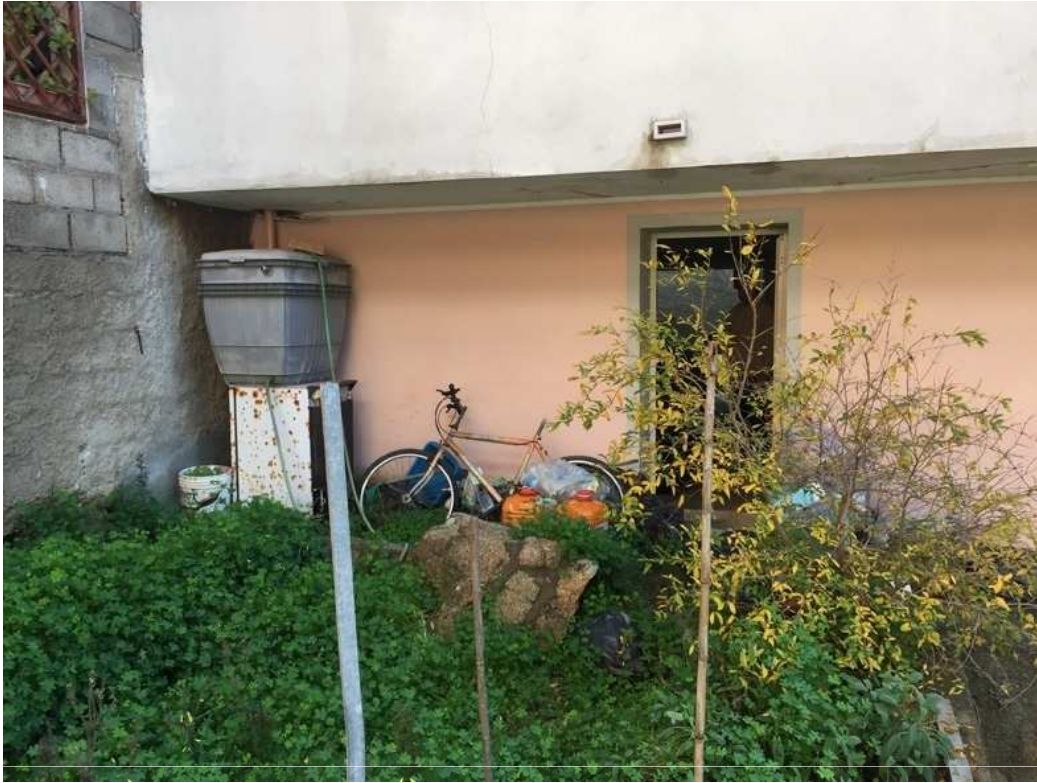
Foto 55. Vista sul retro del magazzino e sull'apertura abusiva
