DOCUMENTAZIONE FOTOGRAFICA

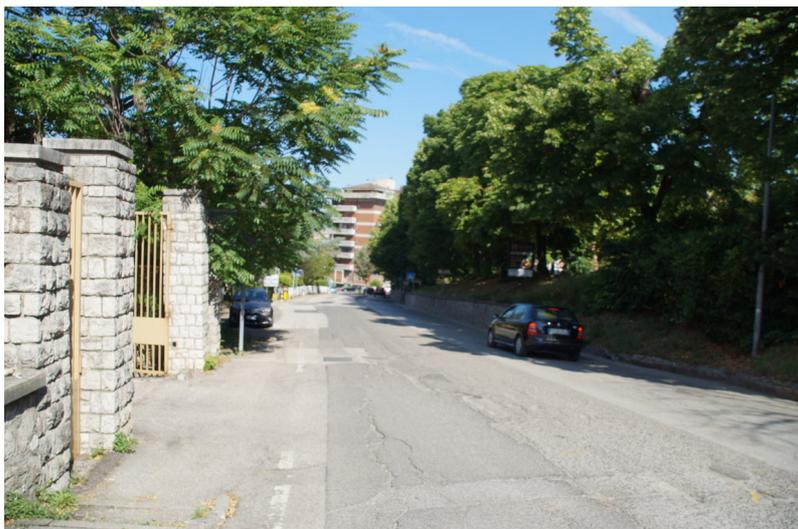
Foto n°1: particolare del tratto stradale di via Campo di Marte in prossimità dell'accesso carrabile al piazzale condominiale.

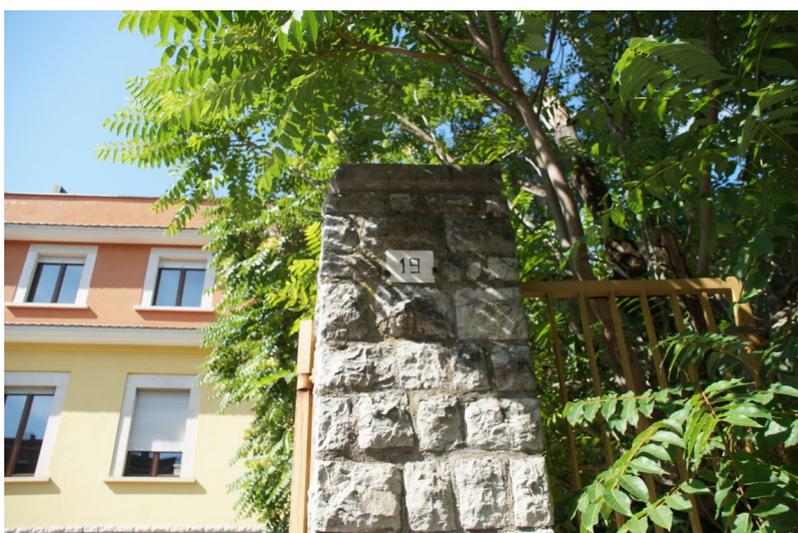
Foto n°2: particolare del numero civico.

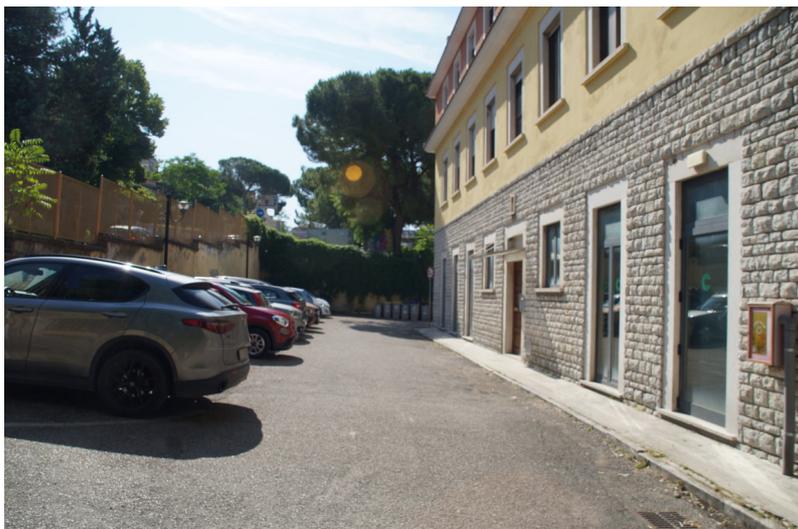
Foto n°3: particolare del piazzale condominiale con parcheggio scoperto posto lungo il lato Nord del fabbricato.

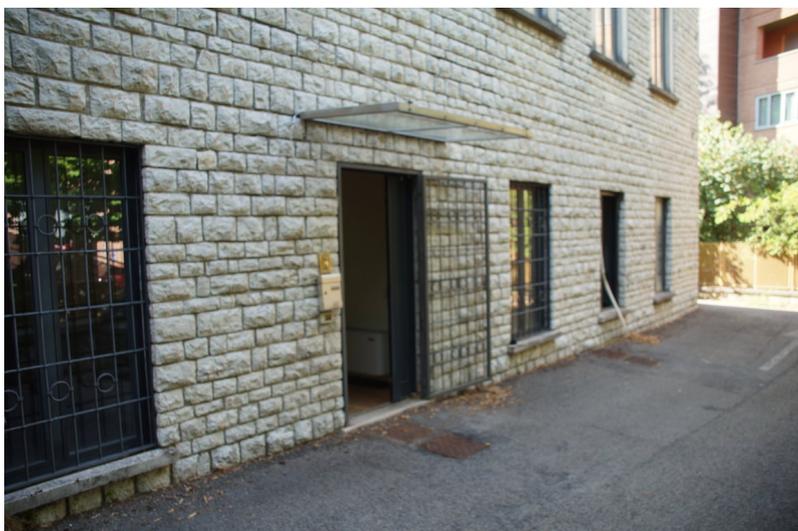
Foto n°4: particolare dell'accesso carrabile condominiale posto lungo il lato Ovest dell'immobile.

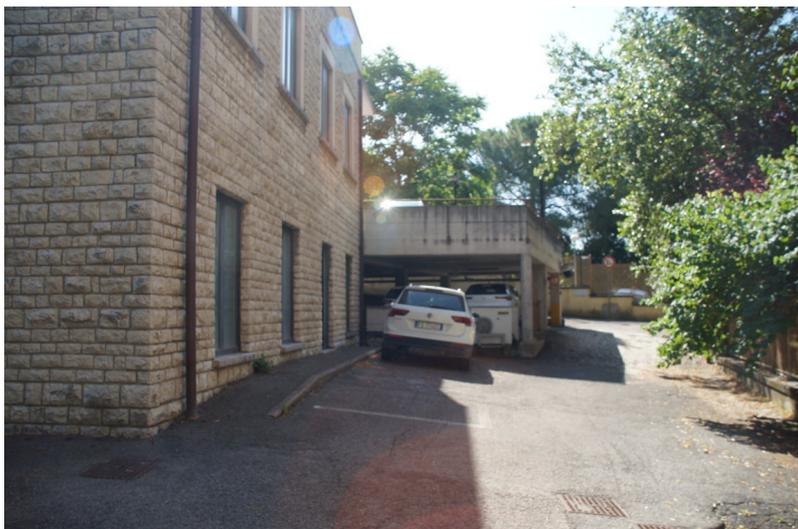
Foto n°5: altro particolare del piazzale condominiale carrabile posto lungo il lato Sud del fabbricato.

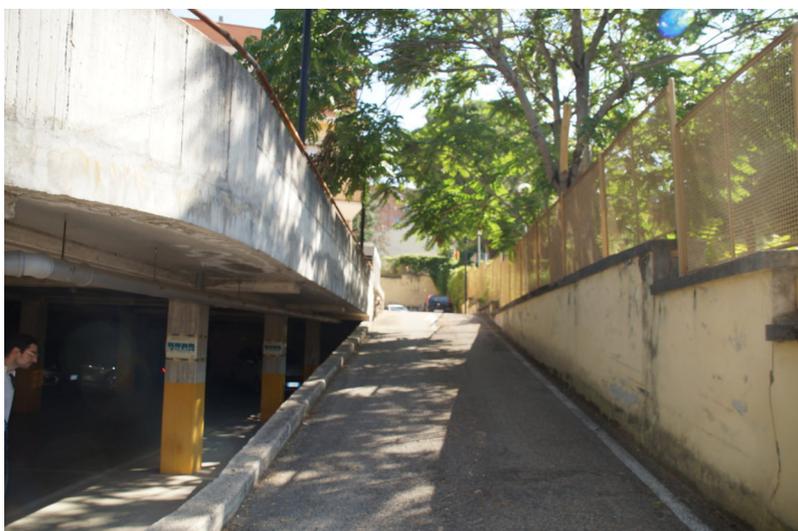
Foto n°6: altro particolare dell'accesso carrabile che corre lungo il lato Est del fabbricato, si noti la presenza della zona di parcheggio coperta al piano primo sottostrada.

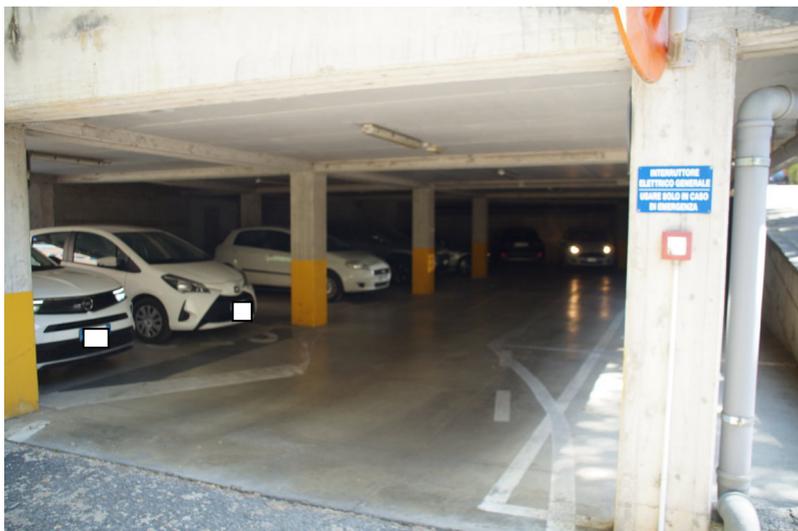
Foto n°7: altro particolare del parcheggio coperto posto al piano primo sottostrada.

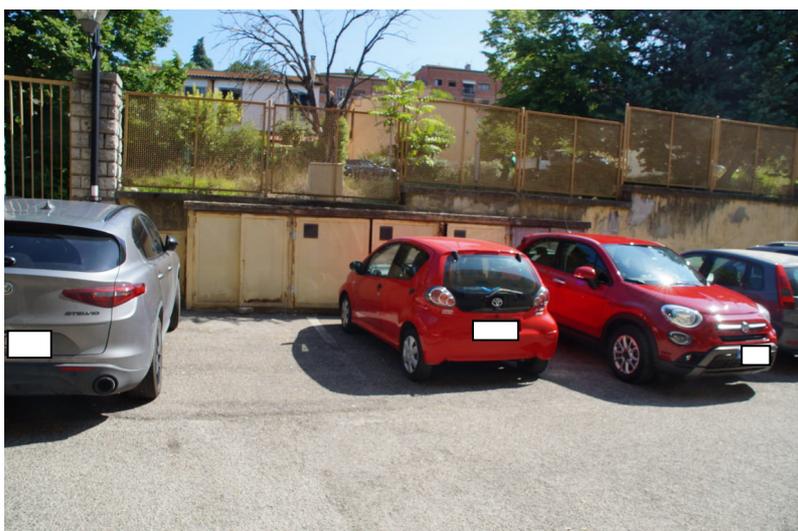
Foto n°8: particolare dell'alloggiamento contatori di acqua, luce e gas posti nella parte del piazzale condominiale a Nord del fabbricato.

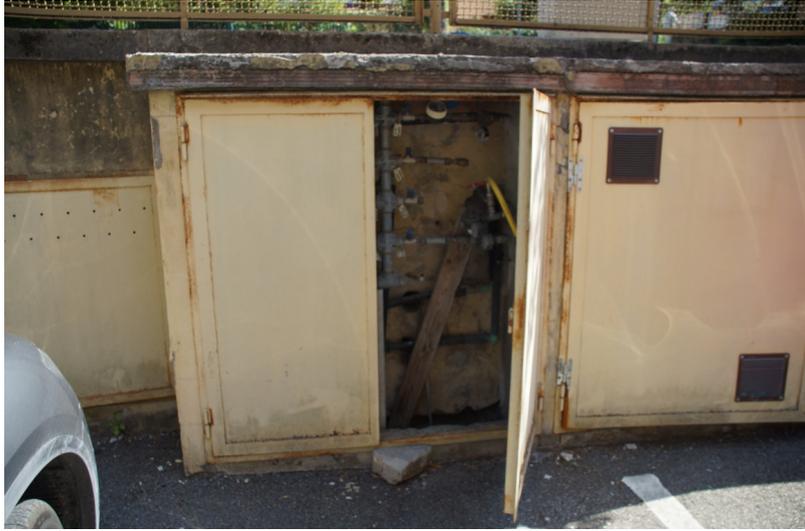
Foto n°9: particolare dell'alloggiamento dei contatori dell'acqua.

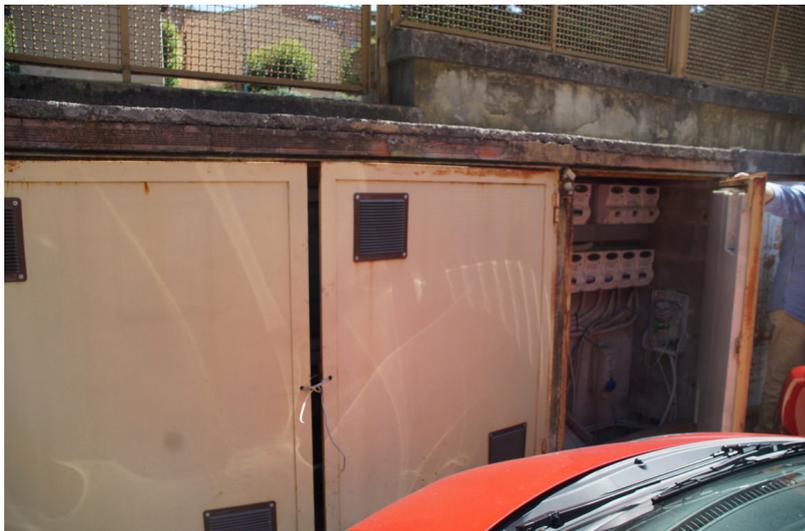
Foto n°10: particolare dell'alloggiamento dei contatori della luce.

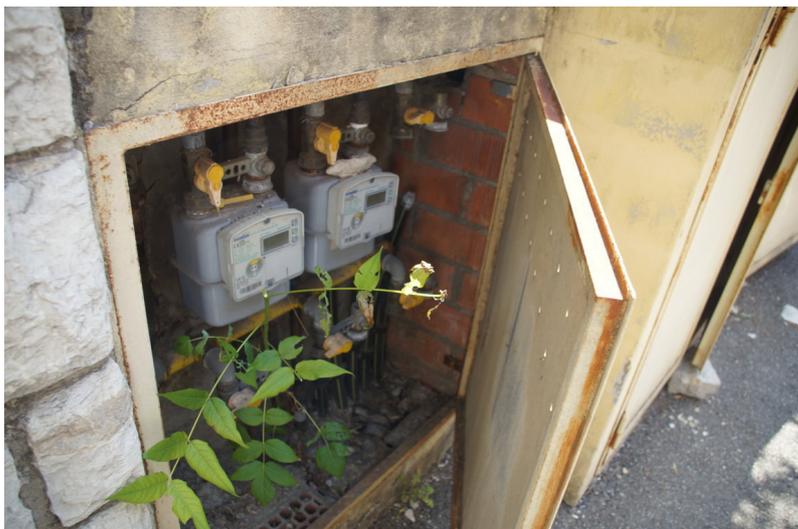
Foto n°11: particolare dell'alloggiamento dei contatori del gas.

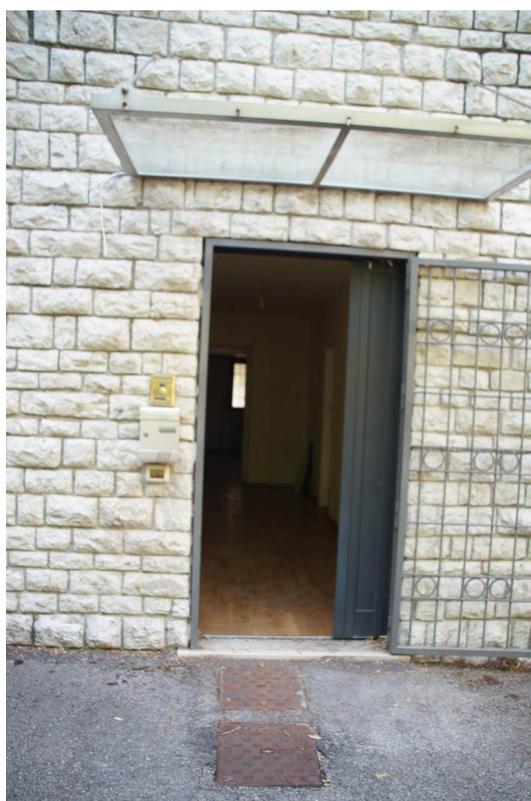
Foto n°12: particolare della porta d'ingresso a battente doppio posta lungo il lato Ovest del fabbricato.

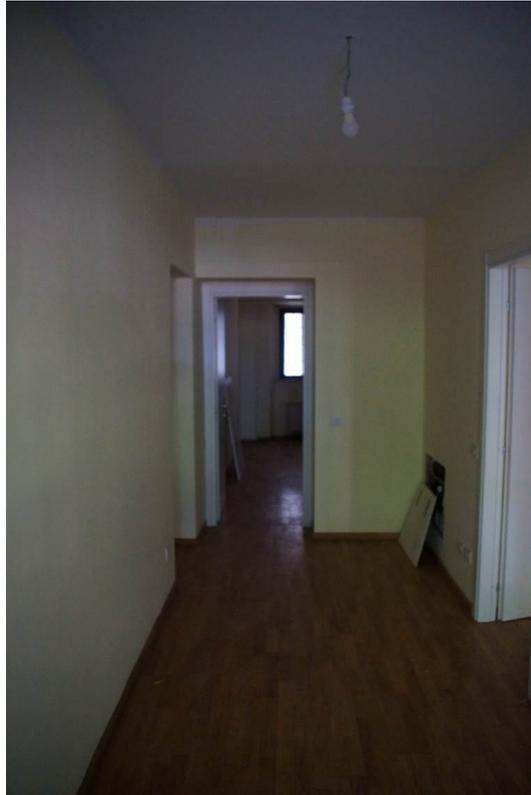
Foto n°13: particolare interno dell'ingresso si notino le pareti intonacate e tinteggiate dai colori pastello e la copertura del pavimento in laminato.

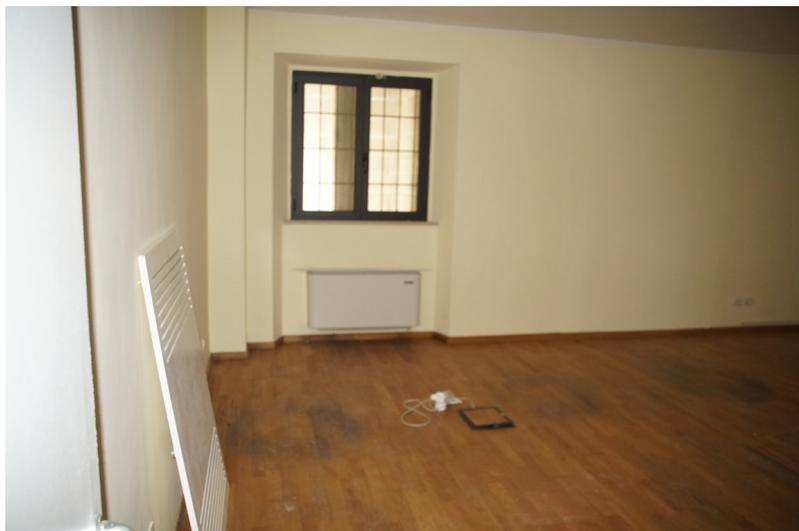
Foto n°14: particolare del locale ad uso ufficio posto frontalmente alla zona d'attesa, si noti la presenza di ventilconvettori.

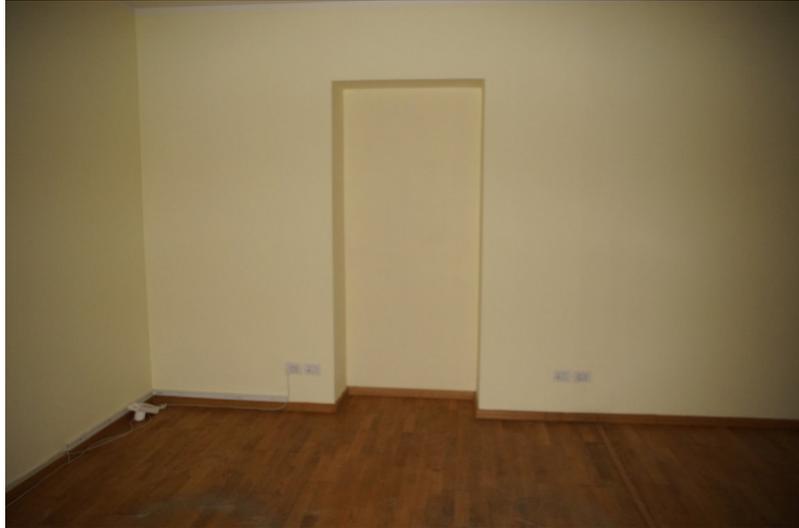
Foto n°15: altro particolare interno dell'ufficio posto frontalmente alla zona di attesa, si noti la presenza di una nicchia non inserita graficamente nella planimetria.

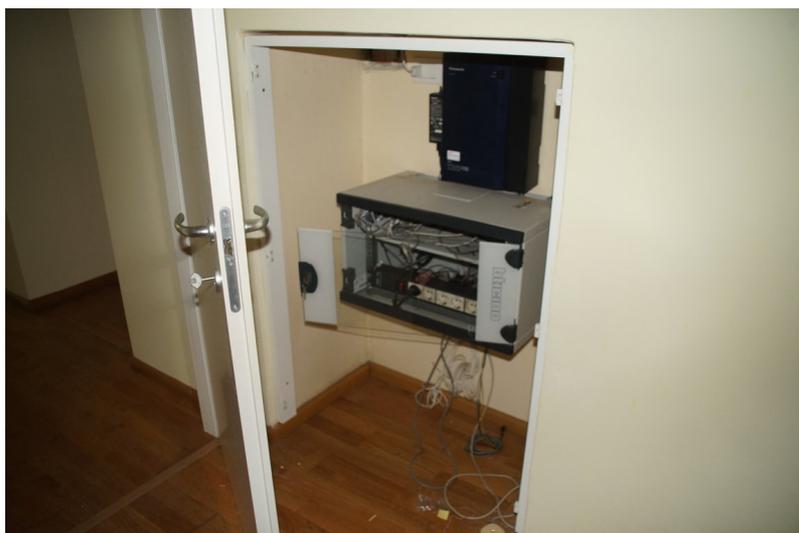
Foto n°16: altro particolare dell'ufficio posto frontalmente alla zona d'attesa, si noti la presenza di una piccola nicchia che ospita il quadro elettrico anch'essa non inserita nella planimetria.

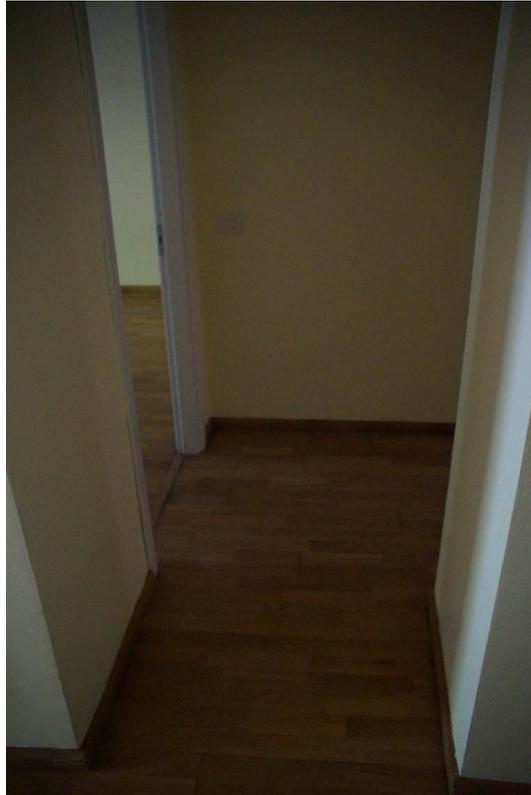
Foto n°17: particolare del disimpegno.

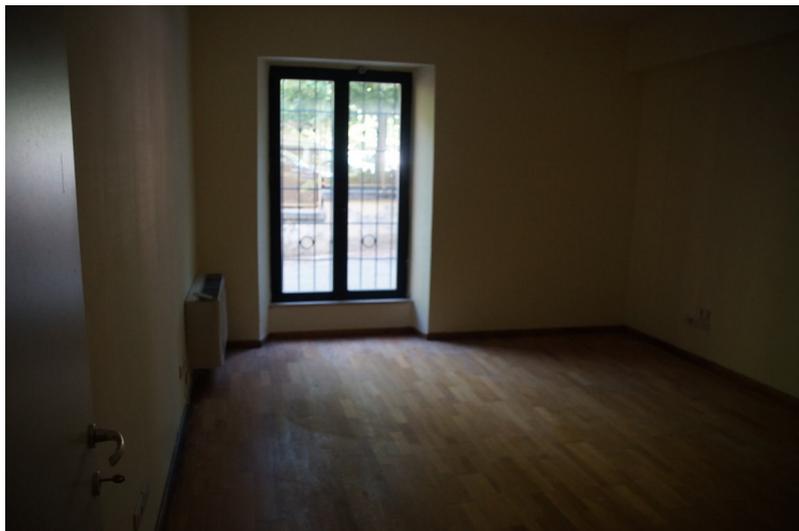
Foto n°18: particolare del locale ad uso ufficio posto in adiacenza alla zona di attesa, si noti la presenza di una porta finestra a battente doppio.

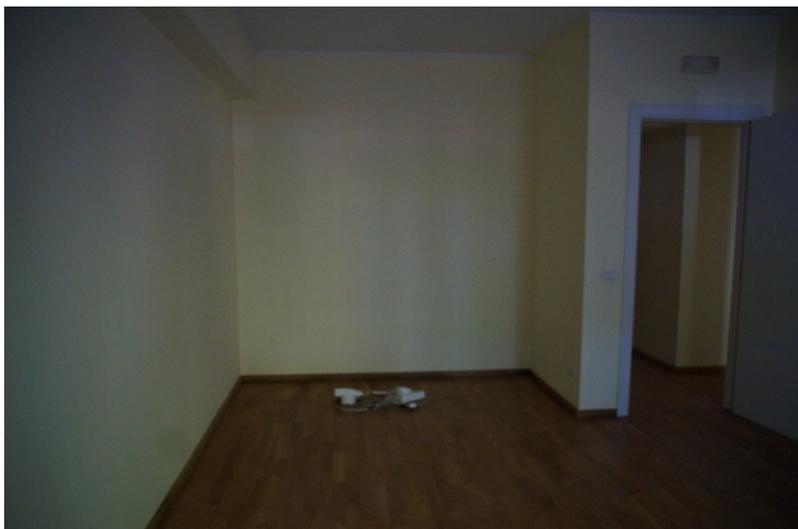
Foto n°19: altro particolare interno del locale ad uso ufficio posto in adiacenza alla zona di attesa.

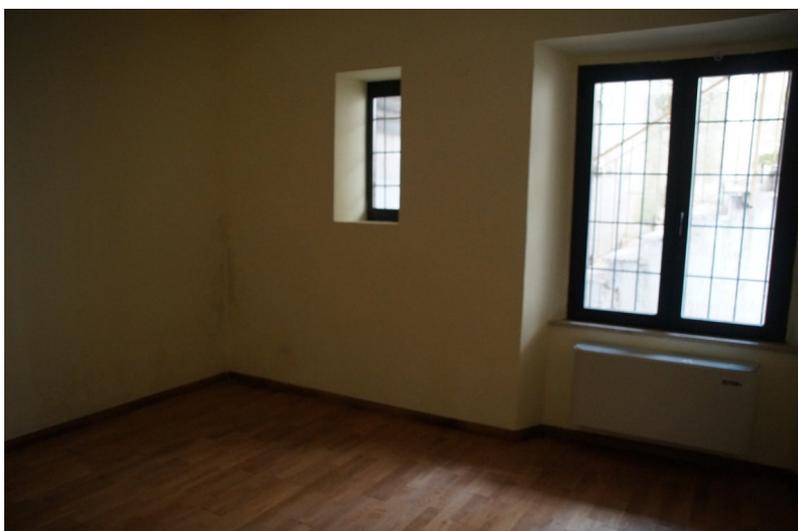
Foto n°20: particolare dell'ufficio posto in adiacenza alla zona bagno con antibagno, si noti la presenza di una piccola finestra non presente nella planimetria catastale.

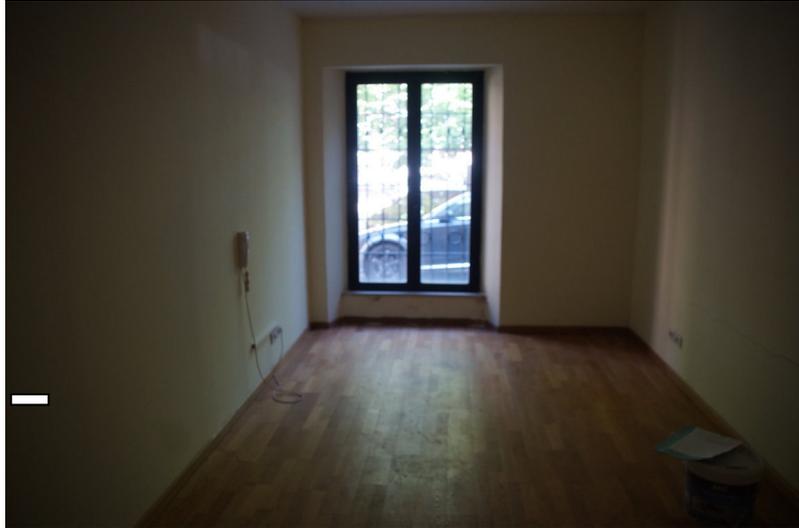
Foto n°21: particolare del secondo locale ad uso ufficio posto in adiacenza alla zona di attesa.

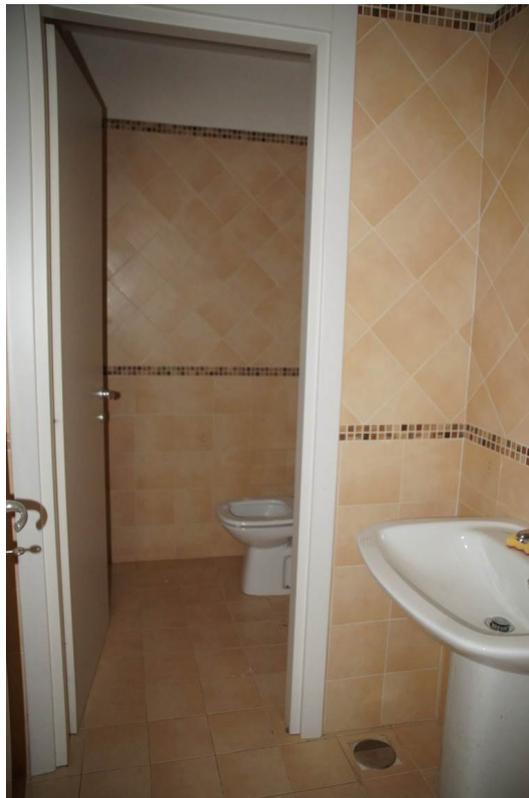
Foto n°22: particolare del bagno con antibagno.

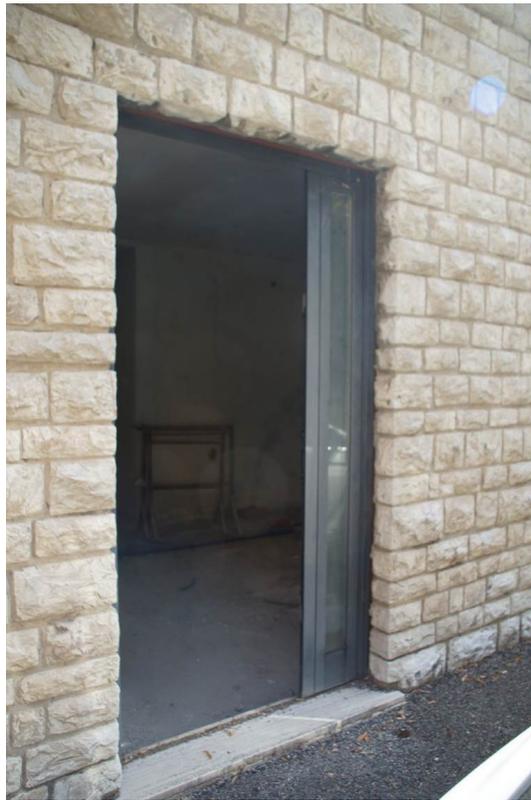
Foto n°23: particolare dell'ingresso posto lungo il lato SUD del fabbricato.

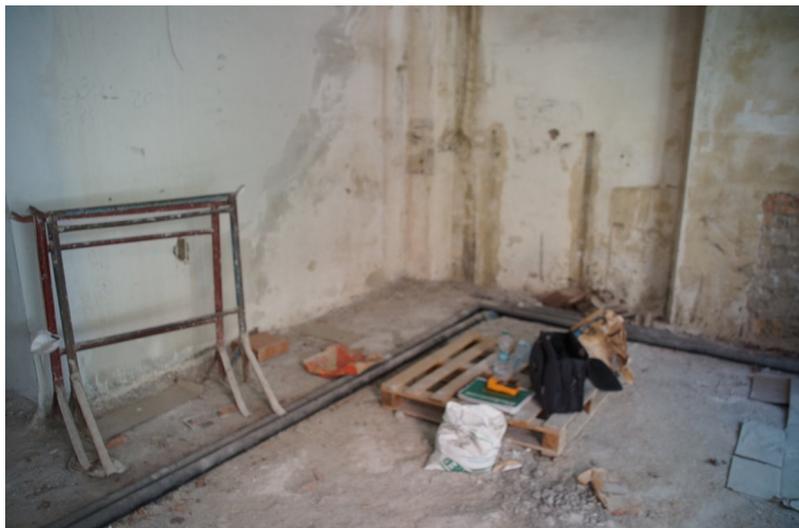
Foto n°24: particolare della zona della reception e dell'ufficio adiacente, si noti la presenza di una nicchia non inserita nella planimetria.

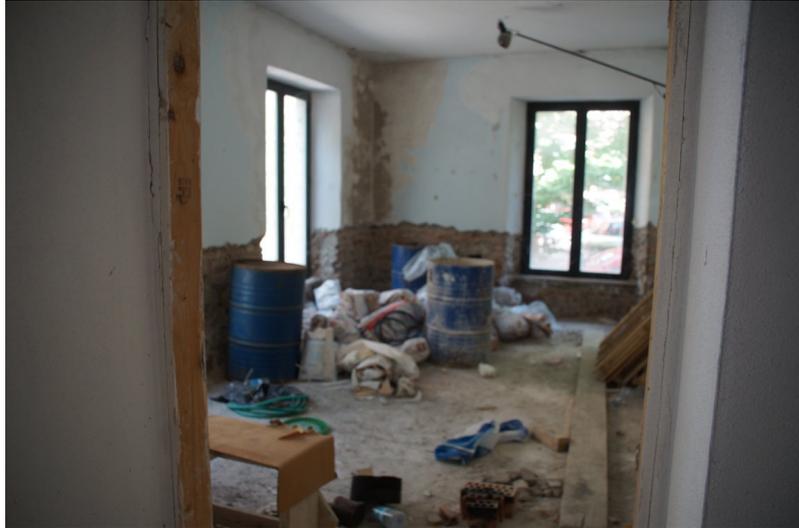
Foto n°25: particolare del locale ad uso ufficio posto nella parte sinistra della reception, si noti la presenza di finestre a battente doppio.

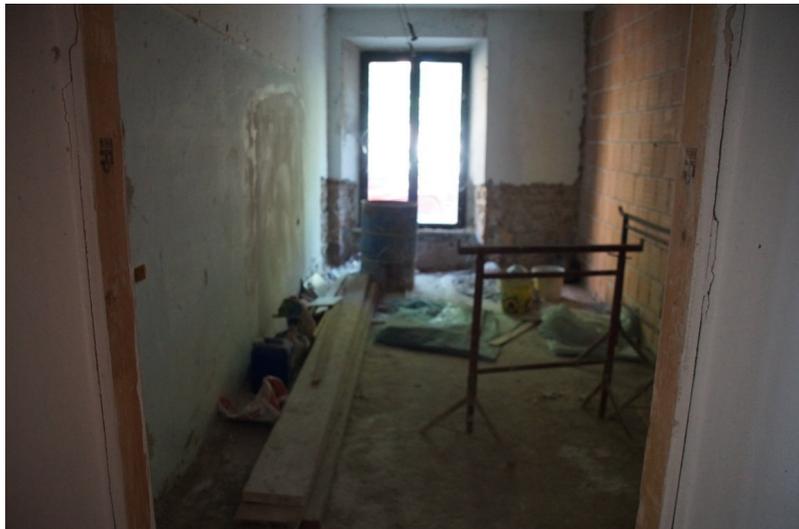
Foto n°26: particolare del locale ad uso ufficio posto di fronte al bagno con antibagno.

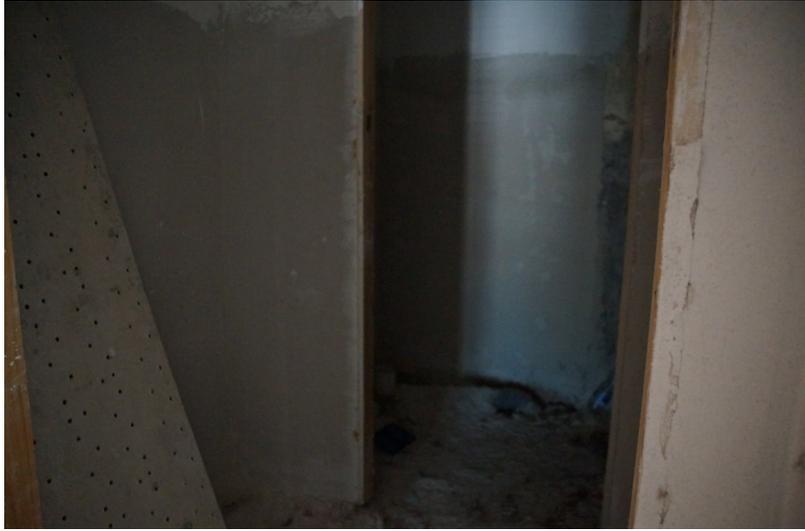
Foto n°27: particolare del bagno con antibagno.
