**Foto esterne p.lle 507 e 1949**

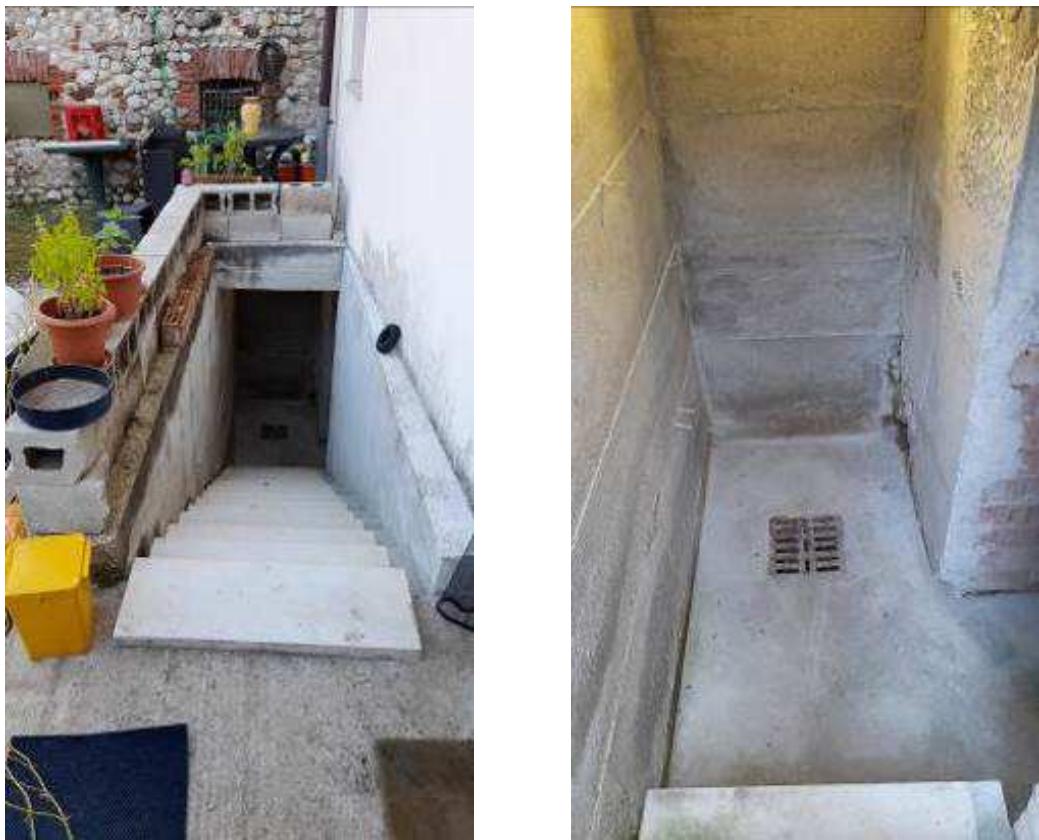
**Figura 11.** Scala non autorizzata di accesso alla cantina interrata.

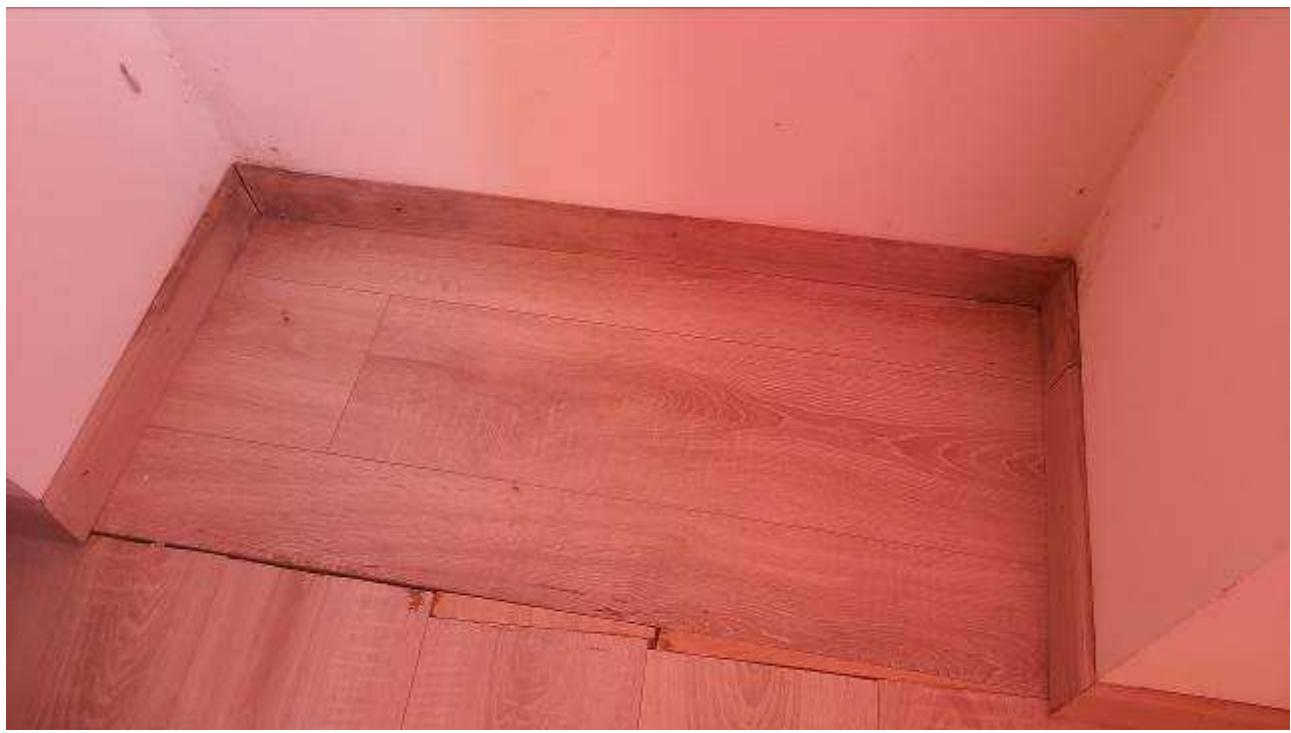
**Figura 25. Segni di infiltrazioni, parete nord al piano primo.**
