Documentazione fotografica

Veduta dei beni oggetto di stima rappresentati da un fabbricato sviluppato su tre piani e comprendente due unità immobiliari con ingresso a comune, al civico numero 58 di via Roma nel centro storico di Galliciano.

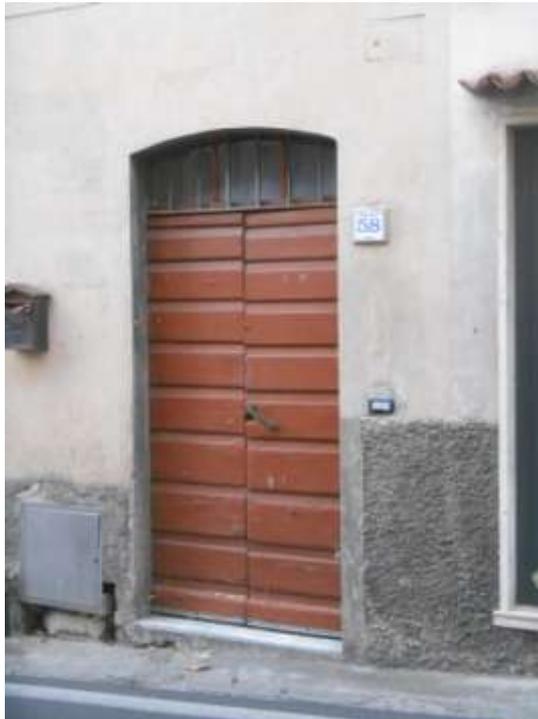
Veduta del portone di ingresso al fabbricato condominiale, in legno, di vecchia fattura, con sovrastante lunetta vetrata.

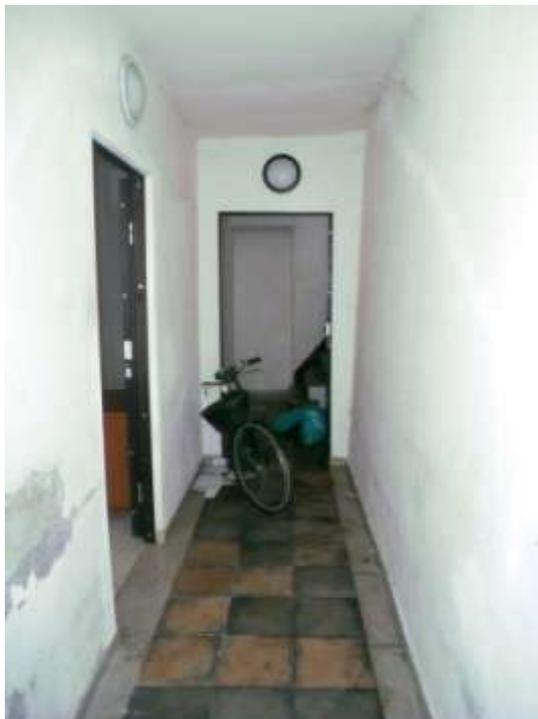
Veduta dell'ingresso comune (u.i. 6702 sub. 4) al piano terra: sulla sinistra, la porta dell'appartamento al piano terra (u.i. 6702 sub. 5) e sullo sfondo la porta di accesso all'appartamento dei piani primo e secondo (u.i. 6702 sub. 6).

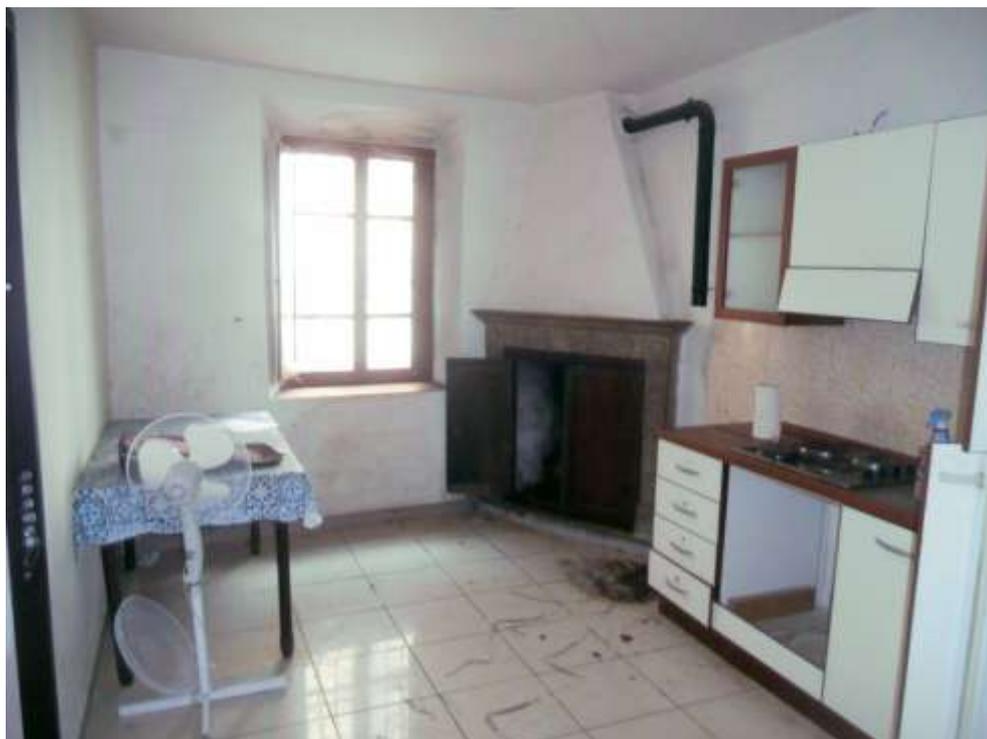
Veduta della cucina - tinello al piano terra (u.i. 6702 sub. 5), con il camino a legna che rappresenta attualmente l'unico sistema di riscaldamento dell'appartamento.

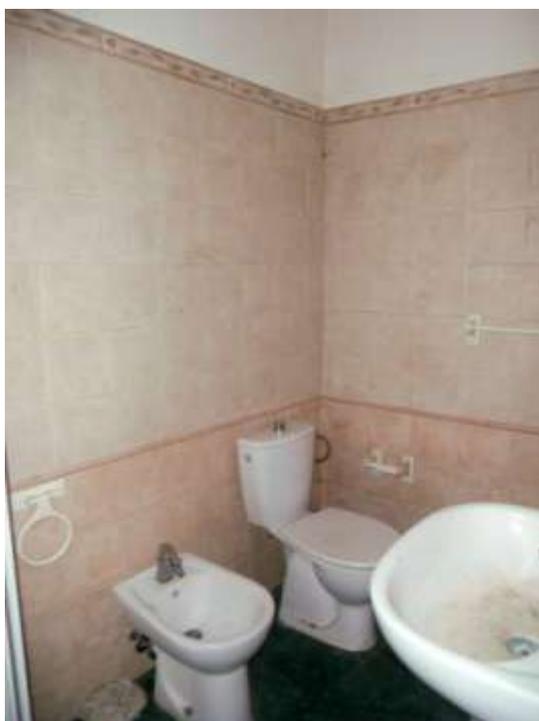
Veduta del bagno al piano terra (u.i. 6702 sub. 5), privo di finestre.

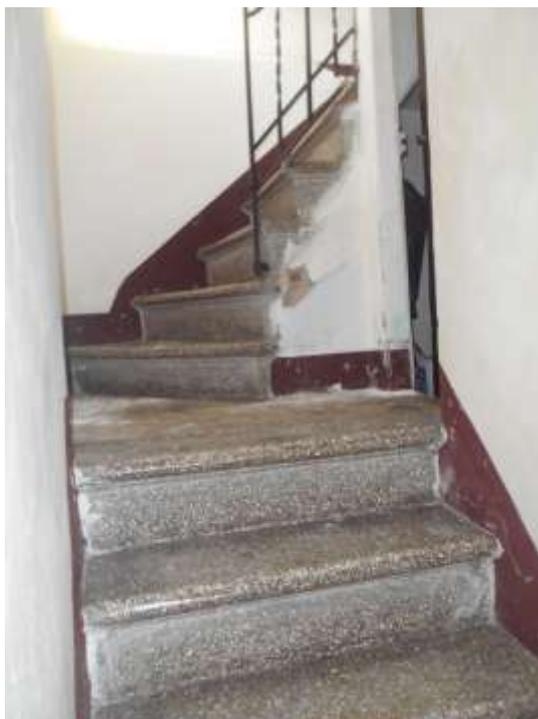
Veduta delle scale dell'u.i. 6702 sub. 6, che dal piano terra conducono ai piani superiori, strette e ripide, con gradini in graniglia di marmo e ringhiera metallica semplice.

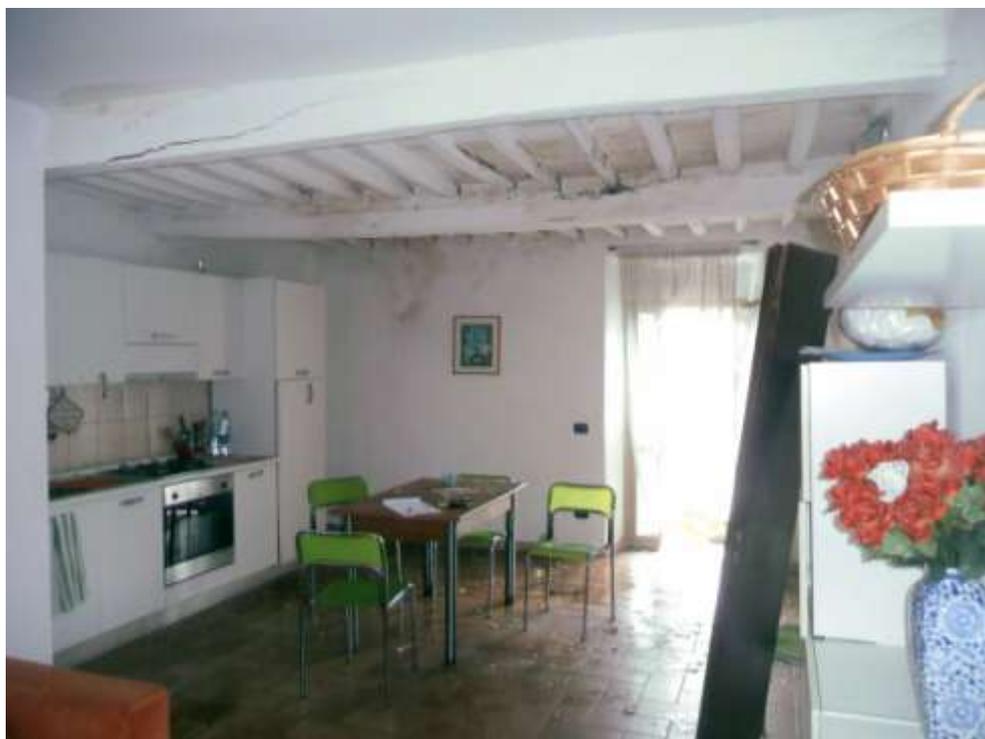
Veduta della cucina - tinello al piano primo (u.i. 6702 sub. 6), con copiose infiltrazioni di umidità dalla copertura, ristagni di acqua sul pavimento e muffa alle pareti: il trave di sostegno del solaio in primo piano, visibilmente crepato nella parte inferiore, non garantisce la resistenza della struttura.

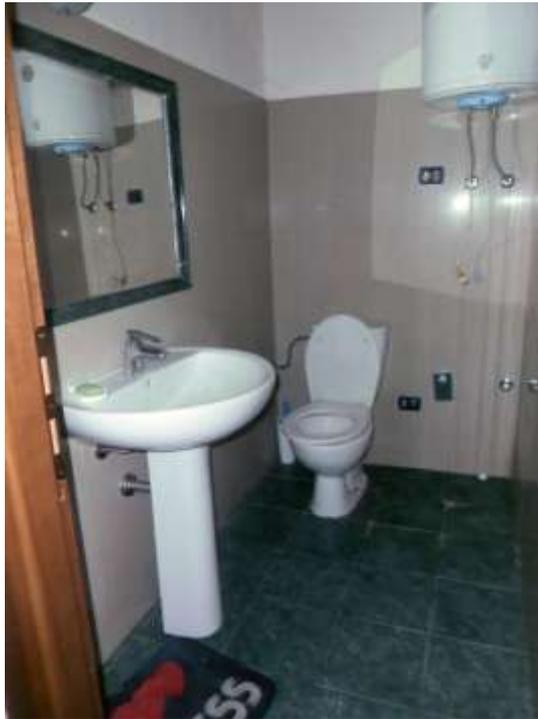
Veduta del piccolo servizio igienico esistente al piano primo dell'unità immobiliare 6702 sub. 6.

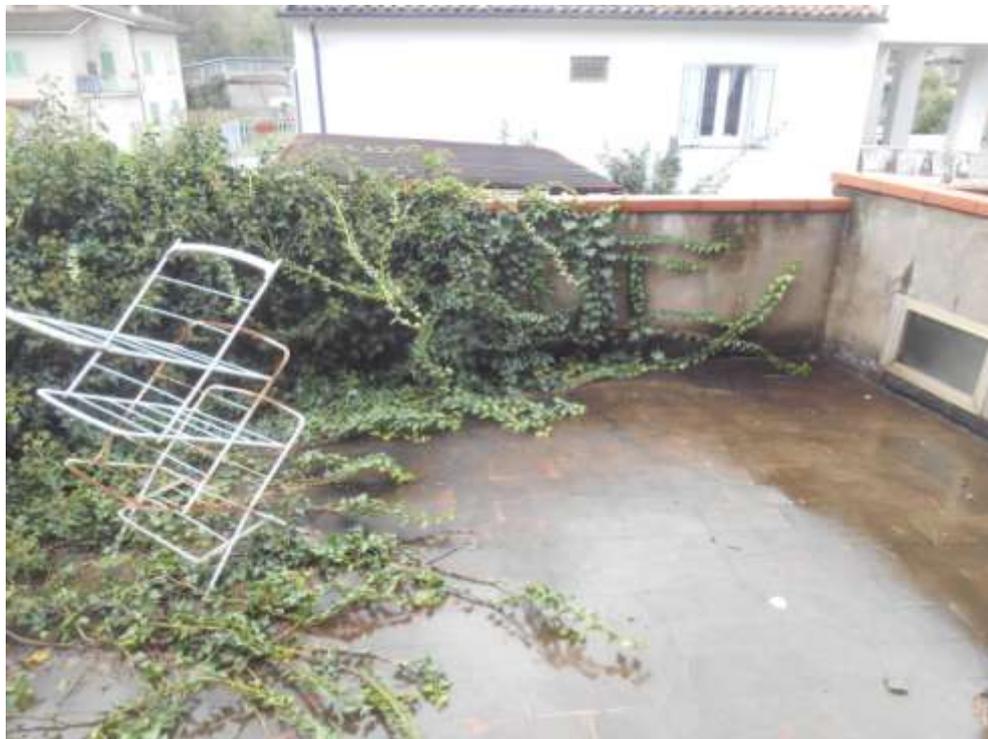
Veduta del terrazzo esistente sul retro del fabbricato oggetto di stima (u.i. 6702 sub. 6), in abbandono e in parte invaso da rampicanti.

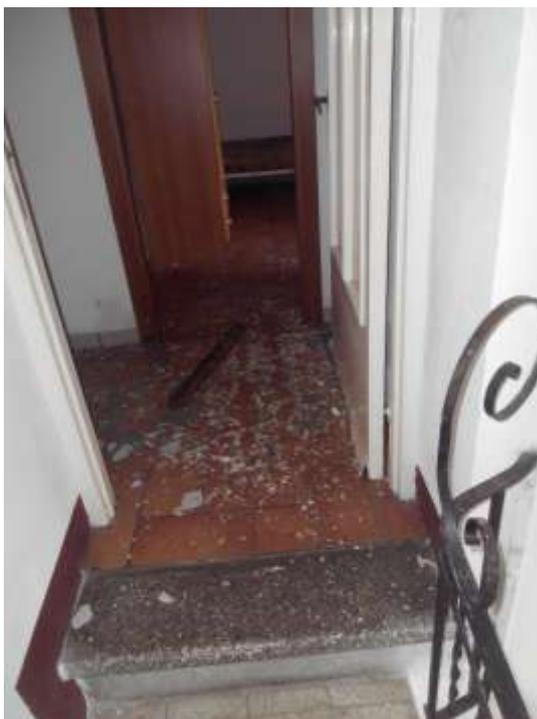
Veduta del disimpegno di accesso alle camere al piano secondo (u.i. 6702 sub. 6) ripresa dalla scala di accesso: il locale è invaso dall'acqua piovana proveniente dalla copertura, con caduta di pezzi del controsoffitto.

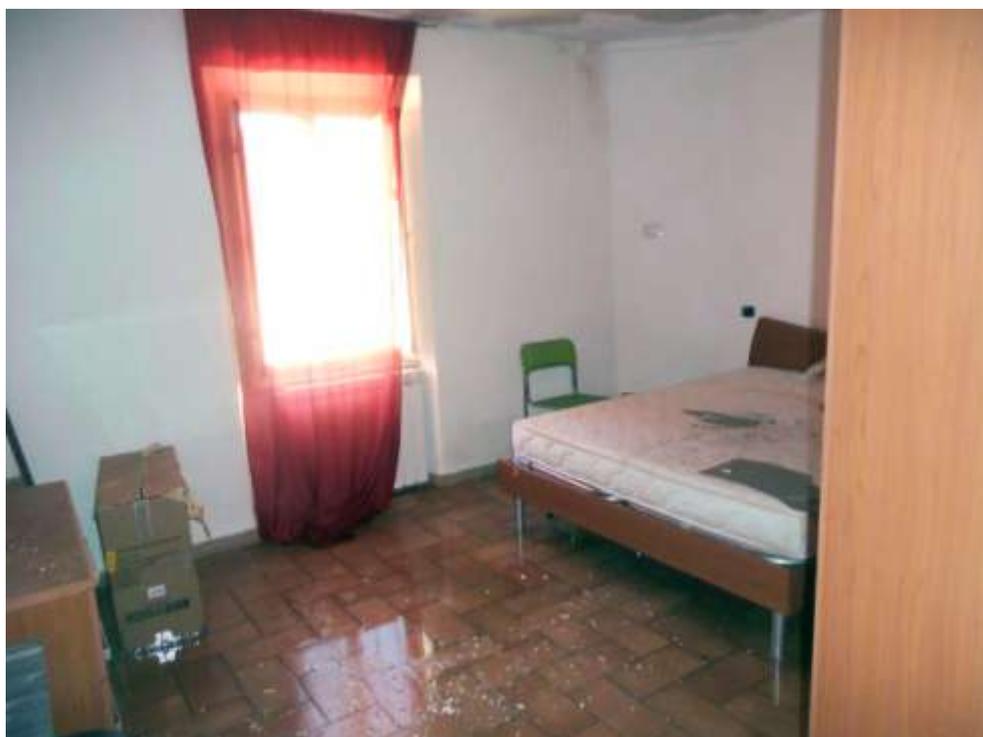
Veduta della camera al piano secondo - lato via Roma (u.i. 6702 sub. 6), con copiose infiltrazioni di acqua piovana dalla copertura, controsoffitto e pareti rovinata e ristagni di acqua sul pavimento.

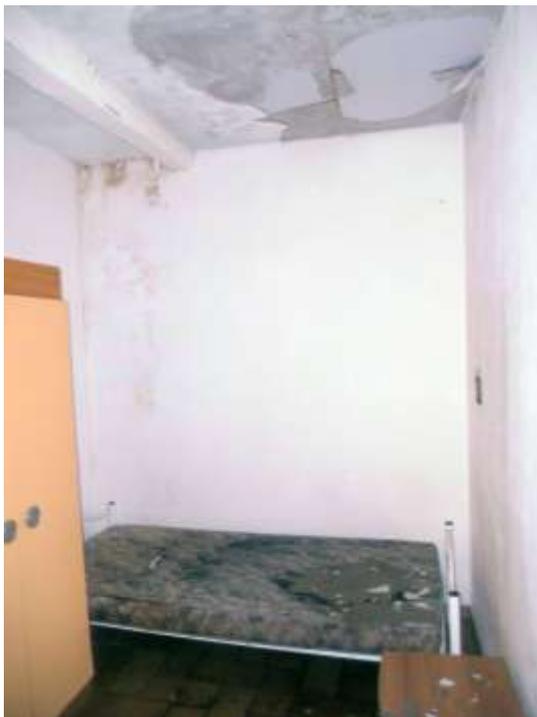
Veduta della camera al piano secondo - retro del fabbricato (u.i. 6702 sub. 6), con copiose infiltrazioni di acqua piovana dalla copertura, controsoffitto e pareti rovinate e ristagni di acqua sul pavimento.

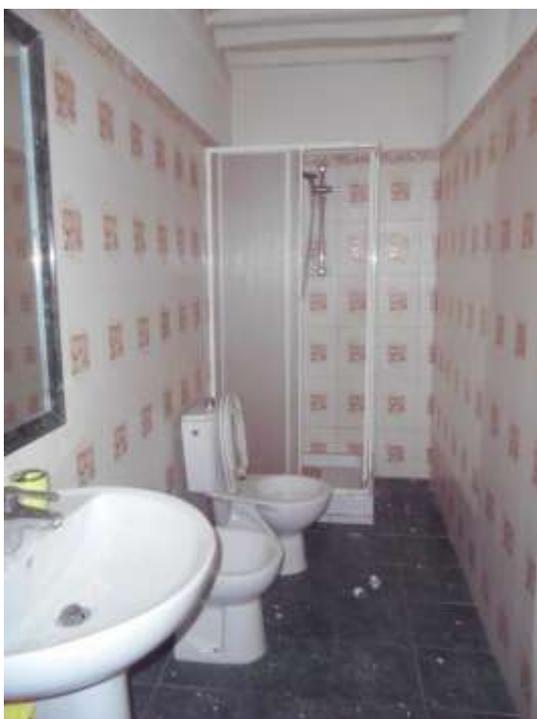
Veduta del bagno privo di finestre al piano secondo (u.i. 6702 sub. 6), con infiltrazioni di acqua piovana dalla copertura, soffitto rovinato e ristagni di acqua sul pavimento.
