TRIBUNALE DI PAVIA

Procedura Esecutiva N° 342/2023

1. - CONCLUSIONI DEFINITIVE - LOTTO UNICO -

Piena proprietà di un appartamento al primo piano fuori terra della palazzina denominata " Condominio Titano", sita in Sannazzaro de Burgondi, Via Roma n. 72, composto da: ingresso, cucina, bagno, n. 2 camere e n.2 balconi, oltre alla cantina al piano interrato.

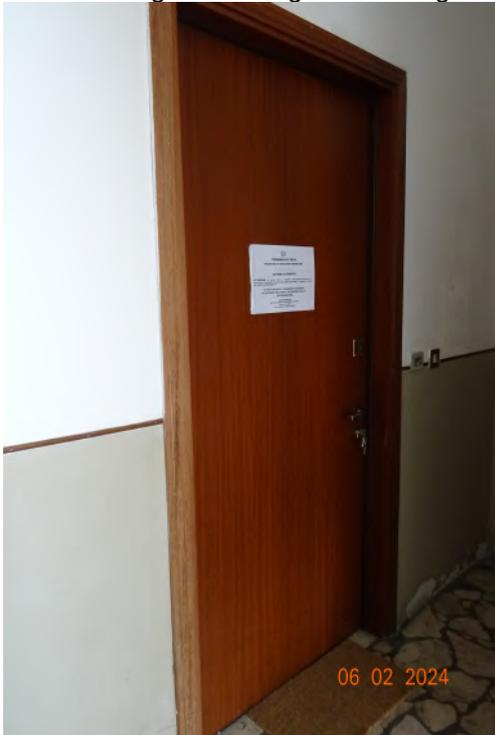
Superfici	
Appartamento	Sup. lorda	mq. 61,00
	Sup. balconi	mq. 6,00
	Sup. lorda cantina P.interrato	mq. 4.00
Locali	Sup. nette: Ingresso-disimpegno	mq. 5,40
	<u>Cucina</u>	mq. 8,20
	<u>Bagno</u>	mq. 5,90
	<u>Camera</u>	mq. 15,15
	<u>Camera</u>	mq. 16,35
	Altezza media dei locali	ml. 3,00
Struttura del fabbricato	Non ispezionabile, cemento armato e muratura in laterizio, solai in latero-cemento	
TETTO	Non visibile	
Pareti esterne	In parte tinteggiate, in parte rivestite, la facciata richiede un generale intervento di manutenzione.	
Tavolati interni	Tavolati in forati (spess. cm. 8)	
Intonaci interni	Intonaco al civile	
Pavimentazioni	I pavimenti sono in marmette di graniglia	
Rivestimenti	Cucina e bagno in ceramica	
	I rivestimenti del bagno e cucina presentano numerosi punti di rotture e discontinuità con mancanza di piastrelle.	
Serramenti esterni e interni	Porta di ingresso in legno tinta mogano, serie commerciale

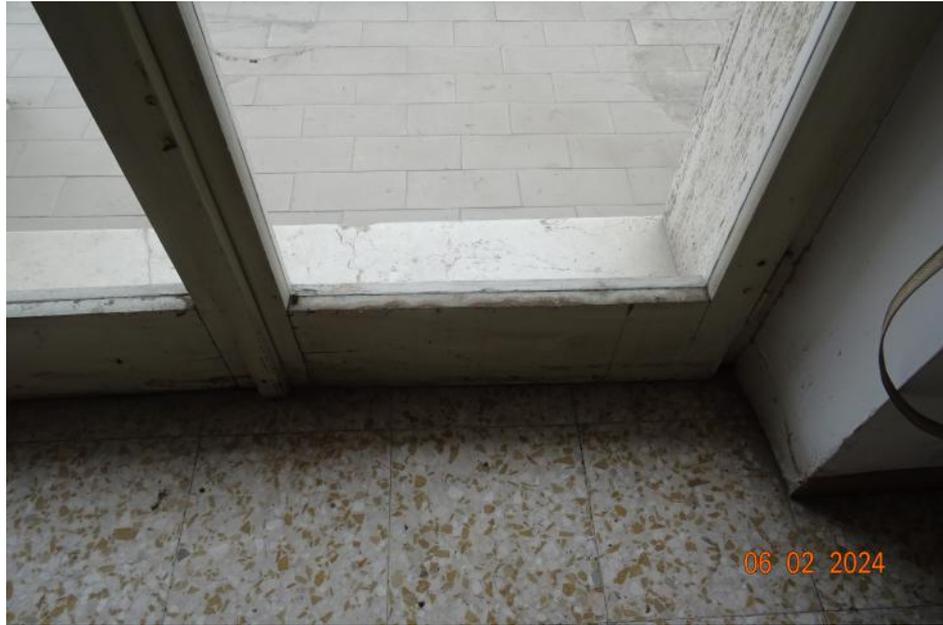
Finestre in legno con vetro semplice , tapparelle in plastica

Tutti i serramenti sono in pessime condizioni

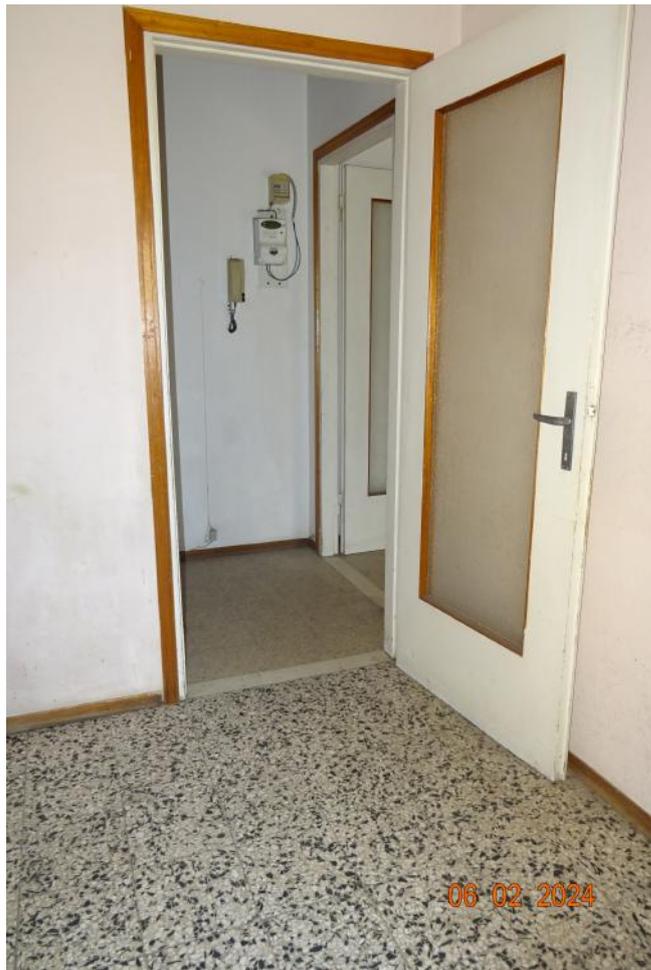
porte interne in legno e vetro

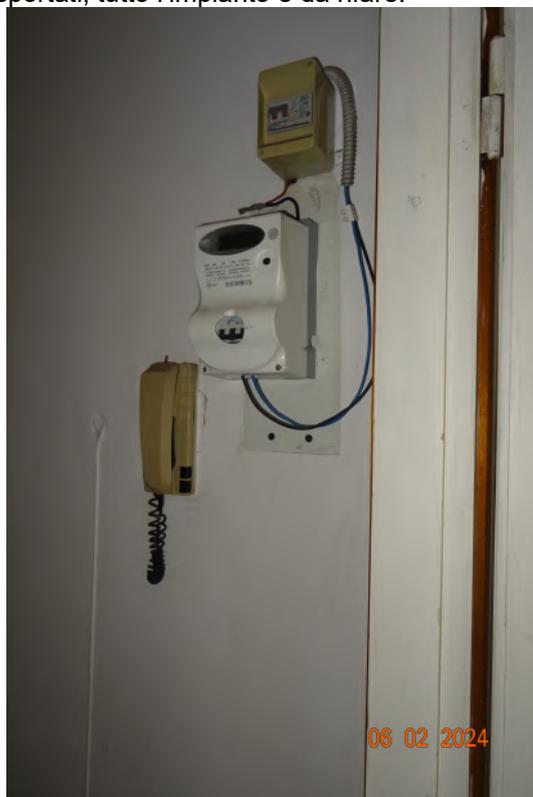
Elettrico: l'impianto è datato, risalente all'epoca di costruzione dell'edificio è dotato di salvavita, antenna tv condominiale e citofono, i frutti sono stati asportati, tutto l'impianto è da rifare.

Non è c'è la dichiarazione di conformità

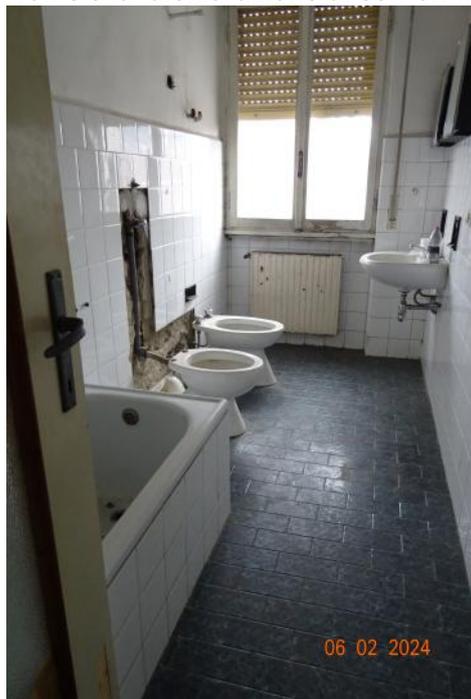
Idrico sanitario: Sanitari di ceramica in pessime condizioni, rotti e da sostituire non utilizzabile a causa di perdite e generale malfunzionamento.

Non c'è la dichiarazione di conformità
