Tribunale di Alessandria
PROCEDURA DI ESECUZIONE IMMOBILIARE

N° Gen. Rep. **238/2023**
data udienza ex art. 569 c.p.c.: 16-01-2024

RAPPORTO DI VALUTAZIONE
Lotto 001

Bene: VIA OPIZZONI ** - Tortona (AL) - 15057

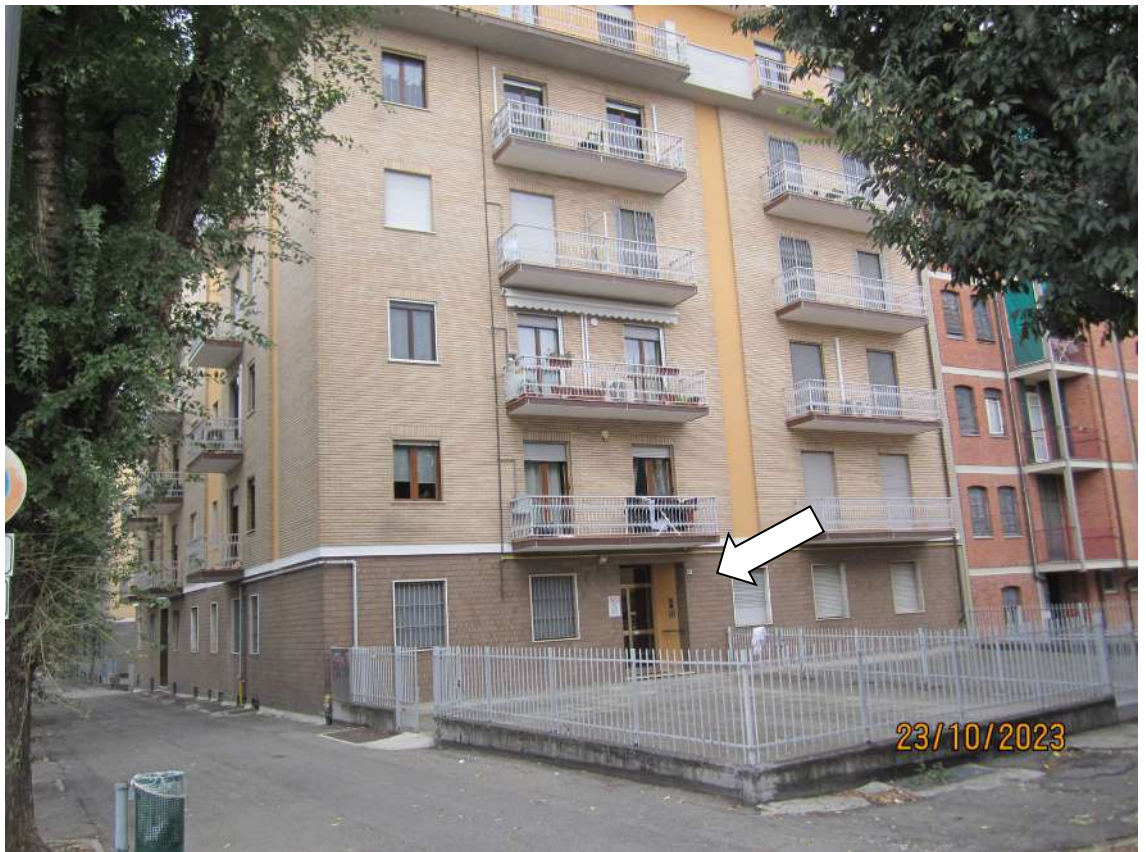
FOTO 1

Il Condominio “Edera 1” all’incrocio tra via Opizzoni e Corso Cavour. Indicato con la freccia l’accesso alla scala “B” al civico ** di via Opizzoni (o Opizzone come compare sulla targhetta stradale) da cui l’immobile in esecuzione ha l’accesso pedonale.

La scala “A” del condominio prospetta su Corso Cavour, civ. **.

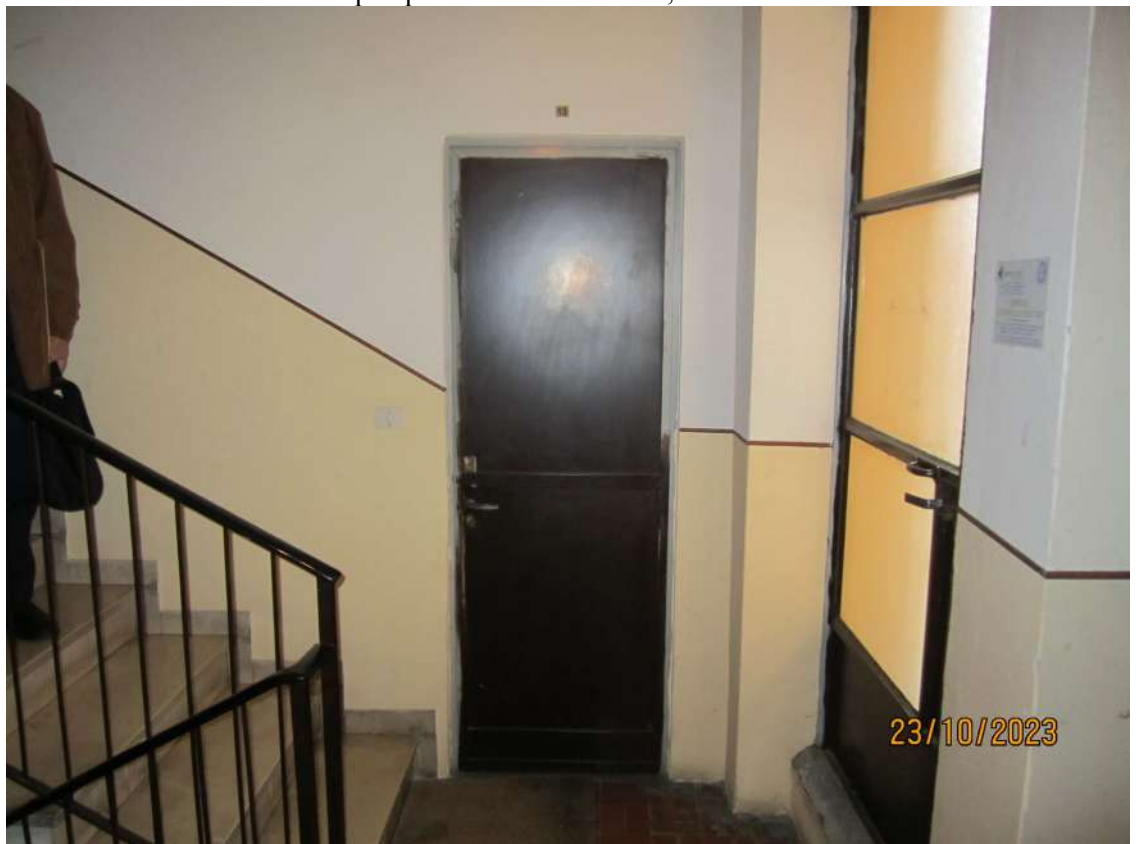
FOTO 2

La porta in struttura metallica di accesso pedonale all’immobile in esecuzione al primo piano sottostrada del cond. “Edera 1”, scala “B”.

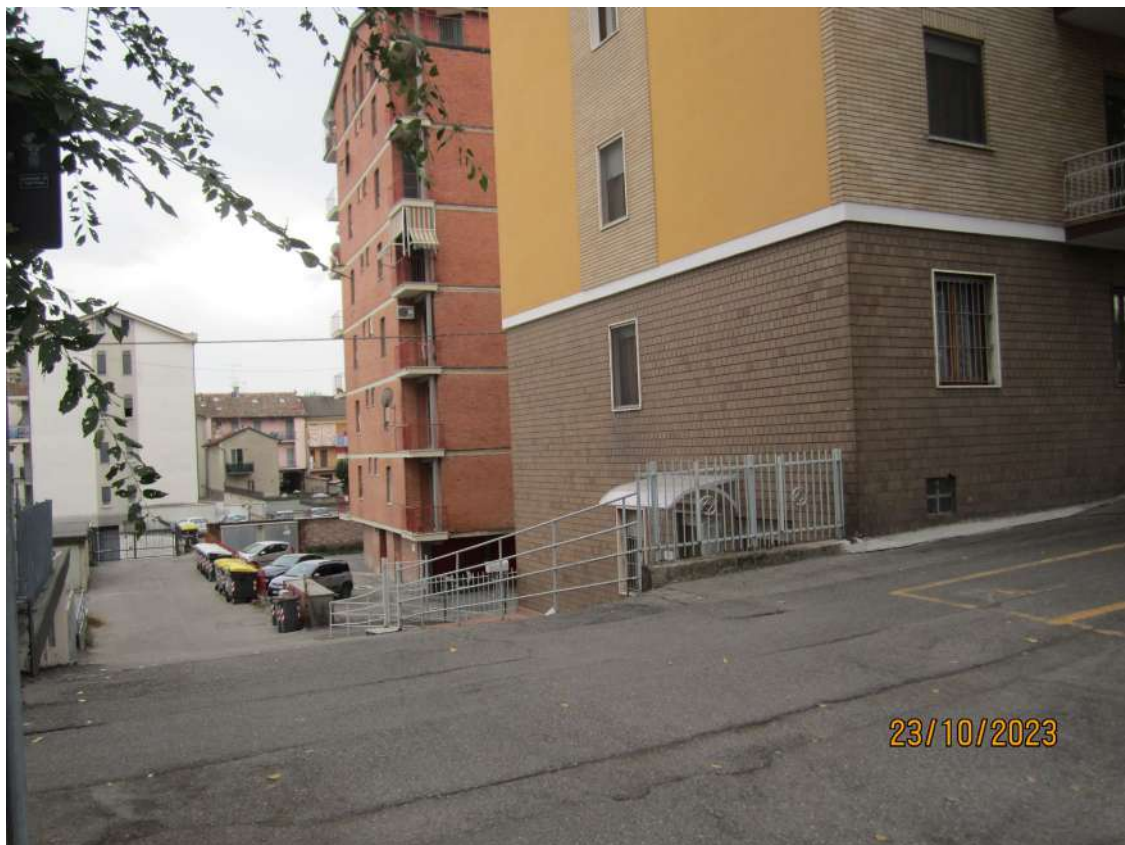
FOTO 3

Ripresa da Corso Cavour la rampa (al servizio di altre unita' condominiali) di accesso al secondo piano sottostrada del complesso condominiale.

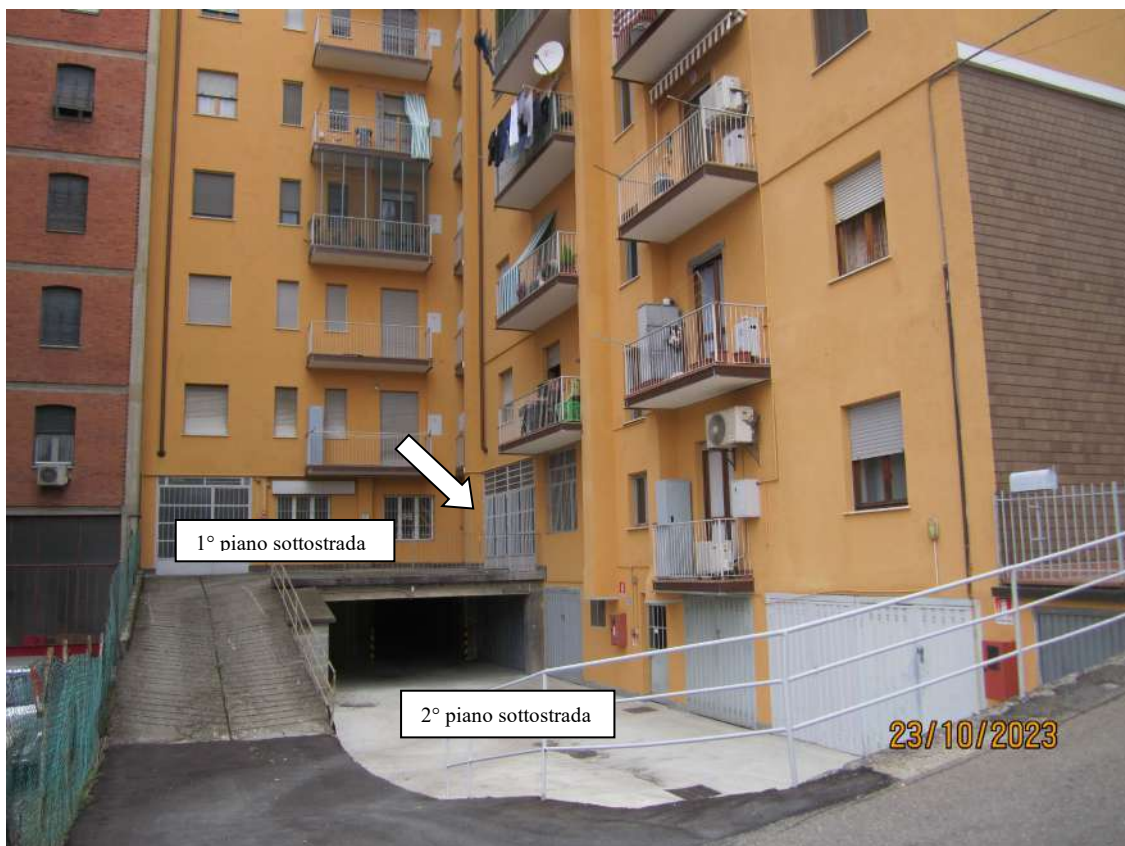
FOTO 4

Il retro del cond. "Edera 1".
La freccia indica il portone di accesso all'unita' in esecuzione che si affaccia su un'area di cortile condominiale al 1°ps. collegata con una rampa al livello piu' basso del complesso (2° piano sottostrada).

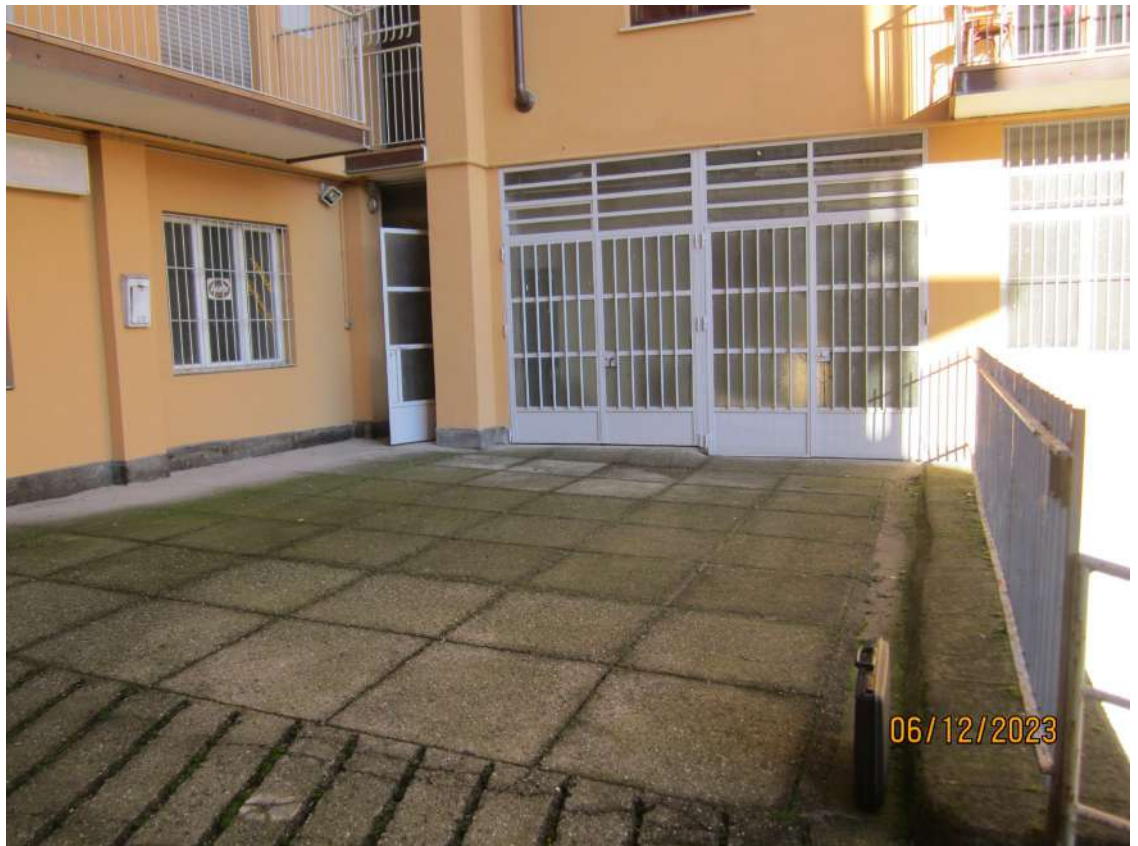
FOTO 5

Oltre al citato accesso pedonale, la nostra unità immobiliare è raggiungibile con mezzi carrai da corso Cavour attraverso un comodo percorso in discesa, al servizio peraltro di più unità condominiali, che raggiunge il secondo piano sottostrada dove sono localizzati i boxes. Da tale quota, risalendo con una rampa lunga poco più di 8 metri e larga m. 3 si può raggiungere l'ex laboratorio, con limitazione dell'ingresso carraio al locale costituito dalla larghezza di m. 2 dei due portoni affiancati separati da un montante fisso metallico. Si può ritenere che, all'occorrenza, un allargamento dell'accesso carraio possa avvenire con un limitato intervento di un artigiano fabbro.

L'area cortilizia condominiale su cui si affaccia l'accesso carraio all'immobile in esecuzione. L'accesso e' costituito da due portoni metallici affiancati larghi 2 metri separati da un montante metallico fisso. La porticina aperta sulla sinistra da' accesso alla scala condominiale da dove si accede con porta pedonale all'ex laboratorio.

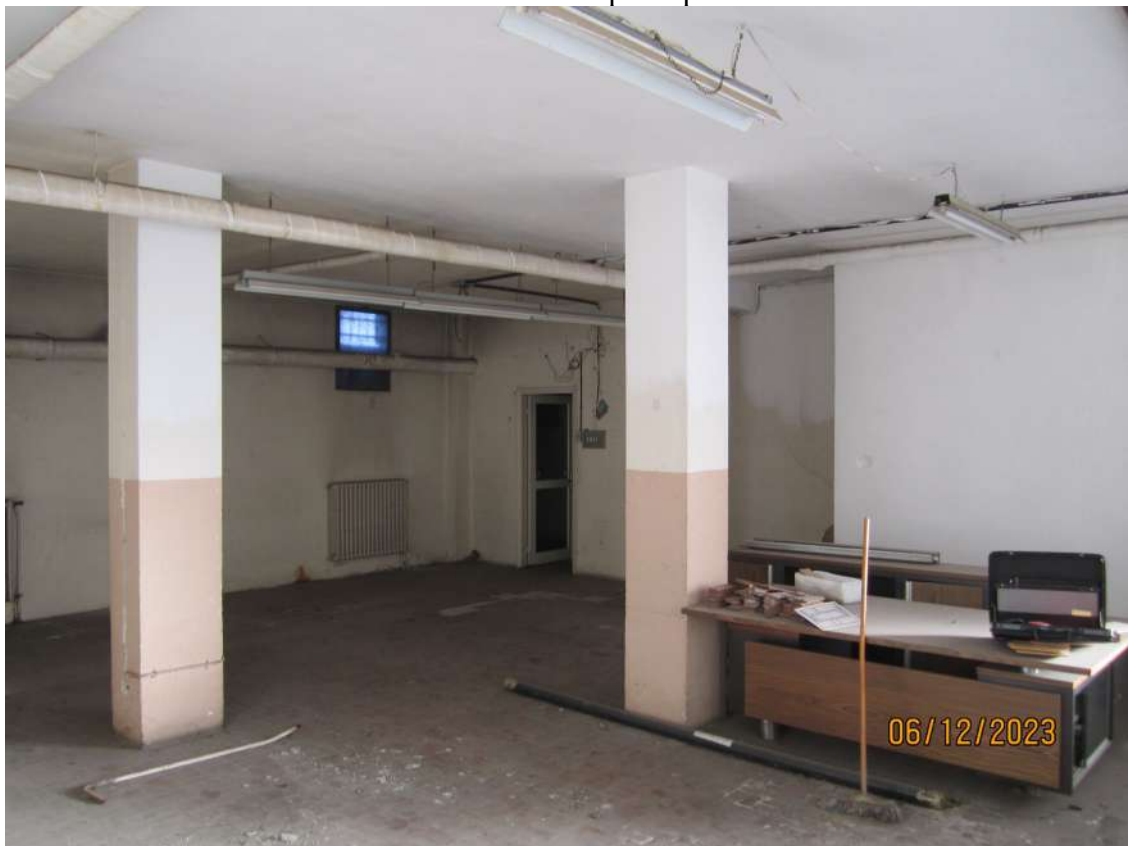
FOTO 6

L'immobile, piuttosto luminoso grazie alle superfici vetrate lato Sud dei portoni e di una adiacente finestra, formato da un ampio corpo principale e da un piccolo accessorio a locale di sgombero, servizio igienico costituito da zona lavabo e WC separati, si presenta in stato di completo abbandono dopo diversi anni di mancato utilizzo, né come laboratorio, né come semplice locale di deposito.

Di altezza interna m. 3.10 (locale di sgombero m. 2,55) risulta caratterizzato dalla presenza di corpi scaldanti in ghisa in tutti gli ambienti collegati all'impianto termico centralizzato, con canalizzazioni condominiali passanti a vista a soffitto.

L'interno dell'immobile in esecuzione, da molti anni non piu' utilizzato come laboratorio. L'immobile e' dotato di radiatori in ghisa per il riscaldamento, collegati all'impianto centralizzato.

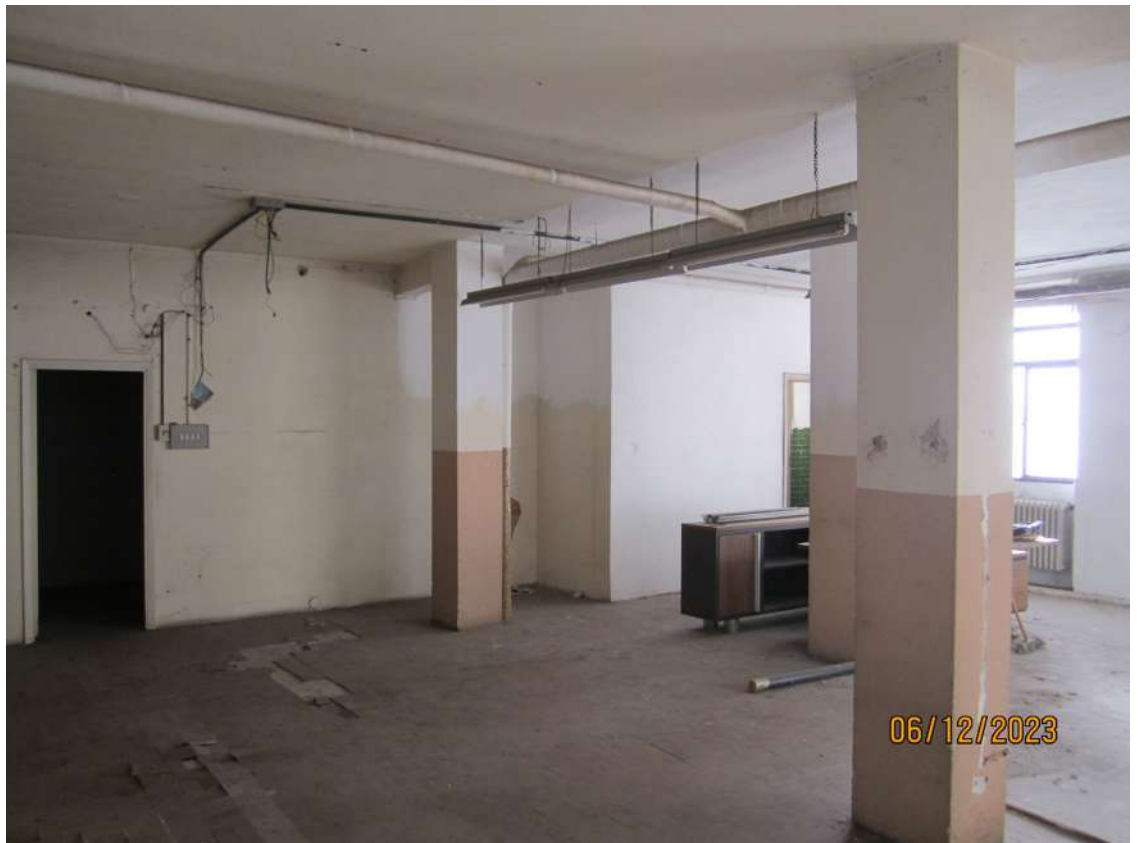
FOTO 7

Altro scorcio dell'interno. Sulla sinistra la porta di accesso ad un piccolo locale di deposito. Sulla dx si intravede la porta di accesso ai servizi. L'ambiente e' caratterizzato da numerose tubazioni condominiali passanti a soffitto.

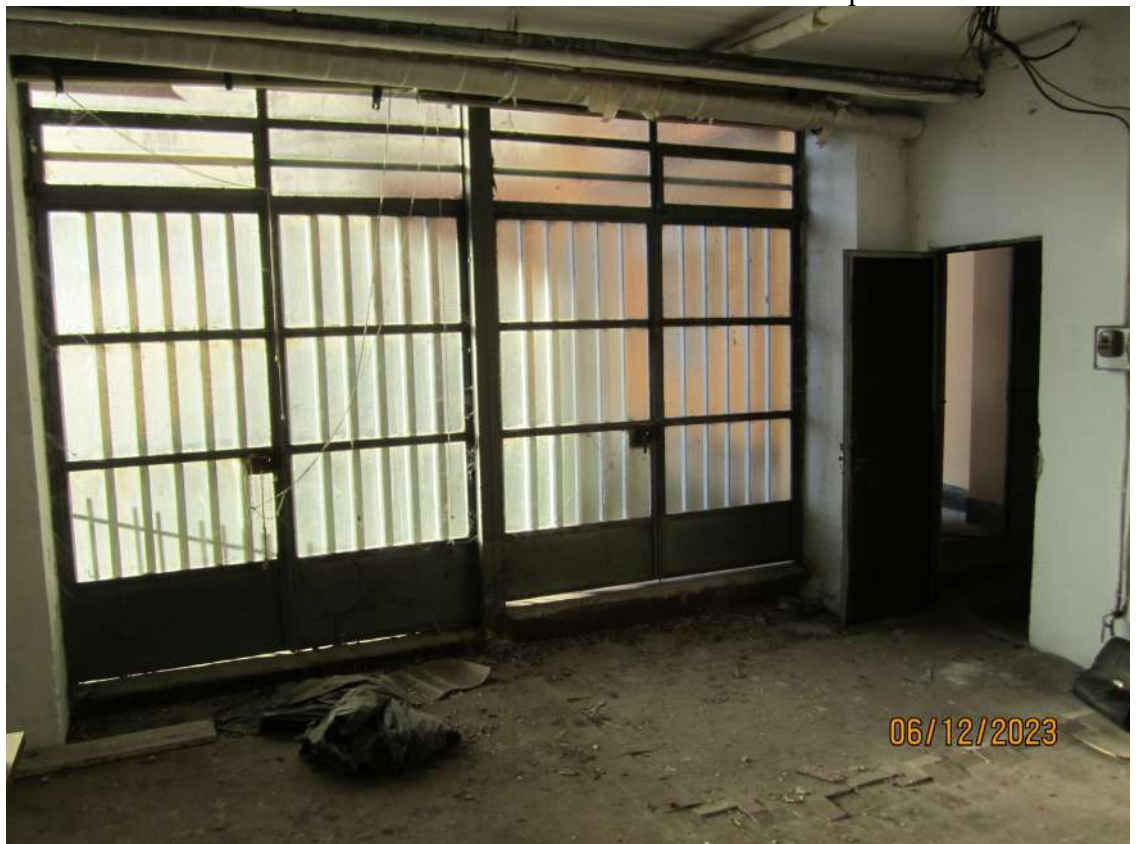
FOTO 8

Primo piano delle porte di accesso all'immobile. Sulla dx la porta metallica pedonale che da' sul vano scala "B" condominiale con accesso dal civico 13 di via Opizzoni.

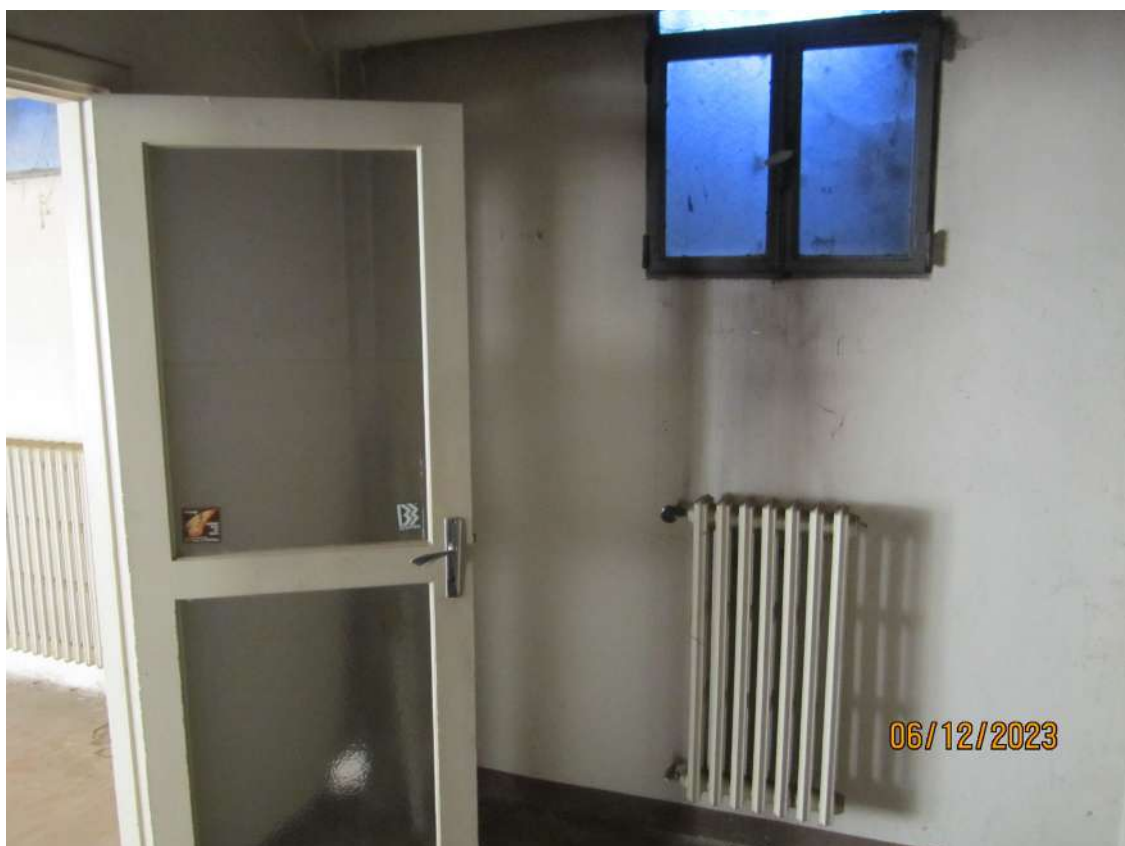
FOTO 9

Scorcio del piccolo locale di deposito annesso all'ex laboratorio. Si nota anche qui la presenza di un radiatore sotto la finestra a bocca di lupo su Corso Cavour.

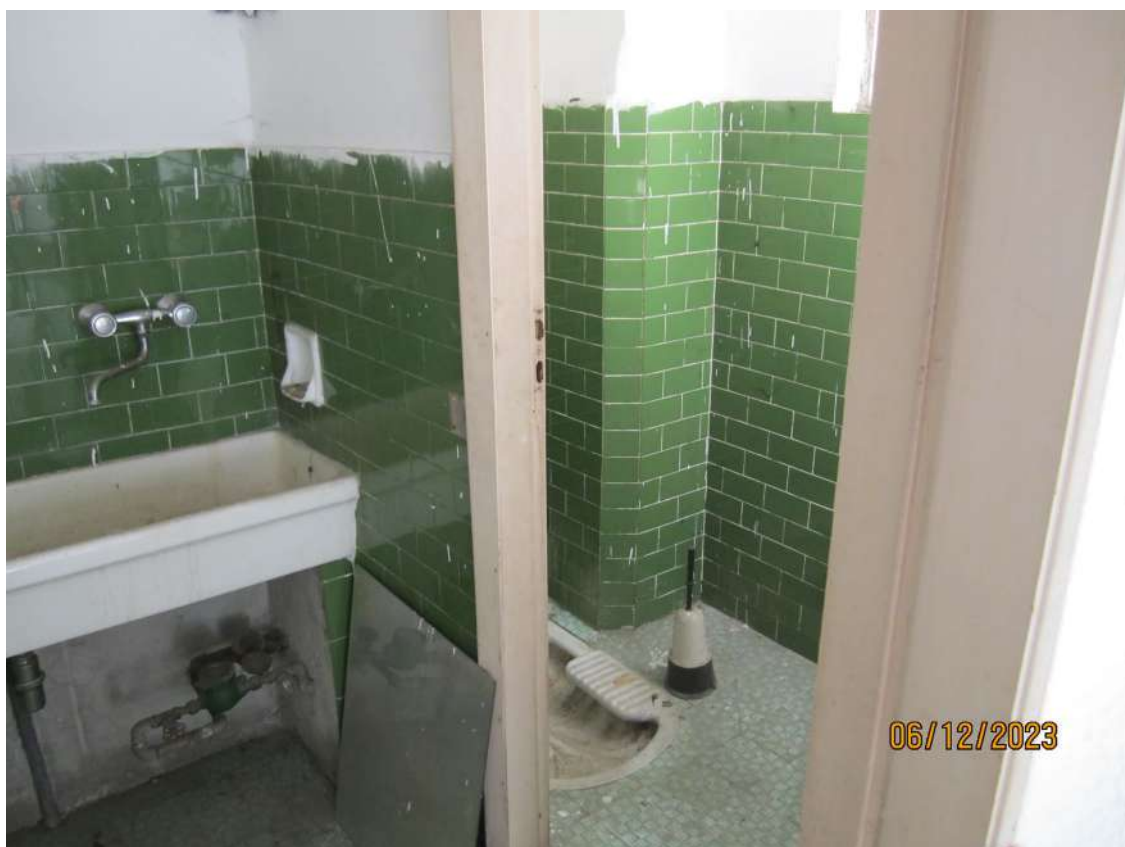
FOTO 10

Vista della zona servizi con una zona lavabo ed un WC alla turca separati da una porta.

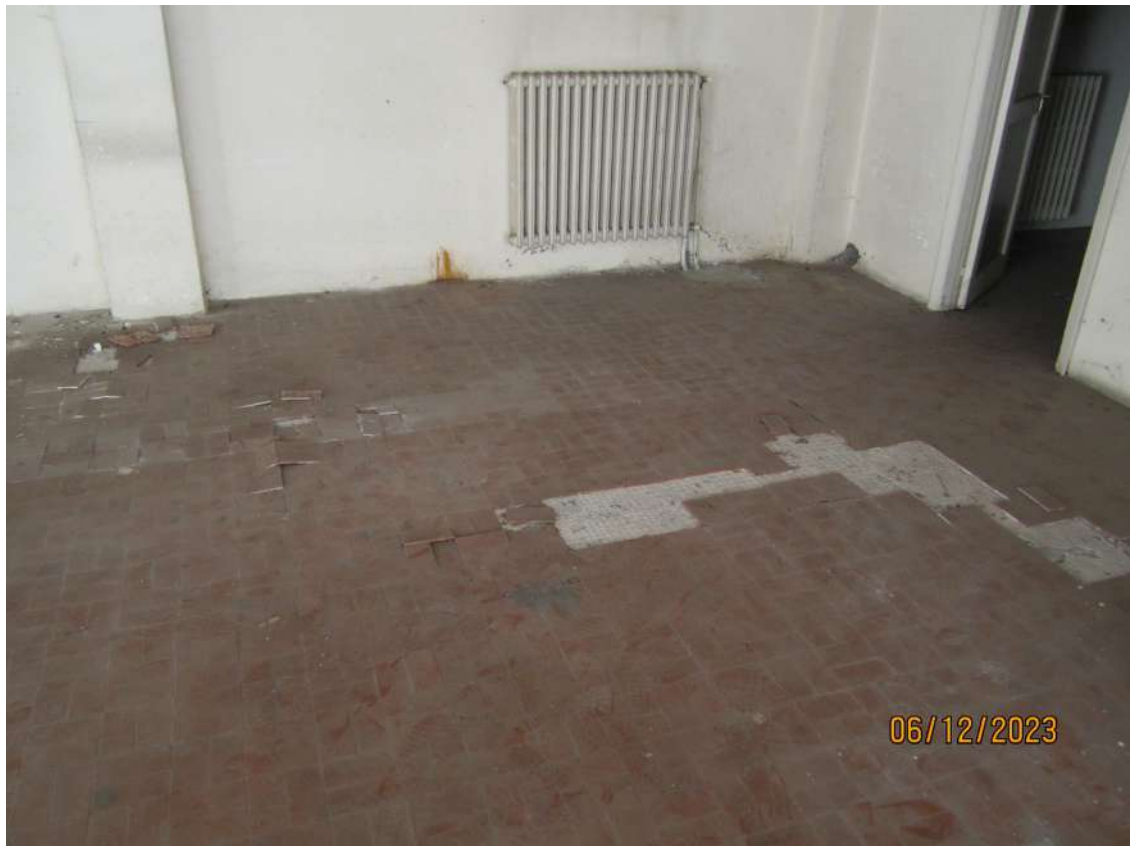
FOTO 11

Dal punto di vista delle finiture interne, si riscontra che le pareti ed il soffitto presentano intonaco civile tutto sommato in discreto stato, mentre la pavimentazione, in piastrelle di gres, si presenta in più parti staccata dal sottofondo.

La pavimentazione in piastrelle di gres risulta staccata in piu' punti dal sottofondo.

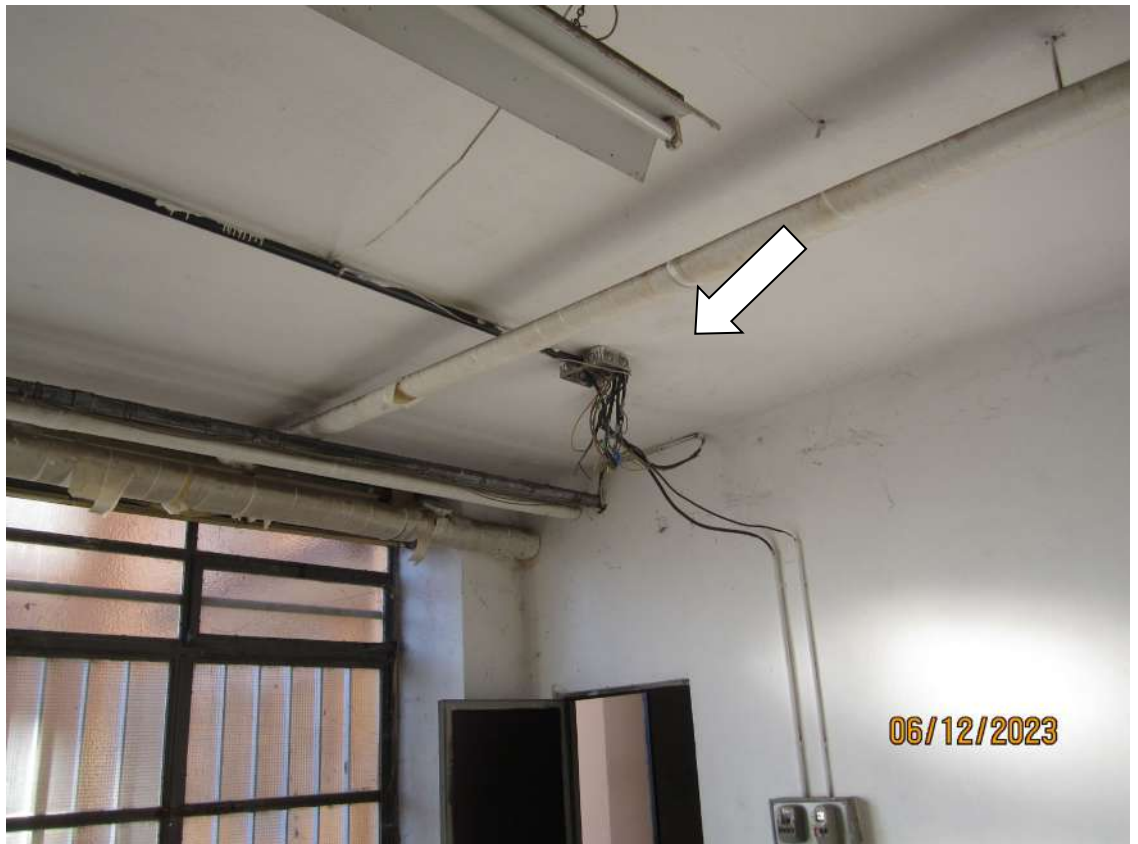
FOTO 12

L'impianto elettrico, non più funzionante, si presenta in pessimo stato di conservazione e, per un futuro utilizzo dell'immobile, si presuppone un intervento di totale revisione.

tipologia: **con canalizzazioni esterne**tensione: **220V-380V**condizioni: **pessime**conformità: **non a norma**

Esiste impianto elettrico	SI
Epoca di realizzazione/adeguamento	1969-70
Impianto a norma	NO
Esiste la dichiarazione di conformità L. 46/90 e successive	NO

L'impianto elettrico, con tubazioni a vista, risulta essere in cattivo stato di conservazione ed inutilizzabile.
