TRIBUNALE CIVILE DI PALMI
UFFICIO FALLIMENTARE

**PERIZIA ESTIMATIVA DEI BENI IMMOBILI
DI PROPRIETÀ DELLA SOCIETÀ**

RELAZIONE DI STIMA

IMMOBILE SITO NEL COMUNE DI GIOIA TAURO (RC)

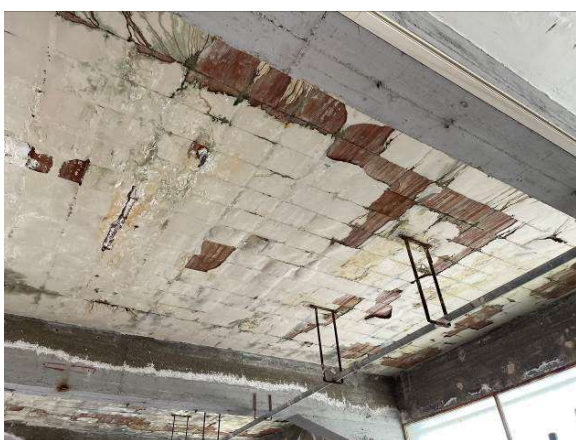
FOTO 9 – stato di degrado dei solai di copertura
