TRIBUNALE DI MACERATA

FALLIMENTO N° 3605**DITTA**
[REDACTED]

Porzioni di fabbricato condominiale proprietà [REDACTED]
[REDACTED] sito in Urbisaglia (MC), via Sisto V n° 17

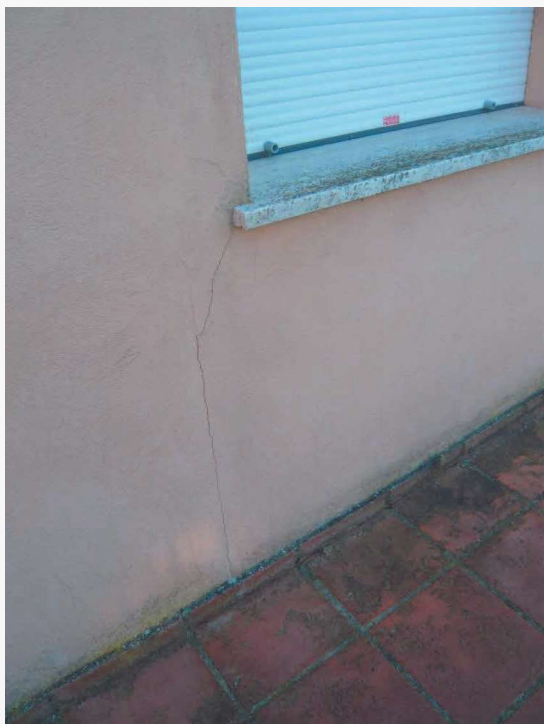
Le lesioni alle tamponature si evidenziano in prossimità del parapetto della finestra della camera da letto; le lesioni nei tramezzi si evidenziano tra il soggiorno/cucina, la camera, il disimpegno, il bagno e l'unità immobiliare confinante p.lla 198 sub. 19.

Abitazione p.la 198 sub. 18 – lesione alla tamponatura
in muratura laterizia

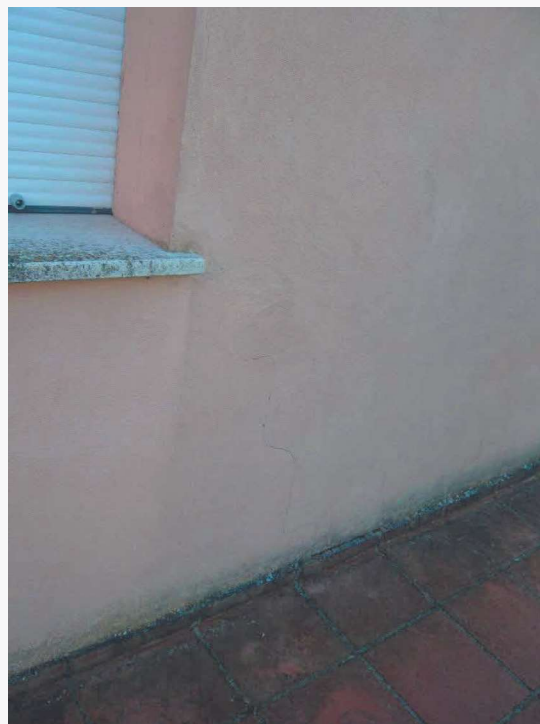
Abitazione p.la 198 sub. 18 – lesione alla tamponatura
in muratura laterizia

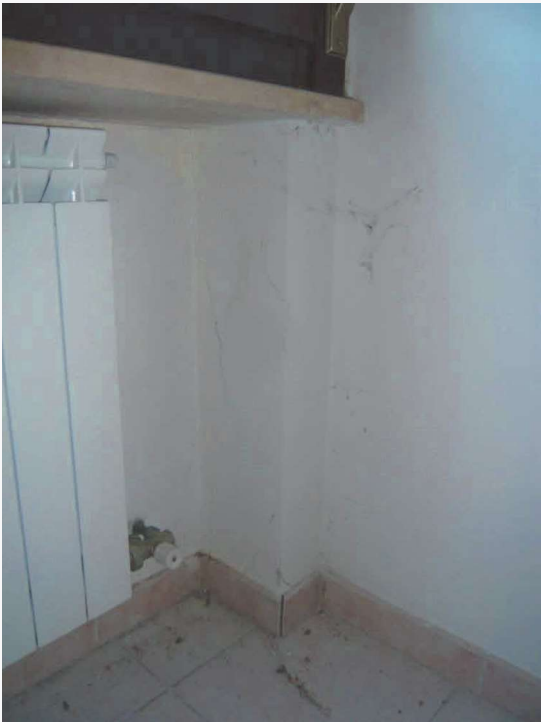
Abitazione p.la 198 sub. 18 – lesione alla tamponatura in muratura laterizia (camera)

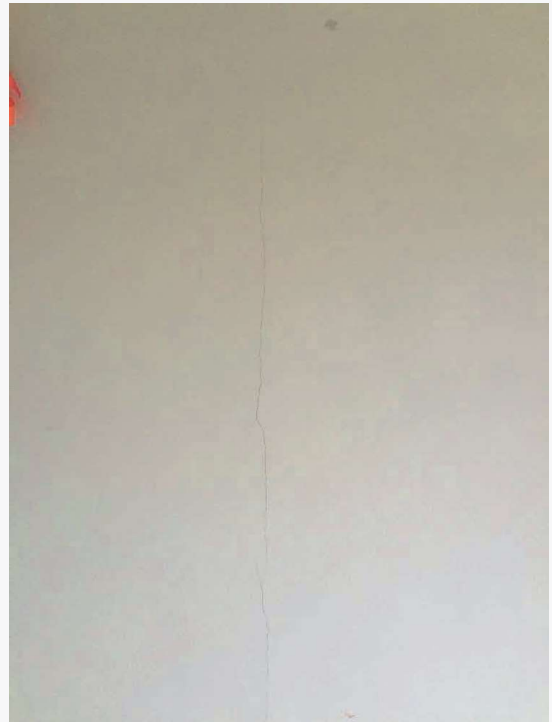
Abitazione p.la 198 sub. 18 – lesione ai tramezzi in muratura (soggiorno/cucina)

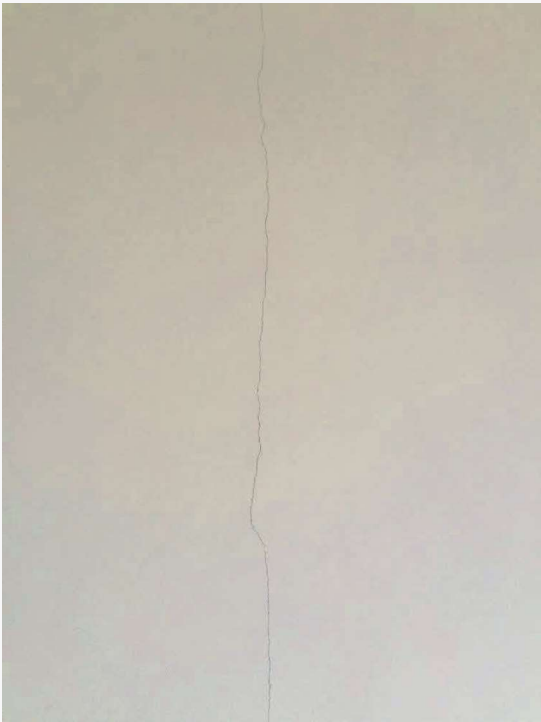
Abitazione p.la 198 sub. 18 – lesione ai tramezzi in muratura (soggiorno/cucina)

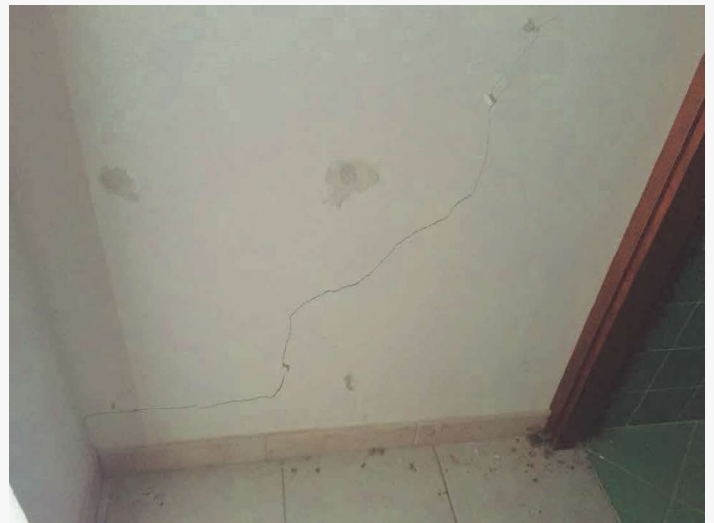
Abitazione p.la 198 sub. 18 – lesione ai tramezzi in muratura (disimpegno)

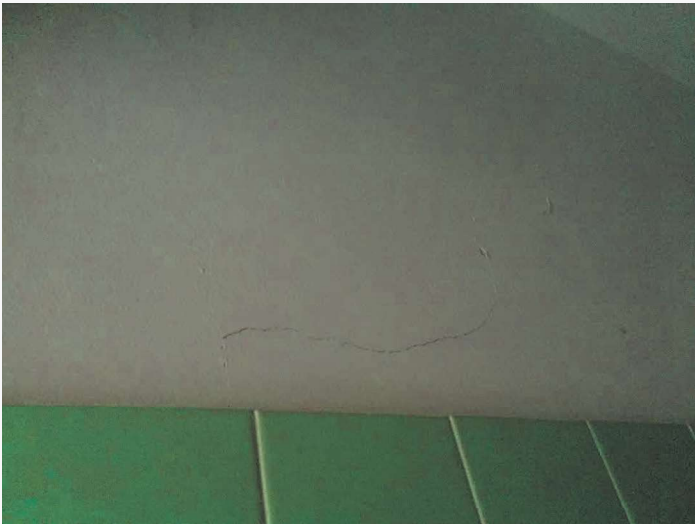
Abitazione p.lla 198 sub. 18 – lesione ai tramezzi in muratura (bagno)

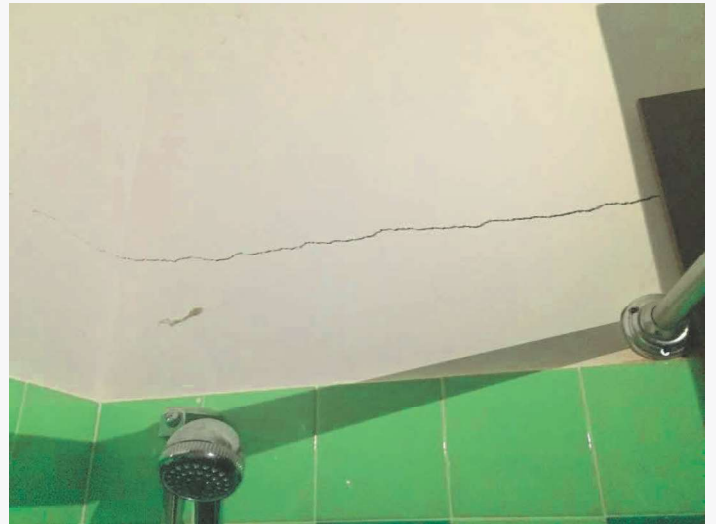
Abitazione p.lla 198 sub. 18 – lesione ai tramezzi in muratura (bagno)

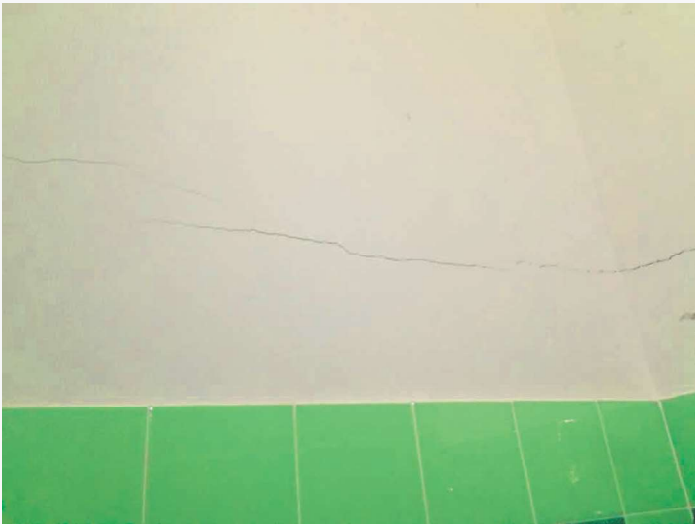
Abitazione p.la 198 sub. 18 – lesione ai tramezzi in muratura (bagno)

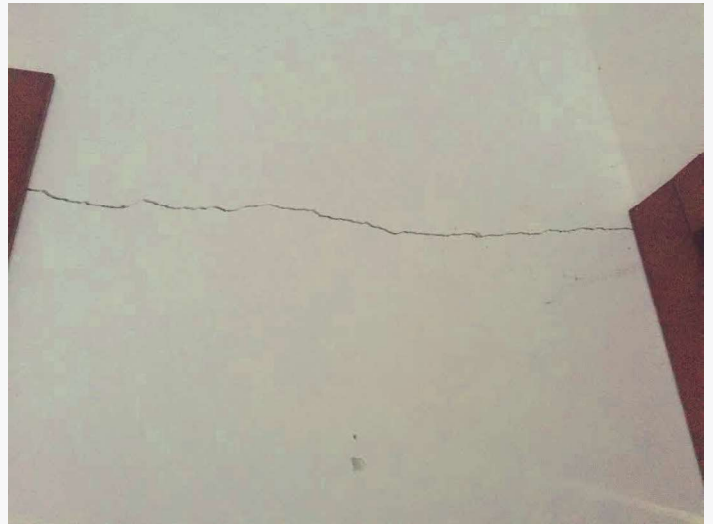
Abitazione p.la 198 sub. 18 – lesione ai tramezzi in muratura (disimpegno)

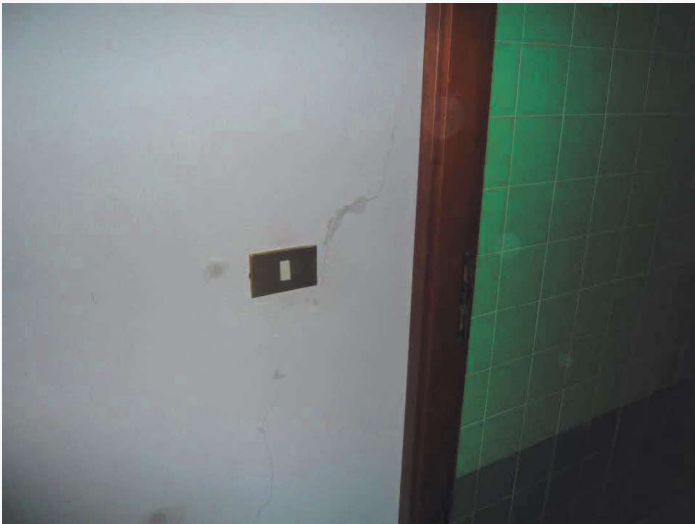
Abitazione p.la 198 sub. 18 – lesione ai tramezzi in muratura (disimpegno)

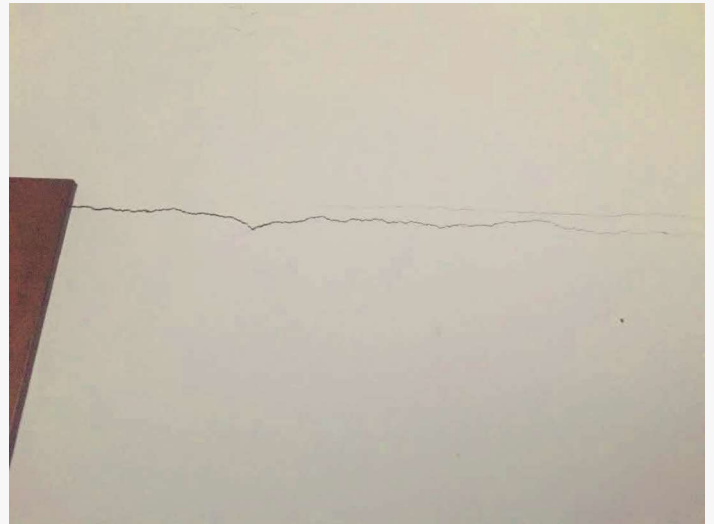
Abitazione p.la 198 sub. 18 – lesione ai tramezzi in muratura (disimpegno)

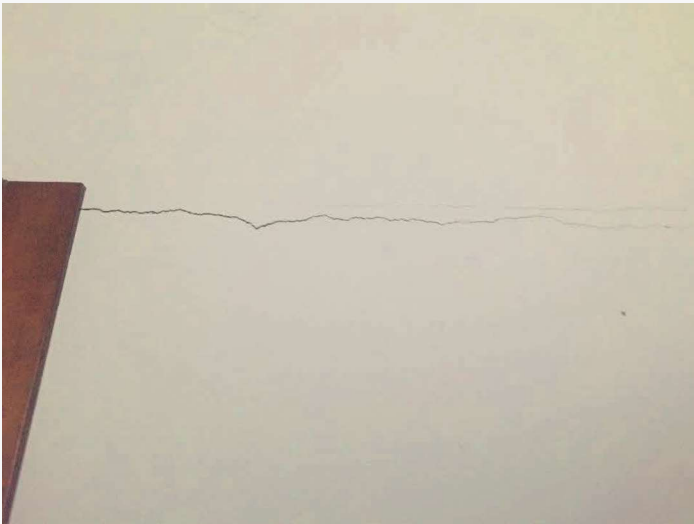
Abitazione p.la 198 sub. 18 – lesione ai tramezzi in muratura (disimpegno)

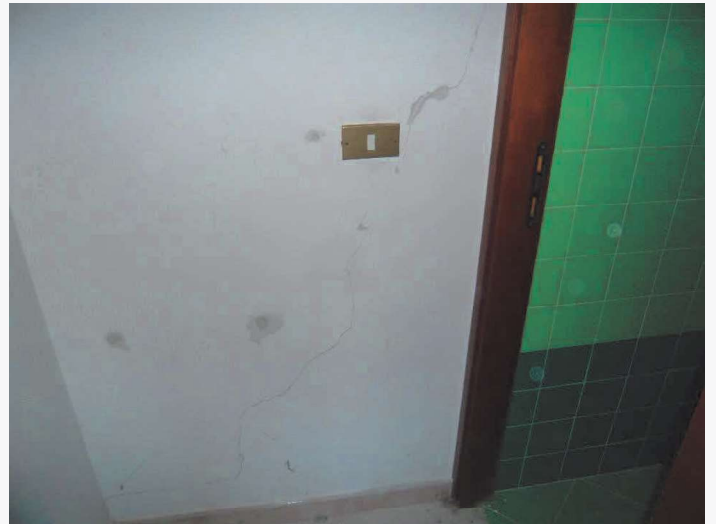
Abitazione p.la 198 sub. 18 – lesione ai tramezzi in muratura (disimpegno)

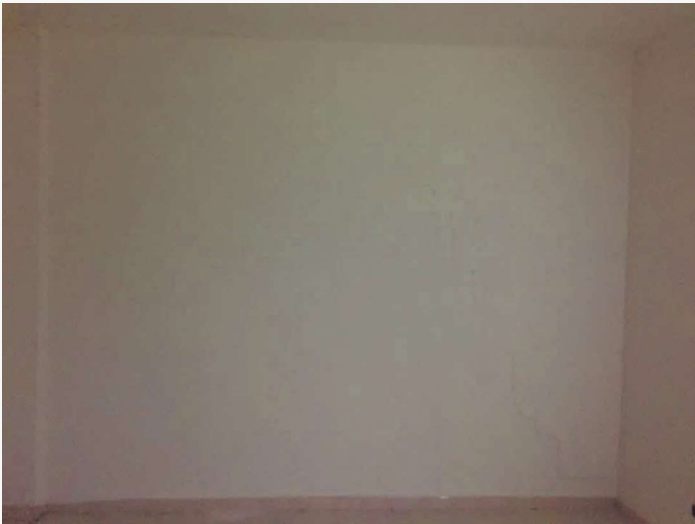
Abitazione p.lla 198 sub. 19 – lesione ai tramezzi in muratura (camera)

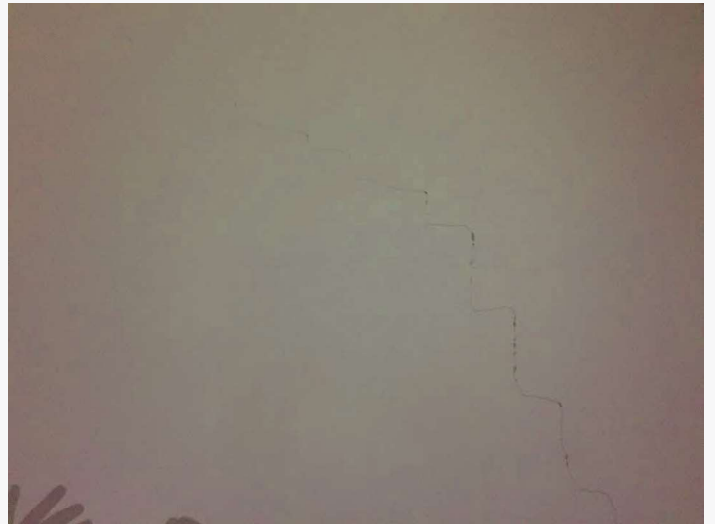
Abitazione p.lla 198 sub. 19 – lesione ai tramezzi in muratura (camera)

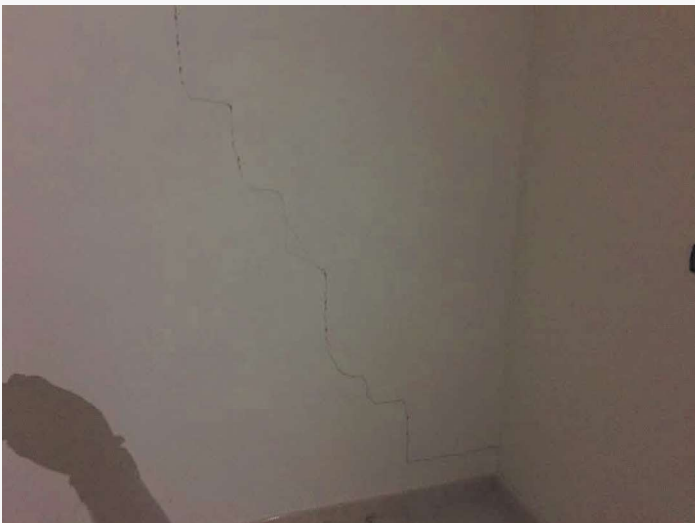
Abitazione p.lla 198 sub. 19 – lesione ai tramezzi in muratura (camera)

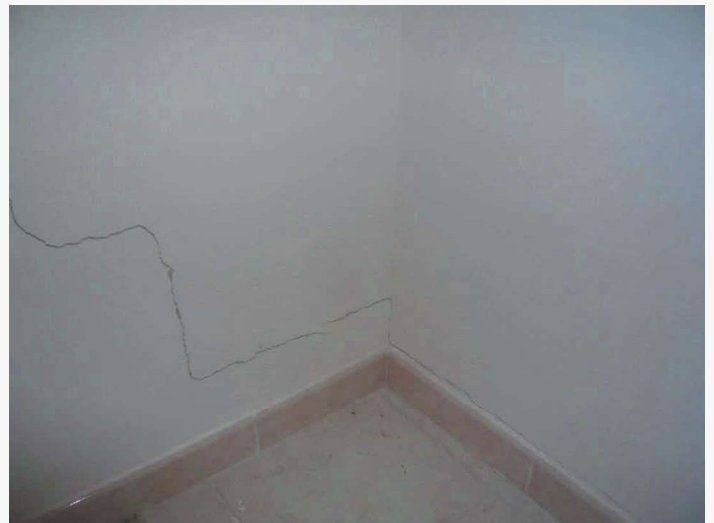
Abitazione p.lla 198 sub. 19 – lesione ai tramezzi in muratura (camera)

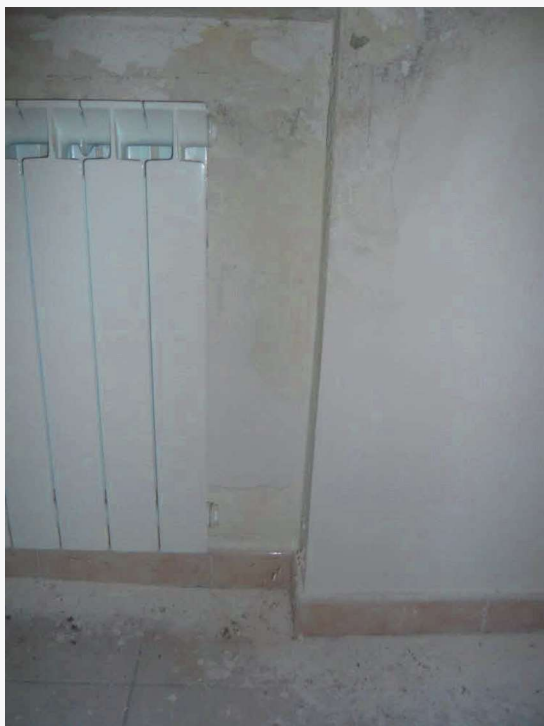
Le lesioni alle tamponature si evidenziano in prossimità del parapetto della finestra della camera da letto; le lesioni nei tramezzi si evidenziano tra la camera e l'unità immobiliare confinante p.lla 198 sub. 18.

Abitazione p.la 198 sub. 19 – lesione alla tamponatura
in muratura laterizia

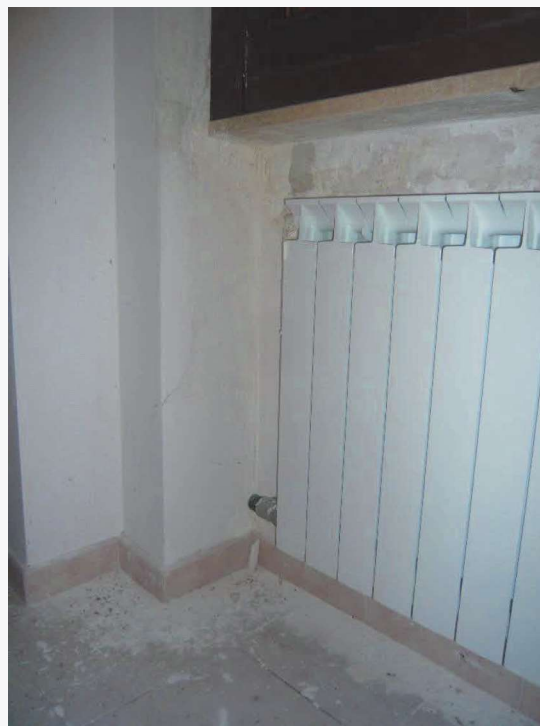
Abitazione p.la 198 sub. 19 – lesione alla tamponatura
in muratura laterizia
