**RELAZIONE DI STIMA DEL COMPLESSO INDUSTRIALE
SITO IN GIAMMORO – PACE DEL MELA (ME)**

PROCEDIMENTO FALLIMENTARE N. 9/2009 R.G.F. DELLA SOCIETÀ [REDACTED]
[REDACTED]

AGGIORNAMENTO

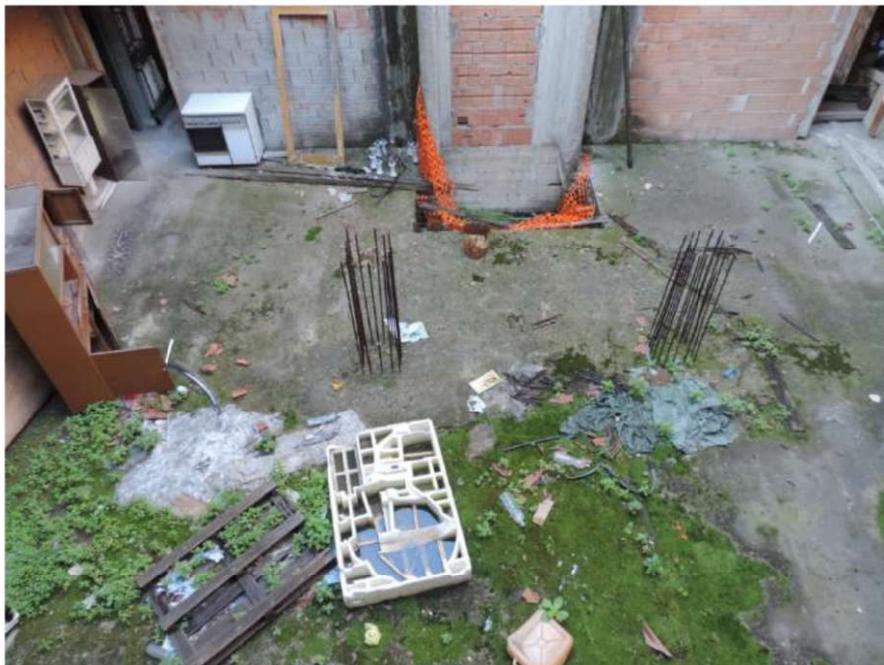
- i locali all'interno della palazzina del Corpo A ,più precisamente quelli distribuiti attorno all'atrio interno, in corrispondenza del piano terra e del piano cantinato, presentano evidenti danni generati da infiltrazioni di acqua piovana . Tali infiltrazioni sono dovute al fatto che l'atrio interno è a cielo aperto, mancando ancora la copertura vetrata prevista nel progetto.

Corte interna : vista del vano ascensore

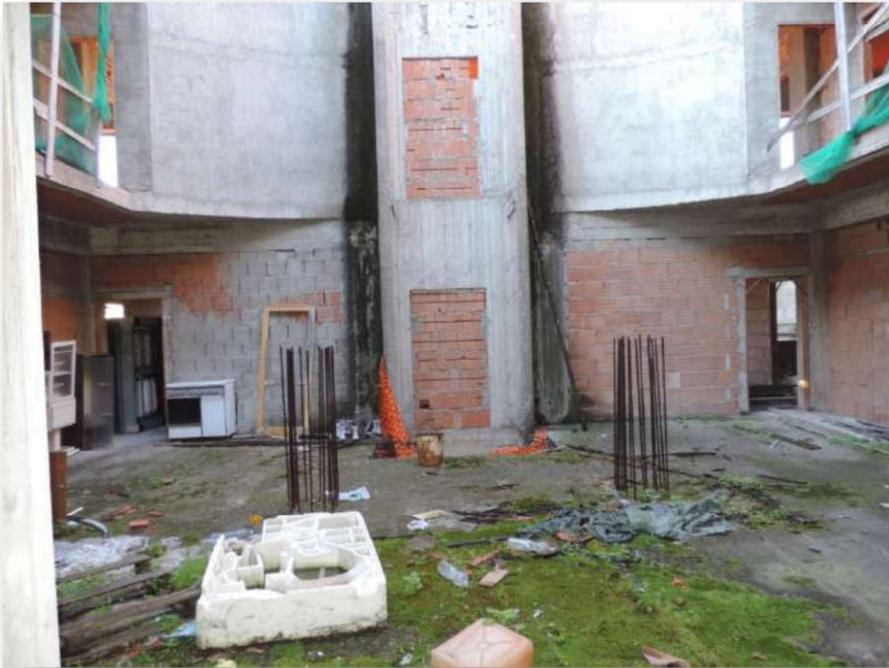
Corte interna

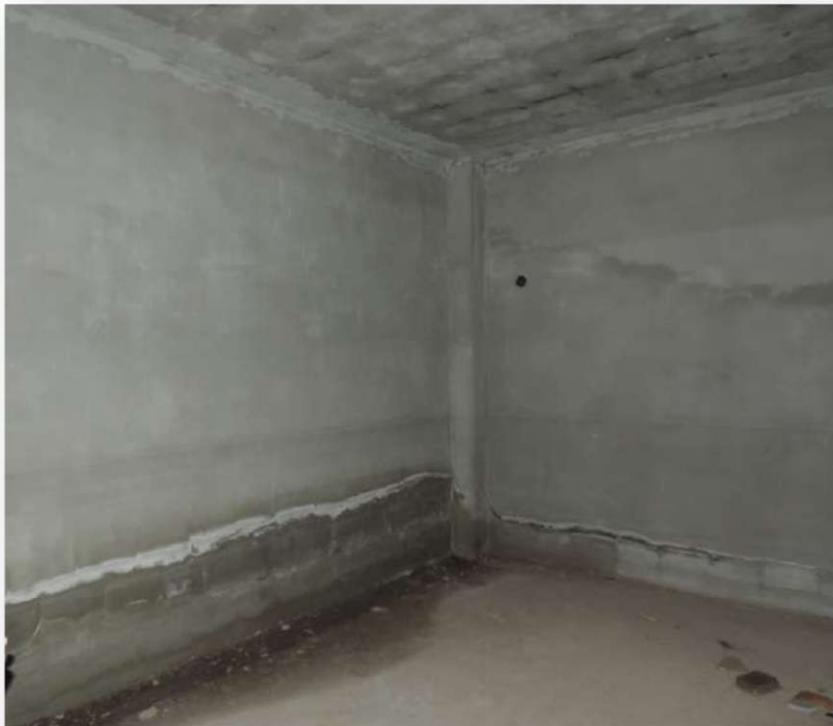
Consistenti macchie di umidità sono presenti al piano terra nelle parti basse delle pareti e negli ambienti dell'atrio e maggiormente nel sottostante piano cantinato in corrispondenza del vano ascensore e negli ambienti adiacenti.

Piano cantinato : segni evidenti di infiltrazioni d'acqua

Tuttavia rispetto alla situazione dei luoghi registrati nella precedente perizia del 2012, a causa di un'infiltrazione di acqua proveniente dai piani superiori, i locali ubicati al piano cantinato (vedi foto allegate) presentano in quasi tutte le pareti dei vari ambienti, per un'altezza di circa 50-60 cm, una consistente umidità, causata dalle persistenti infiltrazioni derivanti dal solaio in c.a. e laterizi della corte interna e dal vano ascensore (tutt'ora a cielo aperto).

In conseguenza di questi sopraggiunti danni causati dalle infiltrazioni d'acqua, per aggiornare il valore venale dell'immobile (corpo A), si dovranno decurtare i relativi costi di ripristino, che saranno opportunamente determinati in fase di stima (vedi Cap. 5)

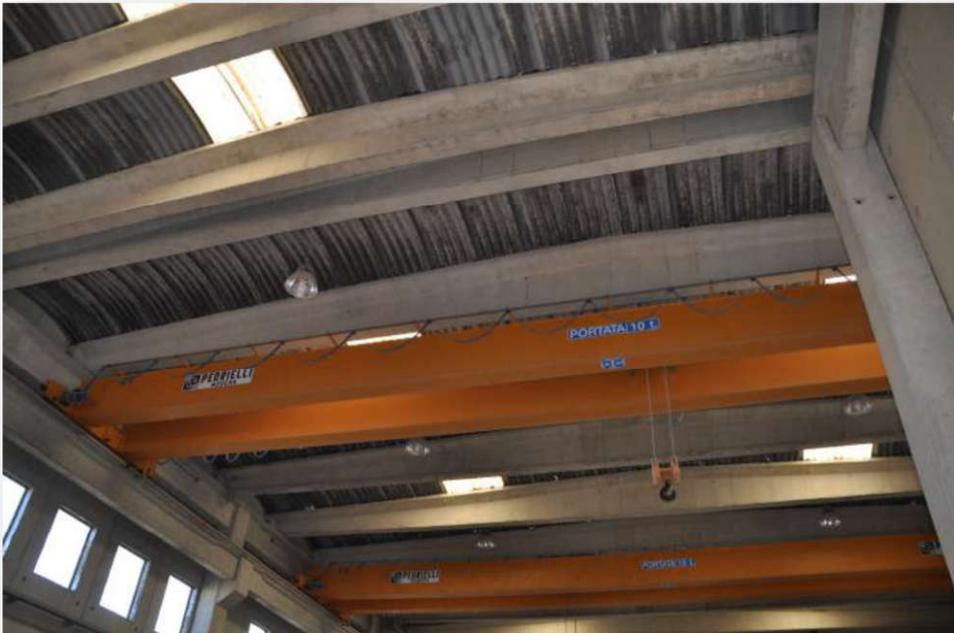
Oggi, detto corpo B, presenta uno stato di conservazione , che, rispetto a quanto già descritto ed accertato nel 2012, ha subito qualche variazione. Difatti si notano alcune infiltrazioni di acqua piovana provenienti dalla copertura che hanno determinato nelle strutture macchie di umidità(vedi foto sotto).

Copertura : segni di infiltrazioni d'acqua

Come descritto sopra, il Corpo B, adibito ad officine, si trova ancora oggi in buono stato di conservazione generale ad eccezione di alcuni tratti ove risultano infiltrazioni di acqua piovana provenienti dalla copertura che hanno determinato nelle strutture macchie di umidità(vedi foto sotto).

- interventi localizzati di risanamento e ripristino del manto di copertura deteriorato, mediante la sostituzione delle guarnizioni e sigillature dei pannelli preverniciati di tipo Sandwich.

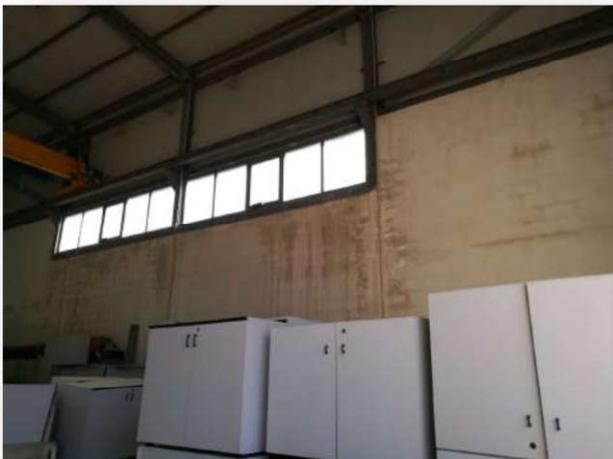
Oggi, detto corpo C, presenta un diverso stato di conservazione ; rispetto al 2012 si sono verificate alcune infiltrazioni di acqua localizzate in corrispondenza degli infissi a nastro sulla parete laterale a confine lato ovest (vedi foto sotto).

Parete magazzino lato ovest

- interventi di ripristino per eliminare le infiltrazioni di acqua piovana;
- sigillatura e impermeabilizzazione con revisione degli infissi metallici delle finestre con eventuali ispezioni e/o riparazioni anche del tetto;

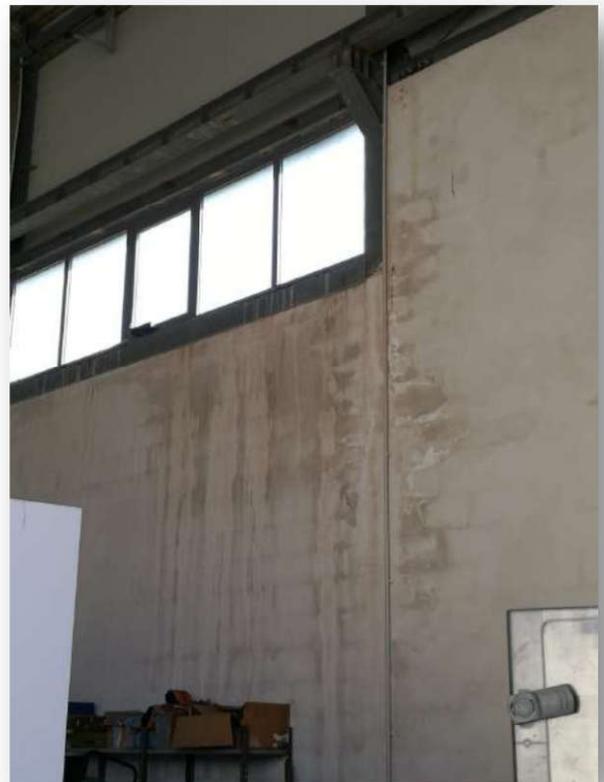
Infiltrazioni d'acqua provenienti dagli infissi a nastro

Come descritto sopra, il Corpo C adibito ad officine, si trova ancora oggi, in buono stato di conservazione, ad eccezione di alcune modeste infiltrazioni di acqua localizzate in corrispondenza degli infissi a nastro sulla parete laterale a confine lato ovest.

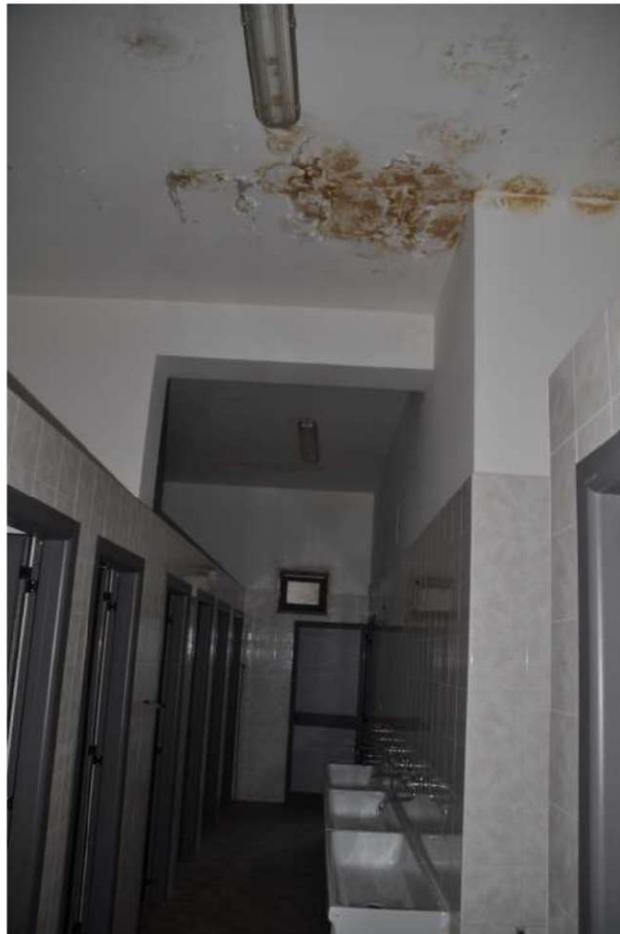
Oggi, detto corpo D presenta un diverso stato di conservazione; rispetto al 2012 si sono verificate alcune infiltrazioni di acqua piovana provenienti dal solaio piano di copertura in c.a. e laterizi con evidenti macchie di umidità ai soffitti e pareti (vedi foto sotto).

Servizi igienici : macchie evidenti di infiltrazioni

Come descritto sopra, il Corpo D adibito ad uffici, si trova ancora oggi, in buono stato di conservazione, ad eccezione del fatto che in alcuni ambienti (servizi igienici – vedi foto)si sono rilevate evidenti macchie di umidità ai soffitti ed alle pareti , generate da infiltrazioni di acqua derivanti dalla copertura del solaio piano in c.a. e laterizi.

In conseguenza di questi sopraggiunti danni causati dalle infiltrazioni d'acqua, per aggiornare il valore venale dell'immobile (corpo D), si dovranno decurtare i relativi costi di ripristino, che saranno opportunamente determinati in fase di stima (vedi Cap. 5)
