Liquidatore: Dott.ssa SIL VIA SANSOVINI
PROCEDURA DI LIQUIDAZIONE N° 25/2021

****** DOCUMENTAZIONE FOTOGRAFICA ******
LOTTO PRIMO

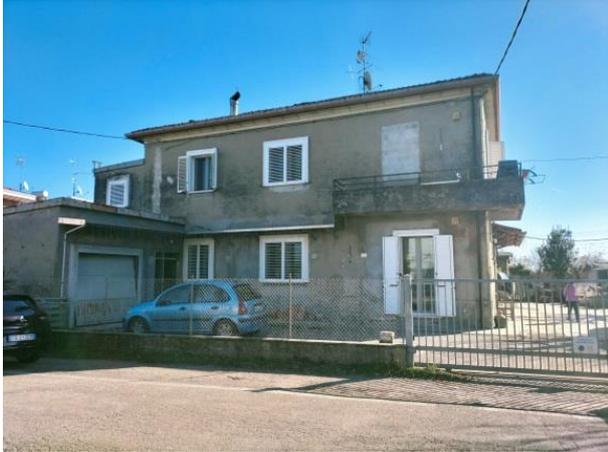
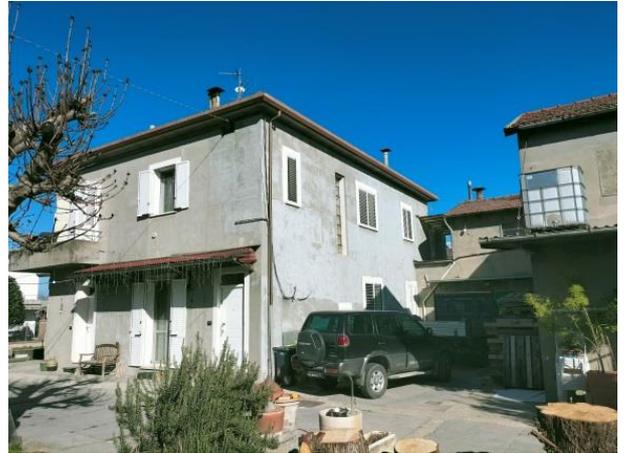
Vista esterna

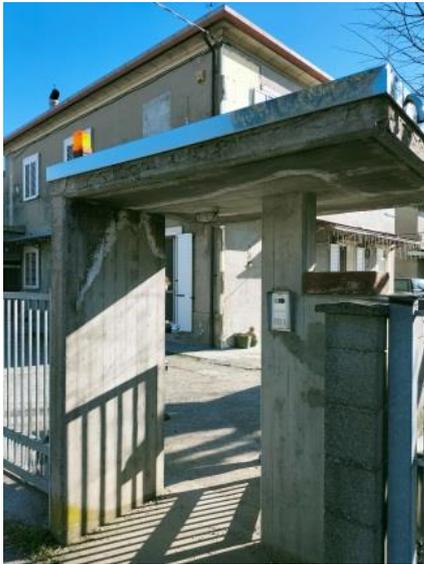
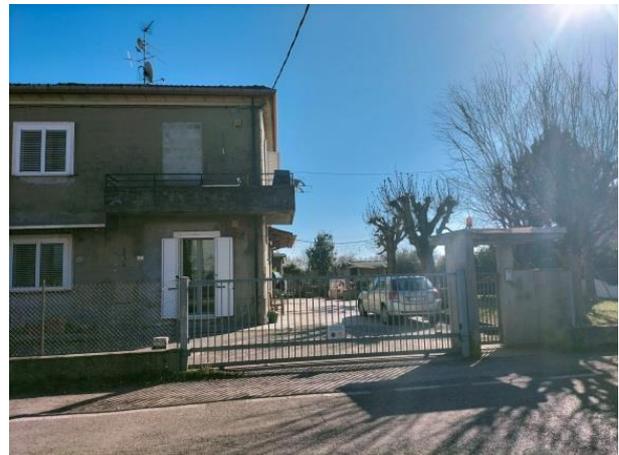
Vista esterna

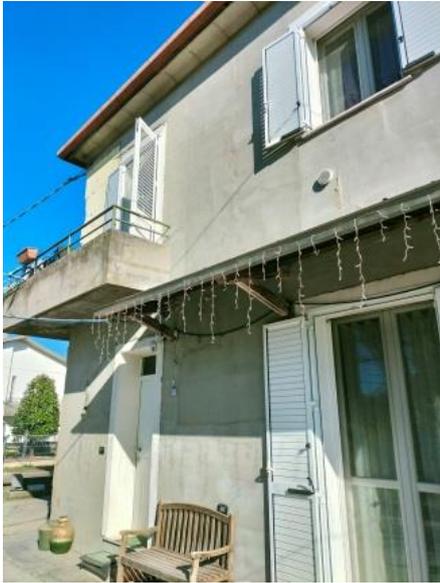
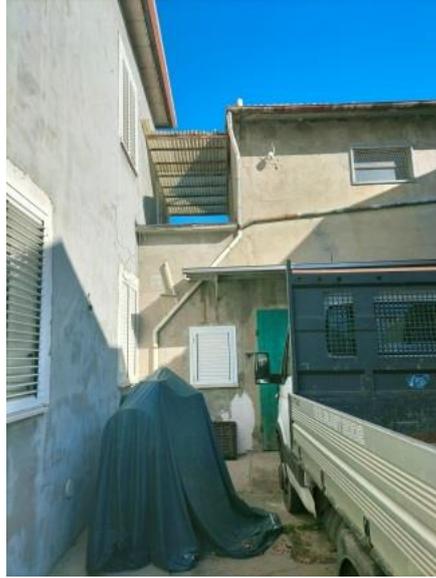
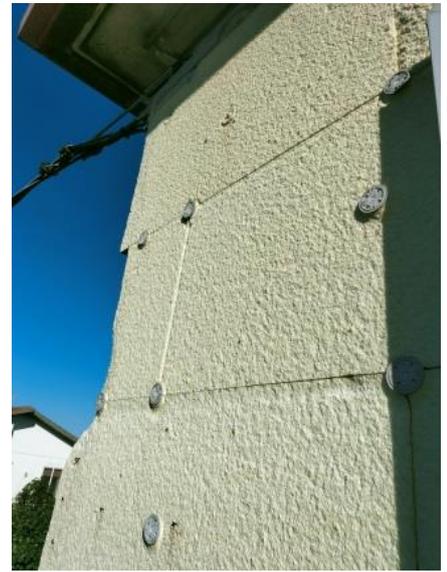
Vista esterna

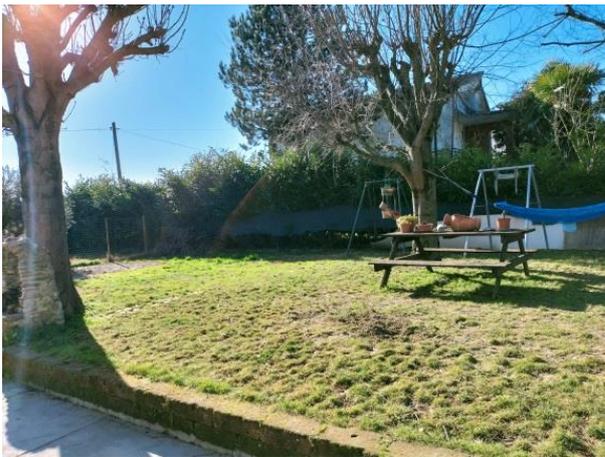
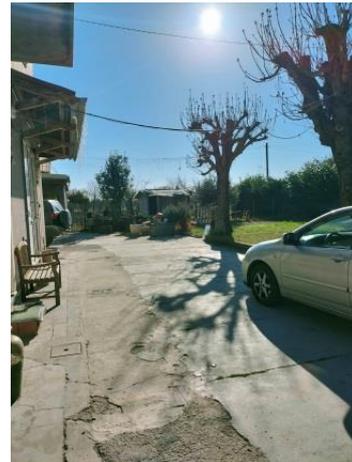
Area Cortilizia

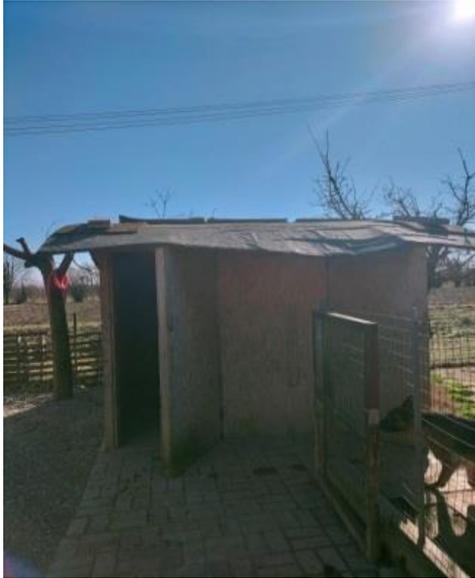
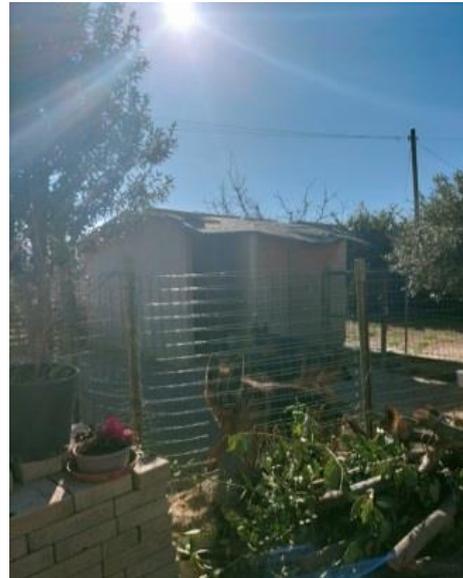
All'interno dell'area cortilizia è presente un manufatto con struttura precaria che viene utilizzato come ricovero/cuccia per cani.

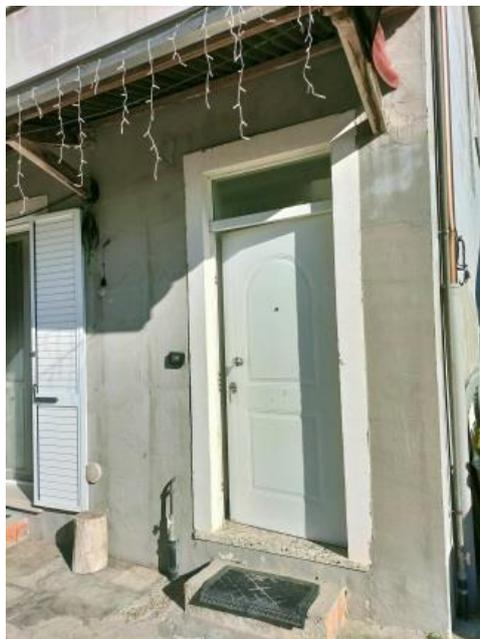
Ingresso all'alloggio

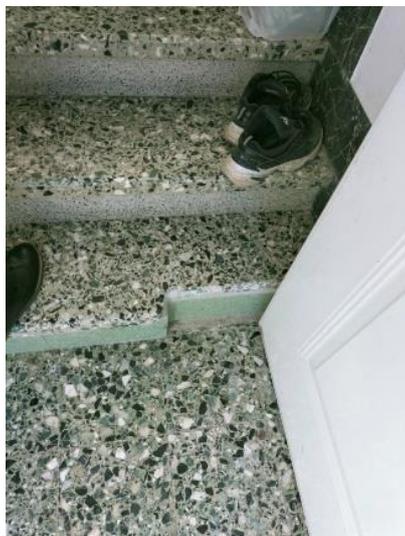
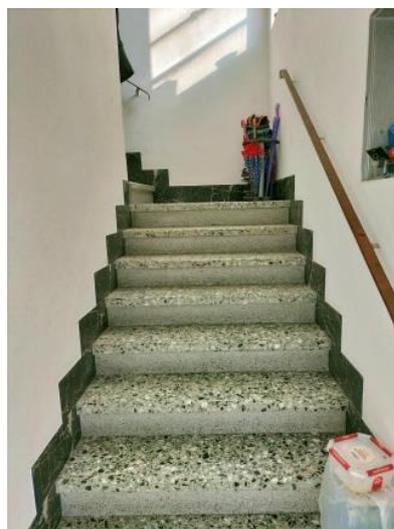
Scala di accesso all'alloggio del tipo monoblocco in graniglia

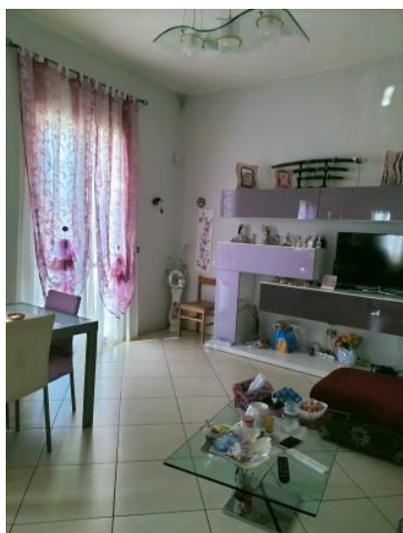
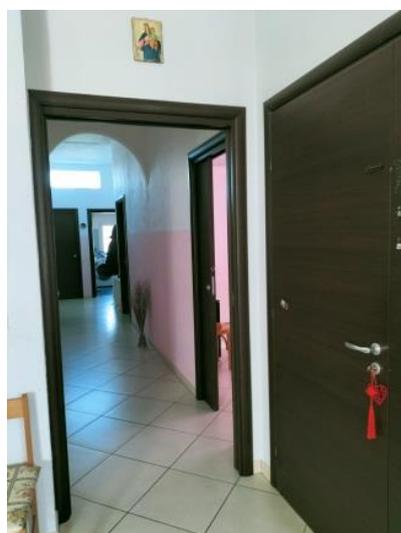
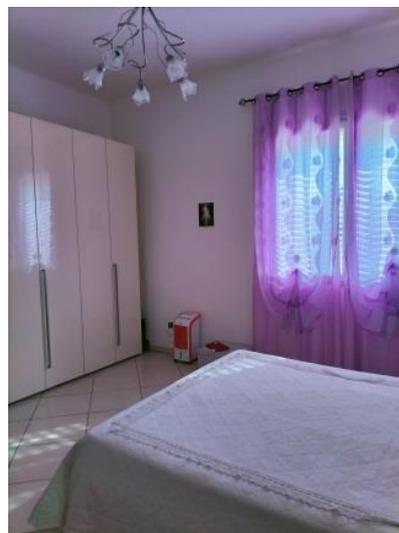
Pavimentazione dell'alloggio

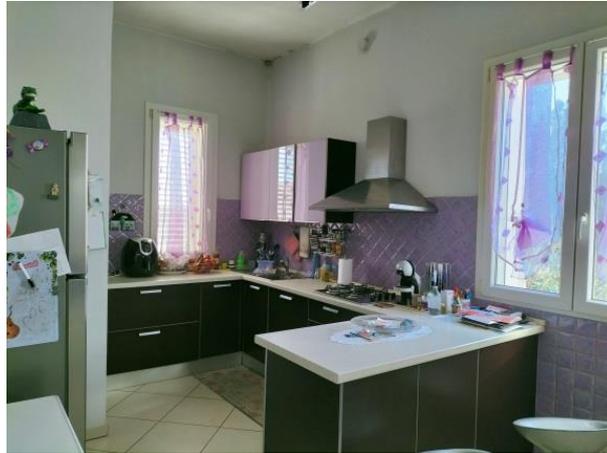
Parete attrezzata cucina

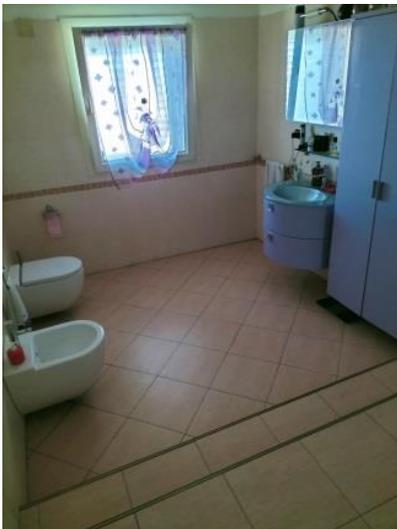
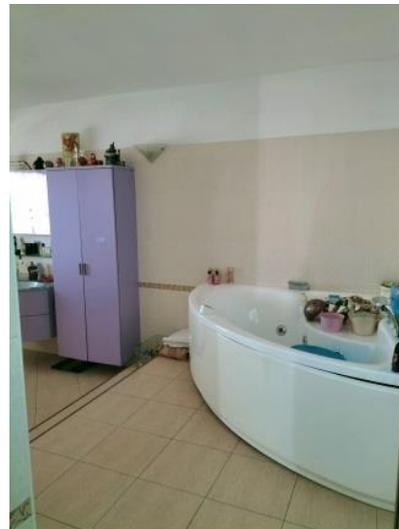
Bagno

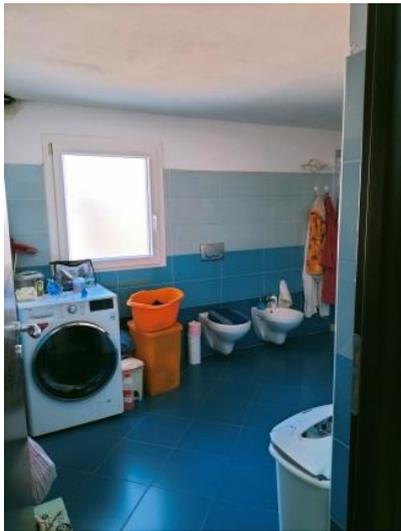
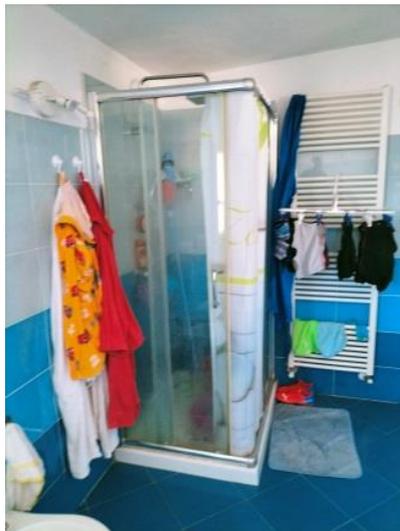
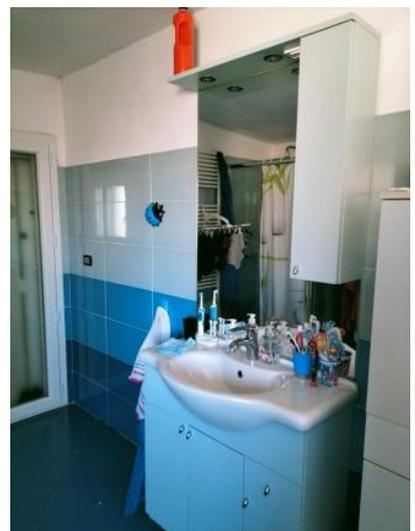
Bagno ricavato senza titolo autorizzativo nel locale concessionato a lavanderia

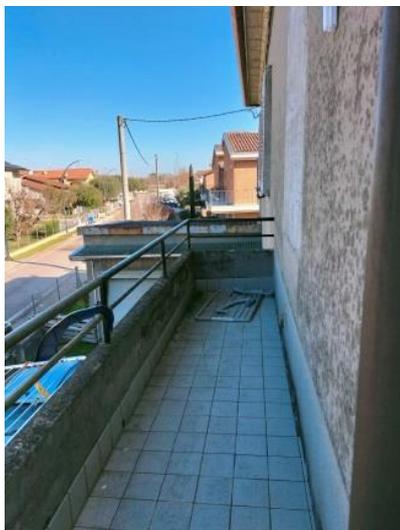
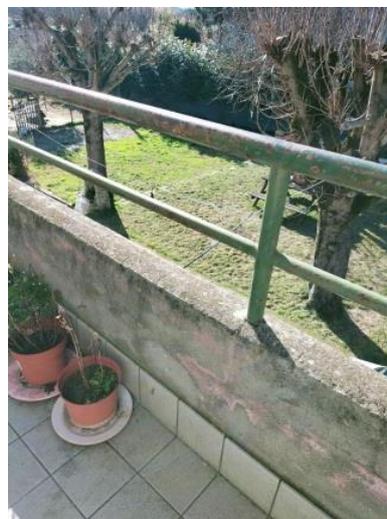
Balcone

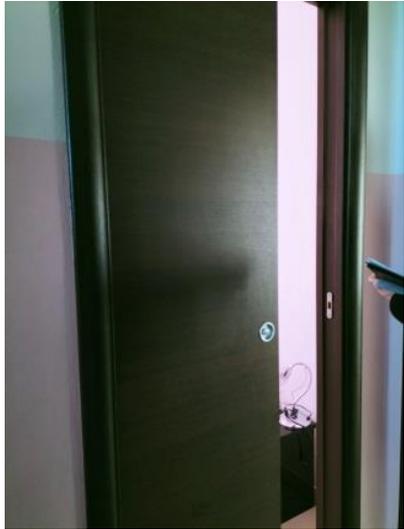
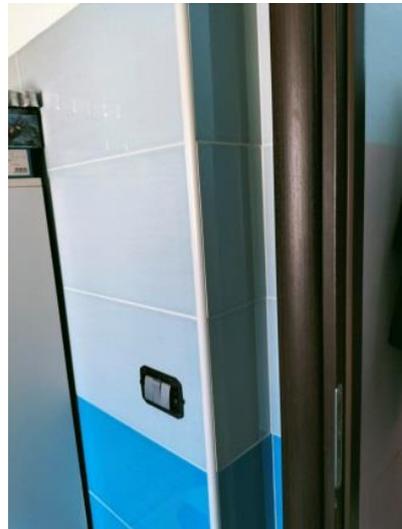
Porte interne

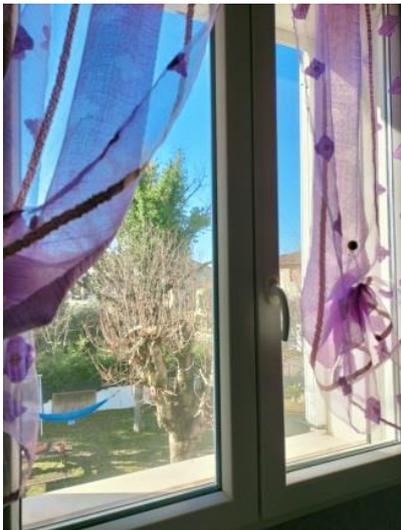
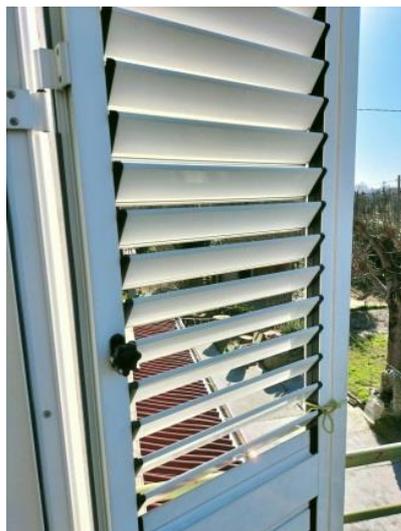
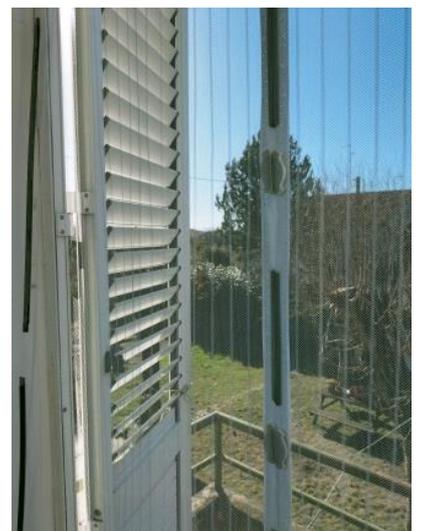
Infissi

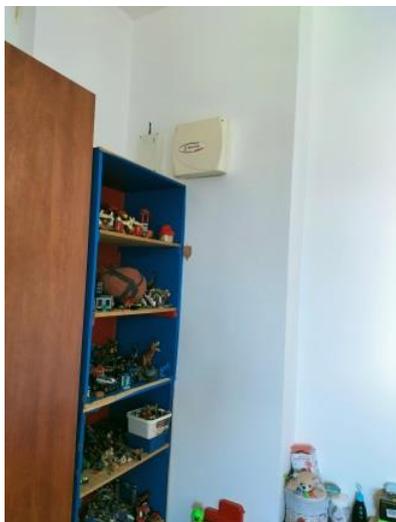
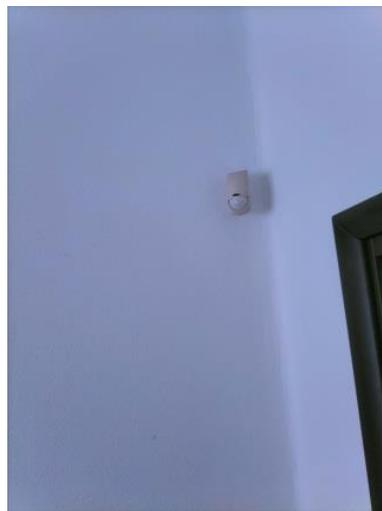
Impianto allarme

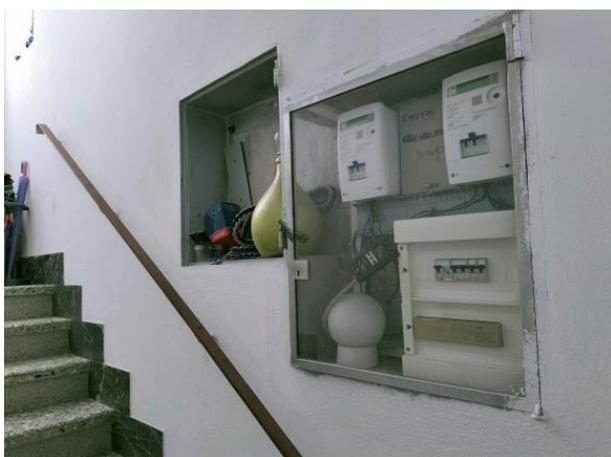
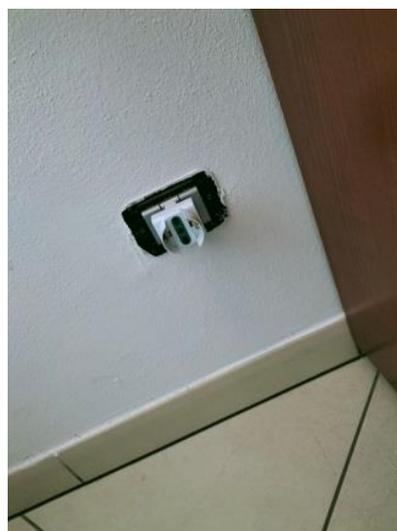
Impianto elettrico

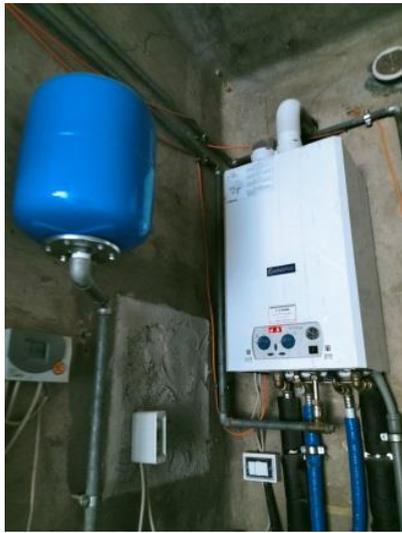
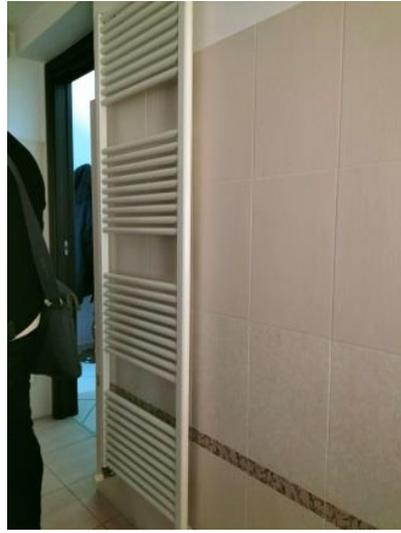
Impianto di riscaldamento nel locale ripostiglio

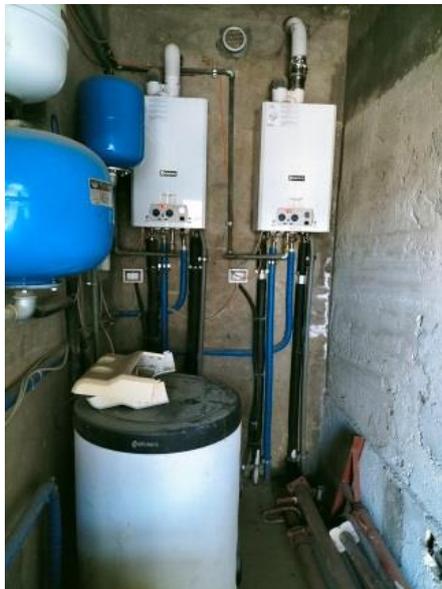
All'interno del locale è posizionata anche la caldaia a gas metano dell'alloggio al piano primo, di altra proprietà e non oggetto di procedura. Sulle pareti e soffitto del medesimo locale corrono anche le tubazioni esterne dell'impianto di riscaldamento dell'alloggio al piano terra, per le quali è istituita di fatto sul locale ripostiglio una servitù per la manutenzione alla caldaia, oltre che di tubazioni.

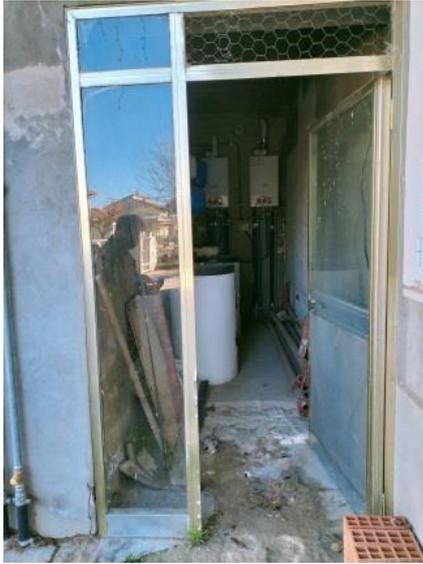
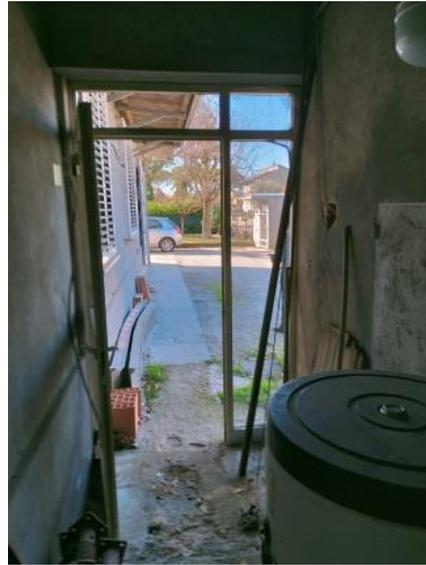
Locale ripostiglio accessibile direttamente dalla corte comune per mezzo di una porta di anticorodal e vetro, internamente privo di finiture

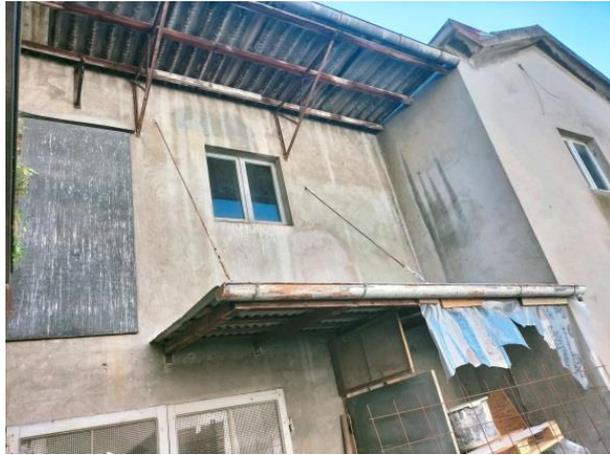
Copertura dei servizi a falde in travi varesi e tavelloni in laterizio con sovrastante manto di copertura in lastre di fibra di eternit

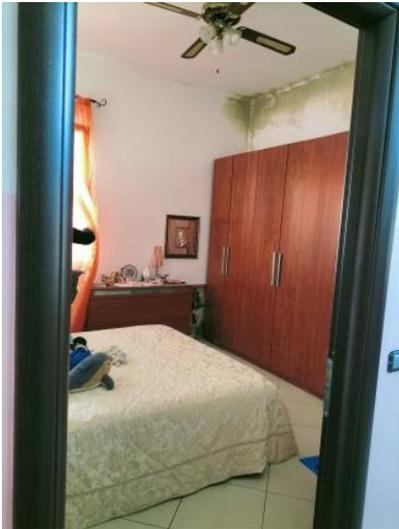
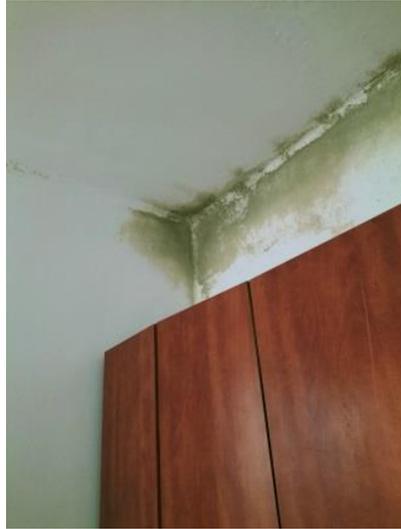
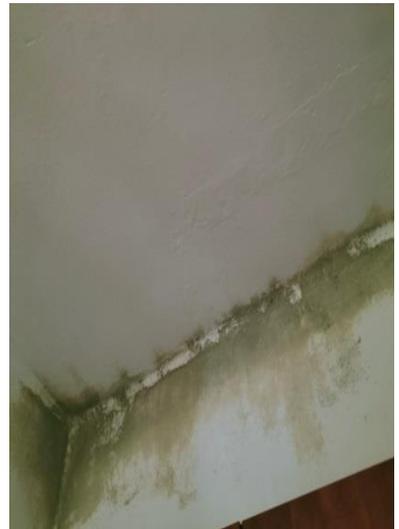
Stato manutentivo: nella camera da letto sono state accertate estese infiltrazioni di umidità e insalubrità della muratura e di parte del soffitto con evidenti zone macchiate di colore verdastro

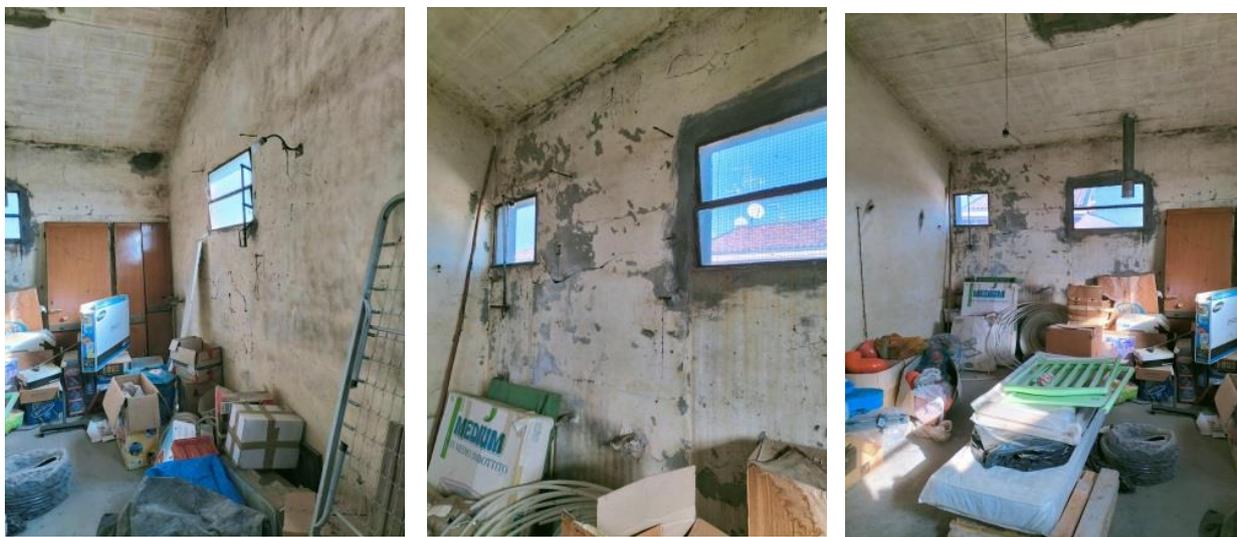
Stato manutentivo: nei servizi al piano primo sono state accertate diverse crepe sulla muratura ed uno stato conservativo carente

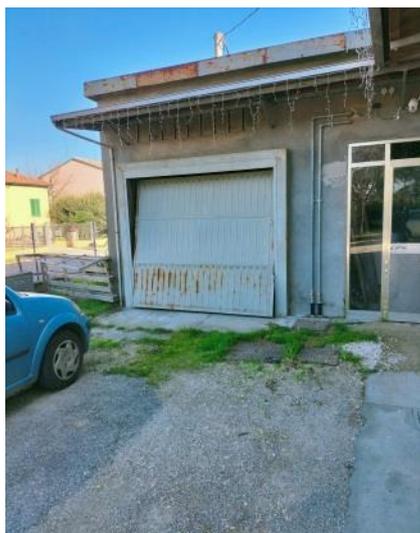
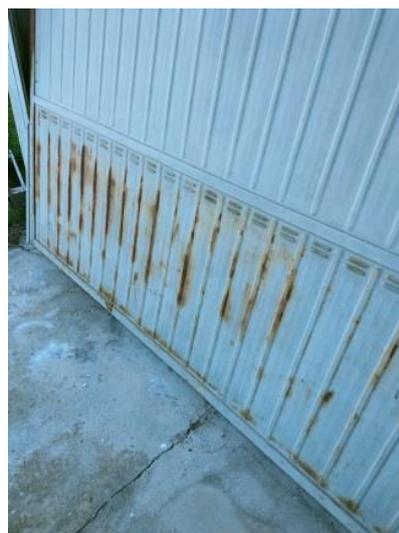
Autorimessa
