**Vista esterna del fabbricato che
comprende la proprietà immobiliare oggetto
di procedura di liquidazione costituita dalla quota di 1/2 di proprietà indivisa**

Appartamento con servizi (sub. 15)

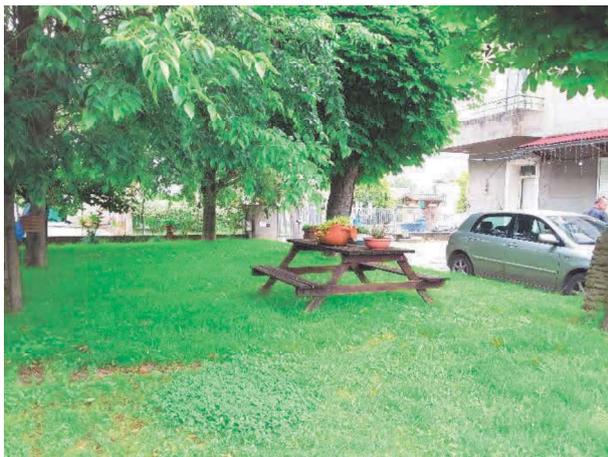
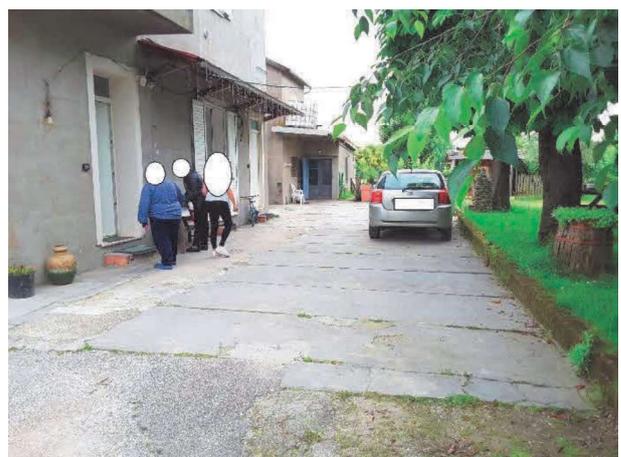
Vista area cortilizia del fabbricato di uso comune con altra proprietà

Vista manufatto con struttura precaria che viene utilizzato come ricovero/cuccia per cani, che non risulta né autorizzato comunemente né censito al Catasto Fabbricati del Comune di Forlì. Pertanto dovrà essere rimosso in quanto non autorizzabile comunemente

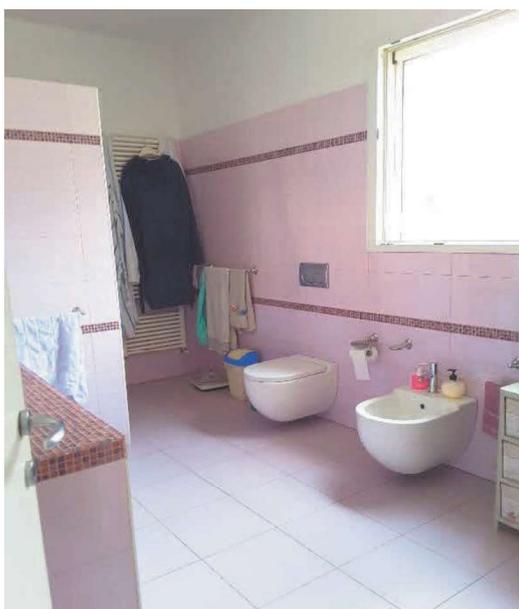
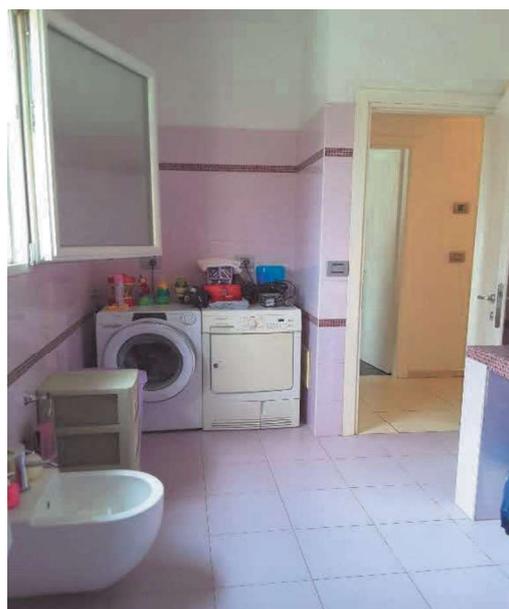
Vista bagno all'interno di questo vano è compresa una porzione immobiliare (sub. 20) di altra proprietà. Detto spazio (sub. 20) occupa circa mq. 4,50. Togliendo tale spazio (sub. 20) il bagno accertato in loco e di servizio dell'alloggio oggetto di procedura sarebbe intercluso e inutilizzabile. Detta situazione, ad oggi implica una reciproca servitù se si considera che alla porzione sub.20 si può giungere solo attraversando l'intero appartamento sub.15, ed inoltre alla parte di bagno del sub. 15 si può accedere solo attraversando la porzione del sub.20. Si ribadisce nuovamente che la questione è risolvibile con la vendita da parte della proprietà del sub. 20 di tale porzione di bagno alla proprietà della porzione immobiliare sub. 15.

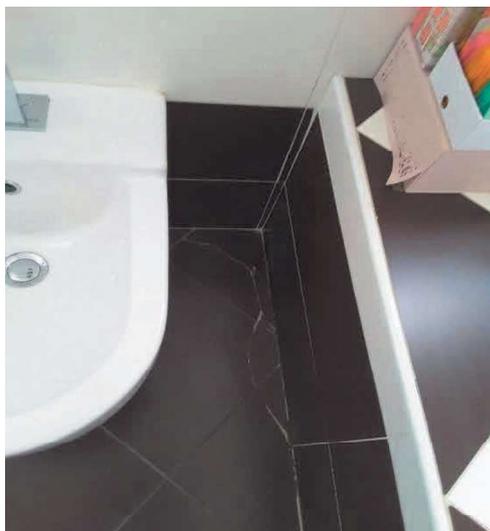
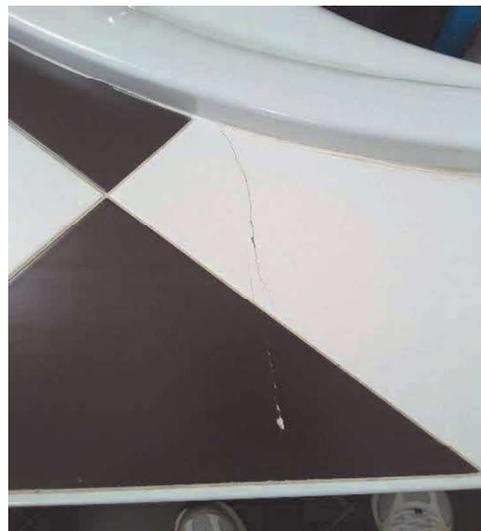
In occasione del sopralluogo nella pavimentazione è stata accertata una crepa ed inoltre è stata accertata una crepa sul rivestimento del muretto di contenimento della vasca

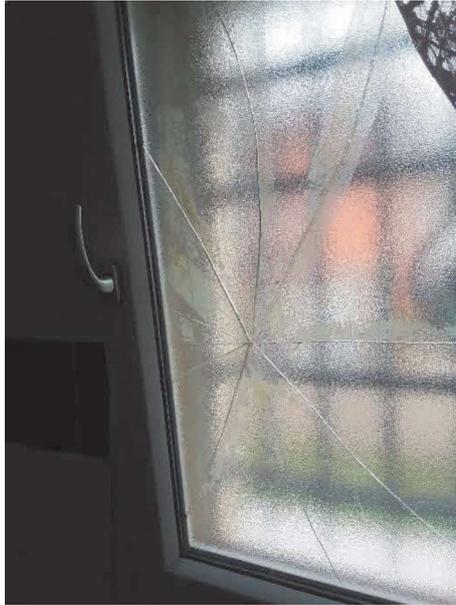
**All'interno del suddetto bagno è stato accertato
che il vetro della finestra era rotto**

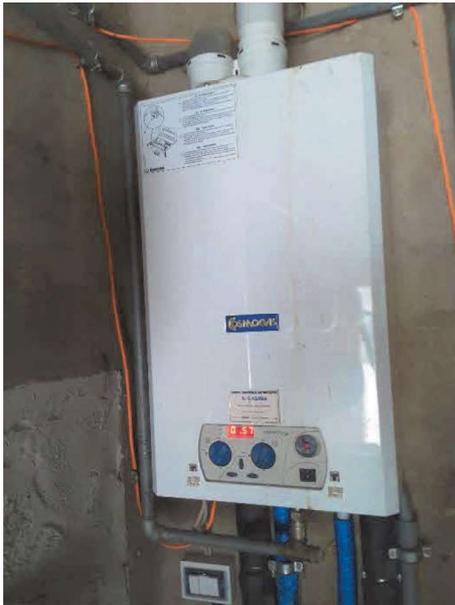
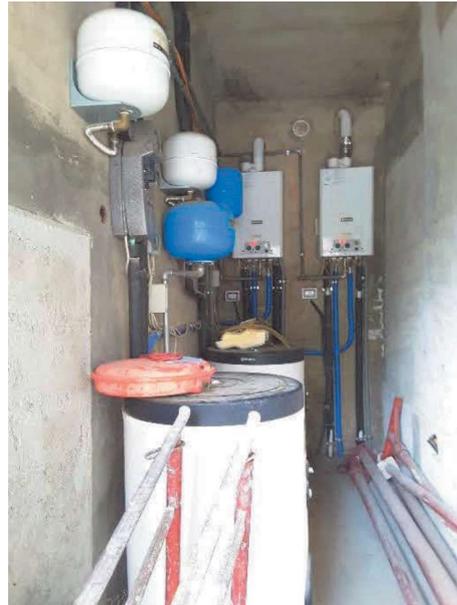
Vista caldaia a gas metano posta in locale di altra proprietà (sub. 19). Di fatto pertanto è istituita una servitù di passaggio e/o accesso nel locale di proprietà di terzi (sub. 19) a favore dell'unità immobiliare oggetto di procedura (sub. 15) al fine di eseguire la manutenzione e/o altro intervento necessario alla caldaia.

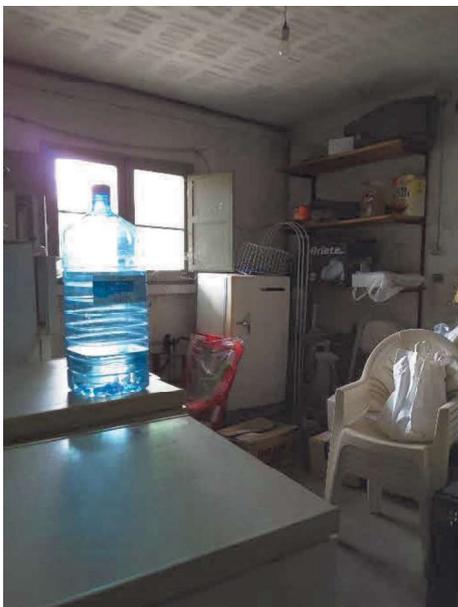
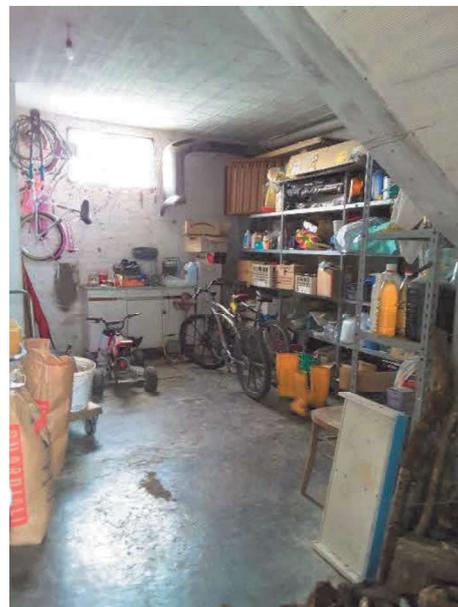
Vista locali di servizio in cattivo stato manutentivo e conservativo, con rifiniture pressochè inesistenti

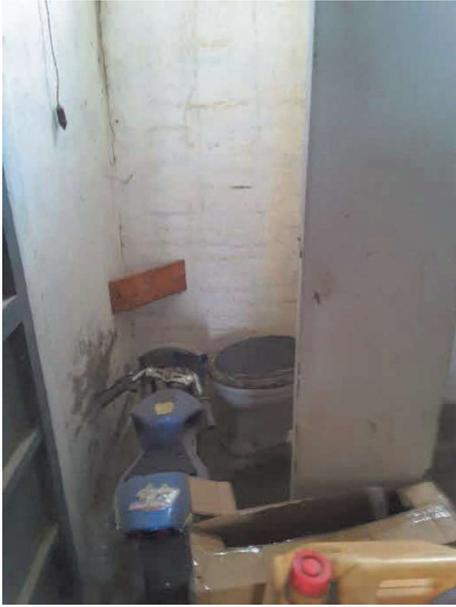
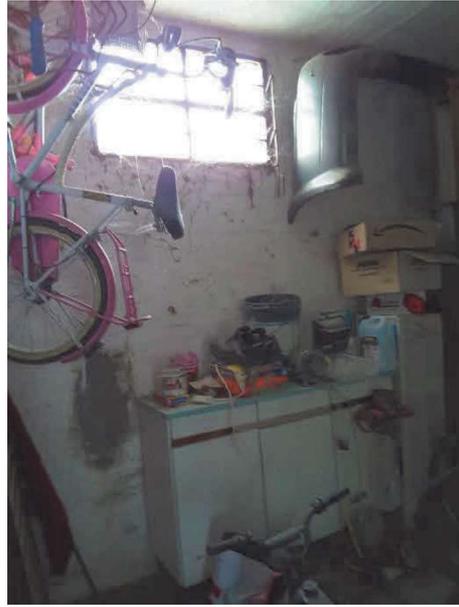
**Vista locali di servizio in cattivo stato manutentivo e conservativo,
con rifiniture pressochè inesistenti**

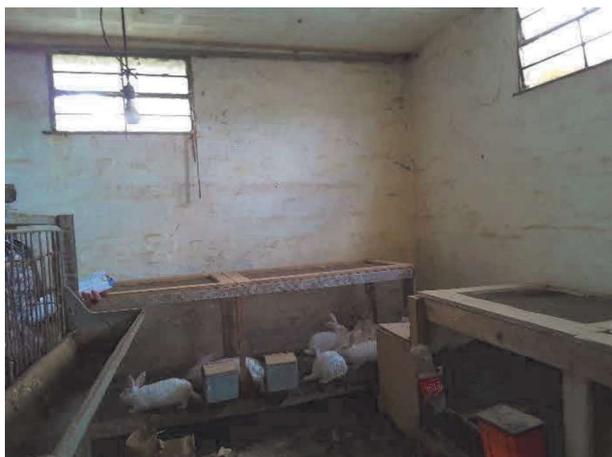
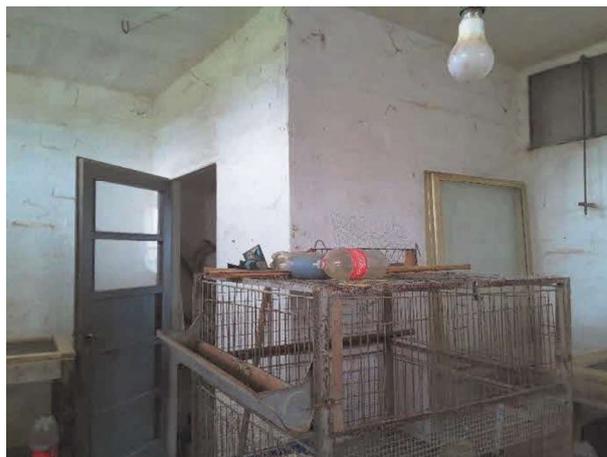
**Vista locali di servizio in cattivo stato manutentivo e conservativo,
con rifiniture pressochè inesistenti**

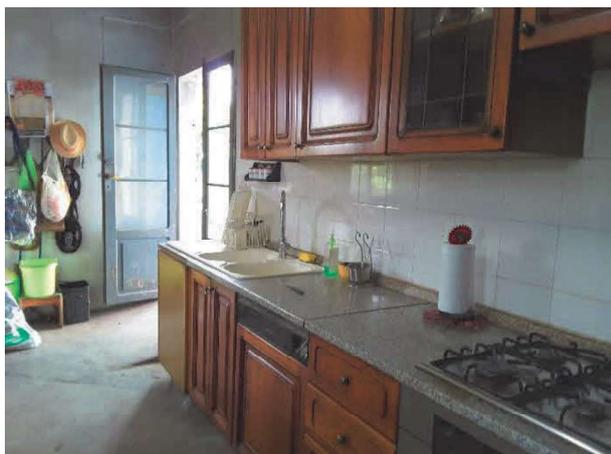
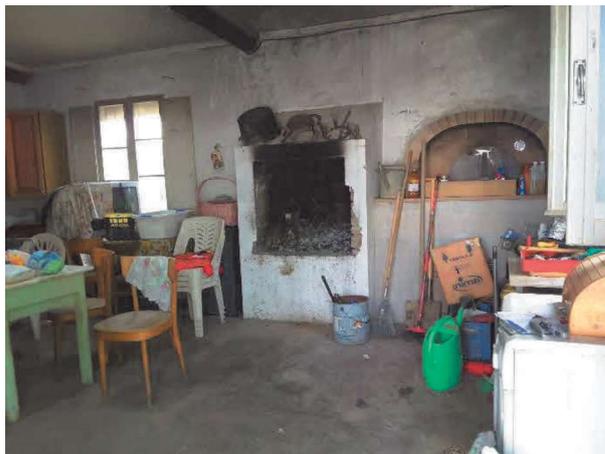
Solo una parete della stanza adibita a cucina di servizio con camino e forno per la pizza, in corrispondenza del piano di lavoro era parzialmente rivestita con piastrelle in ceramica

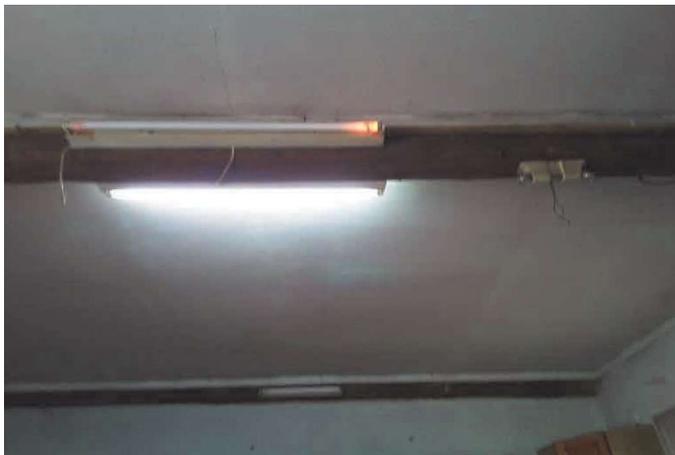
Vista impianto elettrico obsoleto/fatiscente non a norma e pertanto da rifare completamente in linea con le vigenti normative in materia
