TRUBUNALE DI TORRE ANNUNZIATA

RELAZIONE TECNICA DI STIMA

OGGETTO: *Fallimento*

A. Locale Commerciale

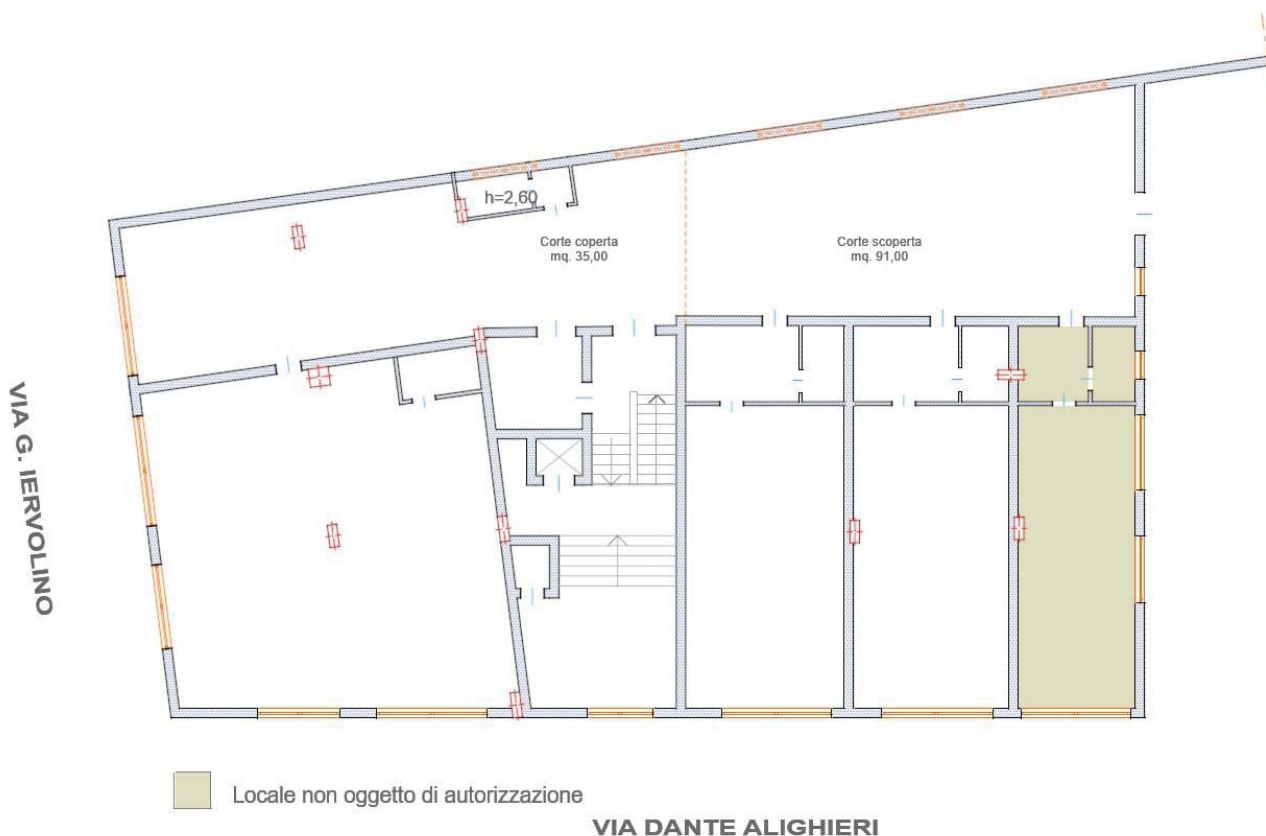
- 1) Nella concessione originaria il locale è stato suddiviso in cinque locali commerciali, dal sopralluogo effettuato i locali realizzati risultano quattro locali.
- 2) È stato realizzato un nuovo locale non autorizzato, attraverso una serie di opere difformi alla concessione:
 - Chiusura della rampa per accedere ai garage sottostanti
 - Ampliamento del balcone al piano primo

Configurandosi in un nuovo volume realizzato in difformità della concessione edilizia

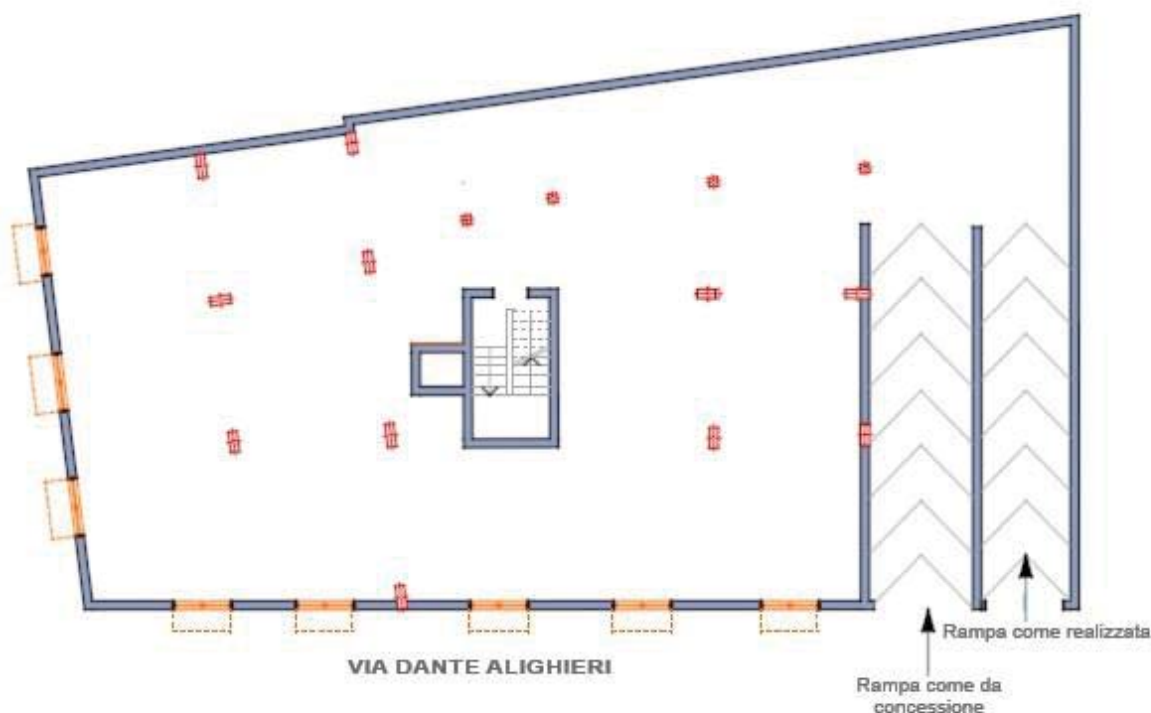
Si precisa che la rampa di accesso ai garage è stata costruita in difformità della concessione ma non oggetto di demolizione relativa all'ordinanza n. 159/2016, e della SCIA prot. 6471 del 07/03/2017 ed integrazione prot. 22814 del 08/10/2019, del 07/11/2016 n. 159 /2016 prot. n. 2553.

La rampa da concessione era posta in posizione diversa pertanto costituisce un'ulteriore difformità alla concessione .

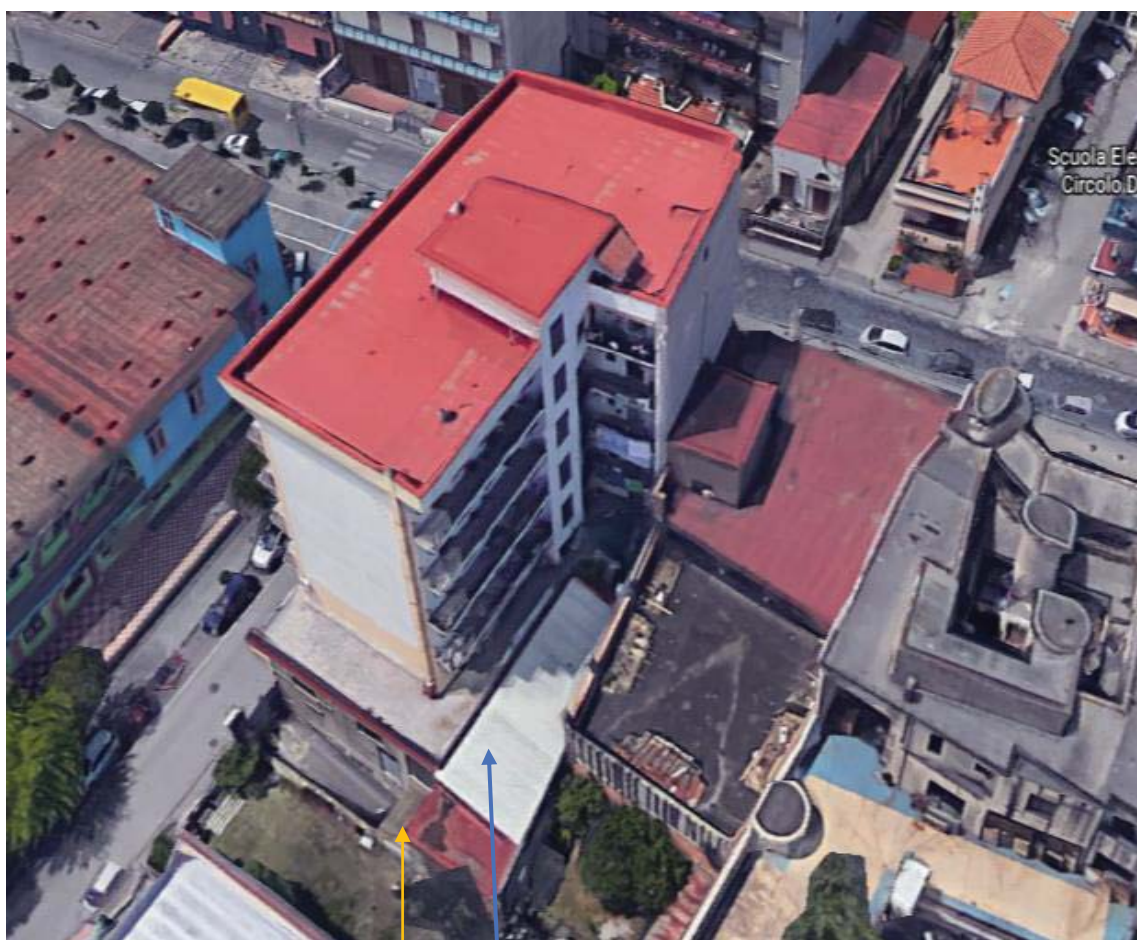
Dall'analisi visiva dello stato dei luoghi, e dall'analisi condotta, si può concludere verosimilmente che la causa dell'infiltrazione d'acqua riscontrate sono scaturiti dalla demolizione delle coperture dell'ex deposito e dalla demolizione della copertura del vano cucina in seguito all'ordinanza emessa dal Comune di Poggiomarino.

Copertura corte interna demolita in seguito all'ordinanza Comunale

Copertura vano cucina demolita in seguito all'ordinanza Comunale

Tale situazione di degrado si venuta a creare in quanto la pavimentazione, della corte interna e del vano cucina, è stata messa a nudo non avendo più la copertura, essendo stata pensata e realizzata per uso esclusivamente interno, non prevedeva idonea pendenza e impermeabilizzazione.

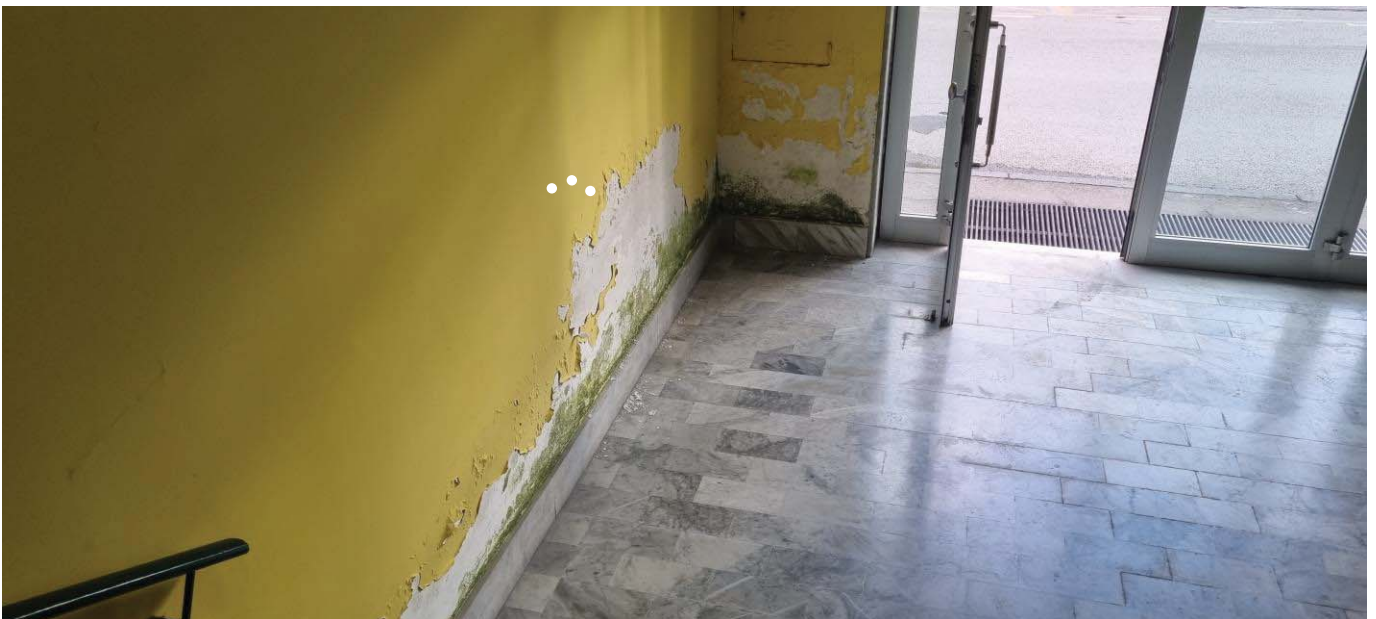
Tale fenomeno si è verificato perché quando vi sono forti fenomeni atmosferici l'acqua si deposita sul il piano di calpestio, ex deposito, avendo una lieve pendenza che indirizza l'acqua verso l'interno dei vani commerciali, non dotati di infissi esterni, quest'ultima depositandosi sul solaio, viene poi convogliata all'interno dei locali dove si accumula e ristagna e per risalita si infiltra tra le pareti.

La presenza di acqua sui muri può causare una serie di problemi quali la formazione di muffe

Presenza di muffa parete androne fabbricato

In questo caso per provvedere con sollecitudine alla eliminazione temporanea del problema bisognerà chiudere i vani dei locali che accedono alla corte interna per evitare che l'acqua possa defluire all'interno degli stessi locali e il rifacimento dell'androne scala

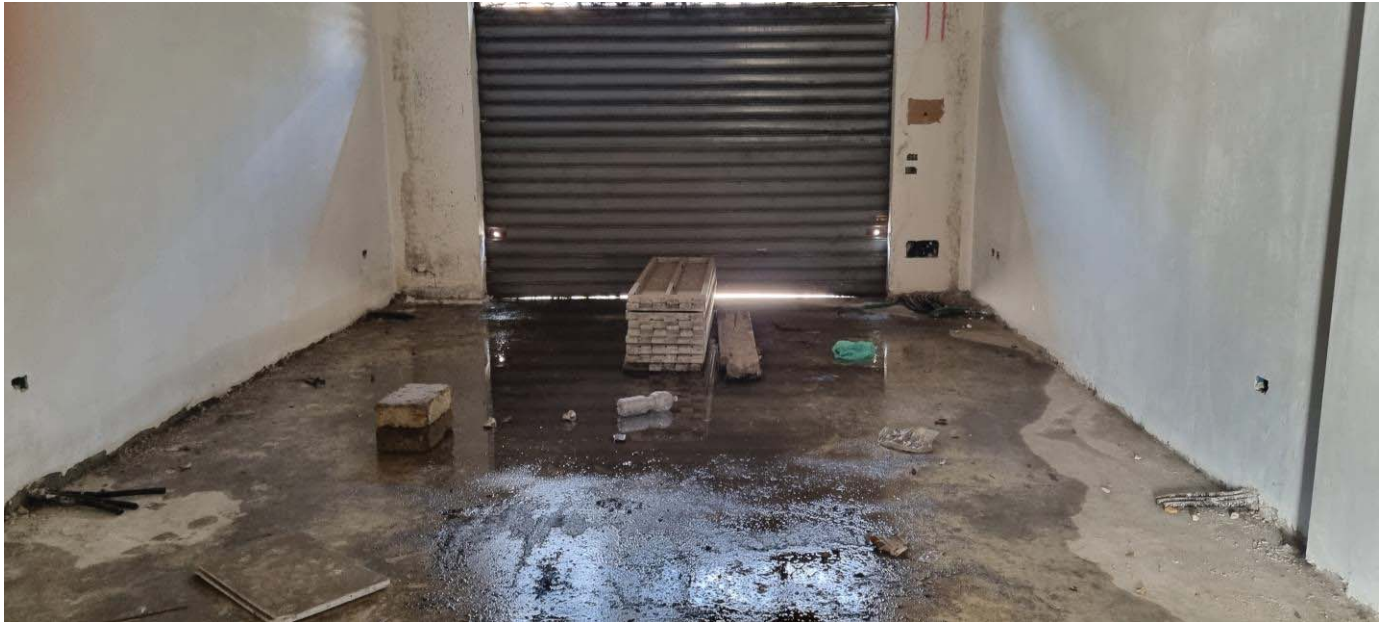
Punto di ristagno dell'acqua

Ovviamente si è tenuto conto nella pagine che precedono relativamente alla determinazione del prezzo dell'immobile, dei lavori futuri necessari alla gestione del deflusso delle acque meteoriche nella corte interna scoperta.

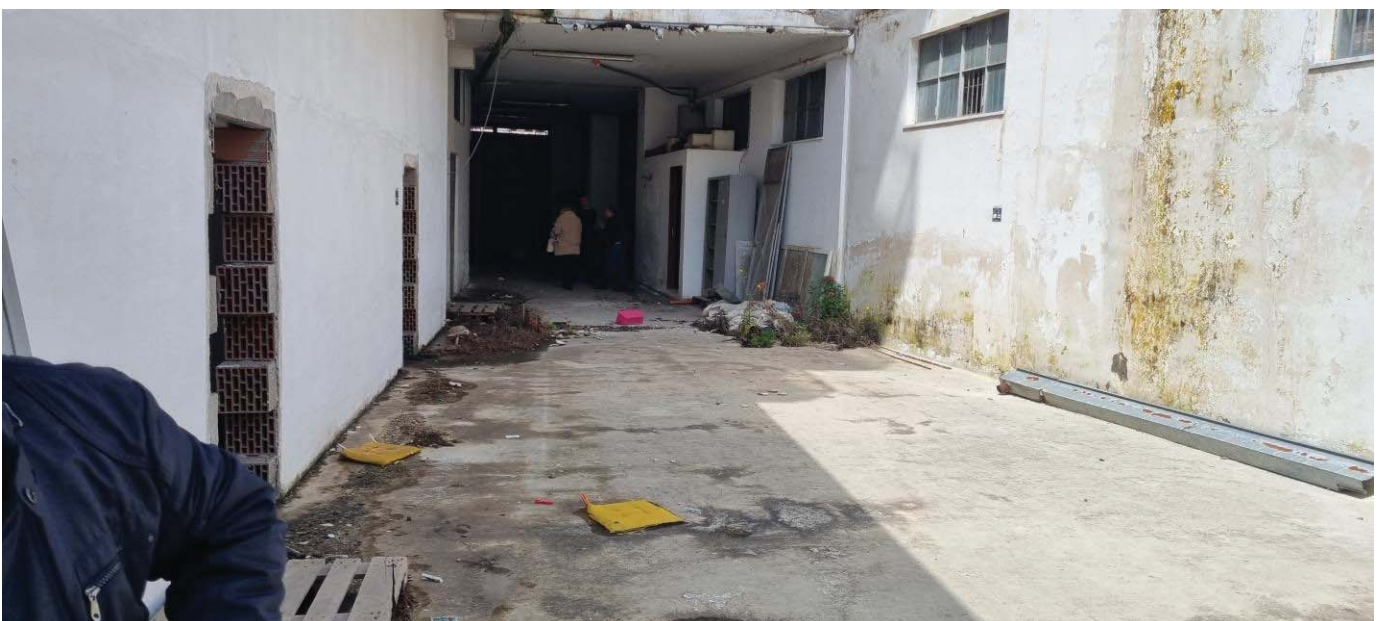
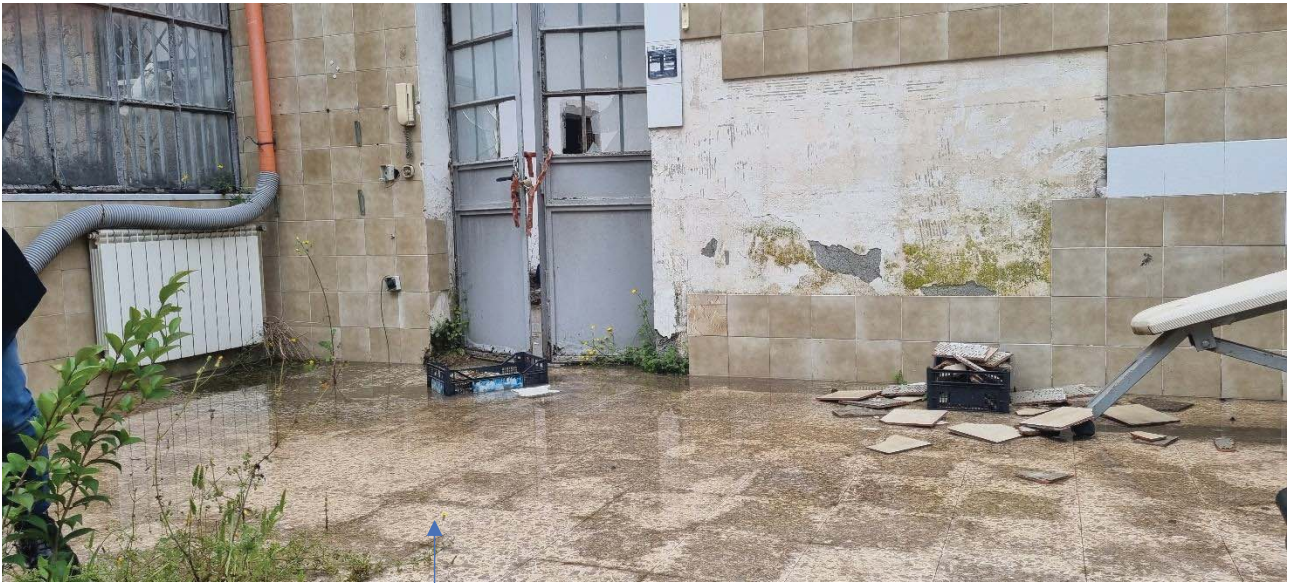
Corte interna scoperta (ex Deposito)

Le infiltrazioni che interessano il piano garage anche queste sono imputabili alla mancanza di impermeabilizzazione delle aree scoperte, ex deposito ed ex cucina.

Area dove va posata la guaina per evitare le infiltrazioni

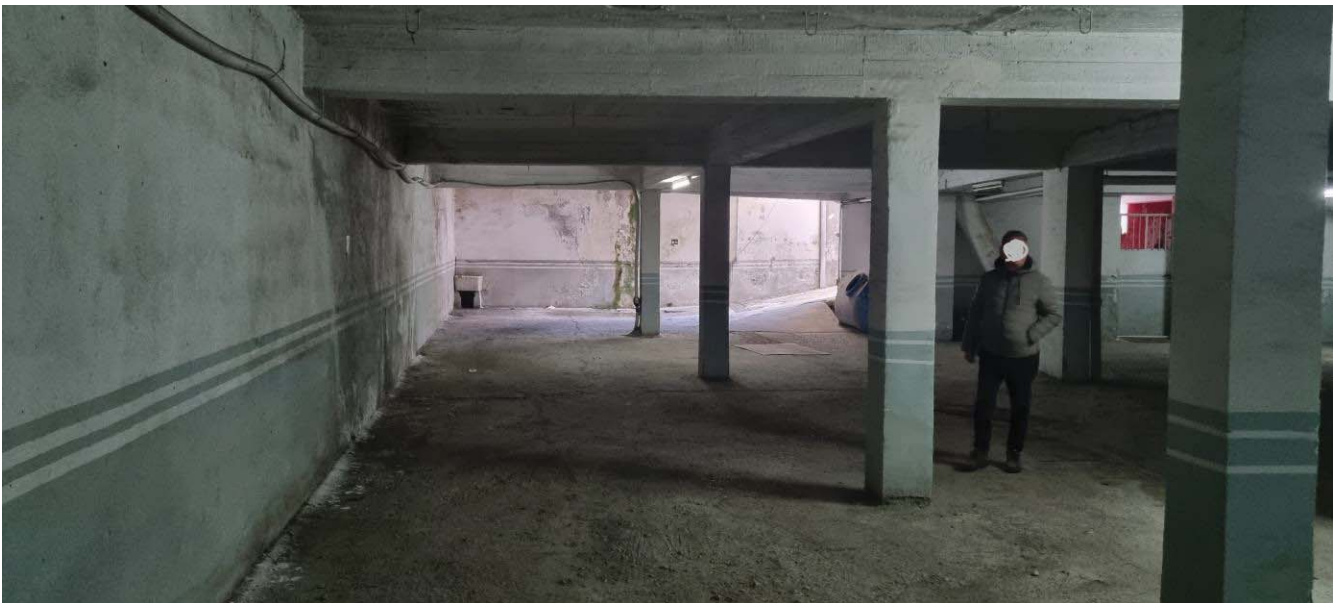
Le infiltrazioni interessano oltre ad una porzione del soffitto del garage anche la parete frontale alla discesa del garage in corrispondenza dell'ex vano cucina e della corte interna oggi aperta

Al riguardo si evidenzia che per detti fenomeni di infiltrazione la società _____ veniva condannata, nell'ambito del giudizio RG 4692/2020, all'esecuzione dei lavori indicati dal CTU, nominato nel giudizio,

Lo scrivente, atteso che la Curatela ha nel frattempo ottenuto autorizzazione dal GD in data 18/10/2023 all'esecuzione di detti lavori già indicati nella perizia del CTU Cuocolo e che tali opere sono in fase di esecuzione, ritiene superfluo esprimersi circa l'indifferibilità di dette opere.
