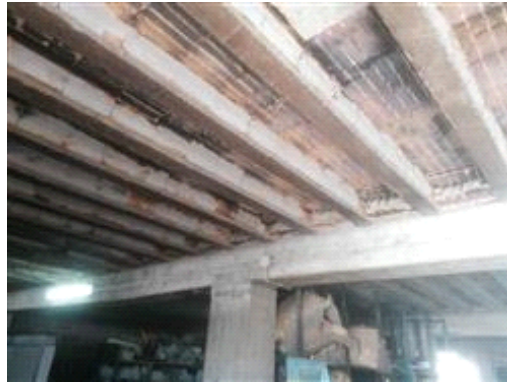
PIANO PRIMO - SOLAIO -

Dal punto di vista strutturale l'immobile è costituito da strutture in c.a. rappresentate da pilastri, travi e solaio latero-cementizio che allo stato si presenta privo della porzione dei laterizi all'intradosso essendo stato oggetto di incendio che ne ha compromesso lo stato di conservazione. Non essendo stato possibile definire la durata dell'incendio non si è in grado di poter accerare l'idoneità statica delle strutture portanti per le quali si renderà necessario procedere ad un puntuale verifica strutturale con prove di laboratorio e prove di carico in sito al fine di poter determinare il tipo d'intervento da eseguire ed i relativi costi.

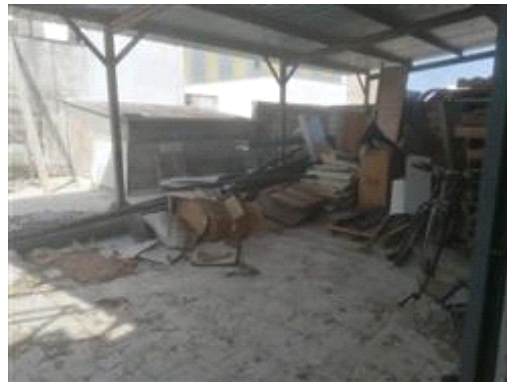
Si è rilevata la presenza sulla veranda scoperta posta lungo il prospetto posteriore dell'immobile di una struttura metallica di copertura realizzata in assenza di autorizzazione.

PIANO PRIMO VERANDA SCOPERTA CON TETTOIA METALLICA DA RIMUOVERE
