Per un'immediata conoscenza dei cespiti si riportano di seguito le planimetrie dello stato dei luoghi ed alcune fotografie (Cfr. All. n.2.3 – Rilievo lotto 2 e All. n.2.4 – Rilievo fotografico lotto 2):

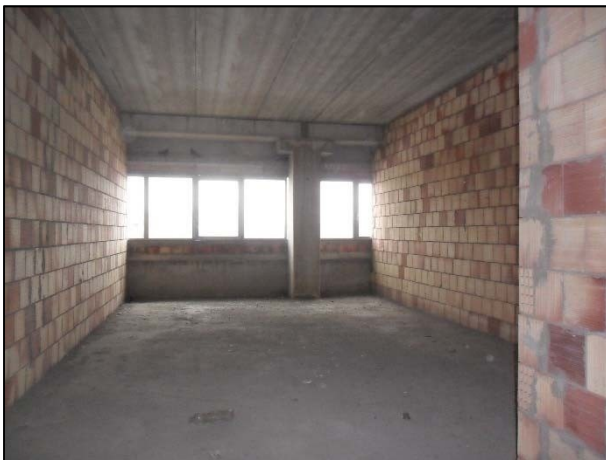
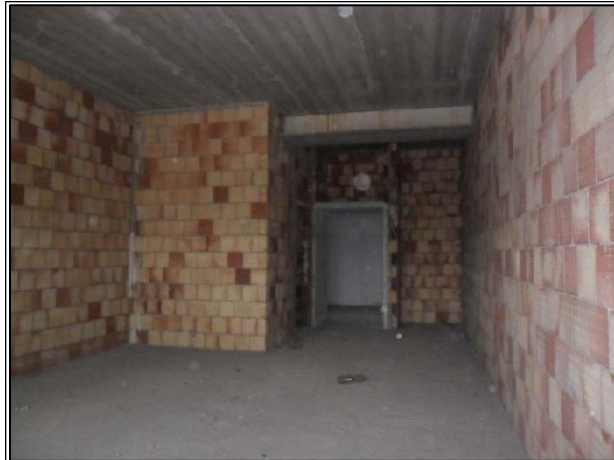
Sub. 89

Com'è possibile osservare dalle fotografie sopra riportate, l'immobile identificato con il sub. **89**, destinato ad ufficio ed ubicato al secondo piano della stecca 1, si presenta allo **stato "rustico"**: le pareti non sono intonacate, i pavimenti non presentano rivestimenti e non sono presenti porte; sono presenti esclusivamente gli infissi esterni in alluminio anodizzato e vetro, che però risultano posizionati senza tener conto delle pareti interne (si presume che gli stessi sia stati realizzati prima del frazionamento del sub. 58 negli attuali sub. 88, 89, 90 e 91). L'immobile è dotato di un ambiente destinato a locale WC, nel quale, però non risultano installati i sanitari. All'immobile è attualmente possibile accedere liberamente attraverso il vano scale che si diparte dal cortile comune del complesso poligrafico (il terzo a sinistra, per chi vi entra), in quanto nessuno dei varchi presenti lungo il percorso è dotato di porte di accesso. Si evidenzia che l'accesso all'immobile può avvenire esclusivamente per tramite del corridoio derivante dal frazionamento dell'adiacente sub. 67, di fatto già realizzato ma non ancora formalizzato presso l'Agenzia delle Entrate. Per maggiore chiarezza, si riporta di seguito una planimetria con l'individuazione dei diversi subalterni:
