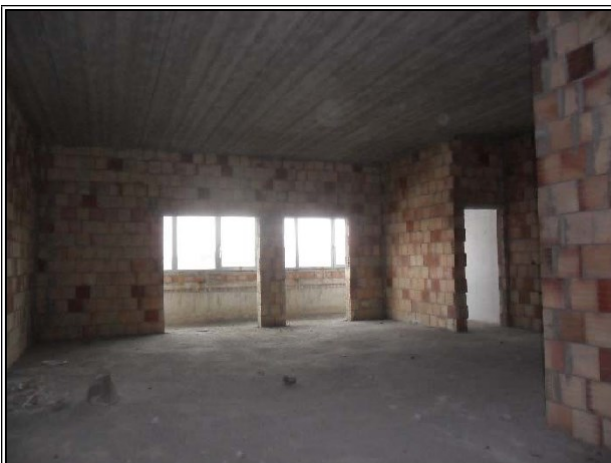
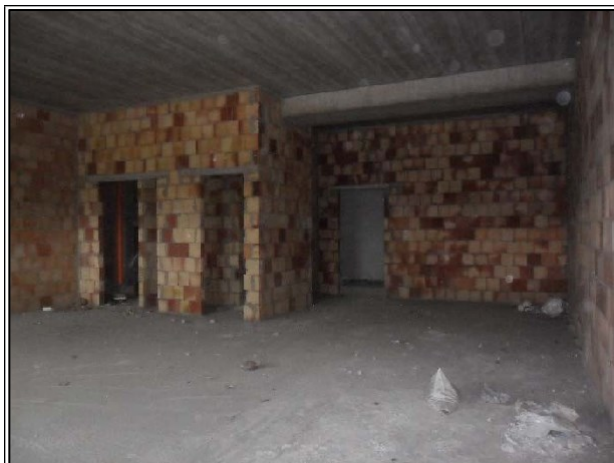
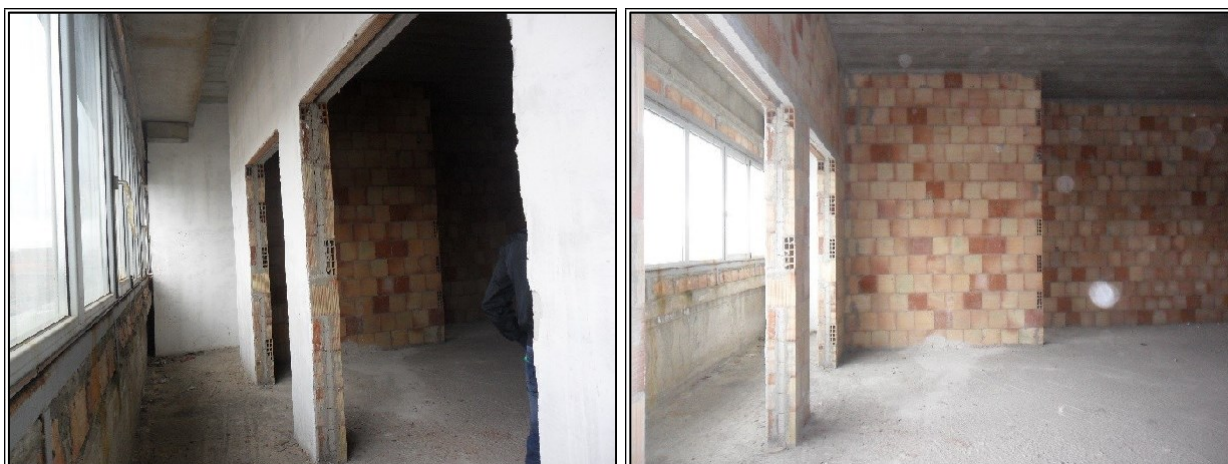
Sub. 91

Com'è possibile osservare dalle fotografie sopra riportate, l'immobile identificato con il sub. 91, destinato ad ufficio ed ubicato al secondo piano della stecca 1, si presenta allo **stato "rustico"**: le pareti non sono intonacate, i pavimenti non presentano rivestimenti e non sono presenti porte; sono presenti esclusivamente gli infissi esterni in alluminio anodizzato e vetro, che però risultano posizionati senza tener conto delle pareti interne (si presume che gli stessi sia stati realizzati prima del frazionamento del sub. 58 nei sub. 88, 89, 90 e 91). L'immobile è dotato di due ambienti adiacenti destinati a locale wc, nei quali, però, non risultano installati i sanitari, un piccolo ripostiglio/deposito e presenta un corridoio al "L" di larghezza pari a circa 80 cm in corrispondenza delle finestre. All'immobile è attualmente possibile accedere liberamente attraverso il vano scale che si diparte dal cortile comune del complesso poligrafico, in quanto nessuno dei varchi presenti lungo il percorso è dotato di porte di accesso. Si evidenzia che l'accesso all'immobile può avvenire esclusivamente per tramite del corridoio derivante dal frazionamento dell'adiacente sub. 67, di fatto già realizzato ma non ancora formalizzato presso l'Agenzia delle Entrate. Per maggiore chiarezza, si riporta di seguito una planimetria con l'individuazione dei diversi subalterni:
