Planimetria stato dei luoghi – Sub. 90

Planimetria stato dei luoghi – Sub. 12

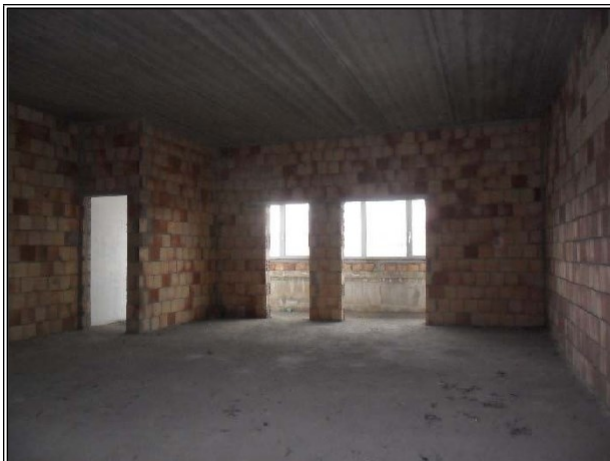
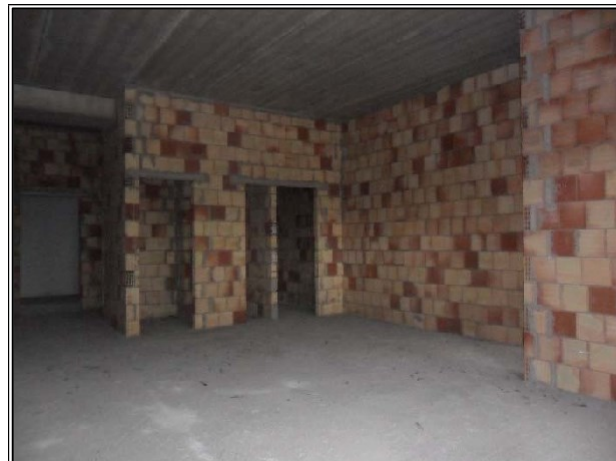
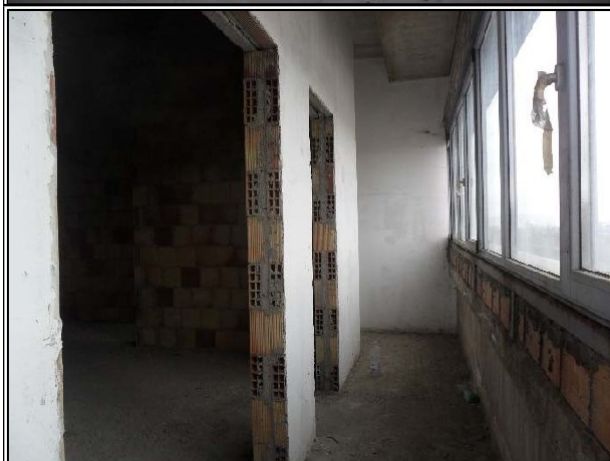
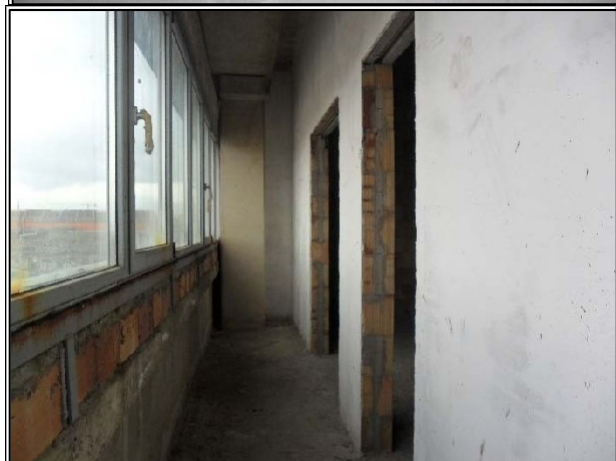
Sub. 90

Com'è possibile osservare dalle fotografie sopra riportate, l'immobile identificato con il sub. 90, destinato ad ufficio ed ubicato al secondo piano della stecca 1, si presenta allo **stato "rustico"**: le pareti non sono intonacate, i pavimenti non presentano rivestimenti e non sono presenti porte; sono presenti esclusivamente gli infissi esterni in alluminio anodizzato e vetro, che però risultano posizionati senza tener conto delle pareti interne (si presume che gli stessi sia stati realizzati prima del frazionamento del sub. 58 nei sub. 88, 89, 90 e 91). L'immobile è dotato di due ambienti adiacenti destinati a locale WC, nei quali, però, non risultano installati i sanitari, un piccolo ripostiglio/deposito e presenta un corridoio al "L" di larghezza pari a circa 80 cm in corrispondenza delle finestre. All'immobile è attualmente possibile accedere liberamente attraverso il vano scale che si diparte dal cortile comune del complesso poligrafico, in quanto nessuno dei varchi presenti lungo il percorso è dotato di porte di accesso. Si evidenzia che l'accesso all'immobile può avvenire esclusivamente per tramite del corridoio derivante dal frazionamento dell'adiacente sub. 67, di fatto già realizzato ma non ancora formalizzato presso l'Agenzia delle Entrate. Per maggiore chiarezza, si riporta di seguito una planimetria con l'individuazione dei diversi subalterni:
