Tribunale di Termini Imerese

Richiamo del CTU

Nella Causa iscritta al R.G. n. 30/2017 promossa da
Promossa da
UNICREDIT s.p.a e, per essa, da DOBANK s.p.a.

Data: 25 Marzo 2023

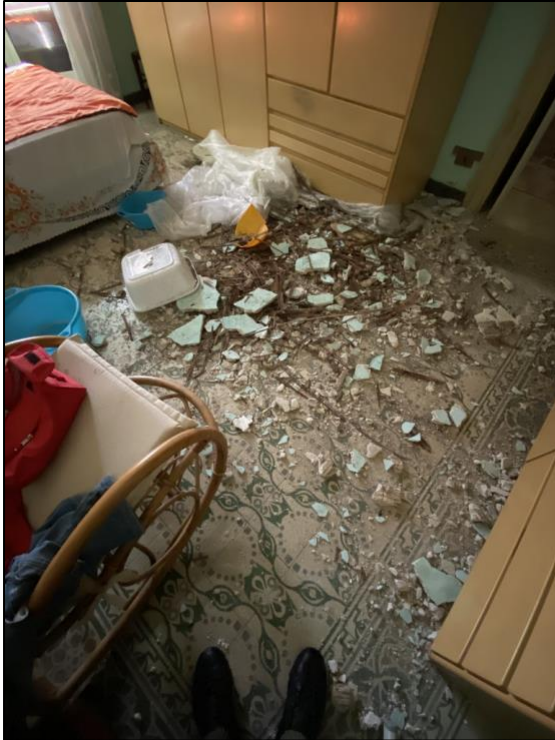
Nella stanza da letto dell'immobile pignorato, il solaio è dotato di volte in legno e incannucciato e rivestito con intonaco. La struttura risulta essere totalmente ammalorata per un diametro di circa un metro dove è avvenuto un crollo, la parte restante non è visibile ma si deduce possa essere nelle stesse condizioni gravose di quella crollata, dicasi anche per le travi in legno che sostengono il solaio.

Foto 1 Crollo volta

- 1) Approntamento di ponteggio interno ed opere di messa in sicurezza per le lavorazioni successive;
- 2) Puntellamenti;
- 3) Dismissione del controsoffitto e parti pericolanti;
- 4) Demolizione del solaio, dismissione delle travi e tavole;
- 5) Ricollocazione delle travi in legno e delle tavole e rifacimento solaio in calcestruzzo e preparazione per pavimentazione;
- 6) Impermeabilizzazione e pavimentazione del terrazzo.
- 7) Messa in opera di controsoffitto e tinteggiatura.

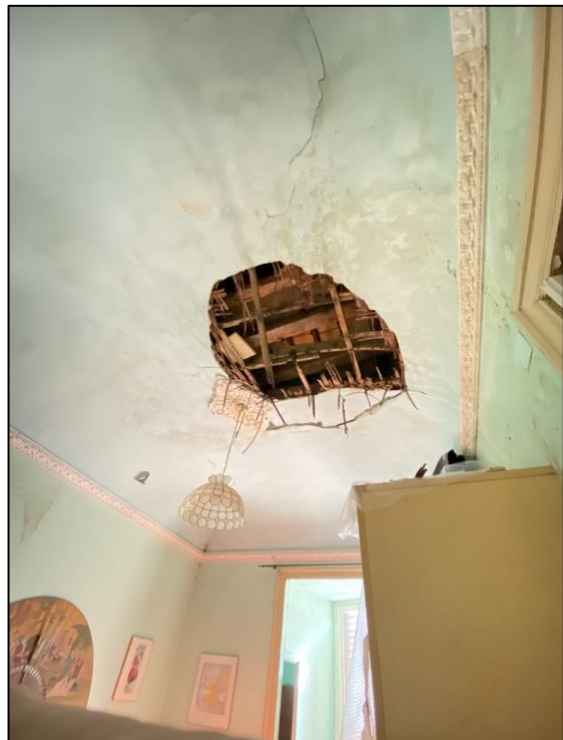
Foto 2 Crollo volta

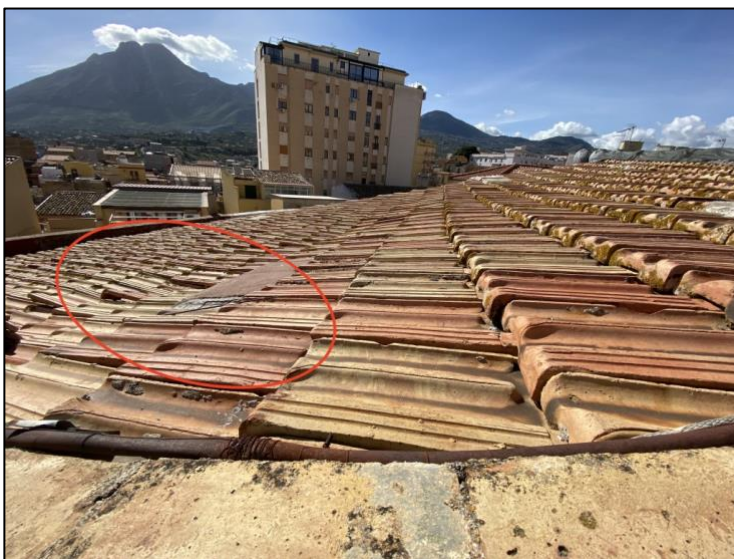
FOTO 3 Tetto a copertura dell'immobile Prossimo al crollo

Per quanto riguarda il **Solaio di Copertura** della Sig.ra Morreale composto da due falde inclinate, quella che risulta gravemente deteriorata è quella con pendenza verso via Stesicoro, cioè verso il prospetto principale. Anche gli embrici di raccolta delle acque piovane lungo il prospetto principale sembrano non svolgere più la loro funzione e necessitano di manutenzione.

- 1) Approntamento di ponteggio lungo il prospetto principale e parte laterale, opere di messa in sicurezza per le lavorazioni successive;
- 2) Dismissione tegole, pulizia, recupero, integrazione e posa;
- 3) Verifica e sostituzione delle travi e tavole danneggiate;
- 4) Impermeabilizzazione del solaio;
- 5) Ripristino embrici ed impermeabilizzazione.

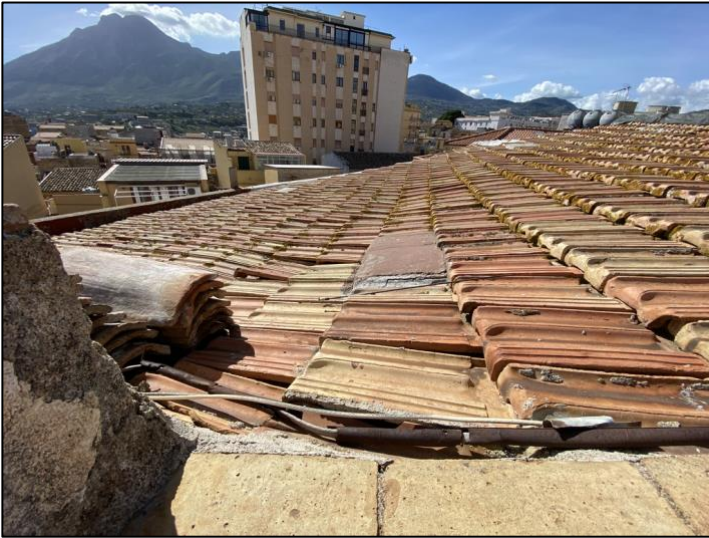
FOTO 4 Tetto e travi avvallate soffitta proprietà Sig.ra Morreale

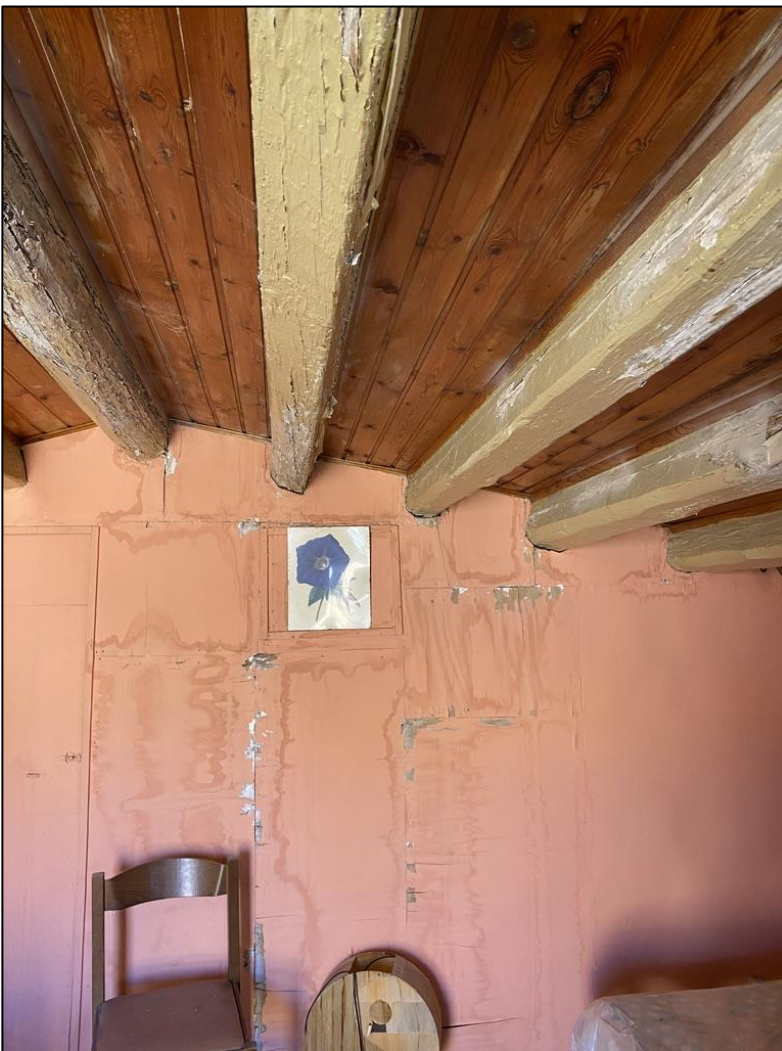
Foto 5 Tetto e travi avvallate proprietà soffitta Sig.ra Morreale

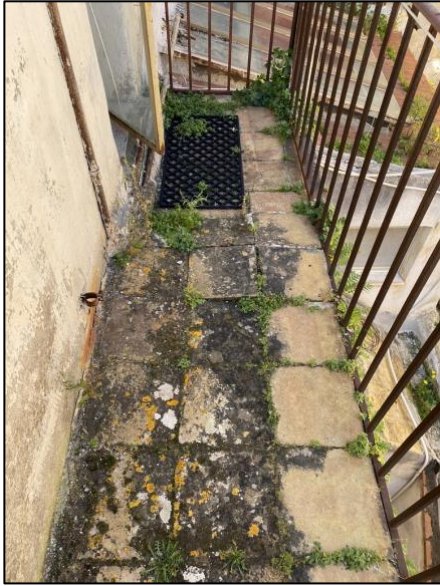
Foto 6 Balcone pericolante per accedere al terrazzino

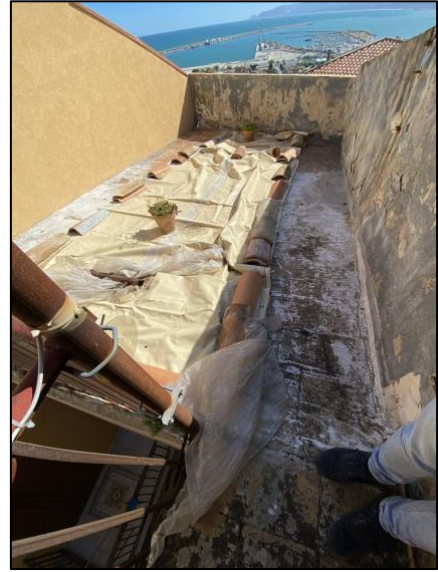
Nella parte soprastante la stanza da letto, dove è avvenuto il crollo, vi è un terrazzino ad uso esclusivo da terze parti. Il terrazzino presenta un tentativo di impermeabilizzazione provvisorio con un telo di plastica di pesante grammatura fissato con delle tegole ed altri pesi di forma varia. Sempre da questo terrazzino è stato possibile visionare parte della copertura dell'immobile il quale risulta essere avvallato in maniera gravosa.

Foto 7 Terrazzino

il **pavimento del Terrazzino** dell'immobile di proprietà della sig.ra Morreale Franca nonché solaio di copertura della stanza da letto dell'immobile dove è avvenuto il crollo del controsoffitto e parte della struttura lignea, è soggetta a continue infiltrazioni d'acqua piovana.
