# ORTOFOTO E RILIEVI FOTOGRAFICI

## BENE N° 1 - APPARTAMENTO (N.C.E.U. di Tortoli - Foglio 5 Particella 2371 Sub 35)

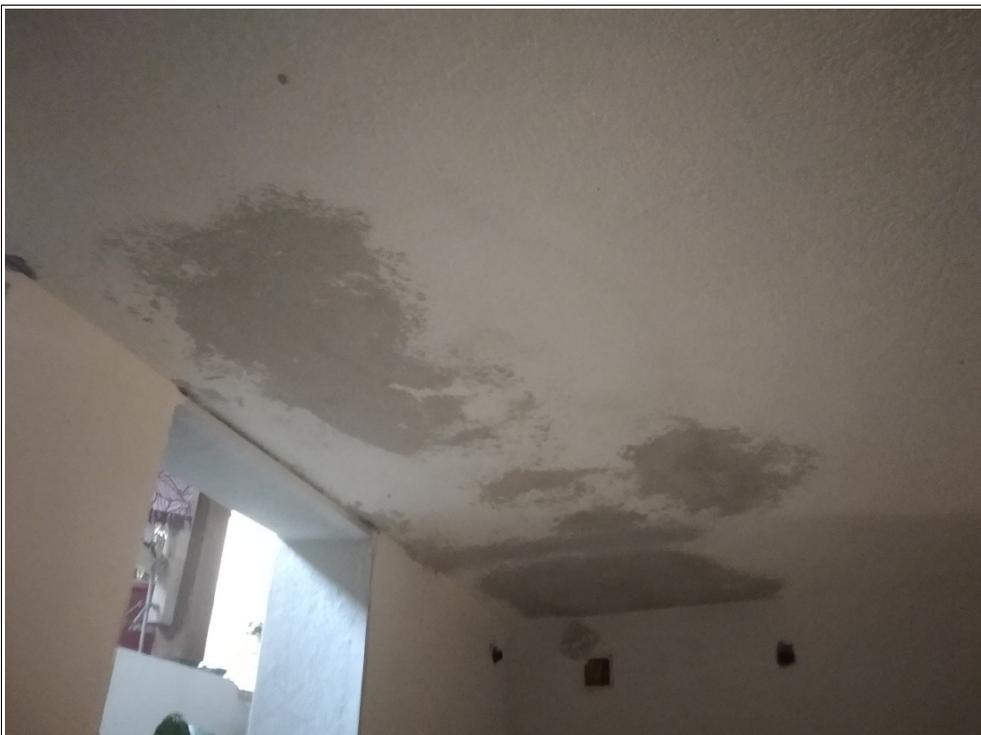
**Figura 17:** Cantina posta al piano seminterrato - **Tracce di umidità** - Scatto fotografico realizzato dallo scrivente

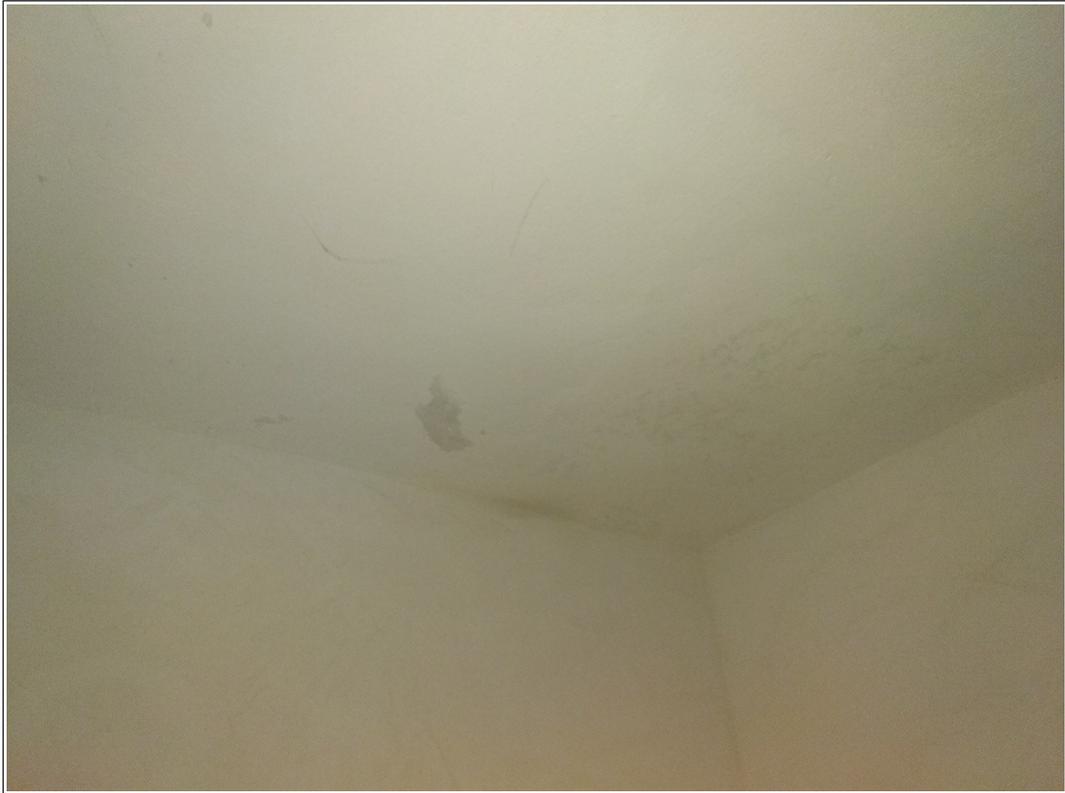
**Figura 18:** Cantina posta al piano seminterrato - **Tracce di umidità** - Scatto fotografico realizzato dallo scrivente

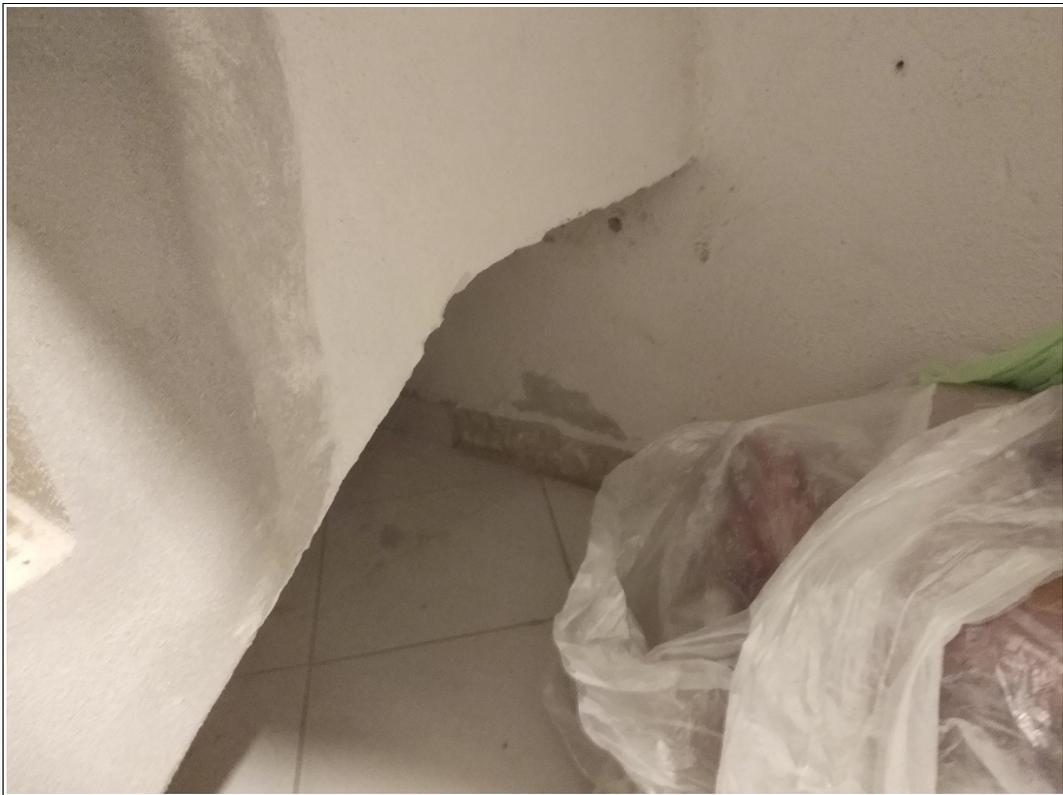
**Figura 19:** Cantina posta al piano seminterrato - **Tracce di umidità** - Scatto fotografico realizzato dallo scrivente

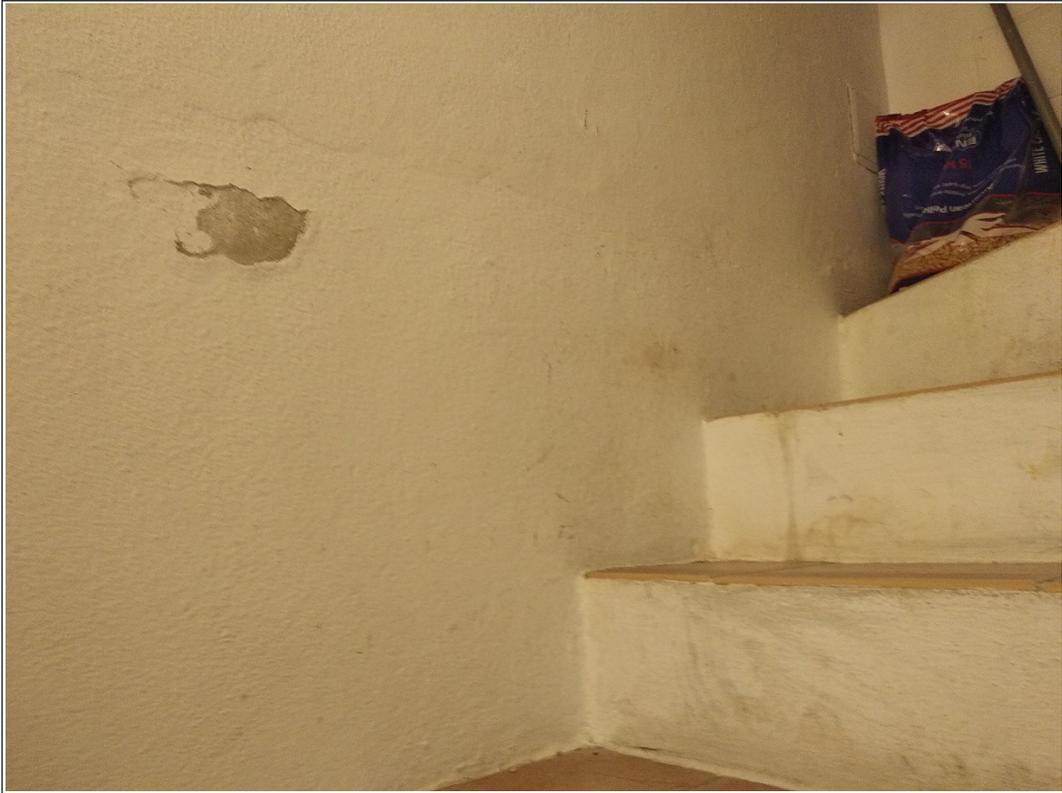
Figura 20: Vano scala interno - Tracce di umidità - Scatto fotografico realizzato dallo scrivente

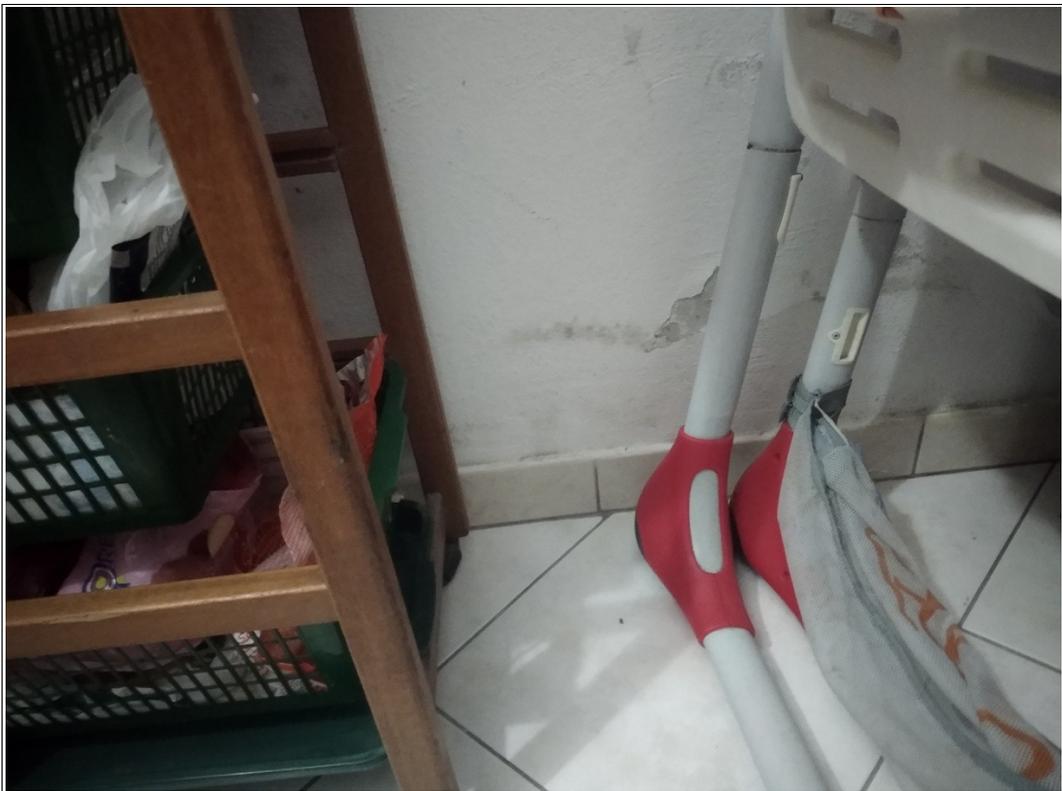
Figura 21: Zona giorno posta al piano terra - Tracce di umidità - Scatto fotografico realizzato dallo scrivente

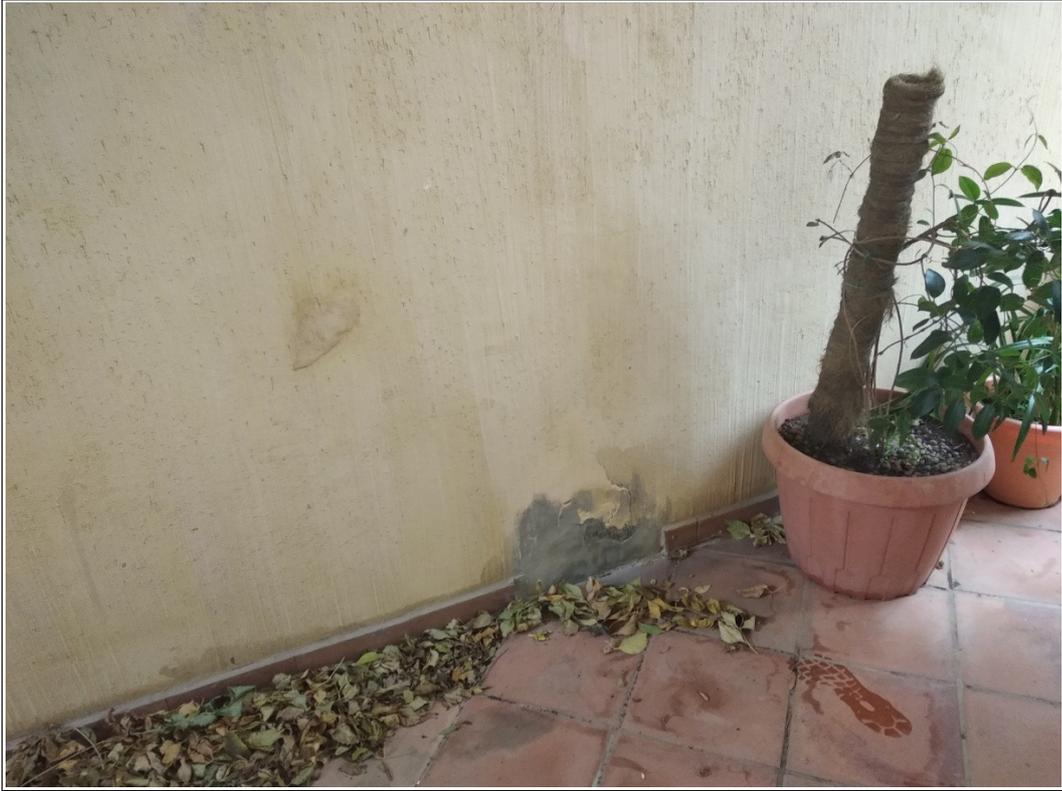
**Figura 22: Zona esterna coperta posta nel lato ovest dell'appartamento - Tracce di umidità - Scatto fotografico realizzato dallo scrivente**

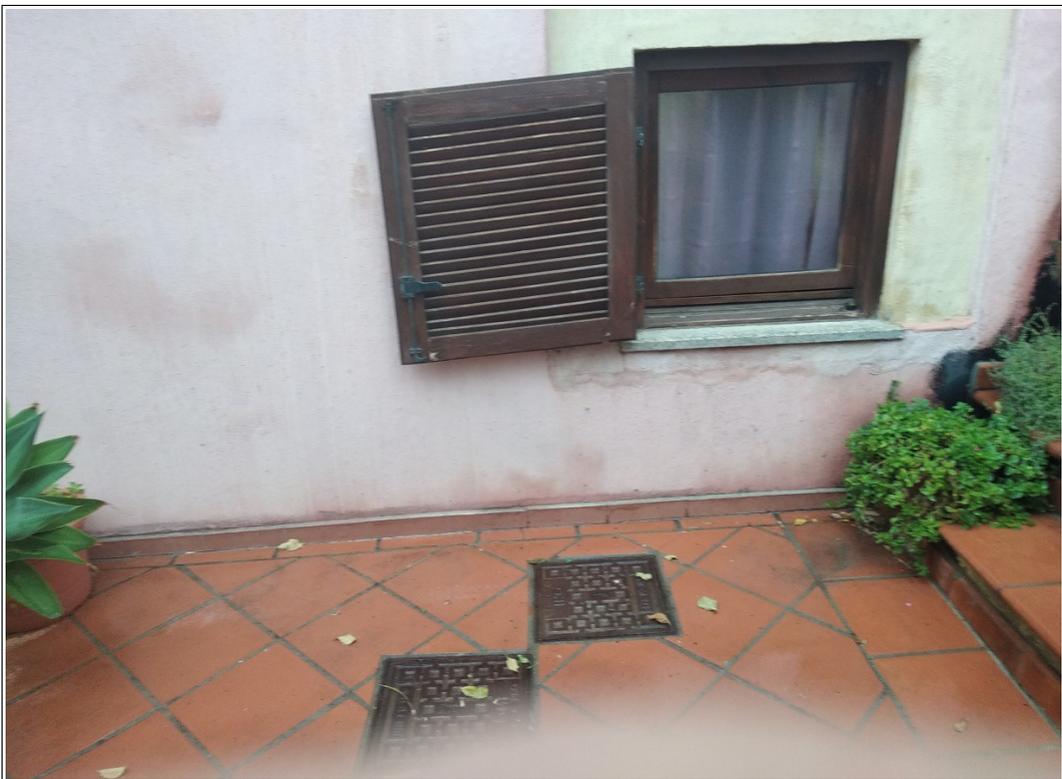
**Figura 23: Zona esterna scoperta posta nel lato sud dell'appartamento - Tracce di umidità ed ammaloramento nella facciata- Scatto fotografico realizzato dallo scrivente**
