**VISTA DELL'IMMOBILE A BENEVENTO**  
**VIALE PRINCIPE DI NAPOLI N. 112 – 114 - 118**  
**FG. 79, P.LLA 59 SUB 7**

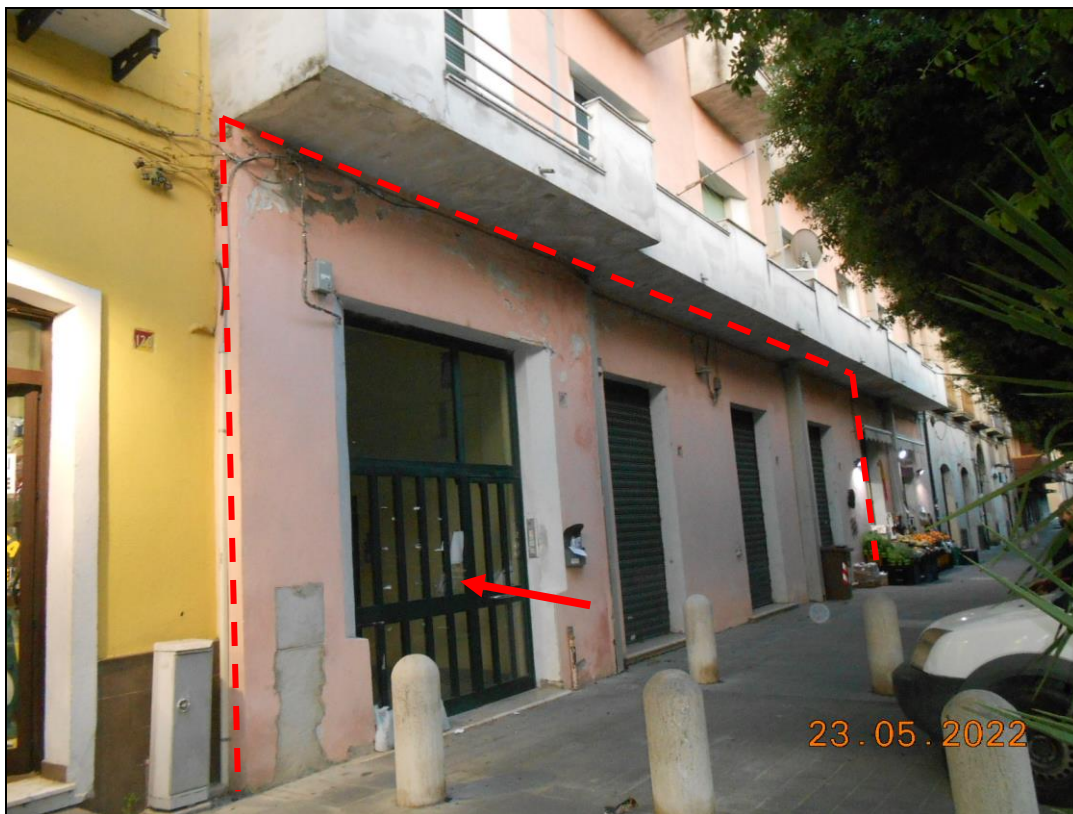
**FOTO N. 01** Vista della porzione dell'immobile pignorato, contenuta nel tratteggio in rosso. Si nota l'androne di accesso.

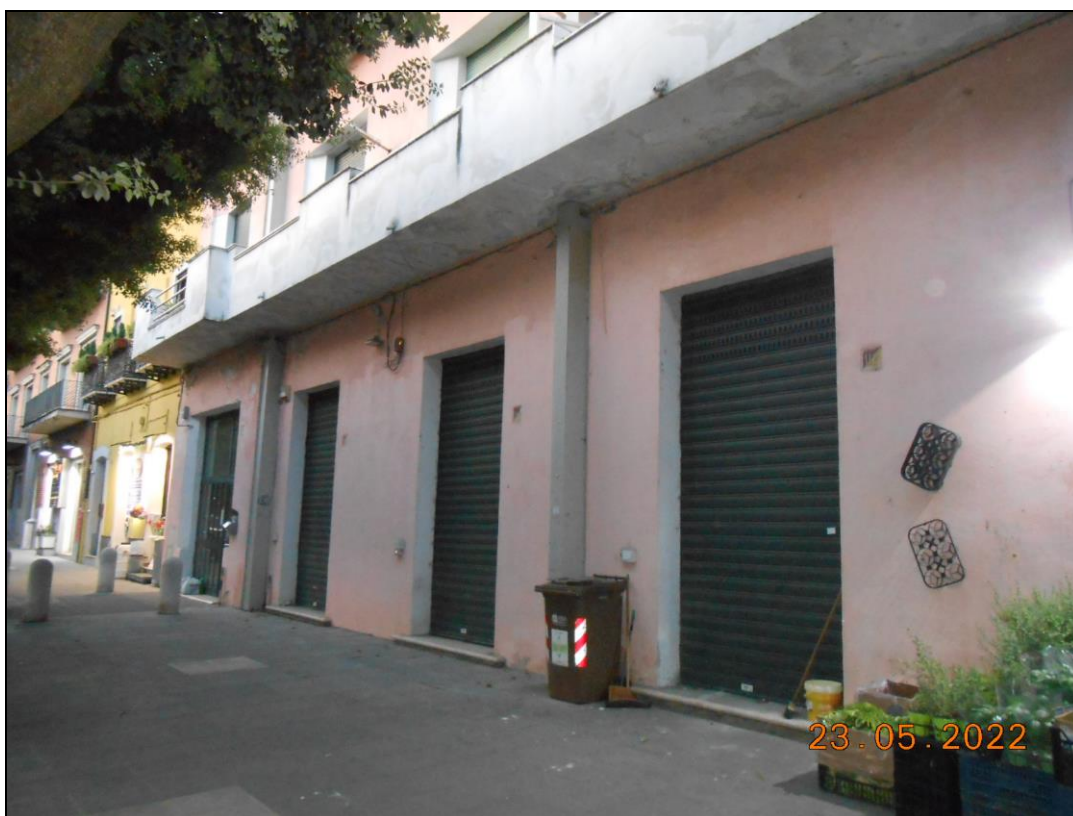
**FOTO N. 02** Vista della porzione dell'immobile pignorato su viale Principe di Napoli.

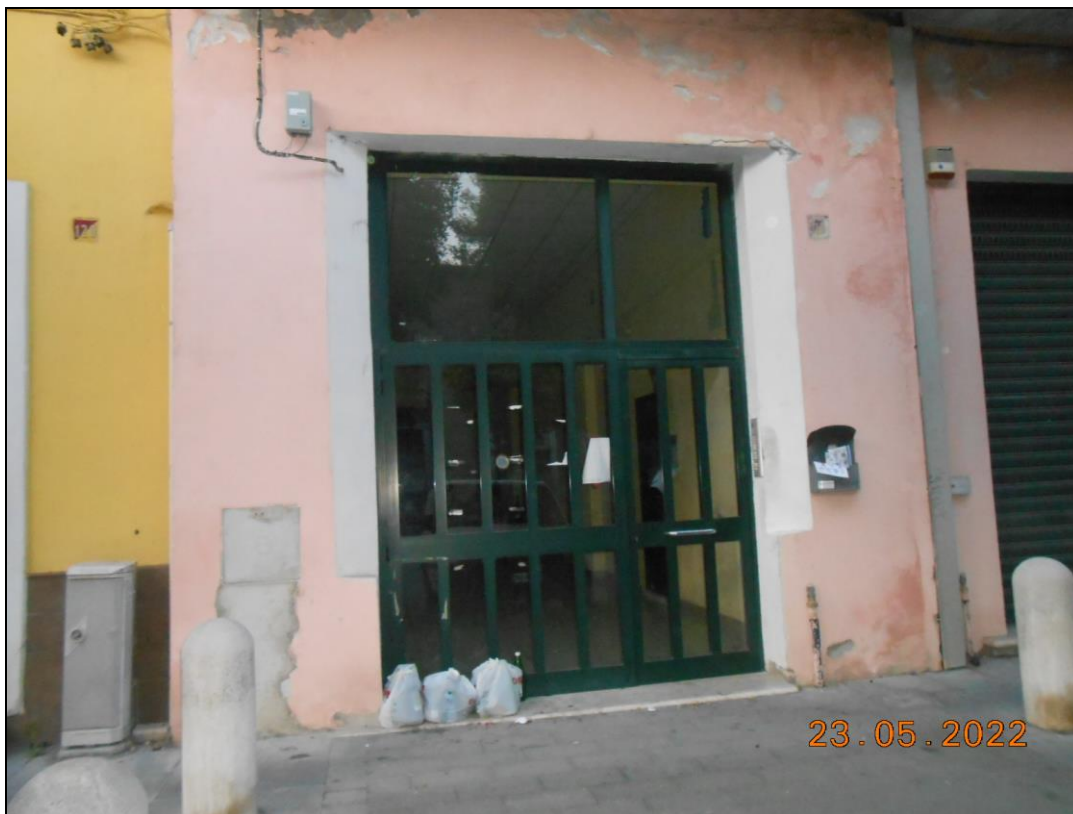
**FOTO N. 03** Vista portone di accesso all'androne dell'immobile pignorato.

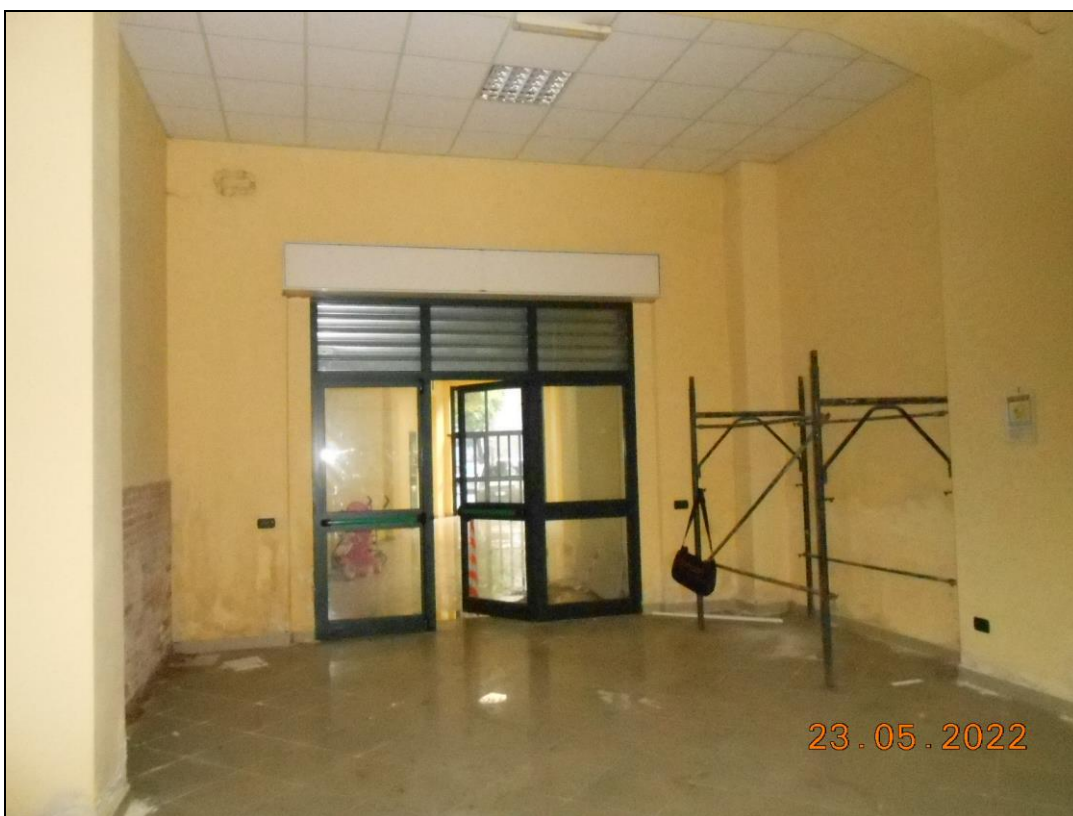
**FOTO N. 12 Vista interna dei locali posteriori dell'immobile. Si notano macchie d'umidità sulle pareti.**

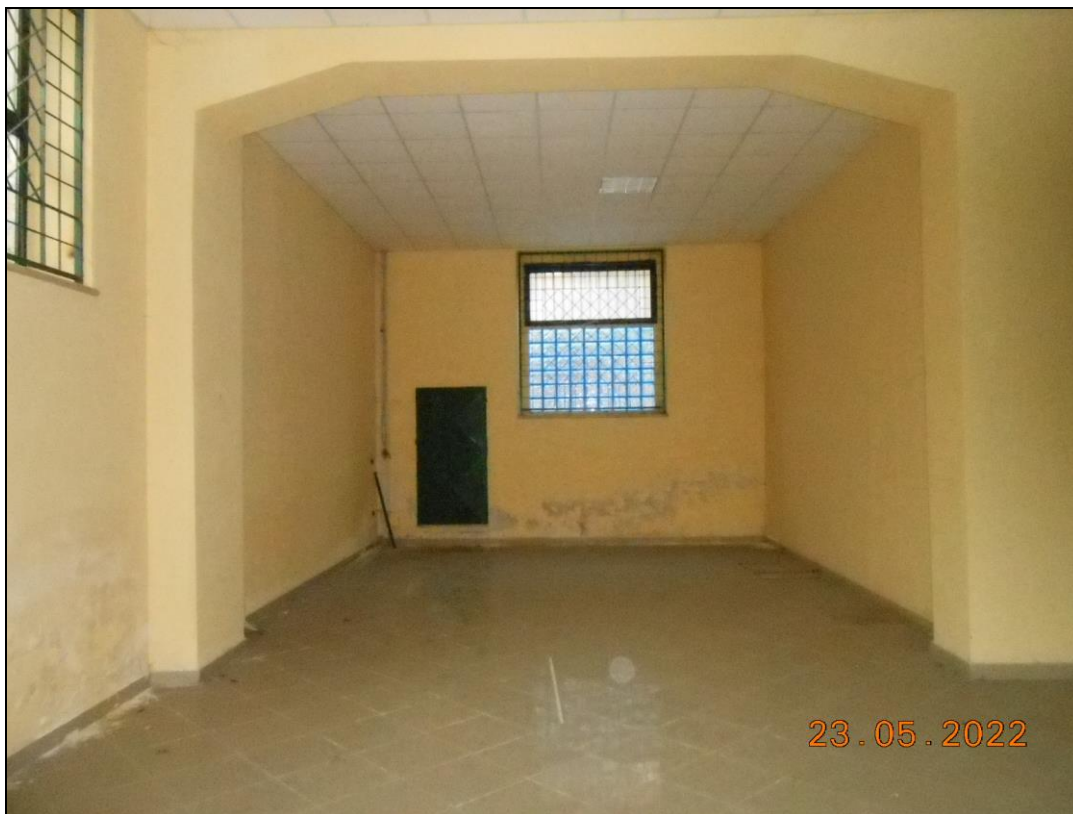
**FOTO N. 15** Vista interna a P.T. dell'immobile. Si notano macchie d'umidità di risalita sulle pareti.

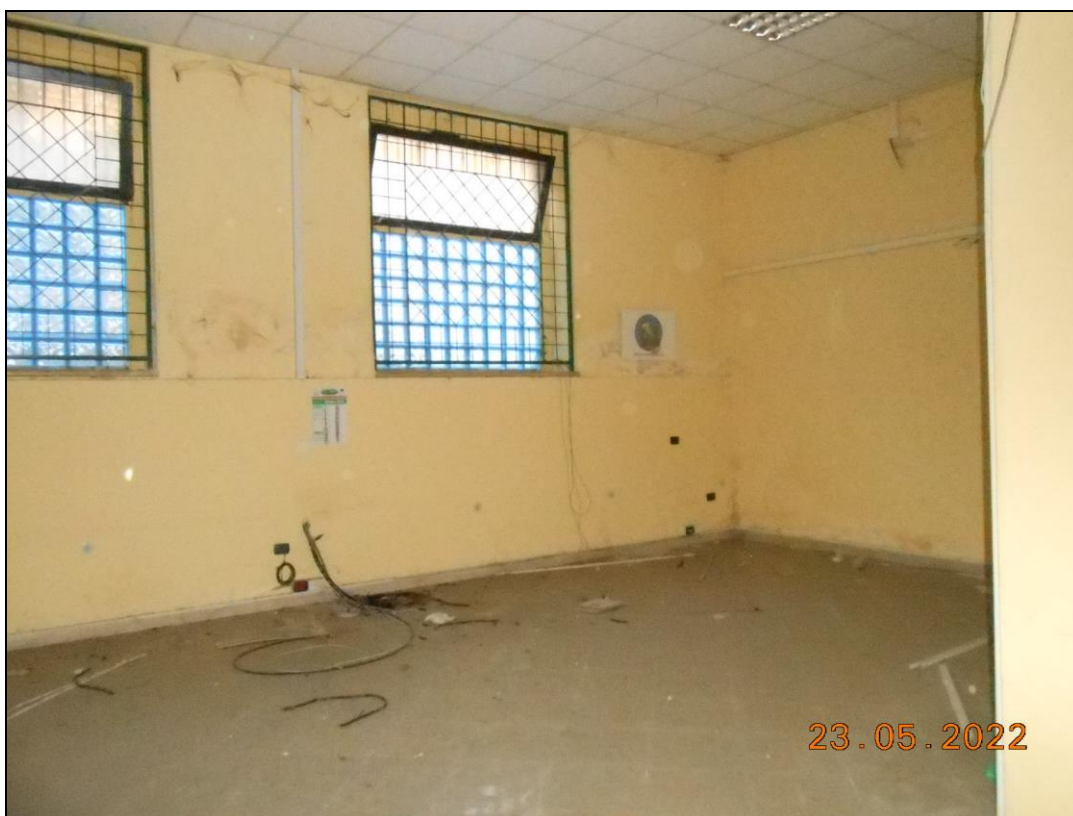
**FOTO N. 20 Vista interna dei locali dell'immobile. Si notano i cavi elettrici sfilati dalle tubazioni.**

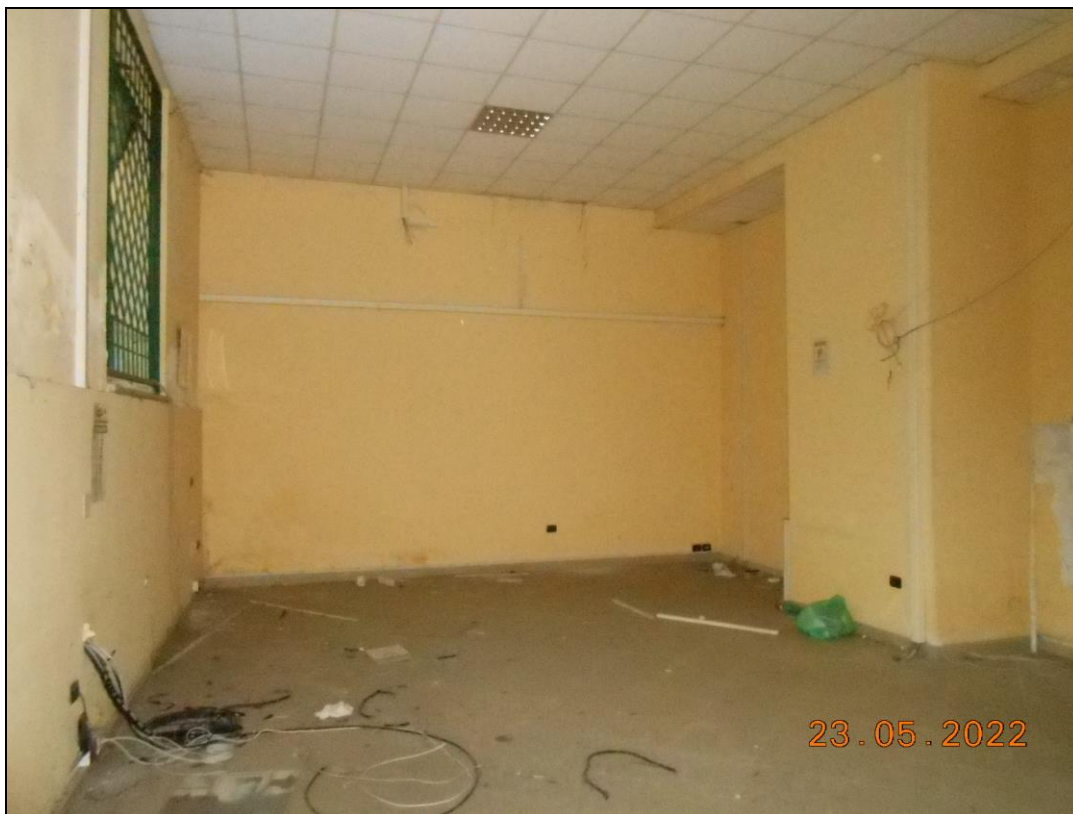
**FOTO N. 21** Vista interna dei locali dell'immobile. Si notano i cavi elettrici sfilati dalle tubazioni.

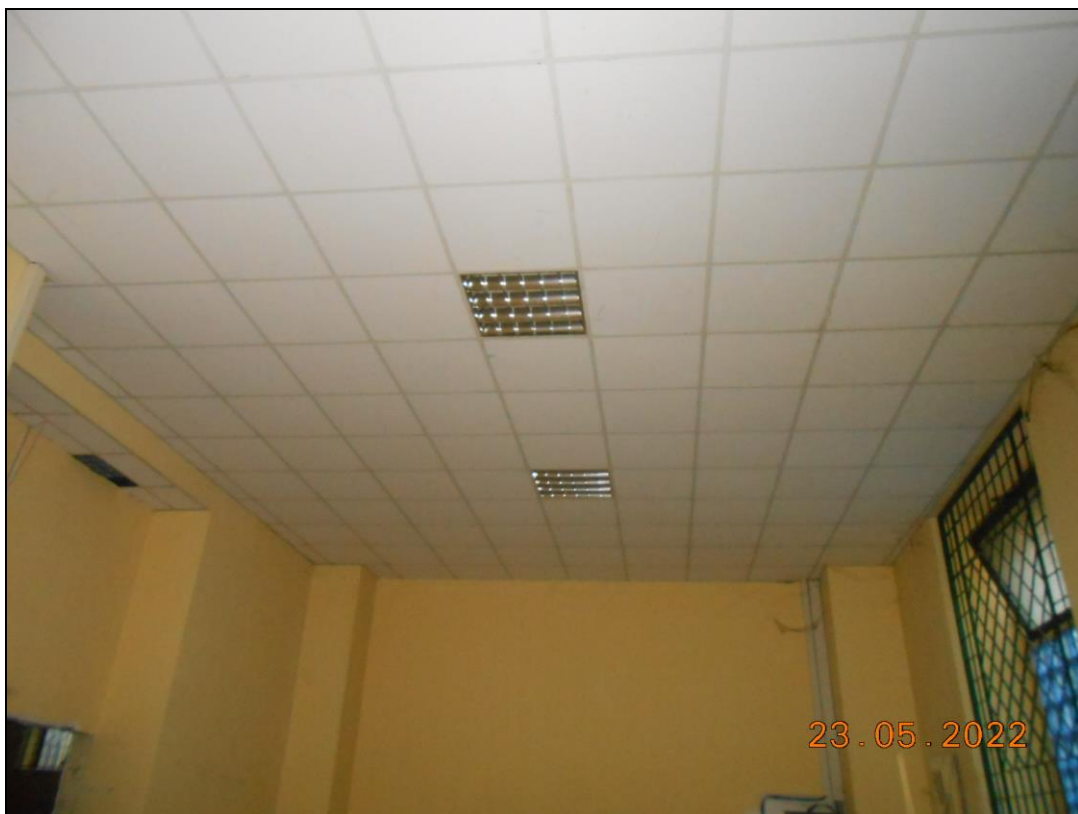
**FOTO N. 24 Vista interna dei locali dell'immobile. Si nota la controsoffittatura con pannelli fonoassorbenti.**

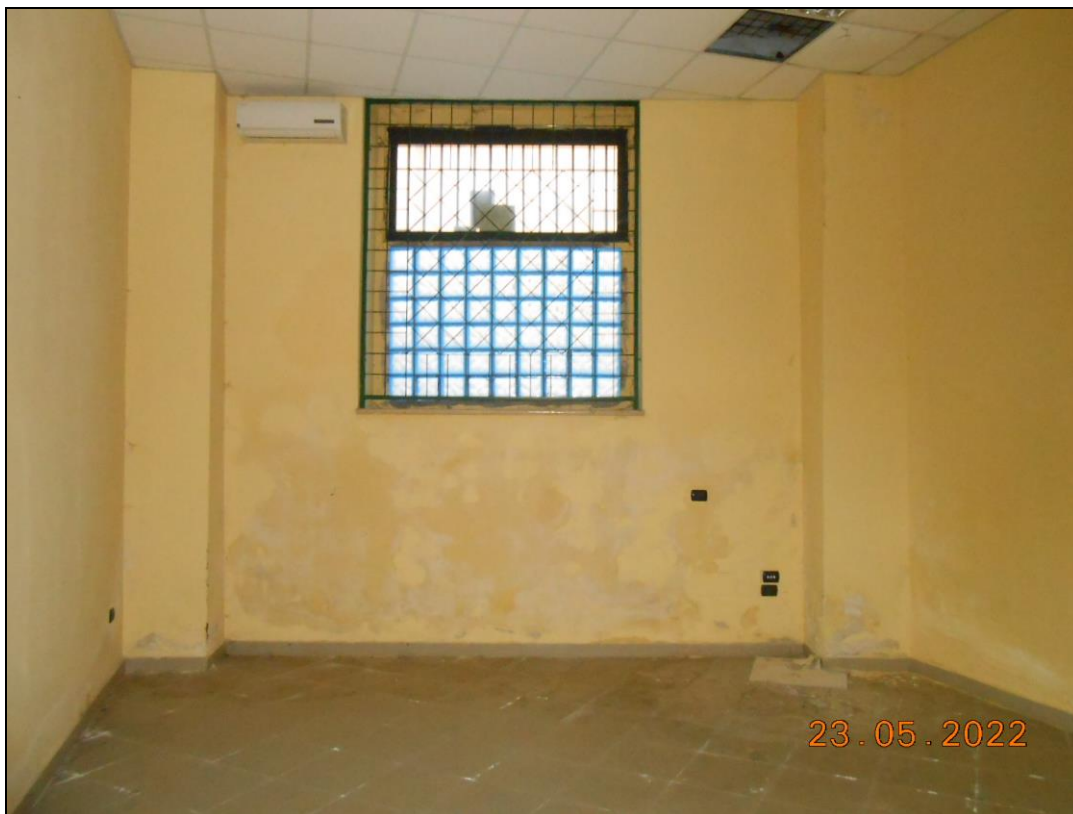
**FOTO N. 27** Vista interna dei locali dell'immobile. Si nota l'umidità sulle pareti.

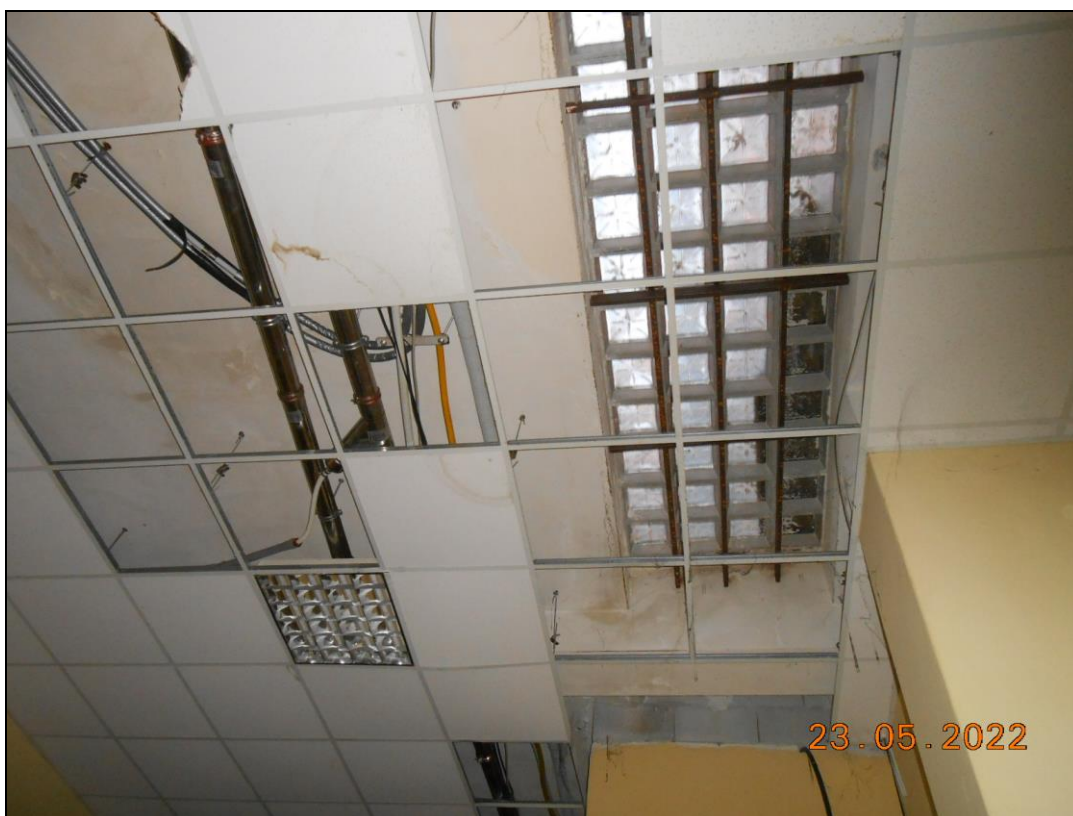
**FOTO N. 30** Vista interna dei locali dell'immobile. Si nota gli impianti asportati.

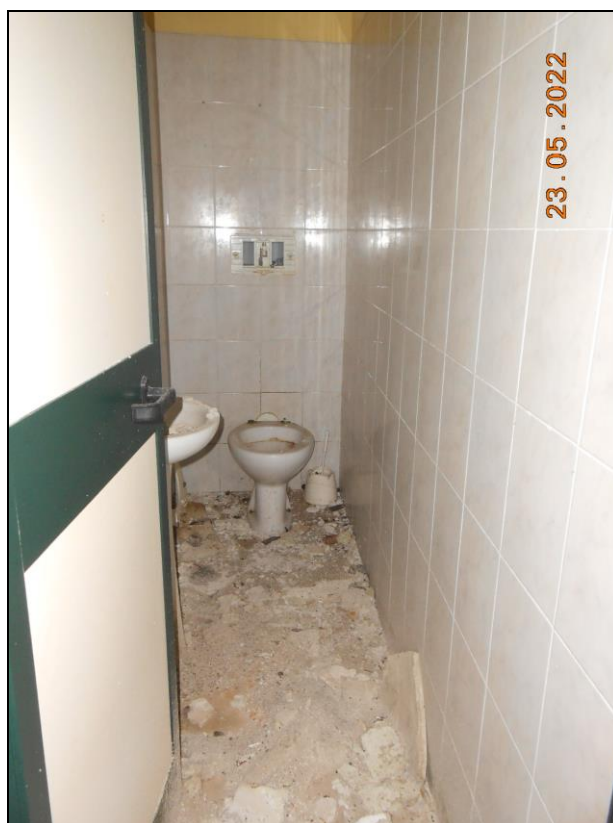
**FOTO N. 36 Vista dei w.c.. Si nota lo stato di degrado.**

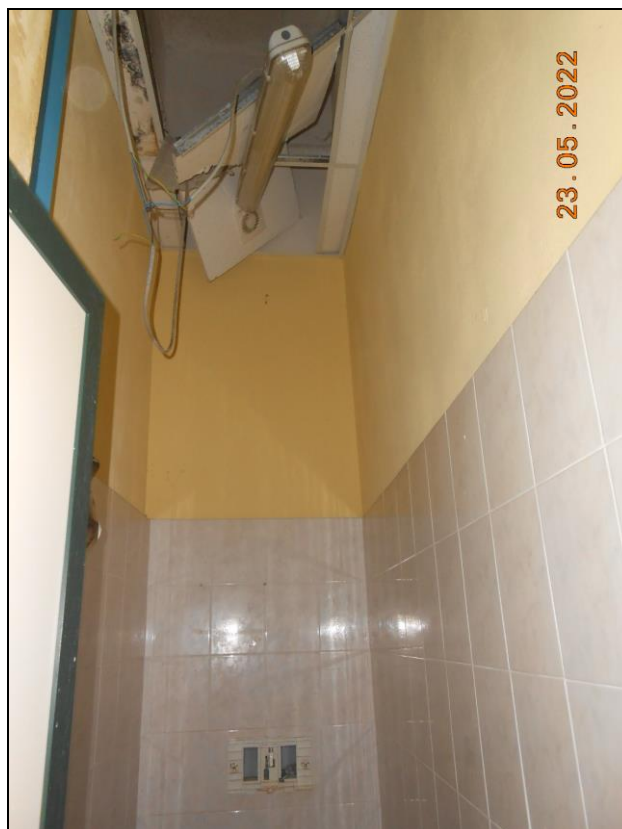
**FOTO N. 37 Vista interna dell'immobile. Si nota la controsoffittatura sfondata.**

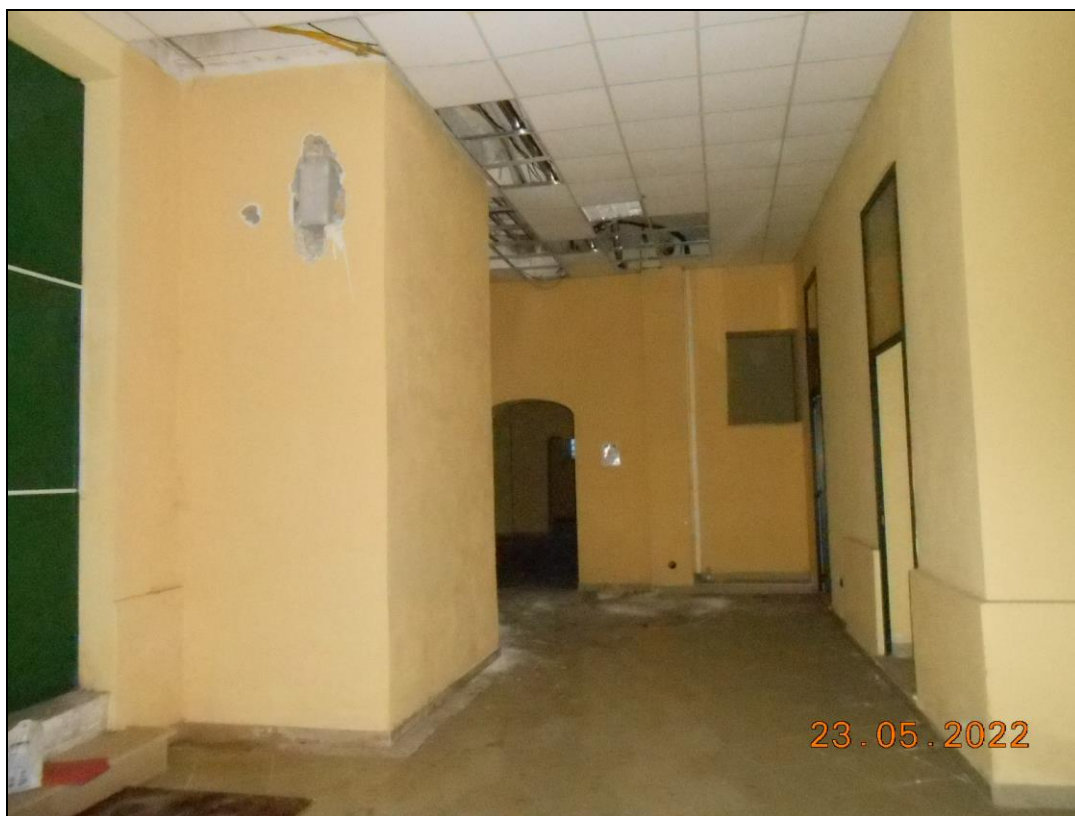
**FOTO N. 38 Vista interna dell'immobile. Si notano alcuni pannelli della controsoffittatura rimossi.**

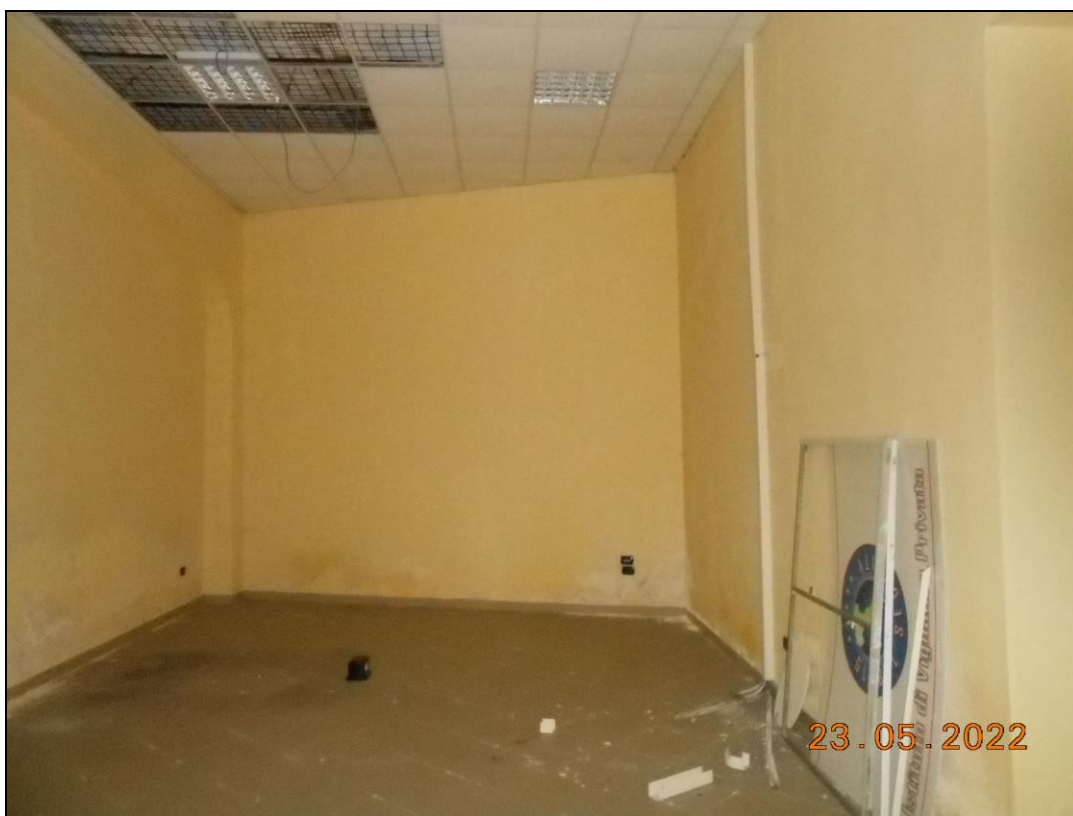
**FOTO N. 40** Vista interna dell'immobile. Si notano macchie d'umidità ed efflorescenza sulle pareti.

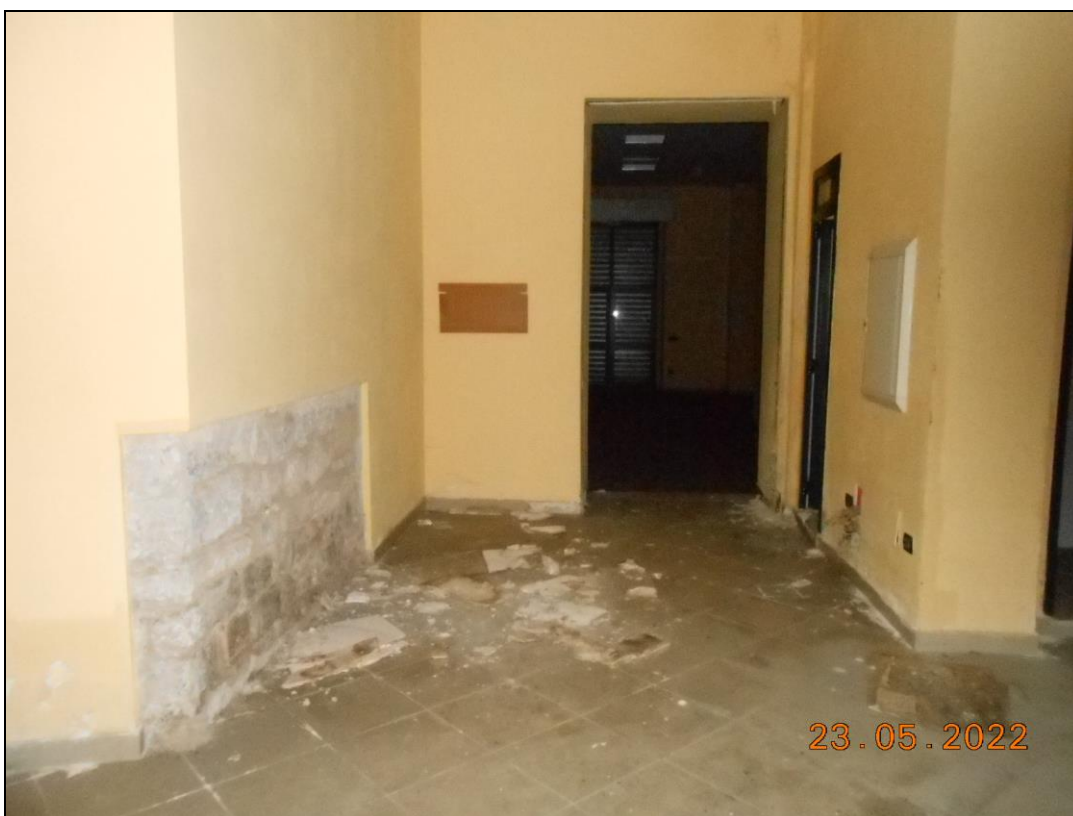
**FOTO N. 44** Vista interna dell'immobile. Si notano materiali sul pavimento.
