# **DOCUMENTAZIONE FOTOGRAFICA**

## **LOTTO 3**

Comune di Certaldo

Foglio di mappa 24

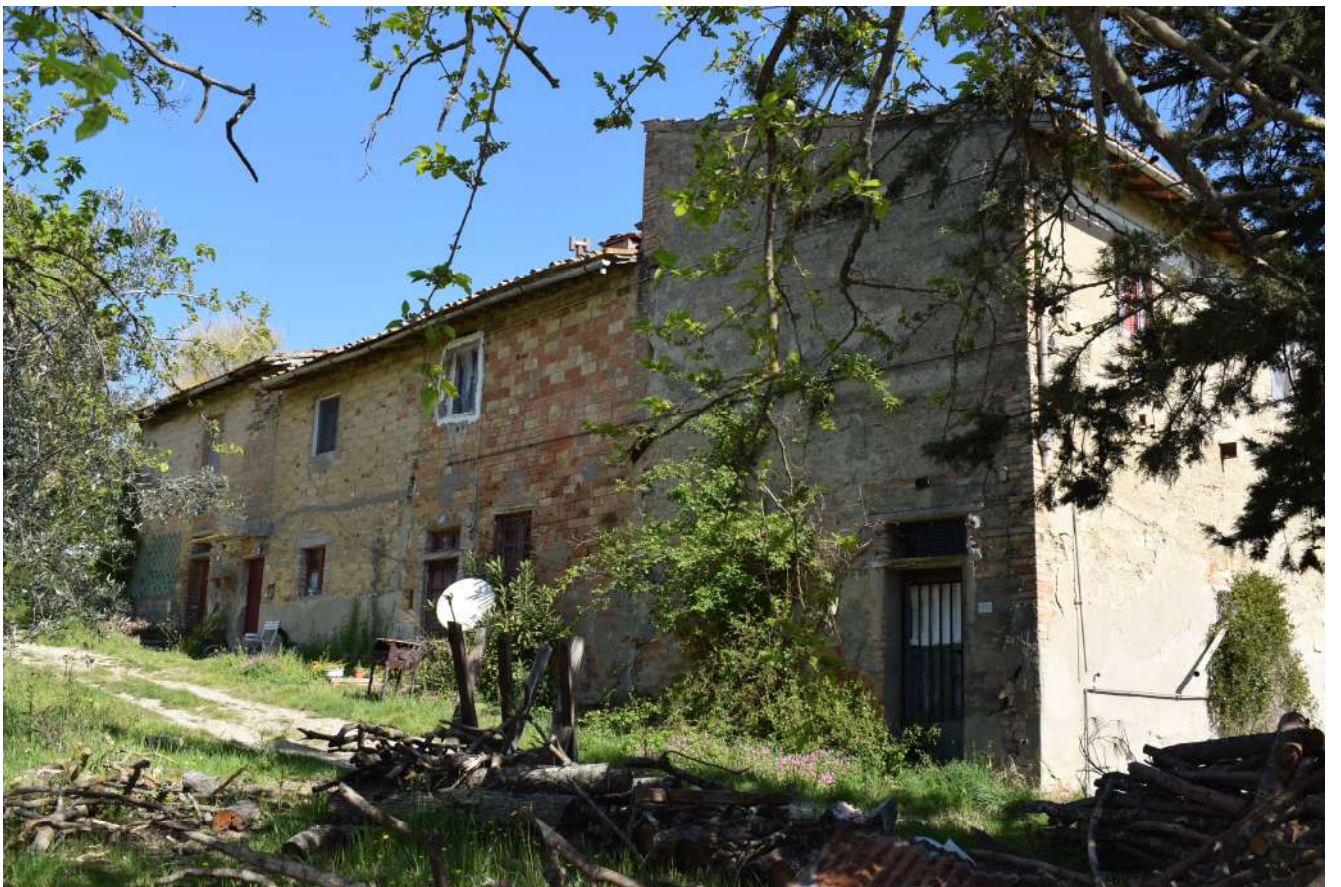
**Foto n. 4\_ Sopralluogo del 19/04/2019**

La casa colonica del Podere Capaccia (part.lla 200) in stato di degrado. La casa colonica è suddivisa in appartamenti (sub 4 e 5) e magazzino (sub 3) al piano terra

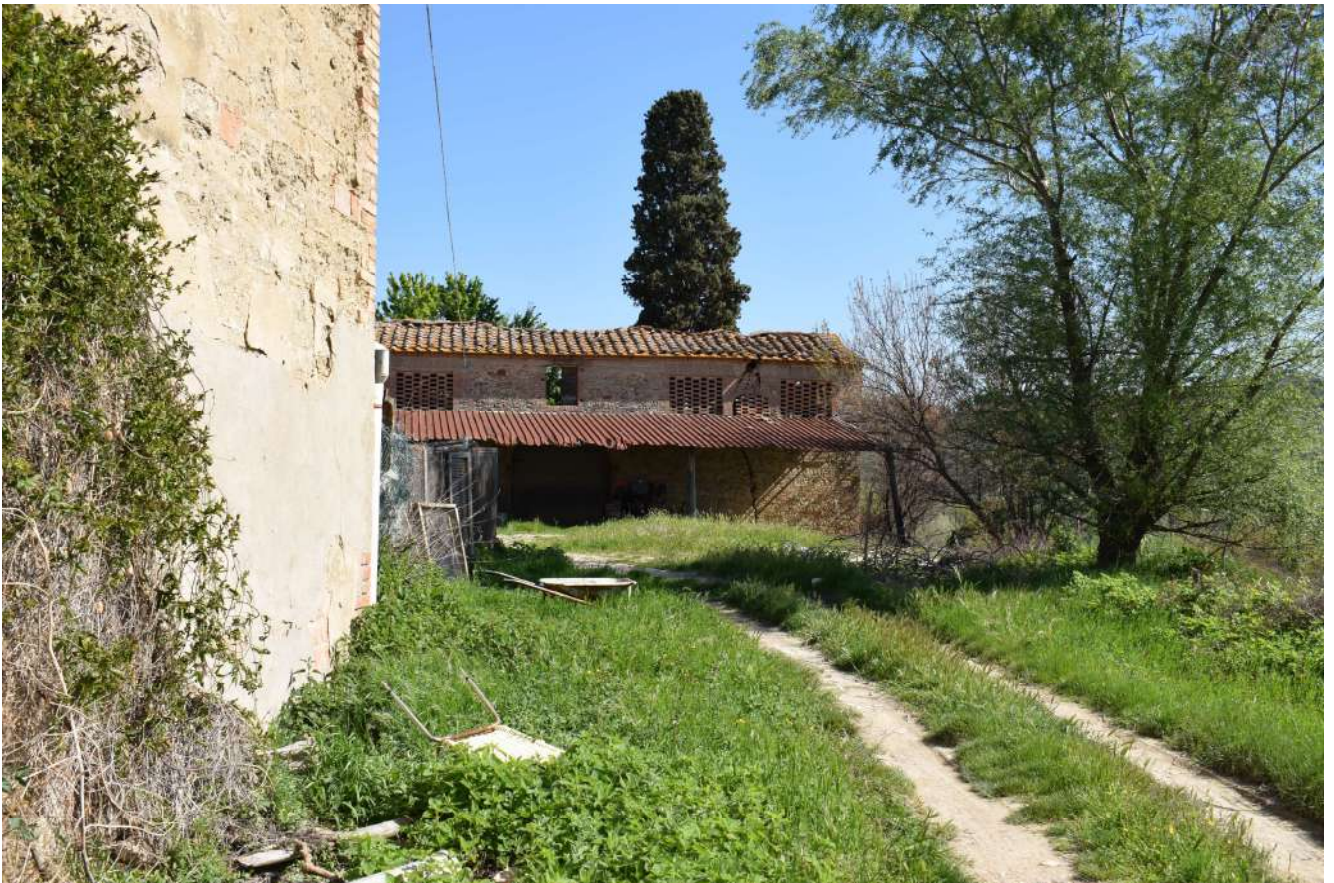
**Foto n. 6\_ Sopralluogo del 19/04/2019**  
Podere Capaccia: dalla stradella che gira intorno alla casa, vista sul fienile abbandonato e pericolante (sub 7)

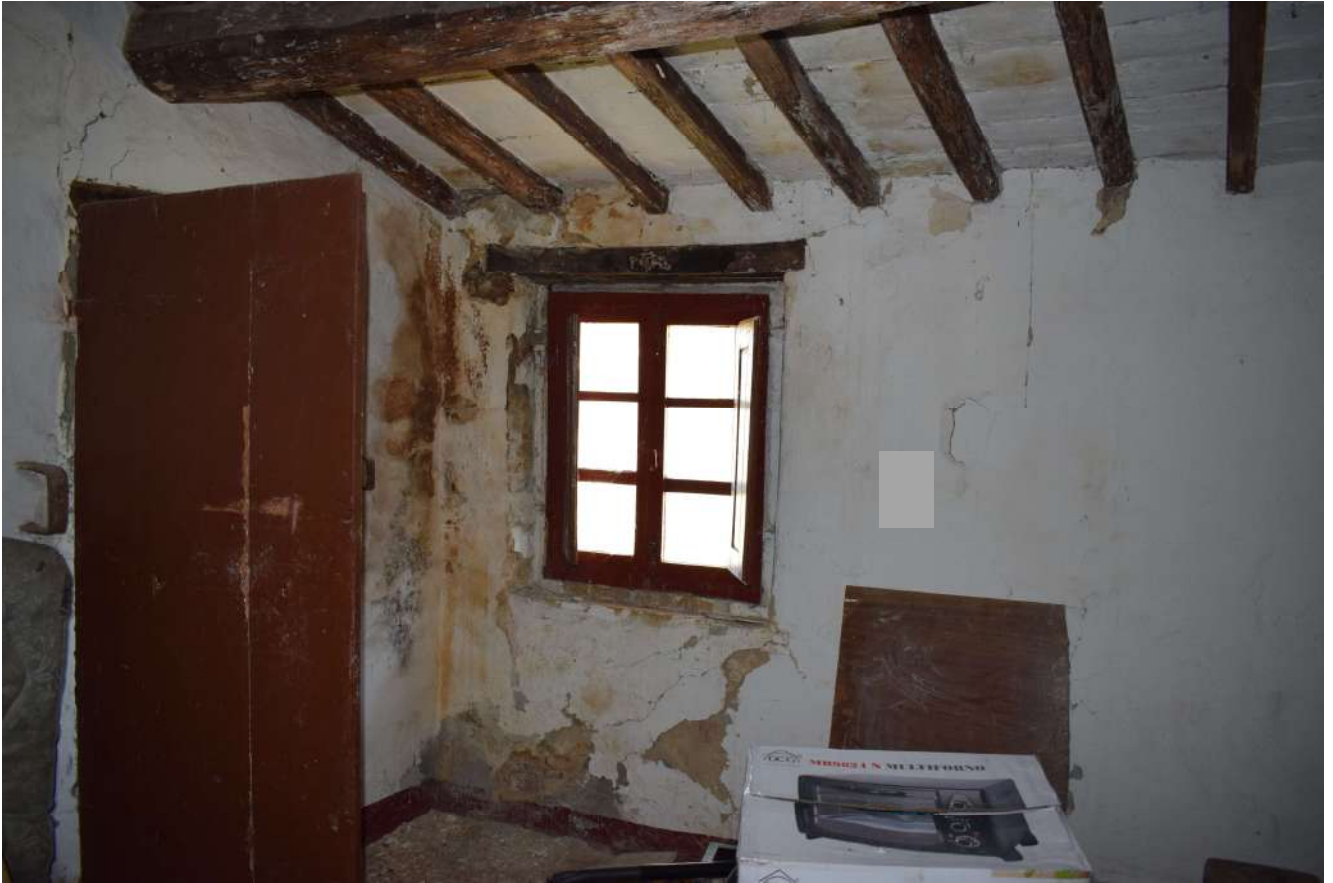
**Foto n. 24\_ Sopralluogo del 19/04/2019**

Podere Capaccia, casa colonica, appartamento al piano primo (sub 4): la parte tergale dell'appartamento è in forte stato di degrado

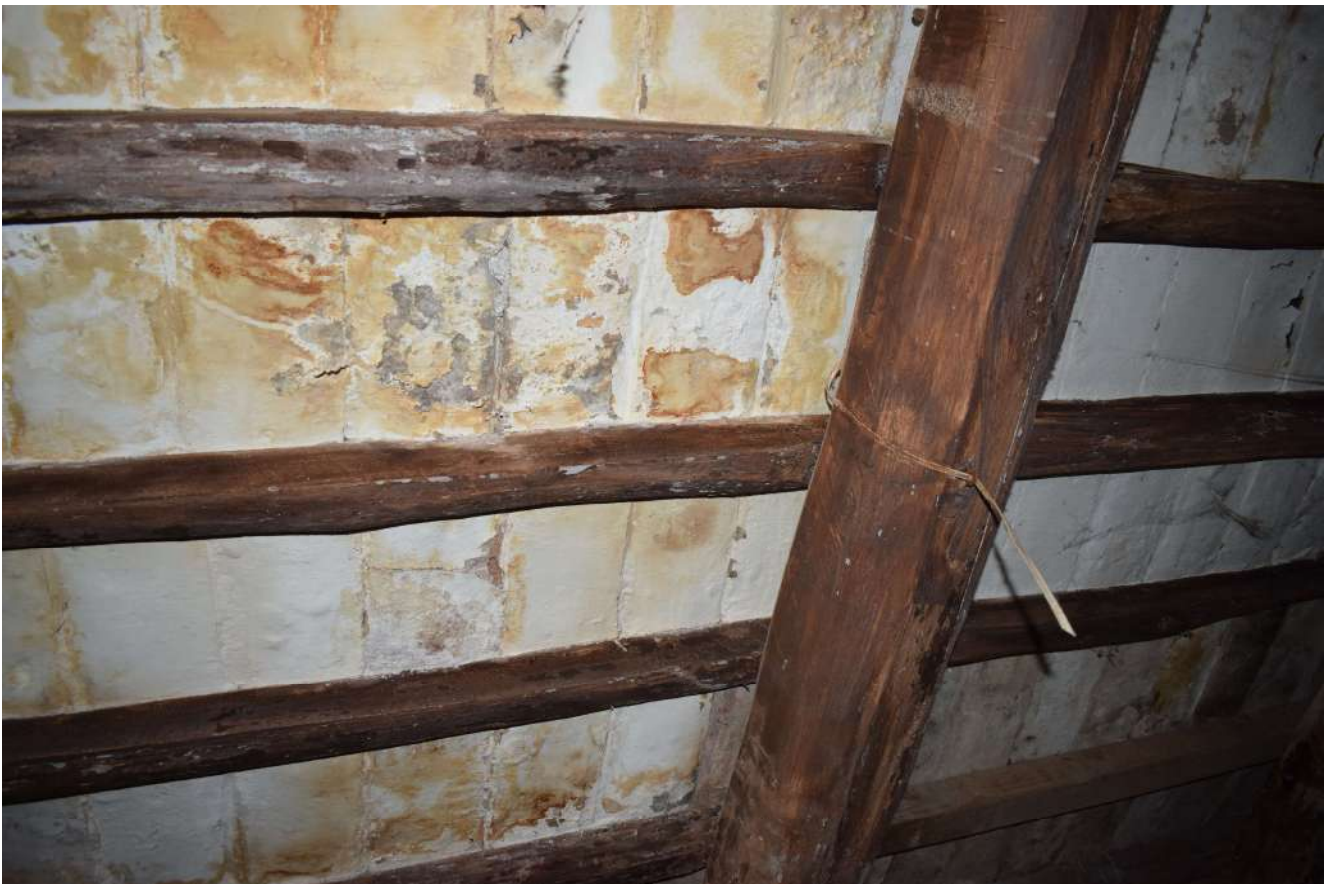
**Foto n. 25\_ Sopralluogo del 19/04/2019**

Podere Capaccia, casa colonica, appartamento al piano primo (sub 4): particolare del degrado

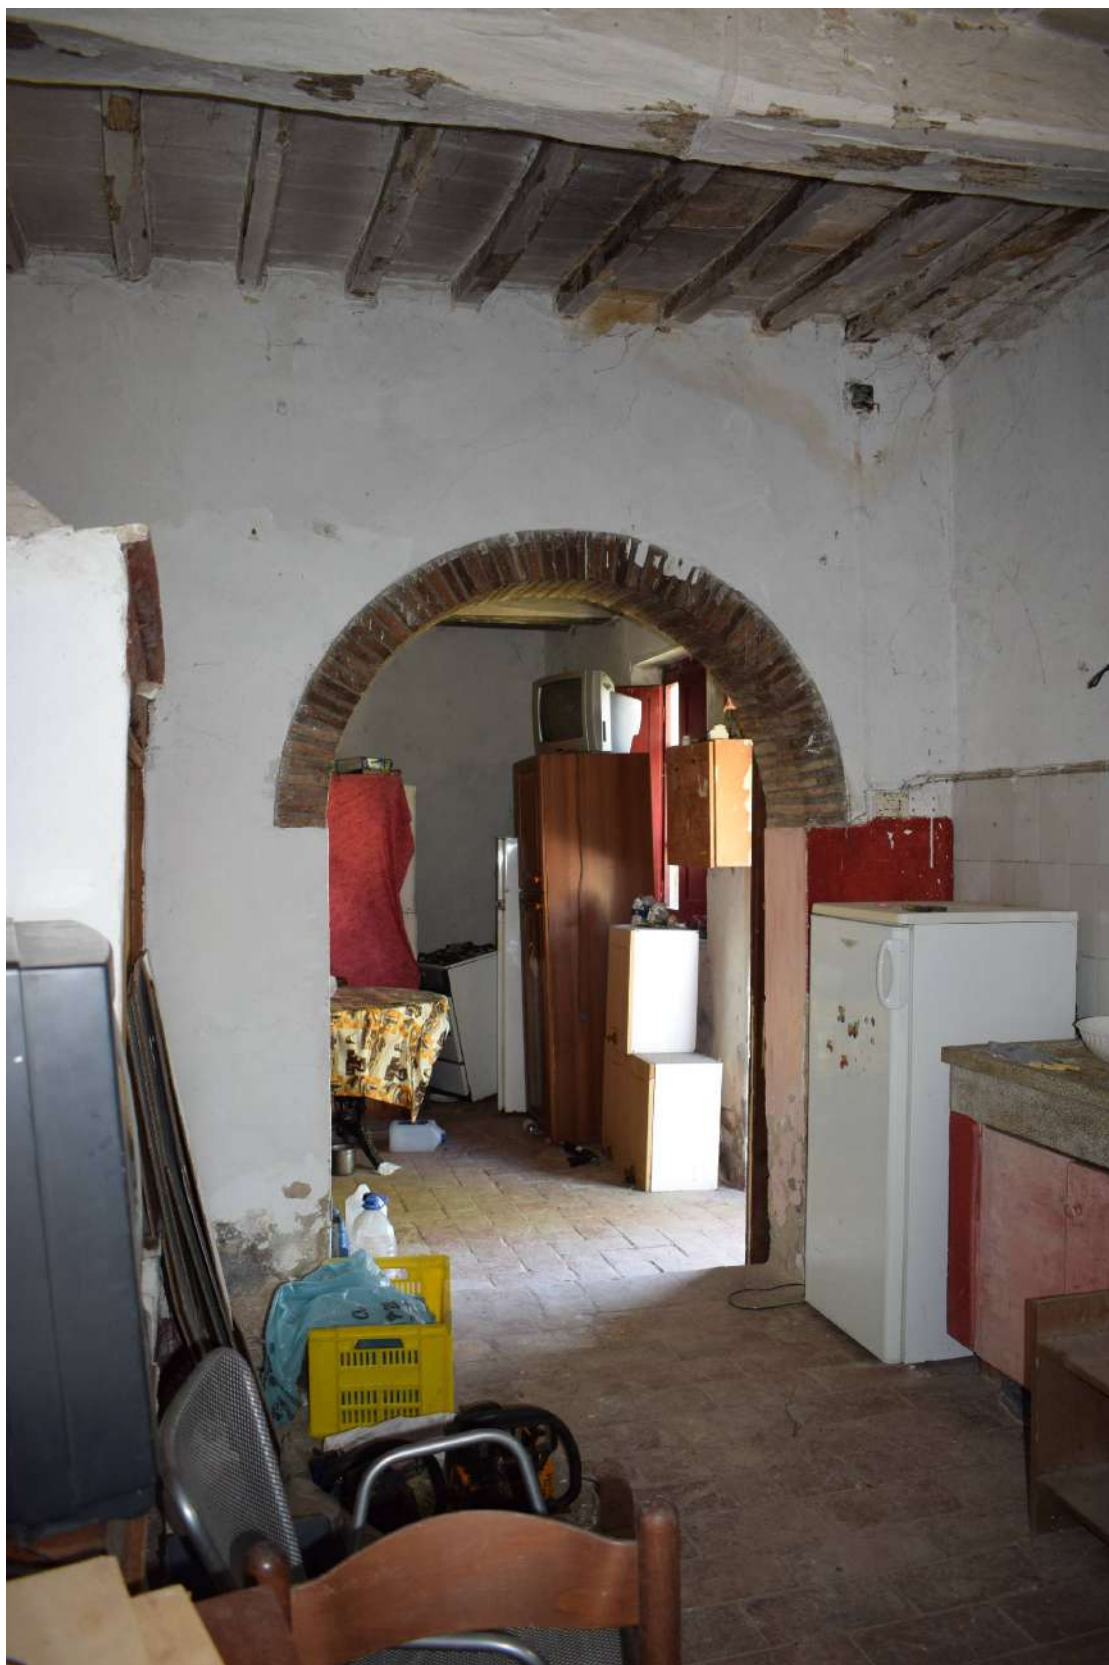
**Foto n. 29\_ Sopralluogo del 19/04/2019**

Podere Capaccia, casa colonica, appartamento sub 5, numero civico 99: piano terra, stanza a sinistra dell'ingresso. L'appartamento, come tutta la casa colonica, è in forte stato di degrado

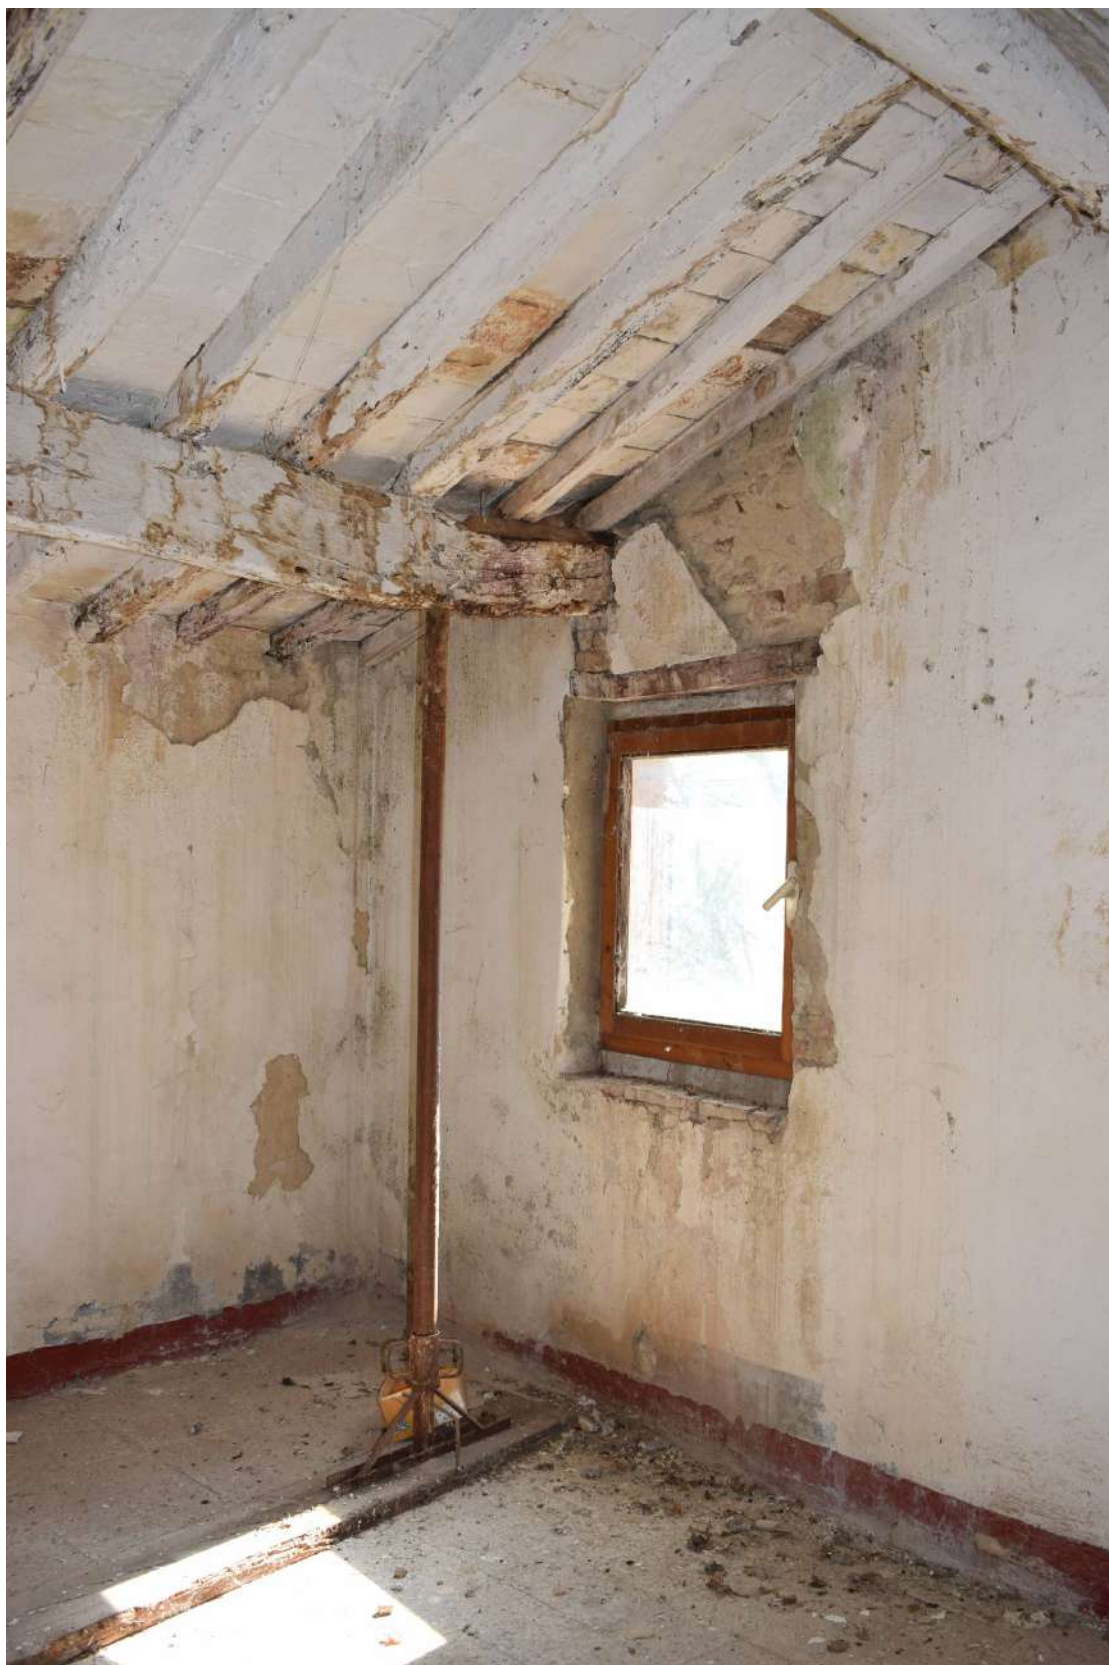
**Foto n. 32\_ Sopralluogo del 19/04/2019**

Podere Capaccia, casa colonica, appartamento sub 5: piano primo, una stanza tergle in cui è evidente lo stato di degrado. La copertura lignea è a falde inclinate

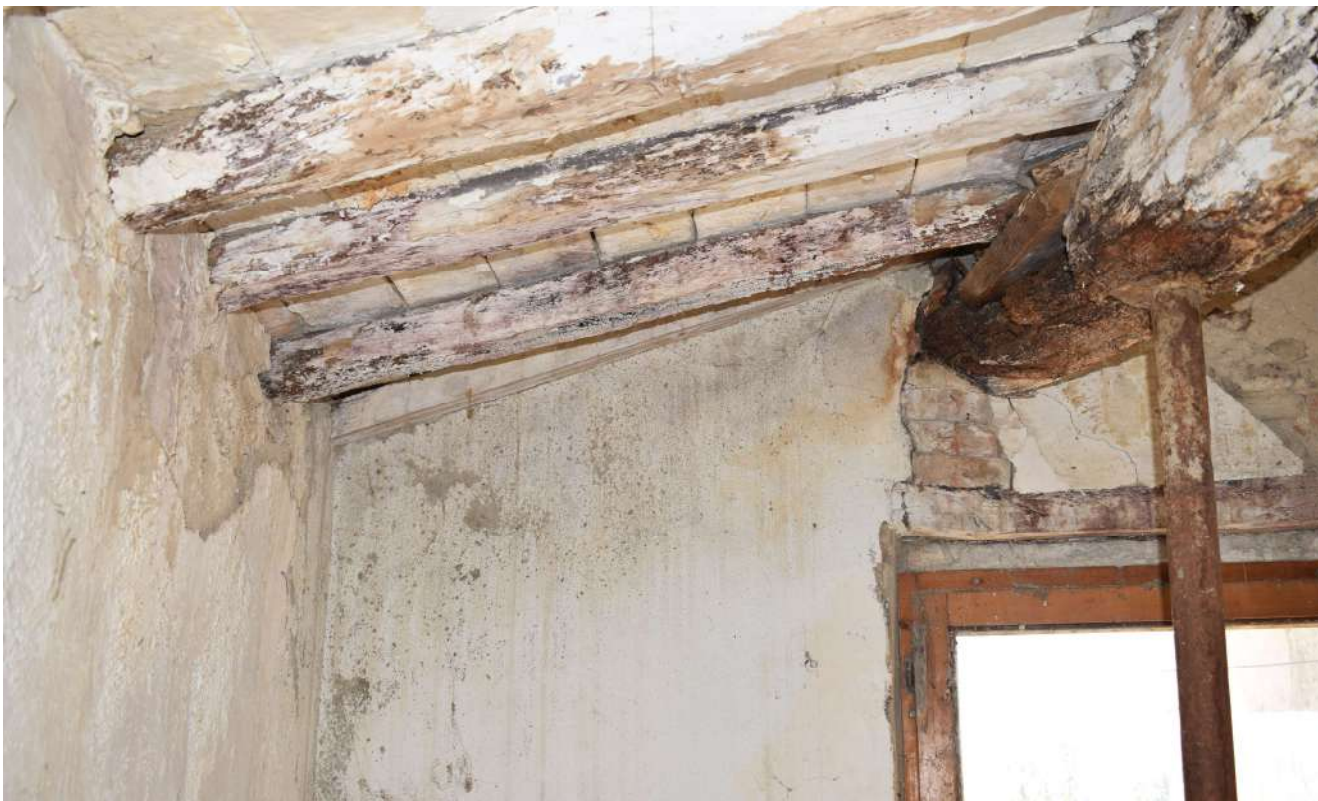
**Foto n. 34\_ Sopralluogo del 19/04/2019**  
Podere Capaccia, casa colonica, appartamento sub 5: particolare delle condizioni di degrado

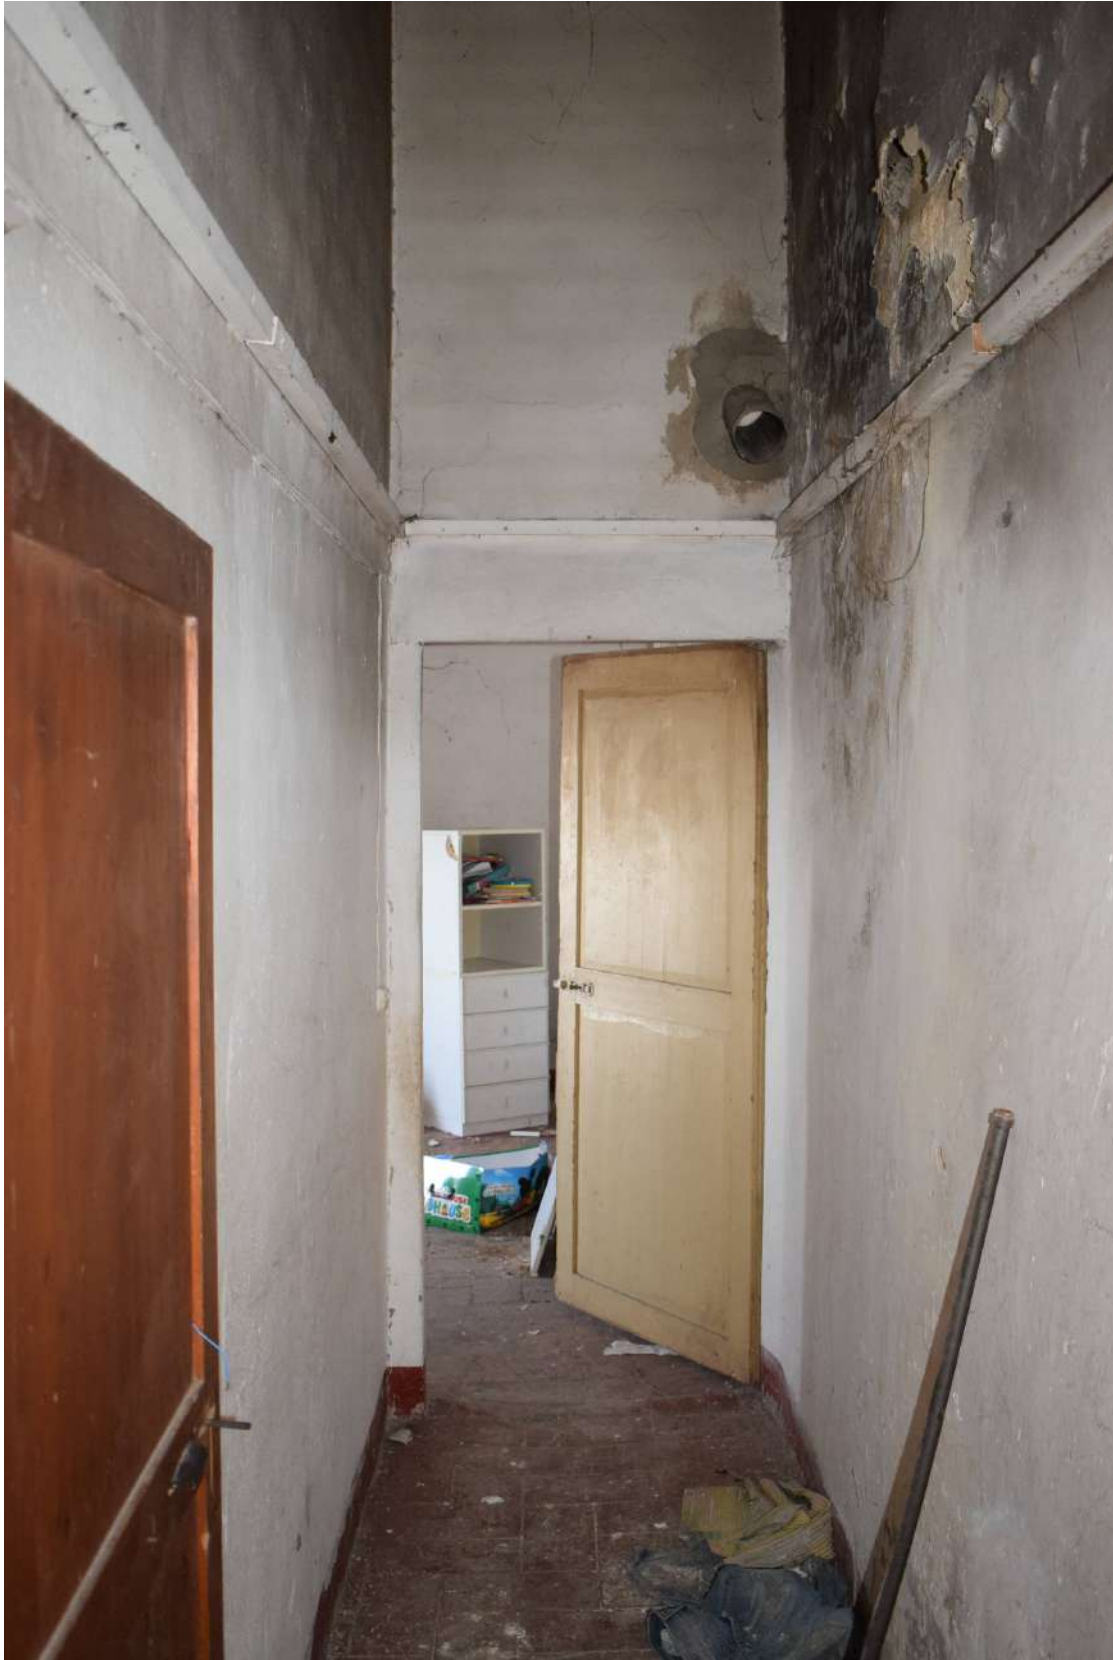
**Foto n. 38\_ Sopralluogo del 19/04/2019**

Podere Capaccia, appartamento sub 5, piano primo. E' evidente lo stato di degrado e di scarsa manutenzione

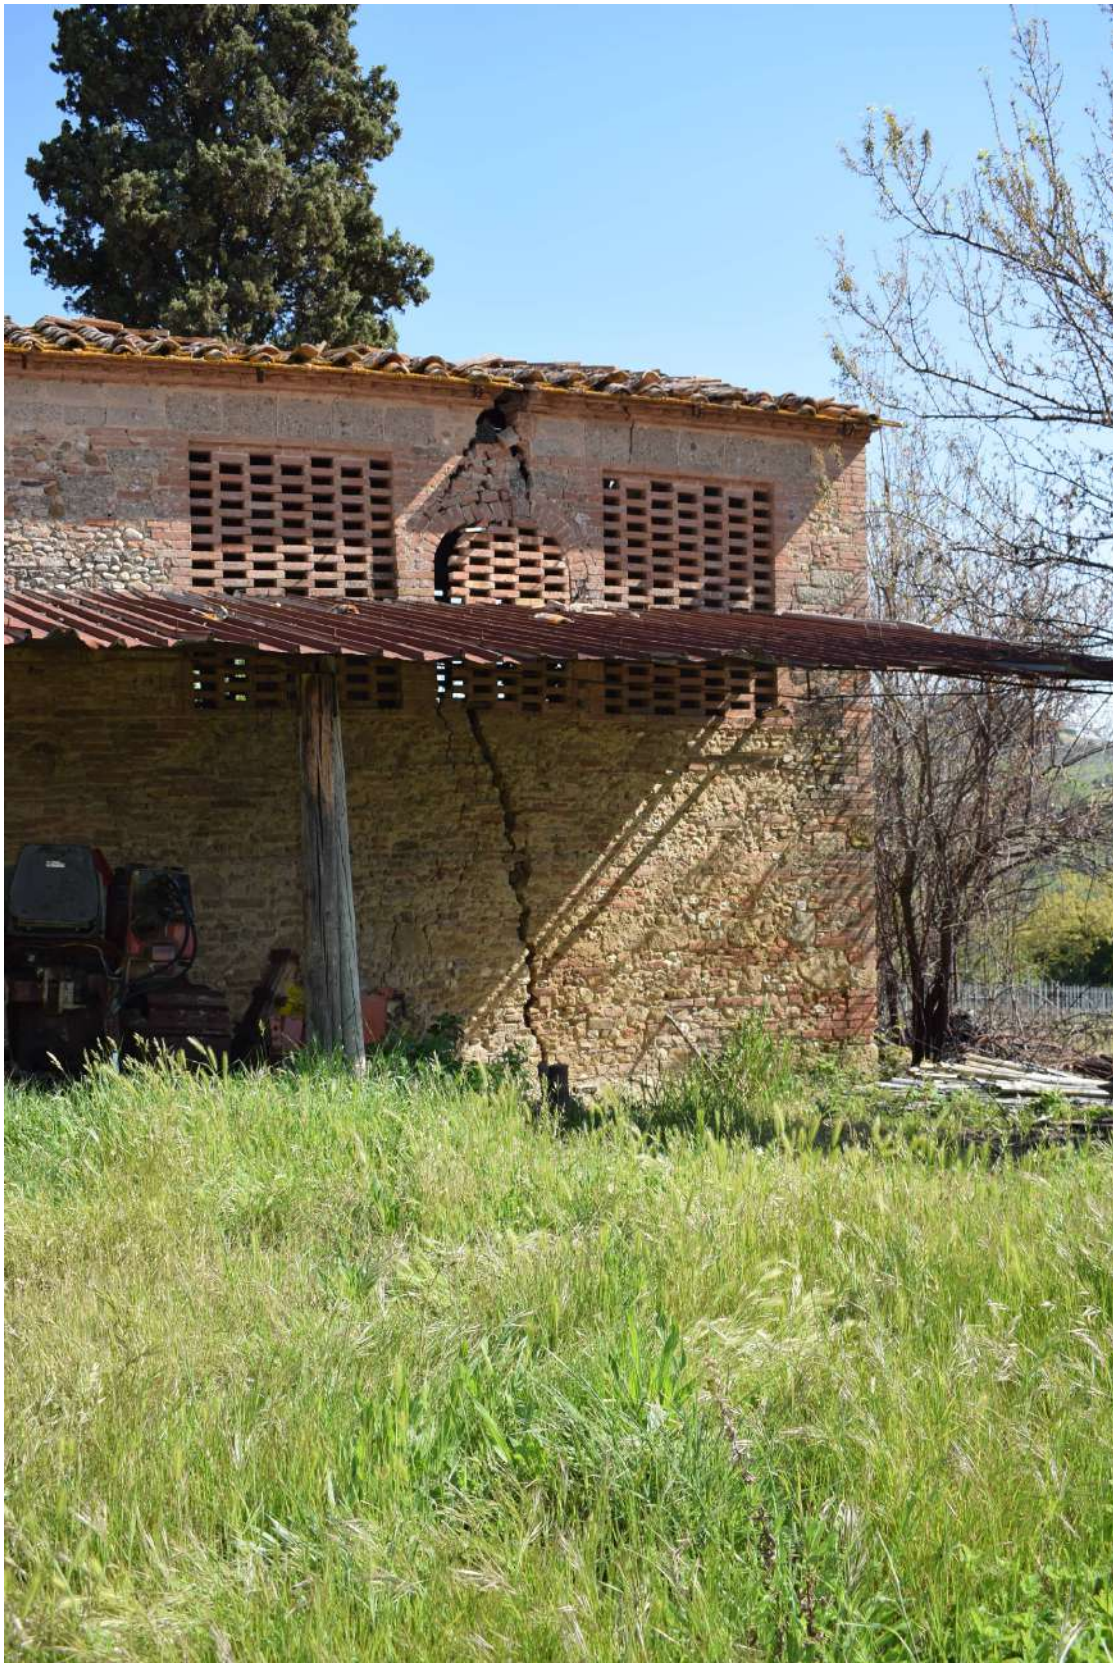
**Foto n. 42\_ Sopralluogo del 19/04/2019**

Podere Capaccia, il fienile sub 7. Il fienile è pericolante (vedasi lesione su muratura)

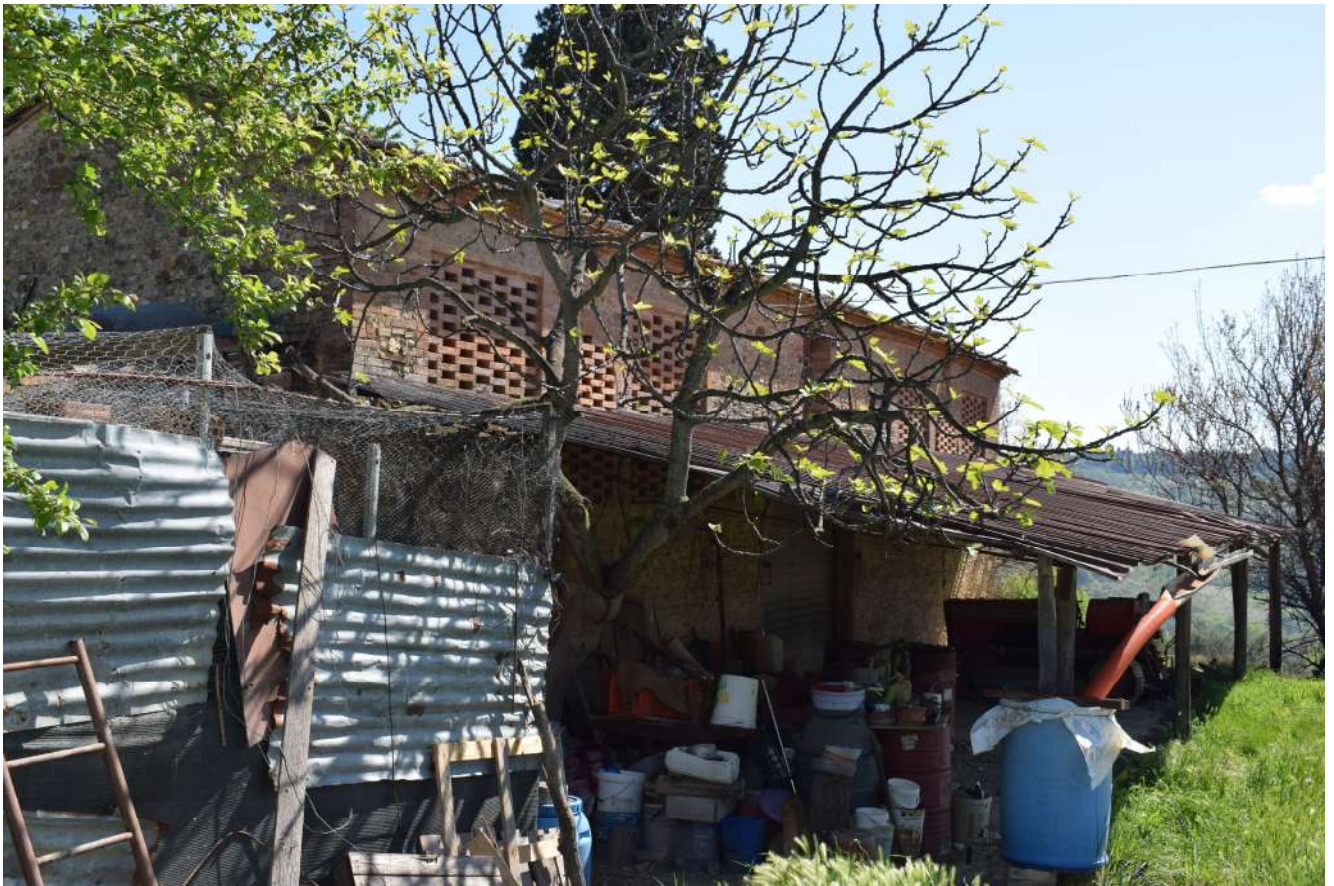
**Foto n. 45\_ Sopralluogo del 19/04/2019**  
Podere Capaccia, il fienile sub 7, con superfetazioni e volumi addossati
