CONSULENZA TECNICA

TRIBUNALE CIVILE DI CAGLIARI
SEZIONE FALLIMENTARE

FALLIMENTO n. 48/2022

Fabbricato adibito a ristorante
in Domus De Maria

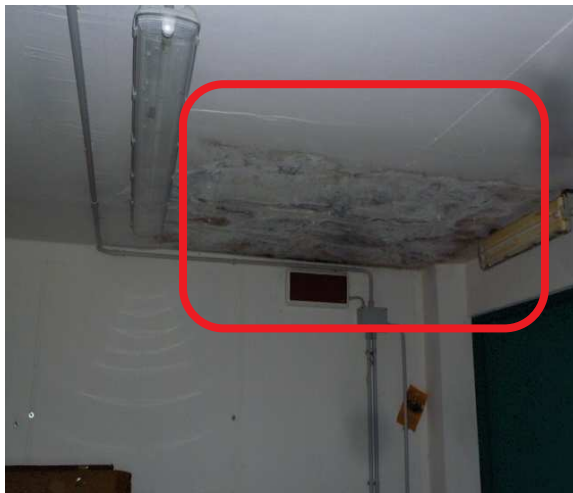
Foto n. 41 infiltrazioni garage

Nel solaio del garage sono presenti tracce di umidità che provengono dalla terrazza del piano terra (foto n. 41-42).
