# TRIBUNALE DI GROSSETO

ESECUZIONE IMMOBILIARE  
N. 57/2016

### RELAZIONE PERITALE relativa alla idoneità statica di beni immobili

**OGGETTO:** BOX AUTO al piano seminterrato e **PARCHEGGIO** al piano rialzato, località Le Paduline, Comune di Castiglione della Pescaia, censiti al N.C.E.U del Comune di Castiglione della Pescaia al Foglio 103, part. 1143.

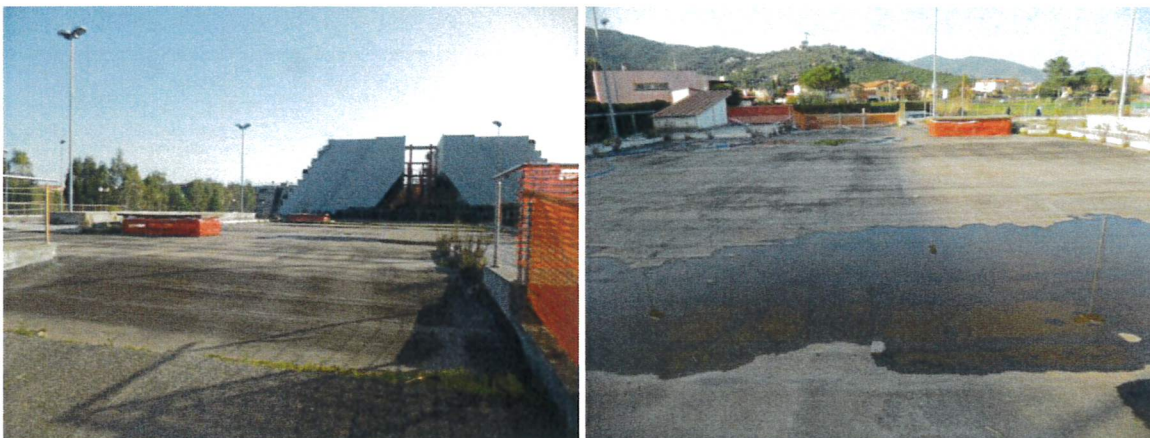
Da un esame visivo risulta che non sono presenti porzioni di pavimentazione e/o di asfalto laddove il progetto prevedeva la realizzazione di posti auto scoperti, con corsie di manovra asfaltate e di camminamenti pavimentati. E' visibile la guaina impermeabilizzante catramata che risulta deteriorata in alcune porzioni essendo priva da tempo di uno strato protettivo sovrastante. Sono inoltre presenti raccolte di acqua meteorica ristagnante che non viene regimata correttamente a causa della mancanza dello strato di asfalto sovrastante e di conseguenza non è assicurata la pendenza minima necessaria per il corretto defluire delle acqua piovane.

Vista pavimentazione parcheggio rialzato

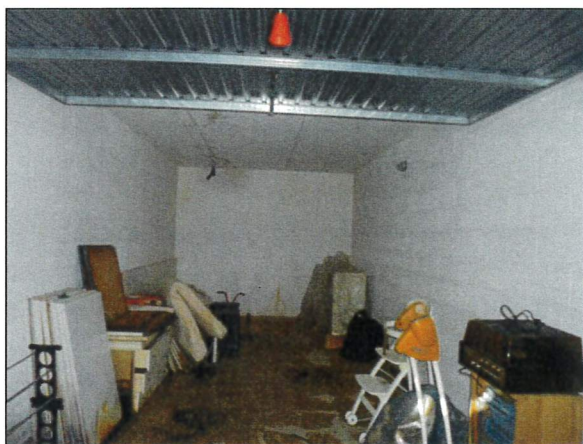
Box auto sub 36 (Lotto 2)

A conferma di quanto sopra esposto, e come segnalato prontamente nelle integrazioni redatte dal CTU dott. Angelici, solo i due box auto identificati con i Lotti 2 e 3, corrispondenti alla rampa di accesso al parcheggio sovrastante, presentano segnali di infiltrazioni e necessitano di opere di manutenzione ordinaria per risanare gli ambienti (cfr. documentazione fotografica allegata).

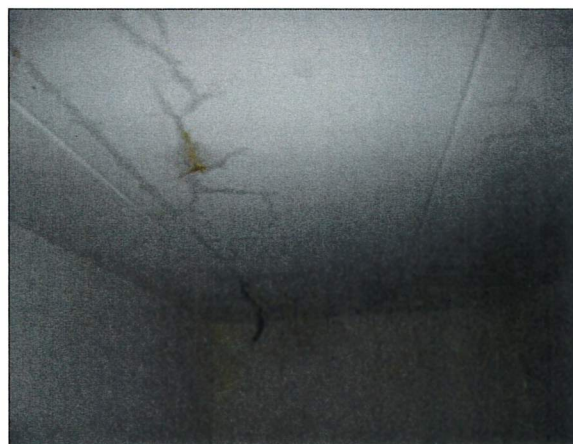
I punti di maggior criticità risultano in corrispondenza della rampa di accesso al piano rialzato e in corrispondenza di alcuni lucernari in quanto la guaina catramata risulta scollata e lesionata a tratti e, già priva del manto bituminoso protettivo sovrastante, non riesce a smaltire l'acqua di scolo in concomitanza di importanti eventi piovosi; provocando fenomeni di infiltrazioni che attraverso il solaio raggiungono le autorimesse del piano sottostante.

Particolare infiltrazione Lotto 2

Per ovviare a dette criticità sono stati autorizzati interventi edili che prevedono la sistemazione del manto bituminoso in prossimità dei lucernari e della rampa di accesso al parcheggio, oltre alla pulizia degli arbusti e alla realizzazione di almeno 3 fori in prossimità della rampa per favorire il deflusso delle acque.

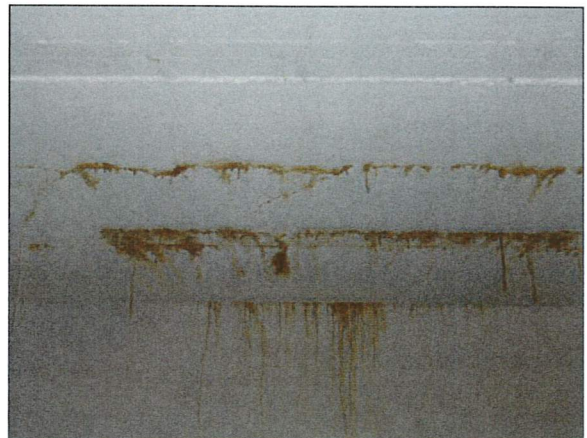
Particolare infiltrazione box Lotto 3
