TRIBUNALE di SIRACUSA

RELAZIONE DI CONSULENZA TECNICA D'UFFICIO

Procedimento: 224/2023 R.G.Es.

- **LOTTO 01:** immobile indipendente ubicato in Francofonte (SR), Corso dei Mille n. 12, identificato in Catasto Fabbricati al Fg. 57, p.la 3165, sub. 6, ubicato al piano terra, primo e secondo.

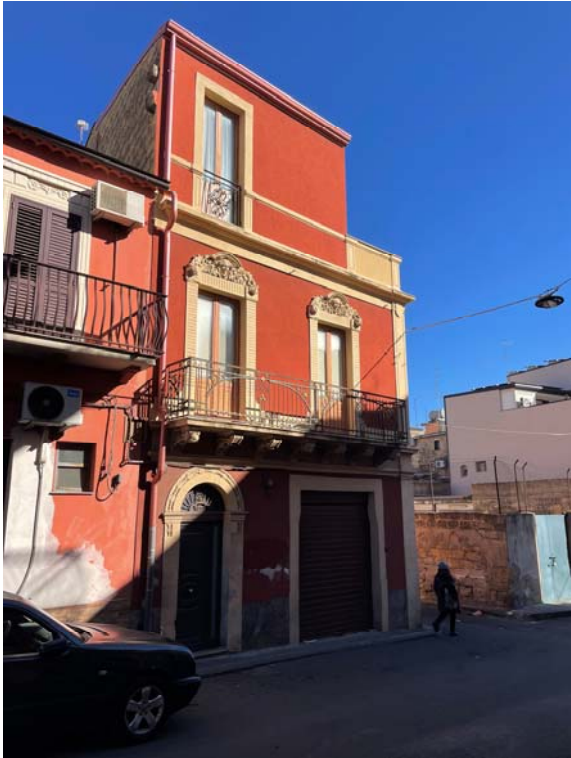
All'esterno l'immobile si presenta in buono stato di manutenzione, frutto di una recente ristrutturazione. All'interno invece esso presenta complessivamente condizioni di manutenzione di mediocre qualità. Nonostante i segni di evidenti ristrutturazioni effettuate, si segnala infatti la presenza di ampie zone di umidità, muffa e caduta di intonaco soprattutto in corrispondenza del piano terra e del piano secondo.

Vista esterna del fabbricato

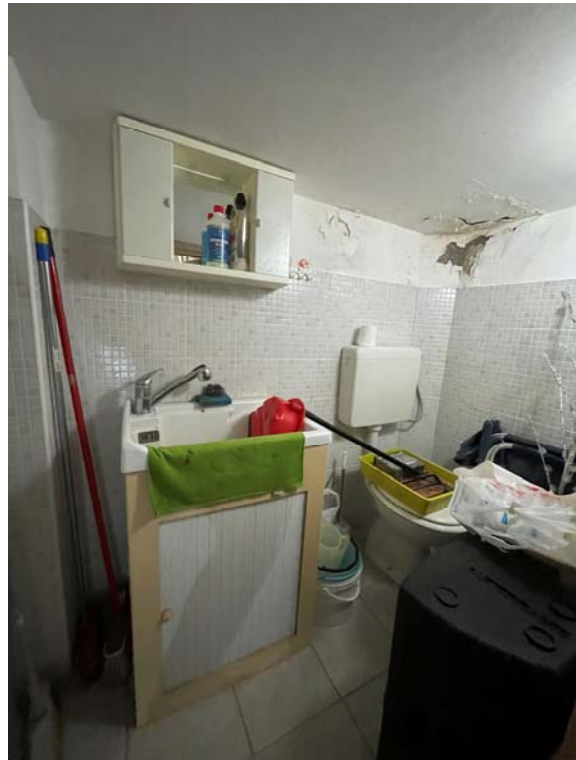
difformità relativa al servizio igienico al piano ammezzato e alla presenza del vano ubicato al piano sottotetto risultano regolarizzabili nei termini in cui tali vani, secondo quanto già espresso al **paragrafo 3**, **già esistevano nel '55**, pertanto si tratta di inserirli all'interno di una definitiva rappresentazione del fabbricato con l'indicazione della corretta destinazione d'uso. **Il vano al piano ammezzato sarà un ripostiglio**, peraltro con caratteristiche di altezza interna molto ribassata, **altrettanto per quanto riguarda il vano al piano sottotetto. Per quanto riguarda invece il servizio igienico al piano secondo, il quale è stato modificato nella destinazione d'uso** (da lavanderia a servizio igienico) **e ingrandito rispetto alla sua originalità, va ripristinato nel suo assetto originario, in quanto un ingrandimento del vano si identifica come incremento di cubatura interno alla sagoma del fabbricato**. Bisogna pertanto riportare il vano alle sue dimensioni originali e, poiché non è possibile avere un accesso diretto dalla zona giorno ad un servizio igienico, secondo quanto espresso dalla normativa igienico-sanitaria vigente, bisogna pertanto ripristinare la destinazione d'uso "lavanderia".

Vista del servizio igienico Wc 01 al piano ammezzato

Per le modifiche e la messa in pristino del vano ubicato al piano ammezzato (attuale servizio igienico) e su quello al piano secondo (attuale servizio igienico) si stima un prezzo a corpo di € 3.000,00.

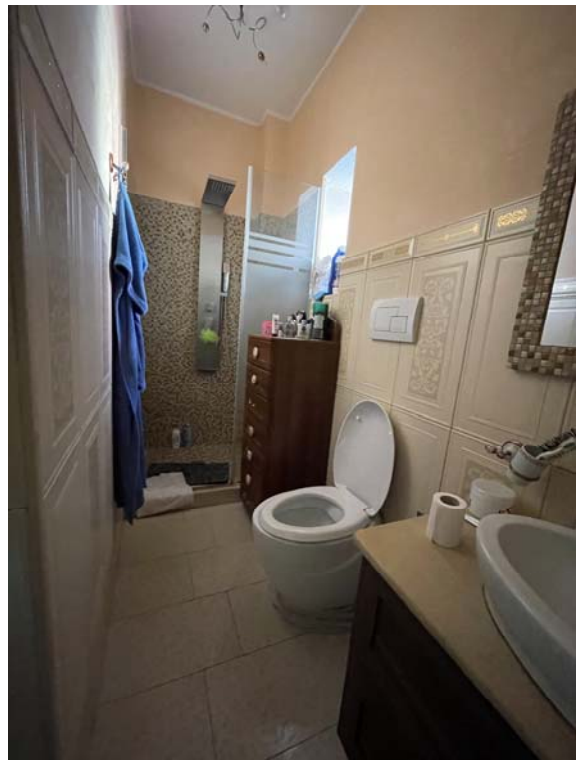
A tali difformità si deve aggiungere la diversa posizione, al primo piano, del muro di divisione tra lo spogliatoio e il servizio igienico. Tale muro, non portante, veniva abusivamente spostato dalla sua posizione originaria. Tale difformità risulta oggi regolarizzabile in quanto afferisce ad una diversa disposizione degli spazi interni non riguardante elementi di muratura portante. La

Vista del servizio igienico Wc 02 al primo piano

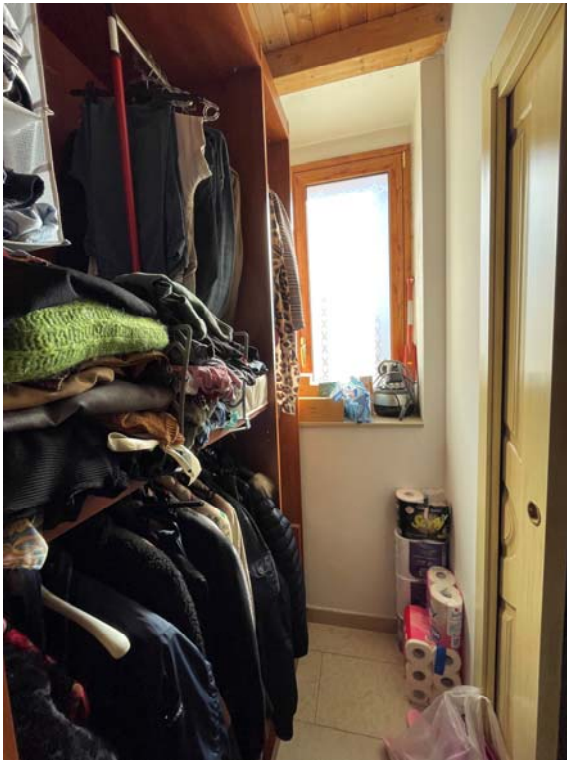
Vista dello spogliatoio

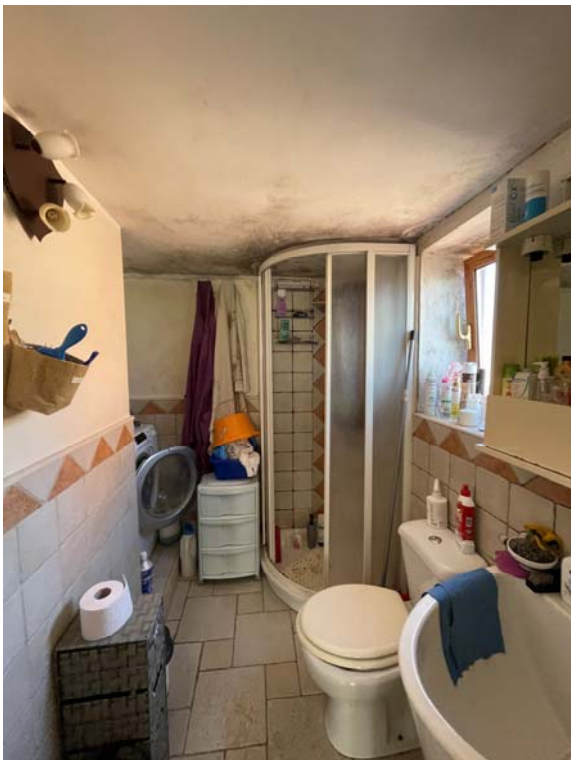
Vista del servizio igienico Wc 03 al piano secondo
