TRIBUNALE DI PARMA

Numero di Ruolo generale: 50/2023

RELAZIONE DELL'ESPERTO ESTIMATORE

Unità immobiliari ubicate in edificio condominiale denominato Condominio Residenza ai Boschi, e precisamente: abitazione al piano primo costituita dall'unione di due unità immobiliari contigue, oltre a due autorimesse, un locale deposito (ex autorimessa) al piano seminterrato e un appezzamento di terreno in uso esclusivo.

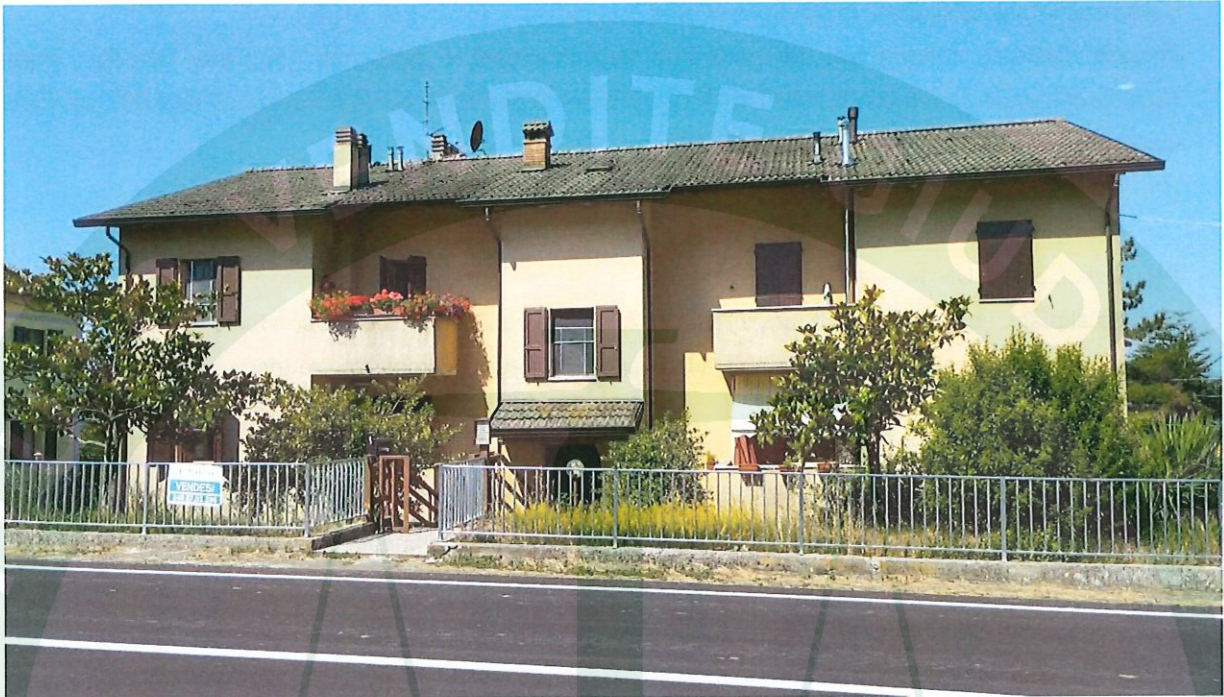
EDIFICIO CONDOMINIALE

Locali comuni al piano cantine con pavimentazione in battuta di cemento, pareti e soffitti intonacati e tinteggiati. Autorimesse con portoni basculanti in metallo; pavimentazione cortile in asfalto e parte in pietra, in cattivo stato; area verde su strada e lato sud; recinzione su strada in barriera metallica, sugli altri lati con rete metallica su fittoni, cancello carraio automatizzato (non funzionante).

L'edificio si presenta complessivamente in stato di conservazione e manutenzione al di sotto della norma.

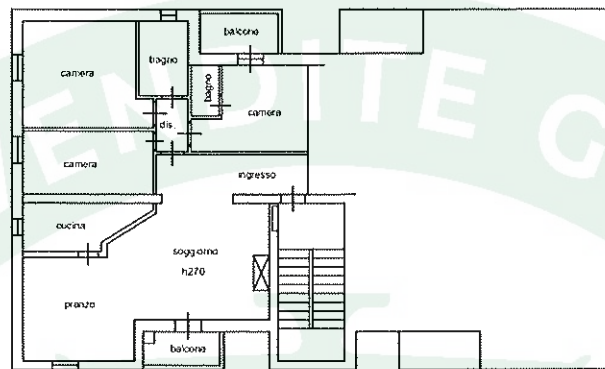
PIANO PRIMO

Risultano difformità catastali consistenti nella fusione delle due unità immobiliari di abitazione sub.5 e sub.6, con diversa distribuzione degli spazi interni.

Risultano difformità consistenti nella fusione delle due unità immobiliari di abitazione sub.5 e sub.6, con diversa distribuzione degli spazi interni, realizzate in data non definita, senza titolo edilizio.

Si rende opportuna pratica di CILA in sanatoria per opere interne ed aggiornamento del catasto fabbricati, onde allineare lo stato di fatto con la documentazione edilizia e catastale.

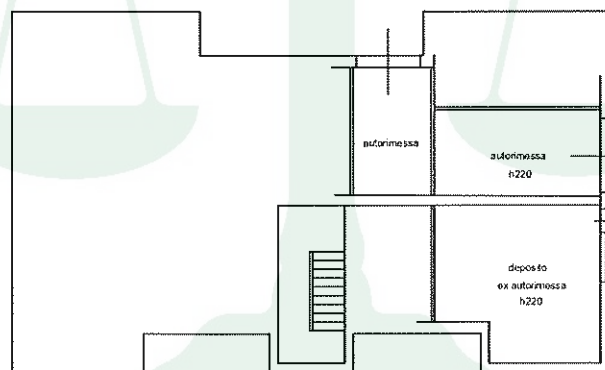
PIANO SEMINTERRATO

Dal sopralluogo è emerso che la planimetria catastale dell'autorimessa sub.17 non corrispondeva a quella di proprietà dell'esecutato;

L'autorimessa sub.17 risulta attualmente utilizzata come deposito, mediante sostituzione del portone basculante con infisso e porta in alluminio e vetro.

È stata richiesta rettifica all'Agenzia delle Entrate, che ha provveduto ad attribuire le planimetrie esatte corrispondenti ai subalterni.
