TRIBUNALE DI TREVISO

Causa R.G. 5325/2020

Descrizione Beni

Gli immobili oggetto della presente procedura sono situati in Comune di Treviso in Via Pozzobon n. 12, e risultano catastalmente identificati come segue:

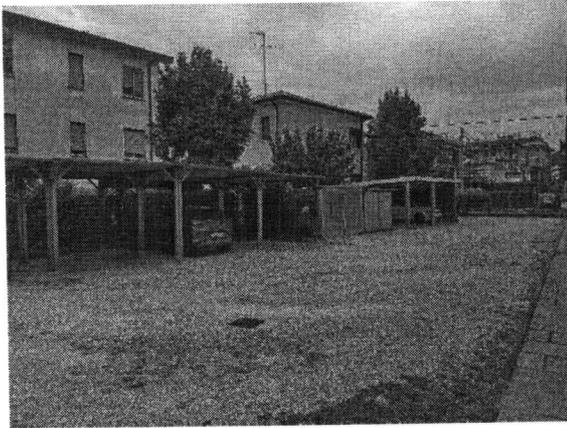
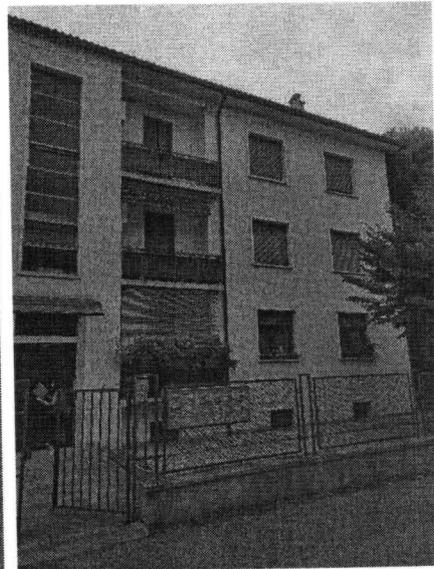
Nel complesso, pur considerata la vetustà dell'edificio, si ritiene che il condominio, le parti comuni e la parti esterne si trovino in un buono stato conservativo.

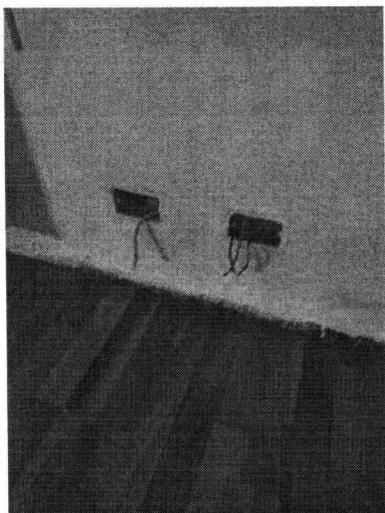
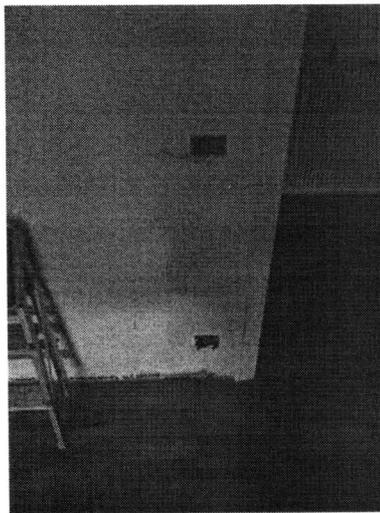
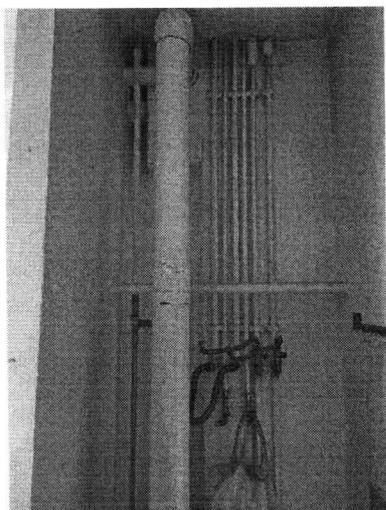
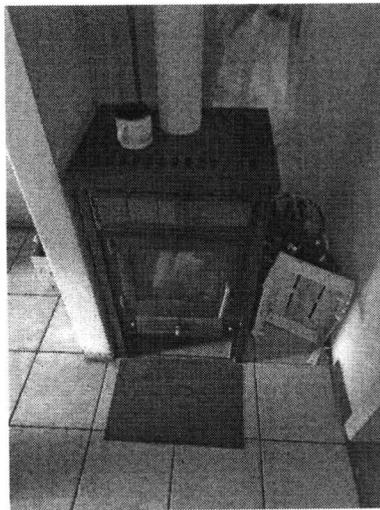
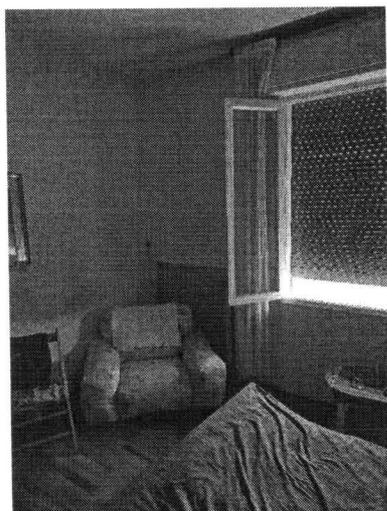
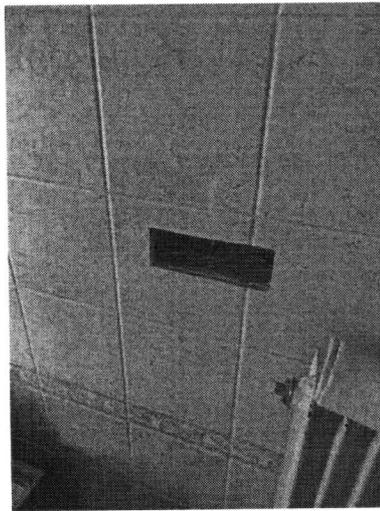
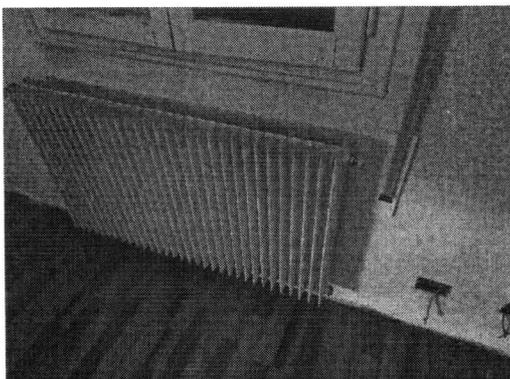
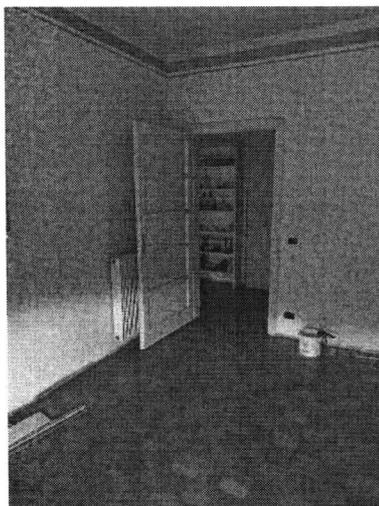
L'immobile presenta finiture particolarmente datate, in linea con la vetustà dello stesso; attualmente è sprovvisto sia dell'impianto elettrico (non è stata riscontrata la presenza di alcun interruttore/presa elettrica) che dell'impianto di riscaldamento in quanto, come si evince dalle fotografie sottostanti, la caldaia è assente e al suo posto è stata installata una stufa a legna; nelle varie stanze sono tuttavia presenti caloriferi lamellari, un tempo evidentemente collegati alla caldaia.

A tale importo sarà necessario detrarre il costo necessario per le opere da eseguirsi, quali l'installazione di una caldaia e la verifica del funzionamento

dell'impianto di riscaldamento, il ripristino dell'impianto elettrico, finiture, etc. che si ritiene congruo quantificare in circa € 25.000,00 (venticinquemila/00).

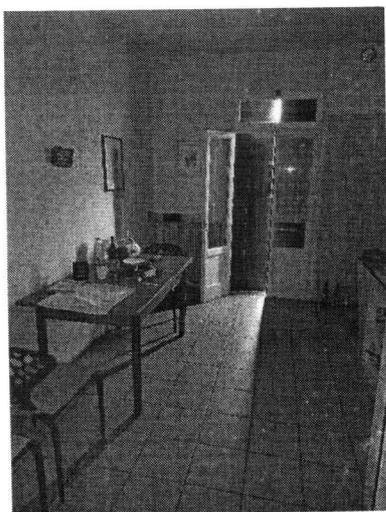
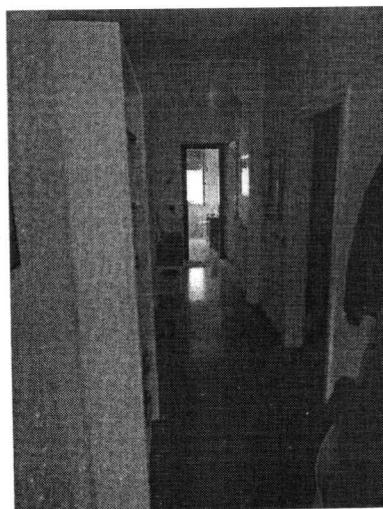
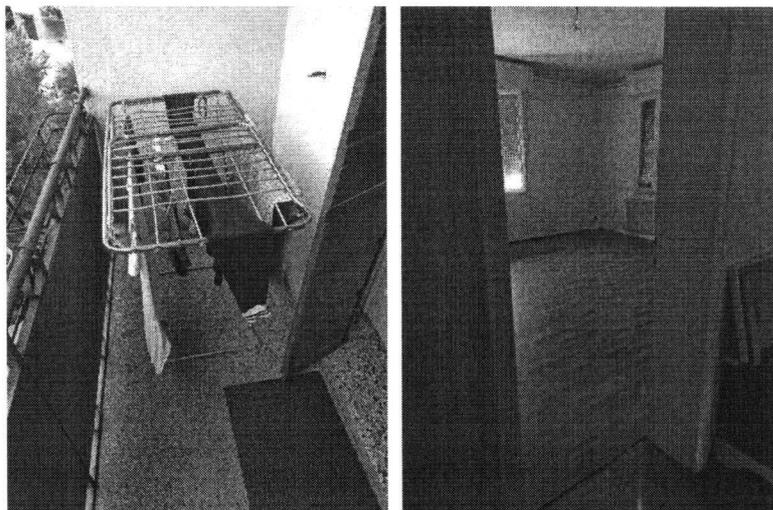
- PAVIMENTI e RIVESTIMENTI MURALI → piastrelle in ceramica di varie tipologie sono utilizzate come rivestimento dei pavimenti di *Cucina e Bagno*, mentre nell'*Ingresso*, nella *Stanza*, nel *Disimpegno* e nelle *Camere* i pavimenti sono rivestiti con parquet in legno di diversi tipi. Le pareti di tutti i vani dell'alloggio sono intonacate e dipinte, con piastrelle ceramiche utilizzate come rivestimento nelle pareti del *Bagno* e della *Cucina*; nella *Terrazza* la pavimentazione è in piastrelle di granigliato; si è riscontrata la mancanza dei battiscopa in quasi tutte le stanze.

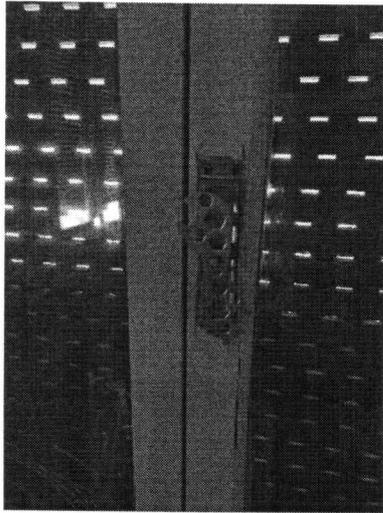
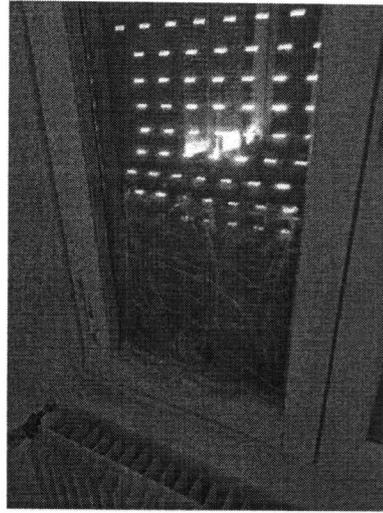
Camera 2

- **SERRAMENTI** → La porta d'ingresso è blindata, le porte interne sono in legno; le finestre e portefinestre hanno una struttura in legno con vetro semplice, ad eccezione della finestra del bagno che è in metallo; quali elementi oscuranti sono presenti scuri in legno per la porta-finestra della cucina, mentre nelle altre finestre sono presenti tapparelle in legno. Si precisa che nella *Camera 1* una delle finestre presenta un'anta rotta, e inoltre in molte finestre mancano le maniglie. Nel *Magazzino* la porta d'ingresso è in legno mentre le finestre sono in metallo con delle grate, anch'esse in metallo.
