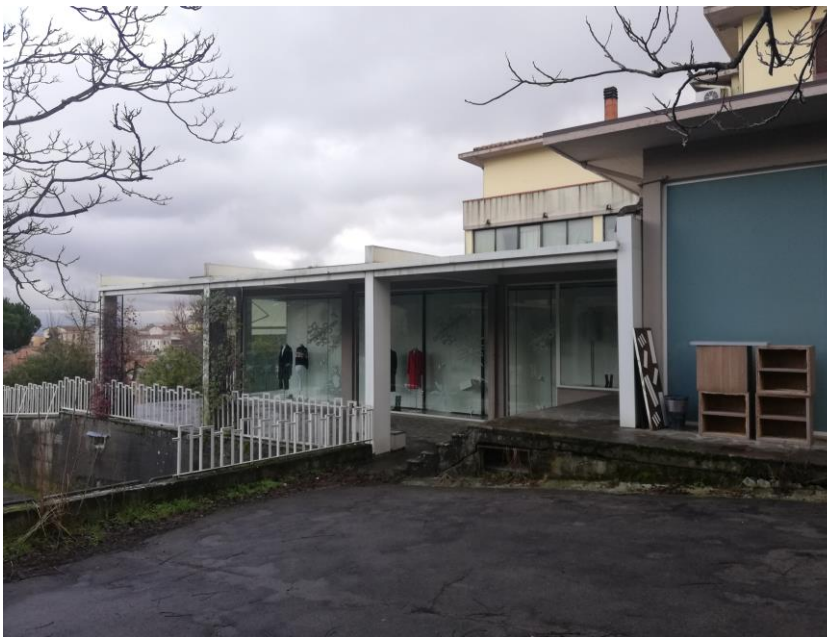
VISTA DAL ARCHEGGIO PUBBLICO

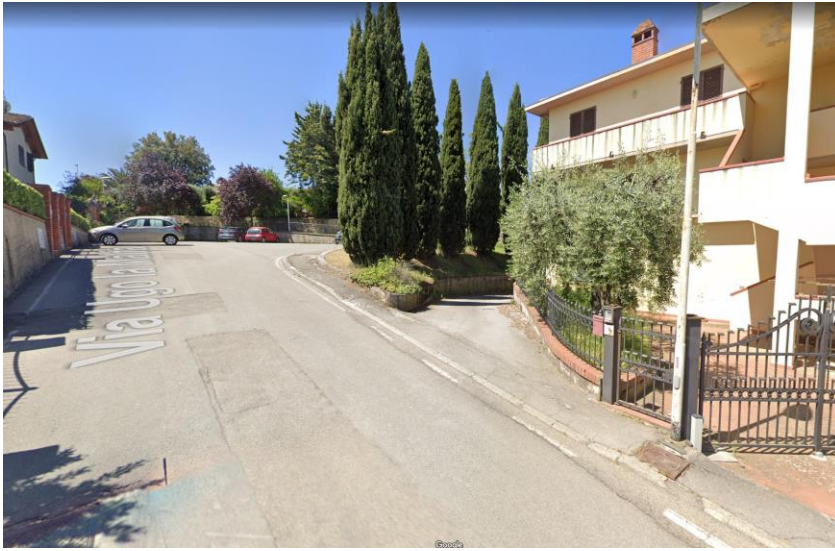
VISTA A MONTE DA VIA U. LA MALFA

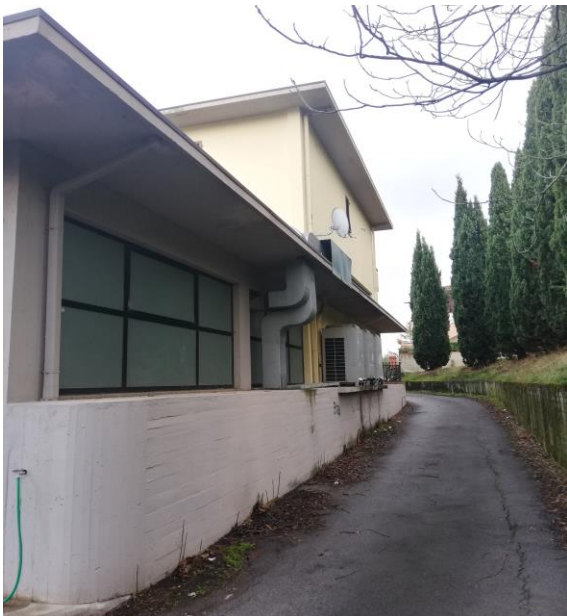
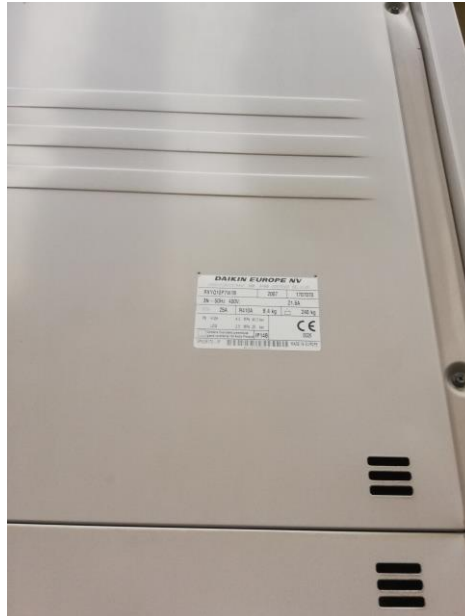
FACCIATA SUL RETRO E MACCHINA ESTERNA DELLA POMPA DI CALORE SPORGENTI SULL'AREA URBANA (SUB.1 NON OGGETTO DI PIGNORAMENTO)

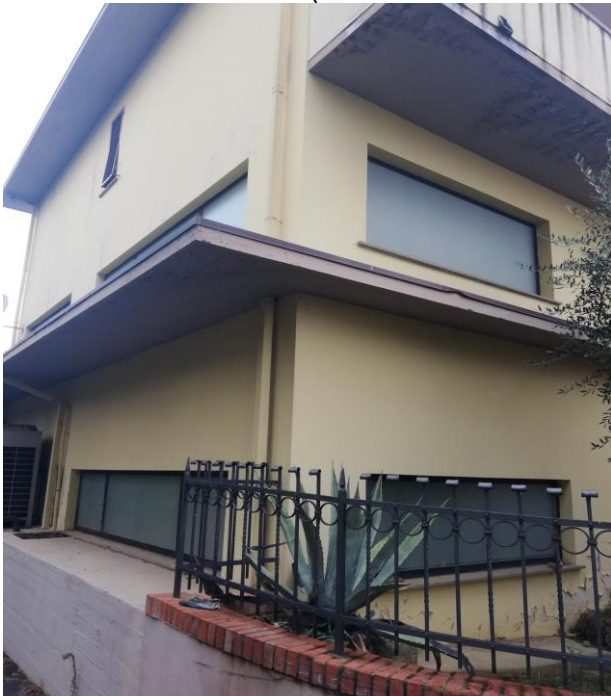
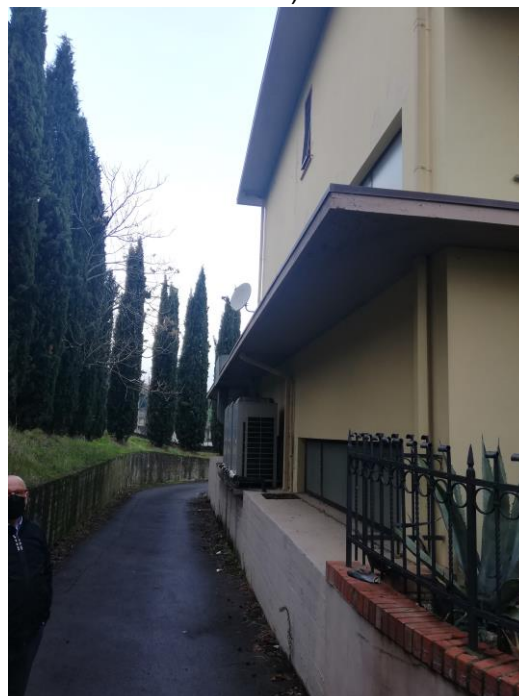
FACCIATA SUL RETRO e STRADA VERSO IL PARCHEGGIO

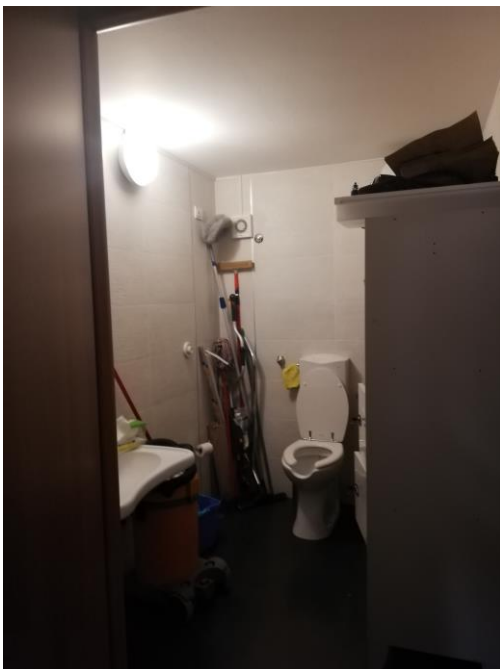
Servizio igienico interno e dotato di tutti i sanitari uso handicap

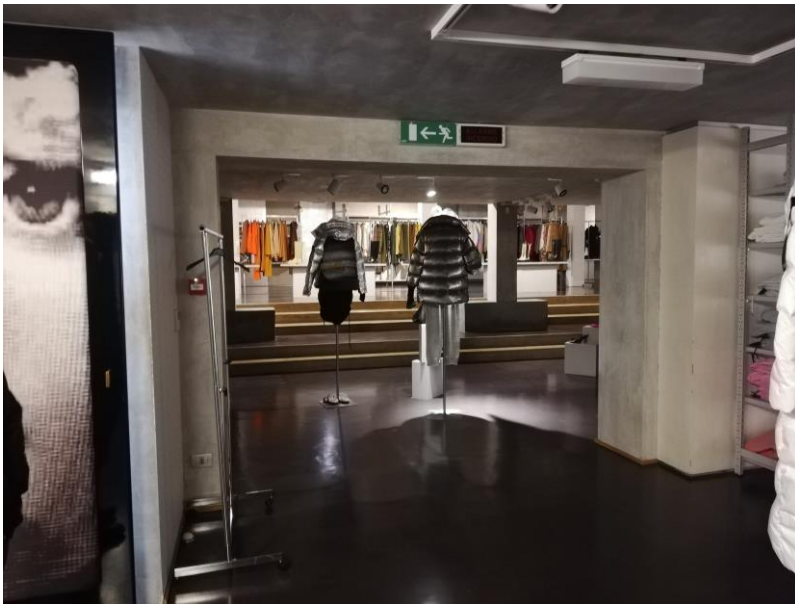
Locale negozio (2) con pavimentazioni in resina ed impianti di illuminazione esterni su canaline Le travature in cemento armato sono a vista e riscalate in quasi tutti gli ambienti

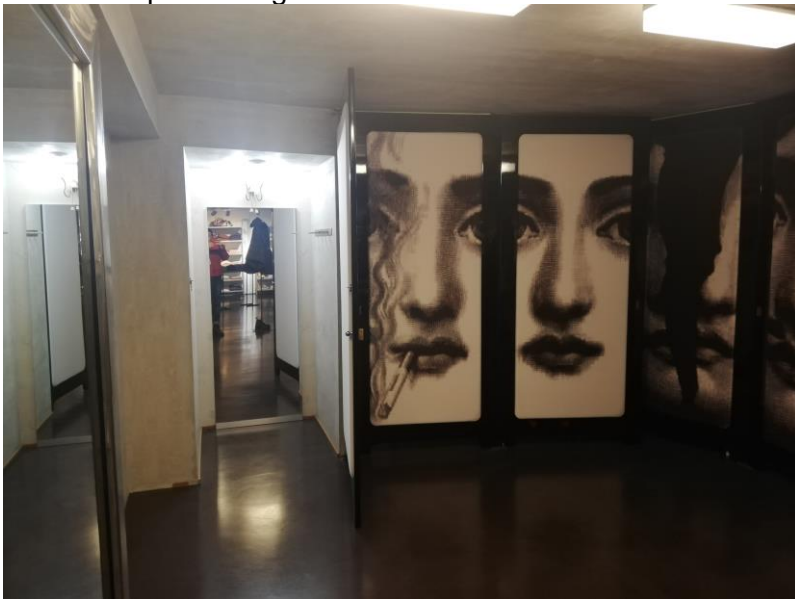
i camerini sono ricavati con pareti in cartongesso da trattare come arredamento (non inserite nelle autorizzazioni edilizie perché facili da muovere con il cambio di arredo)

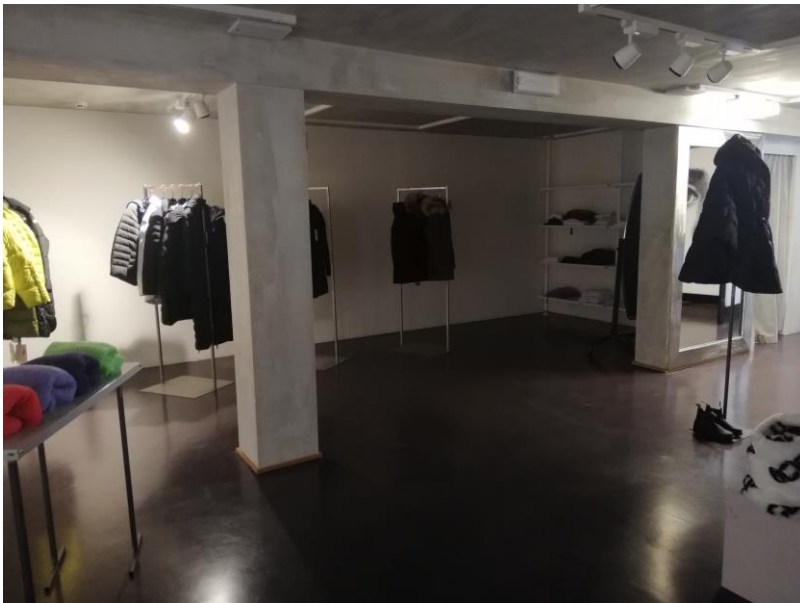
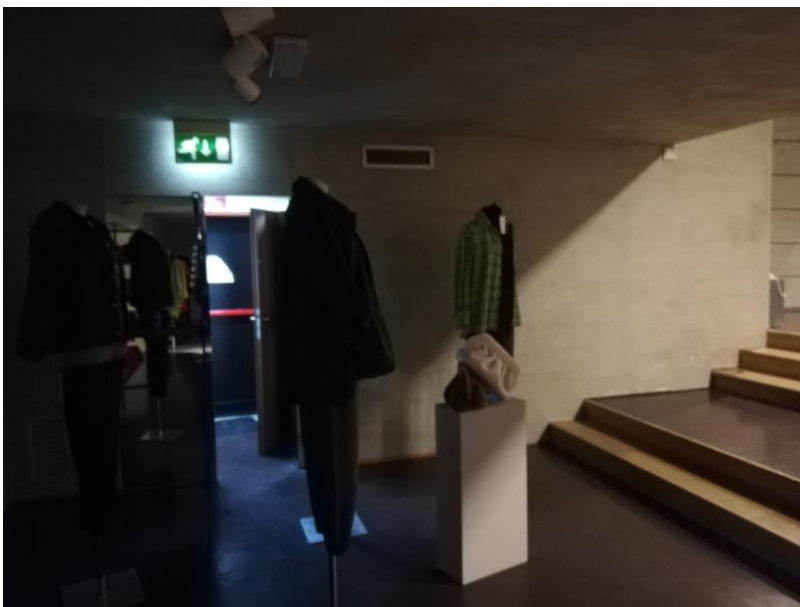
Zona servizio igienico pubblico e uscita

verso esterno (sub.12).

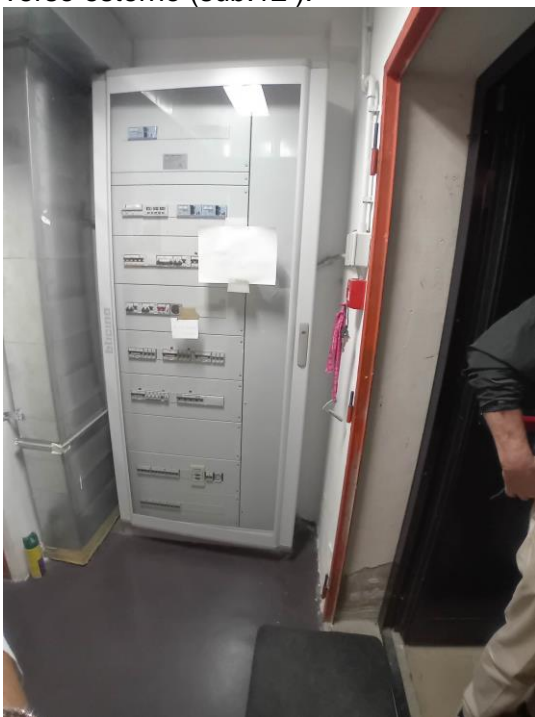
Quadri elettrici posti di fronte al servizio igienico

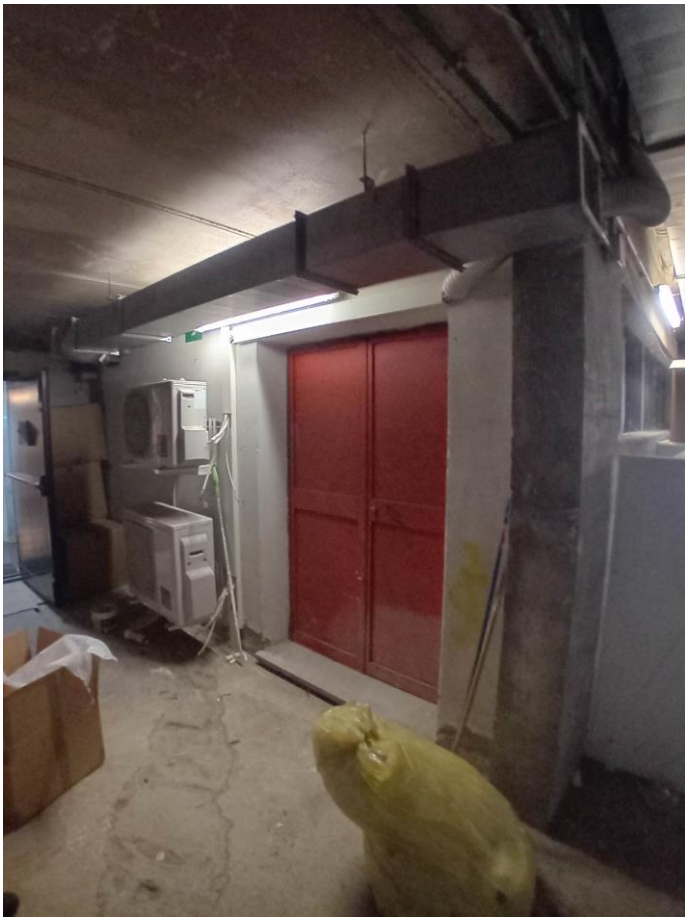
tubazioni della ventilazione da spostare

Vista dal sub.12 con presenza di macchine esterne ,

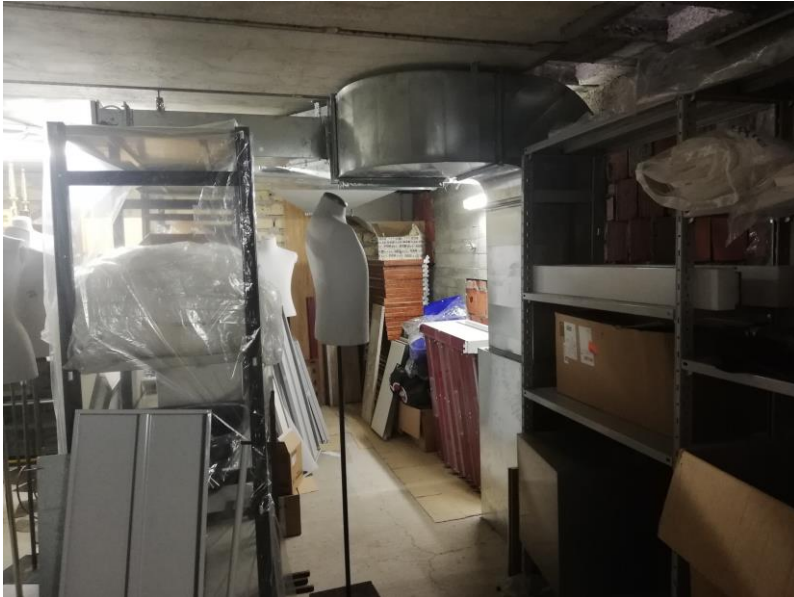
Locale Ripostiglio (3)- zona tecnica

Con tubazioni e impianto di ricircolo dell'aria. Priva di pavimentazione ad uso tecnico.  
Nell'ambiente non è stata riscontrata l'apertura verso l'esterno .

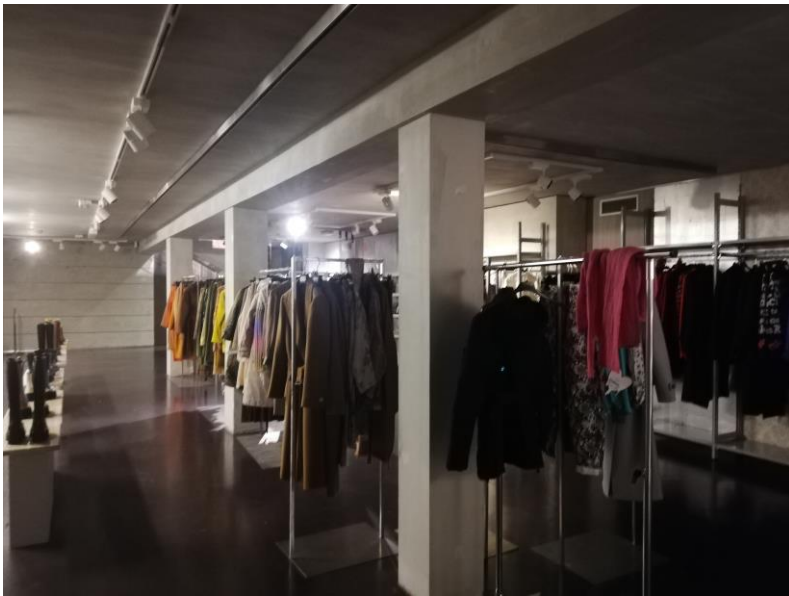
Interno (2) zona scarsamente illuminata

dall'esterno con aperture ridotte

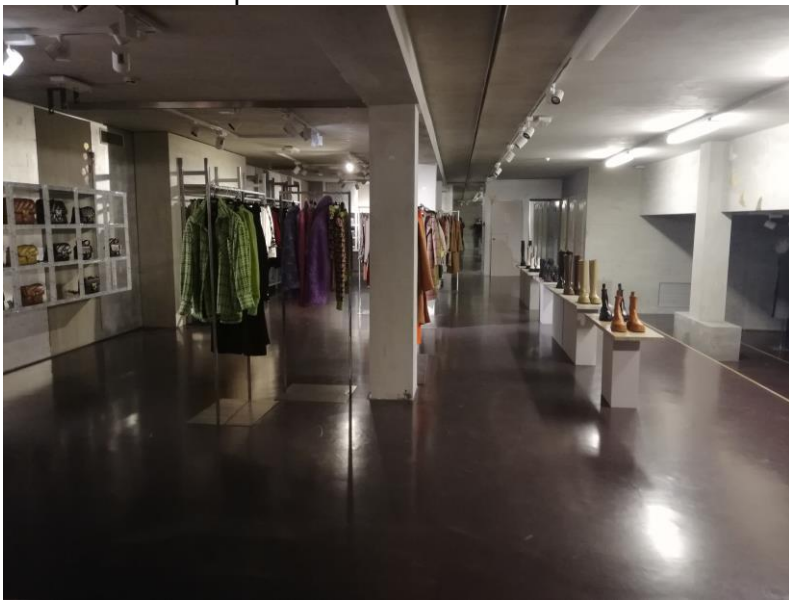
Interno (2) zona scarsamente illuminata

dall'esterno con aperture ridotte

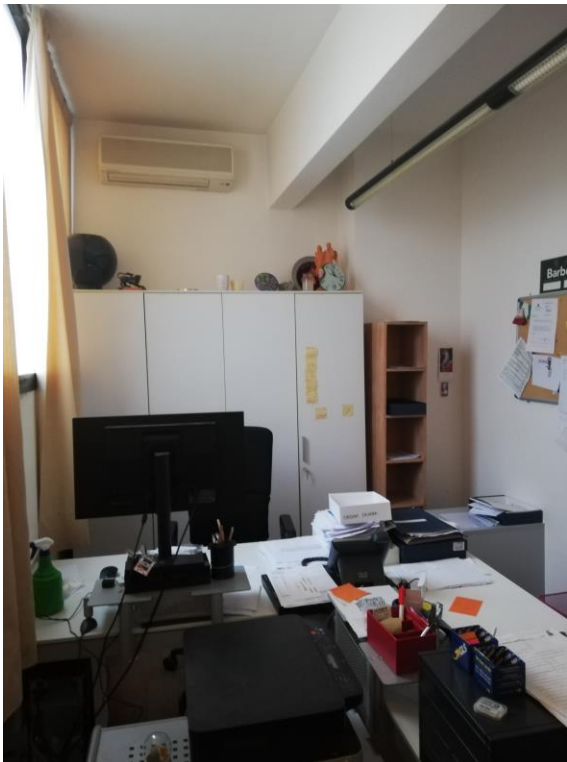
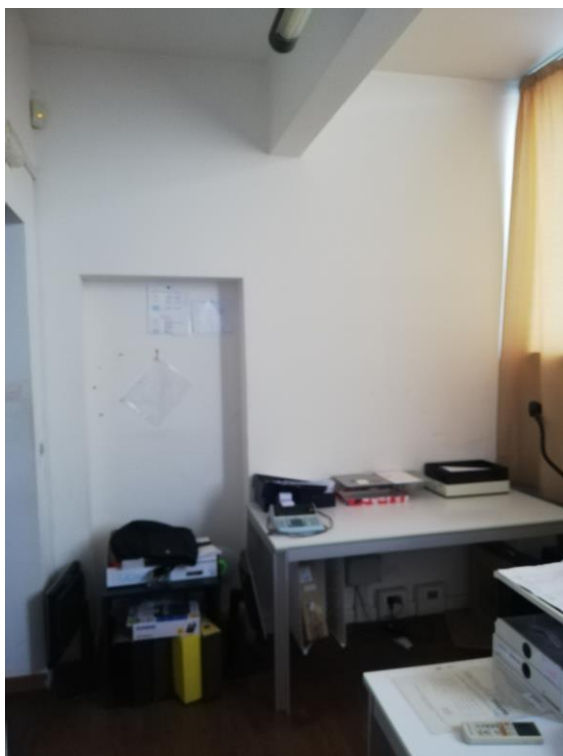
porta da riaprire
