TRIBUNALE CIVILE E PENALE DI ASTI

STIMA DEI BENI SITI IN LA MORRA, SANTA VITTORIA D'ALBA, RACCONIGI E BRA

**RELAZIONE DI STIMA
LOTTO 3**

LOTTO 3 - SUBALTERNO 62

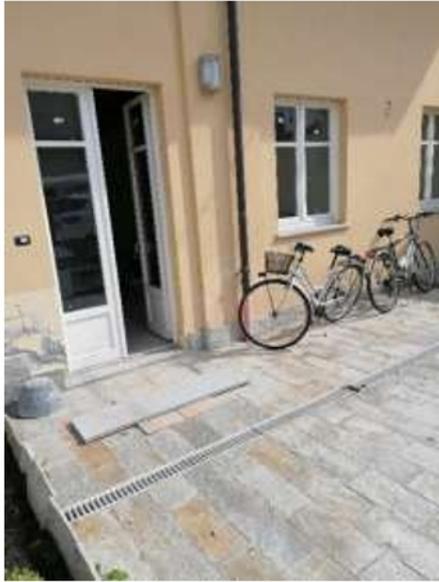
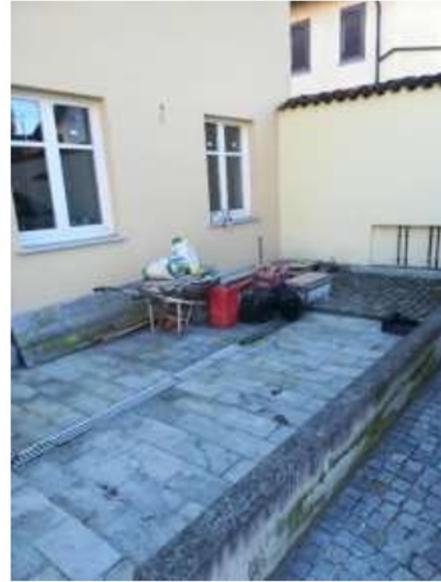
L'accesso all'unità immobiliare avviene, come descritto precedentemente, dall'area esterna di proprietà. Tale area è contigua alla corte interna condominiale e su di essa prospettano una porta finestra, una finestra del soggiorno e una finestra dell'angolo cottura. Presenta pavimentazione prevalentemente in pietra e una parte in porfido ed è delimitata da cordolo in cemento ad esclusione dello spazio riservato al passaggio per l'accesso all'interno dell'unità immobiliare. E' presente un punto luce esterno. Confina a Nord-Est con area esterna di altra unità immobiliare (sub. 61), è delimitata a Sud-Ovest da setto murario e, davanti ad essa, verso la corte interna, è presente un posto auto (sub.18) oltre alla corte interna condominiale stessa (fotogrammi n. ri 3.3 e 3.4).

Si rileva che in riferimento alla situazione autorizzata con Permesso di Costruire in Variante n. 12/0257V del 26/02/2013 (**ALLEGATO 7 Documentazione edilizio-urbanistica: 7b – Trasmissione elenco pratiche, pratica edilizia n. 12/0257V e agibilità parziale 13/0175 da parte del Comune di Racconigi**), tale area è identificata quale "verde privato", in realtà, come descritto e visibile dai fotogrammi n.ri 3.3 e 3.4 risulta essere totalmente pavimentata e di dimensioni/conformazione differente come meglio riportato in risposta al quesito 4 in riferimento alla regolarità edilizio-urbanistica; pertanto tale area verrà identificata e denominata quale "1 verde privato (area esterna)".

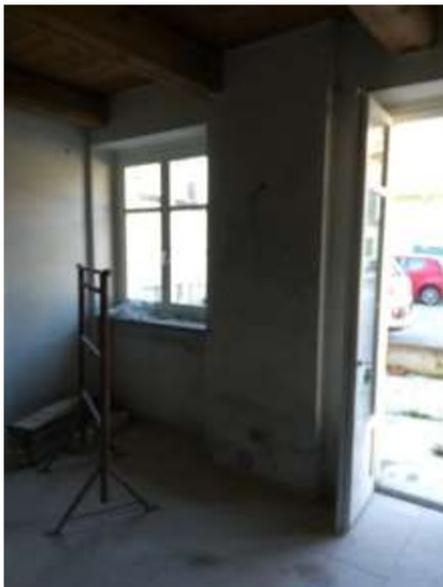
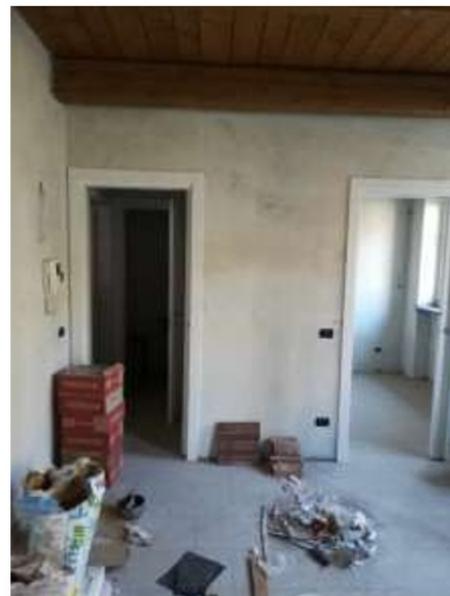
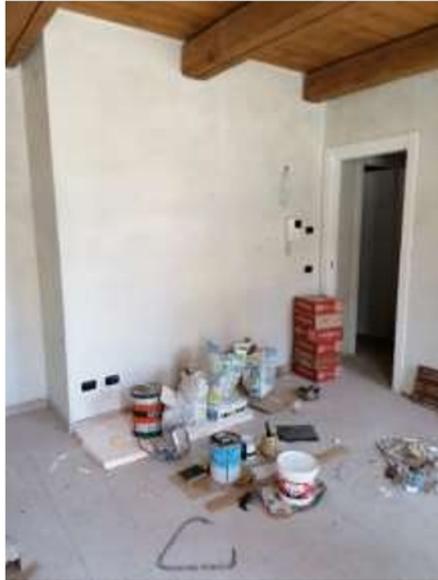
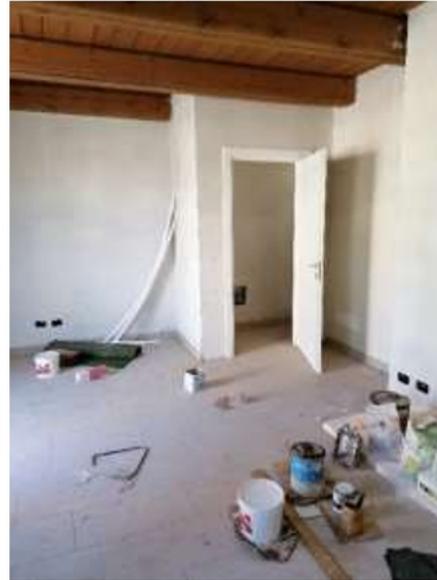
Dall'area esterna di proprietà al piano terra si accede direttamente nel locale "2 soggiorno". Esso presenta pavimentazione in piastrelle di ceramica-gress porcellanato aventi dimensioni 60x30 cm circa, pareti intonacate ma non tinteggiate; solaio piano con struttura portante in legno a vista. Sono presenti una porta finestra e una finestra in legno con vetri a camera verso l'area esterna sprovviste di sistemi di oscuramento. In tale locale è presente impianto per videocitofono (fotogrammi n.ri 3.5,3.6,3.7 e 3.8).

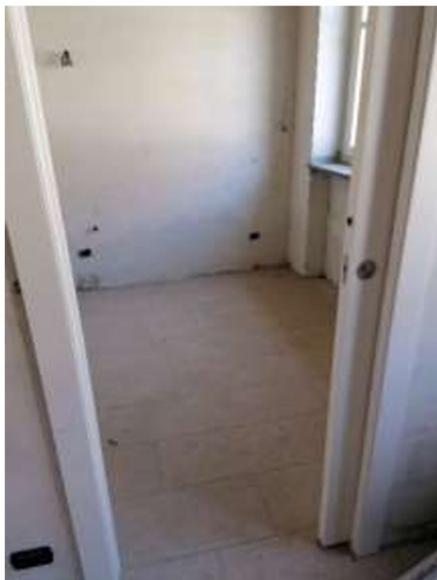
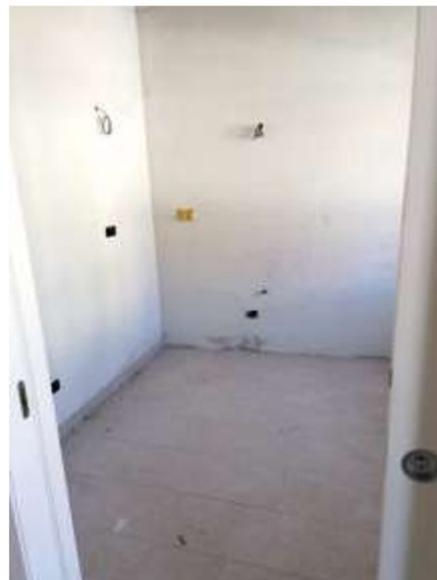
Dal locale “2 soggiorno” si accede direttamente nel locale “3 angolo cottura”. Esso presenta pavimentazione in piastrelle di ceramica-gress porcellanato aventi dimensioni 60x30 cm circa, pareti intonacate ma non tinteggiate; solaio piano con struttura portante in legno a vista. E’ presente una finestra con serramento in legno e vetri a camera verso l’area esterna sprovvista di sistemi di oscuramento. In tale locale è presente predisposizione impianti ad uso cucina (fotogrammi n.ri 3.9 e 3.10).

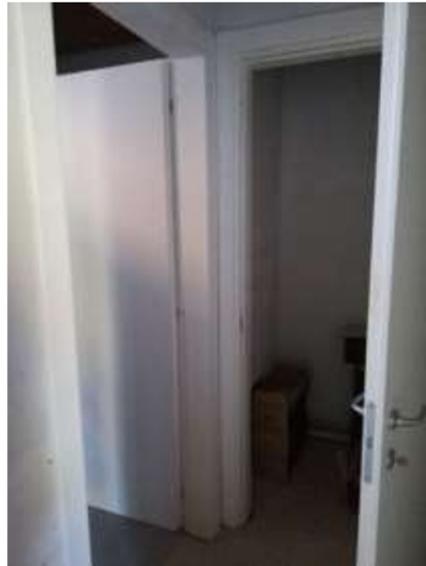
FOTOGRAMMA 3.11

Dal locale “2 soggiorno” si accede al locale “4 disimpegno” dal quale si può raggiungere il locale “5 ripostiglio” e “6 bagno”. Il locale disimpegno presenta caratteristiche simili agli ambienti precedenti (fotogramma n. 3.11).

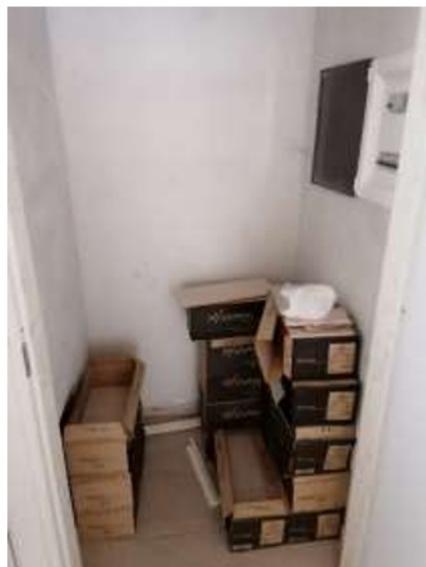
FOTOGRAMMA 3.12

Dal locale “4 disimpegno” si accede al locale “5 ripostiglio”. Tale ambiente presenta caratteristiche simili agli ambienti precedenti. E' presente quadro dell'impianto elettrico (fotogramma n.3.12).

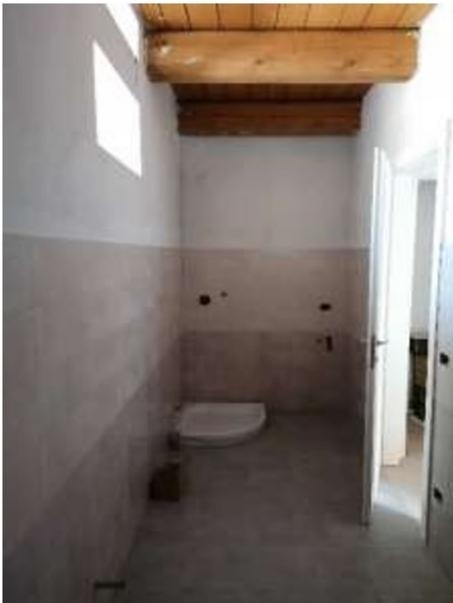
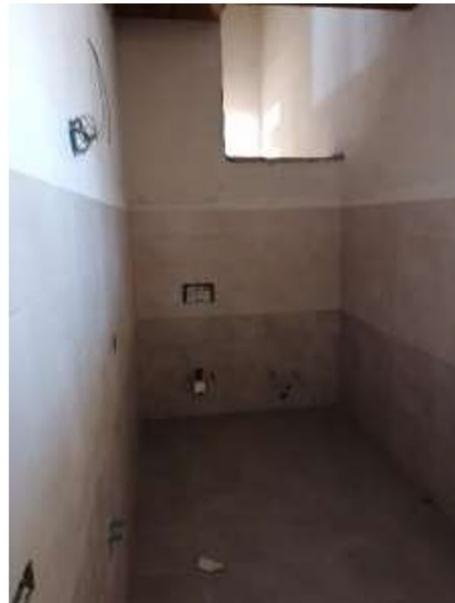
Dal locale “4 disimpegno” si accede al locale “6 bagno”. Tale ambiente presenta pavimentazione in piastrelle in ceramica-gress porcellanato di dimensioni 30x30 cm circa, pareti in parte con rivestimento in piastrelle di ceramica di dimensioni 45x20 cm circa fino ad un’altezza di 160 cm circa e nella parte superiore intonacate ma non tinteggiate. Sono presenti inserti in vetrocemento nella parete esterna verso Sud-Est.

Il locale è privo di finestre apribili e non dispone di impianto di aerazione forzata e pertanto, al fine di rispettare le attuali normative igienico-sanitarie, tale impianto dovrà essere realizzato/completato.

Come descritto in precedenza il bagno è privo degli apparecchi/sanitari ad esclusione del piatto doccia (fotogrammi n.ri 3.13 e 3.14).

Relativamente al locale "6 bagno" dovrà essere realizzato impianto di aerazione-aspirazione forzata; relativamente al locale "11 bagno" in alternativa all'ampliamento della superficie finestrata, potrà essere realizzato impianto di aerazione-aspirazione forzata. Tali opere non sono al momento quantificate e pertanto non considerate in questa sede; tali locali sono stati considerati, al fine della valutazione, come da destinazione autorizzata anche se, come evidenziato, non rispettano i requisiti igienico-sanitari attuali in riferimento alla destinazione autorizzata.

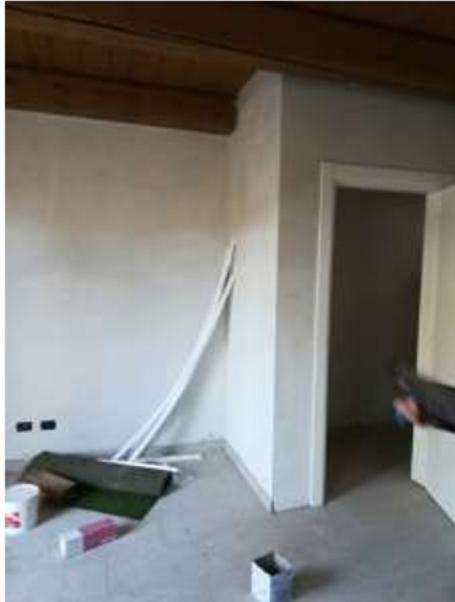
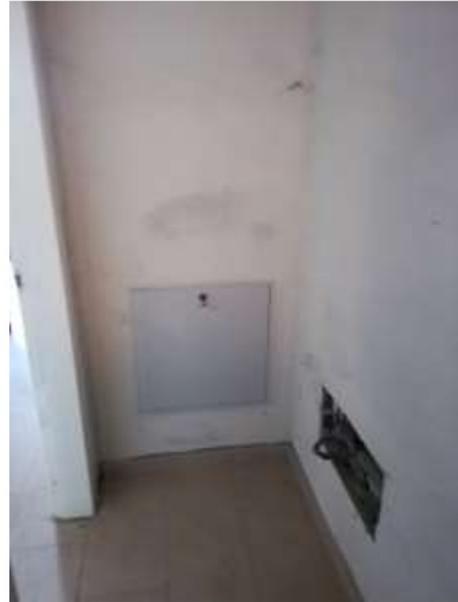
Dal locale “2 soggiorno” si accede ad un vano che permetterà, una volta realizzata la scala, di raggiungere il piano primo. Presenta caratteristiche simili agli ambienti precedenti e si rileva l’assenza della scala di collegamento tra piano terra e piano primo. Sono presenti nella parete con orientamento Sud-Est inserti in vetrocemento. Si rileva la presenza in questo locale di elementi collettori dell’impianto di riscaldamento (fotogrammi n.ri 3.15 e 3.16).

- scala interna: risulta da realizzare la scala interna di collegamento tra i due piani.

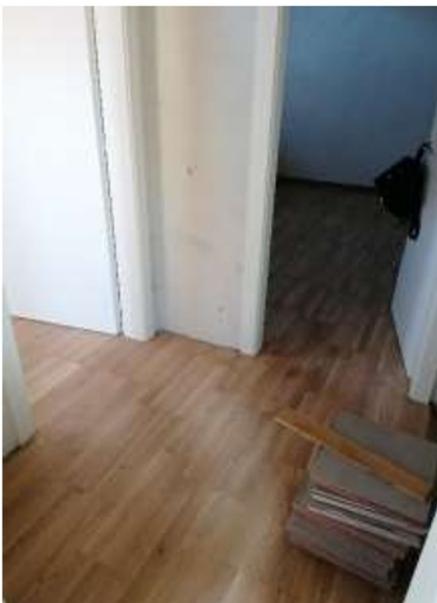
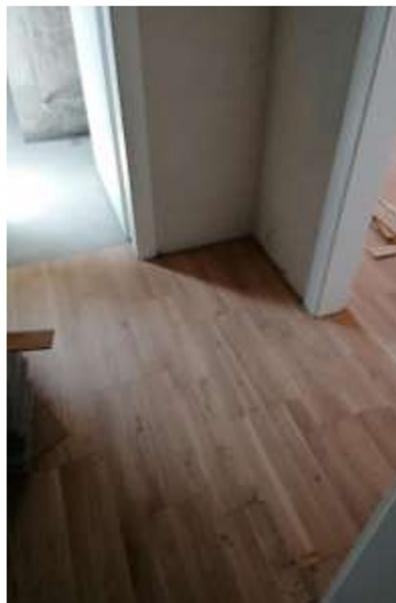
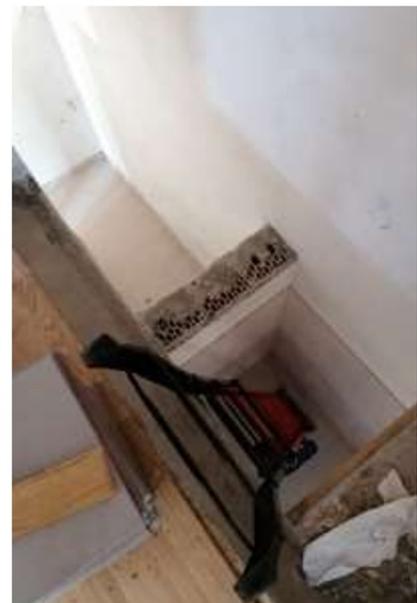
Dal piano terra, mediante scala interna in progetto ma attualmente non presente, si raggiunge il locale “8 disimpegno” del piano primo. Esso presenta pavimentazione in legno, pareti intonacate ma non tinteggiate e solaio di copertura a falde con struttura portante in legno.

Il disimpegno permette l’accesso all’ambiente “9 camera”, “10 sgombero” e “11 bagno” (fotogrammi n.ri 3.17, 3.18 e 3.19).

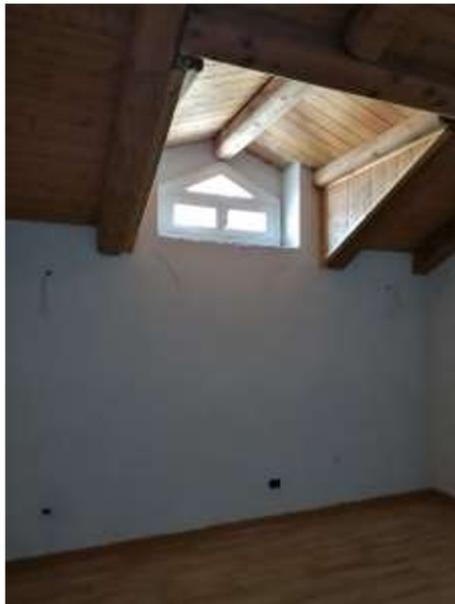
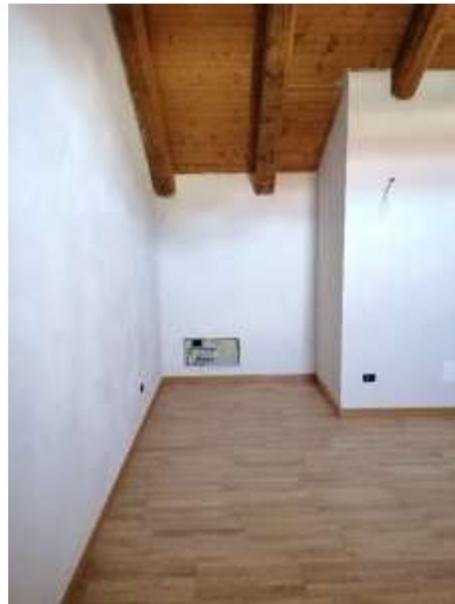
Dal locale “8 disimpegno” si accede al locale “9 camera”. Esso presenta caratteristiche simili all’ambiente descritto al punto precedente. E’ presente il collettore dell’impianto di riscaldamento e in copertura è presente un abbaino (fotogrammi n. 3.20 e 3.21).

Dal calcolo di verifica della superficie aereo-illuminante si deduce che tale ambiente non rispetta i requisiti minimi igienico sanitari in riferimento alla normativa attuale per la destinazione indicata.

Superficie ambiente	Superficie finestrata	Superficie finestrate minima richiesta
20,15 mq	0,50 mq circa	2,52 mq

- alcuni ambienti come già evidenziato in risposta al quesito 5 non possiedono i requisiti igienico-sanitari richiesti dalla normativa vigente per la verifica del rapporto aereo-illuminante in riferimento alla specifica destinazione (vedasi quanto esposto in risposta al quesito 5) e pertanto al fine di mantenere la destinazione attuale per il locale "9 camera" dovrà essere prevista un

ampliamento della superficie finestrata anche con l'installazione di nuovi lucernari; se tale requisito non dovesse essere rispettato, la destinazione di detti locali potrebbe essere declassata con conseguente diminuzione di valore; opere al momento non quantificate. Si precisa che tale locale è stato considerato, al fine della valutazione, quale locale residenziale, in quanto autorizzato come tale anche se, come evidenziato, non rispetta i requisiti igienico-sanitari attuali.

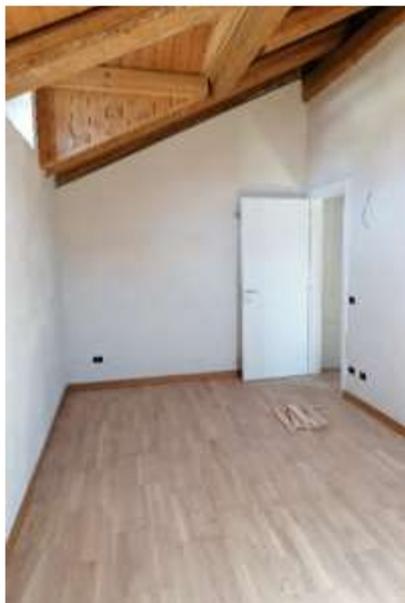
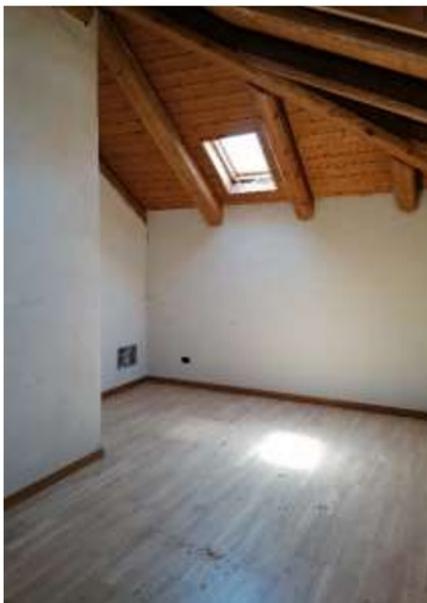
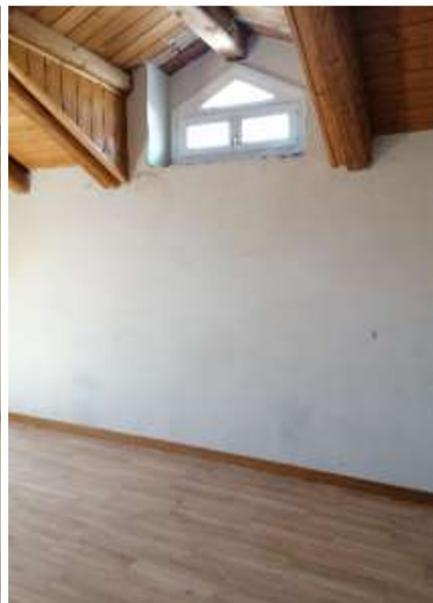
Dal locale “8 disimpegno” si accede al locale “10 sgombero”. Esso presenta caratteristiche simili agli ambienti del piano primo descritti ai punti precedenti. In copertura sono presenti un abbaino e un lucernario (fotogrammi n.ri 3.22, 3.23 e 3.24).

Al piano primo non sono indicati negli elaborati grafici progettuali i due lucernari presenti nei locali “10 sgombero” e “11 bagno”.

Gli abbaini e i relativi serramenti presenti nei locali “9 camera” e “10 sgombero” sono indicati nelle tavole progettuali ma traslati rispetto alle posizioni attuali; essi, inoltre, risultano essere di dimensioni e conformazioni differenti da quanto assentito (la differente conformazione potrebbe non rispettare la tipologia stilistica richiesta per i tagli di facciata nell’ambito della zona BR.1 di P.R.G.C. e conseguentemente dover essere modificata-conformata, inoltre non è rispettato l’allineamento con i serramenti del piano inferiore, difformemente da quanto autorizzato).

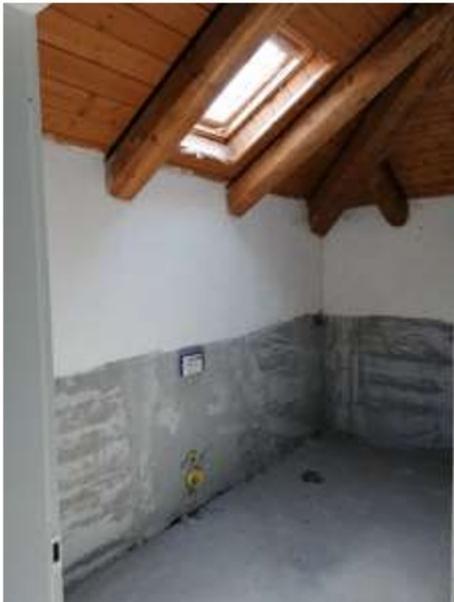
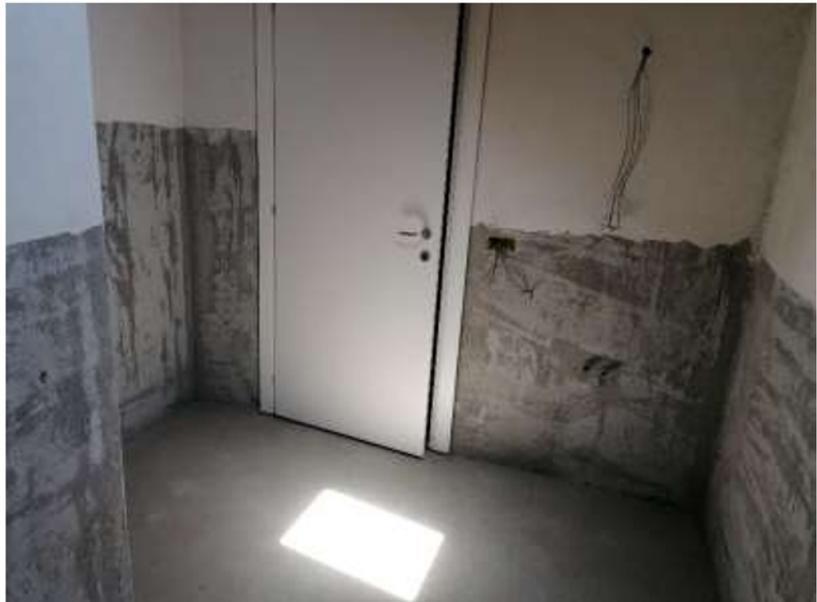
Il locale in oggetto non è provvisto di pavimentazione, le pareti sono intonacate ma non tinteggiate e prive di rivestimento. E' presente lucernario in copertura. Come descritto in precedenza il bagno è privo degli apparecchi/sanitari (fotogrammi n.ri 3.25 e 3.26).

Dal calcolo di verifica della superficie aereo-illuminante si deduce che tale ambiente non rispetta i requisiti minimi igienico sanitari in riferimento alla normativa attuale per la destinazione indicata.

Superficie ambiente	Superficie finestrata	Superficie finestrate minima richiesta
7,20 mq	0,50 mq circa	0,90 mq

Non essendo rispettato il rapporto aereo illuminante, il locale dovrebbe disporre o di maggior superficie finestrata apribile oppure di impianto di aerazione forzata, al fine di rispettare le attuali normative igienico-sanitarie, come meglio specificato in risposta al successivo quesito 4.
