TRIBUNALE DI PALERMO
-SEZIONE ESECUZIONI IMMOBILIARI-
CONSULENZA TECNICA D'UFFICIO - R.G. ES. N. 454/2019
DOSSIER FOTOGRAFICO

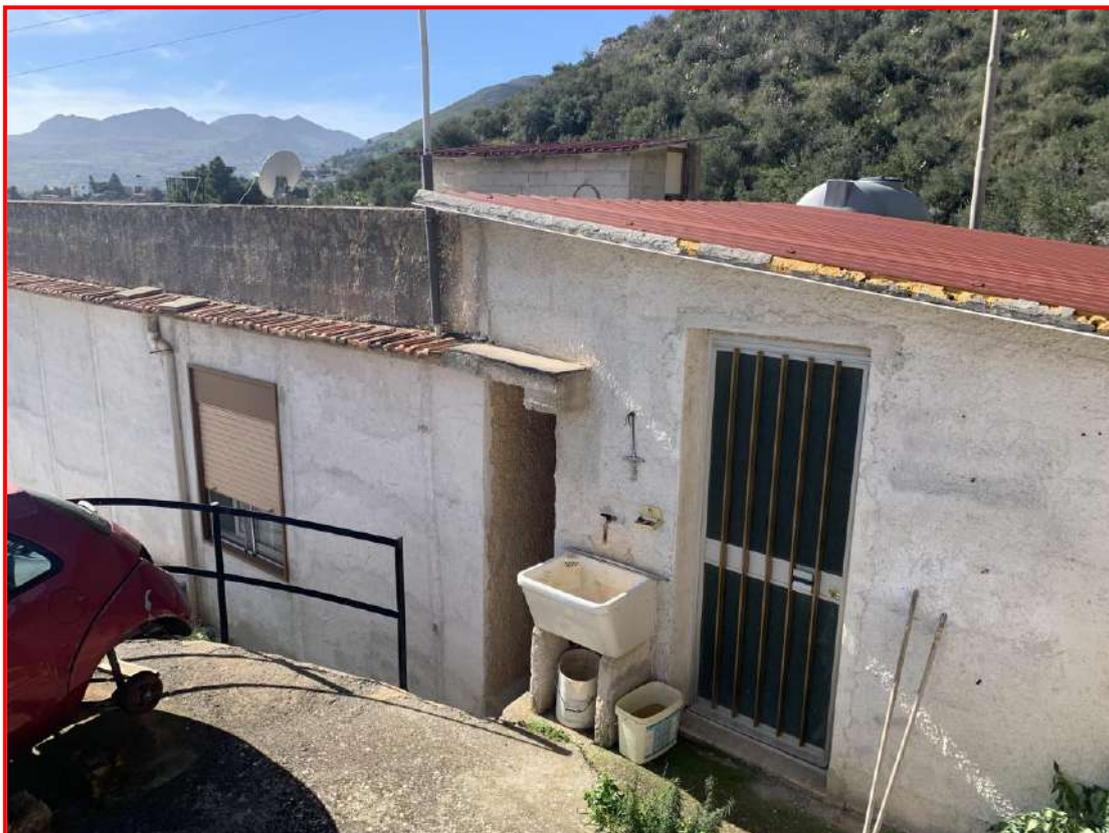
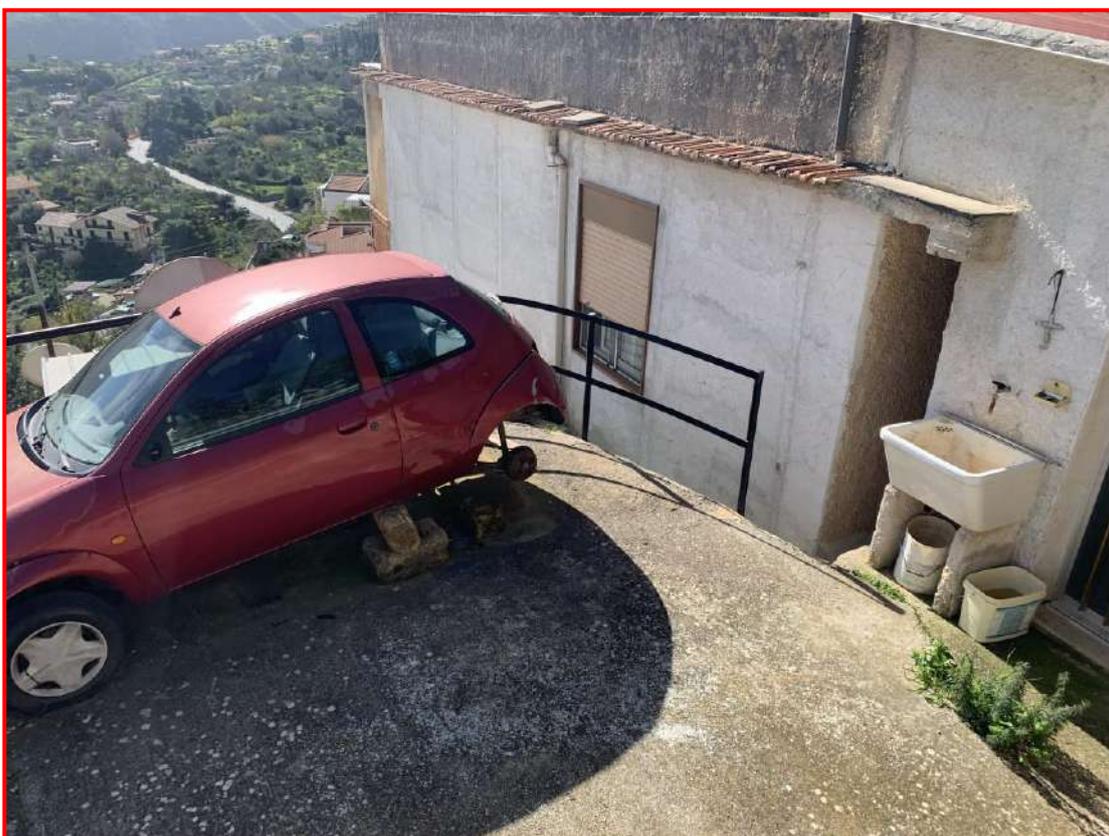
Foto n. 10 - Esterni del complesso immobiliare - Prospetto Est - si rileva la presenza di un corpo aggiuntivo senza titolo edilizio

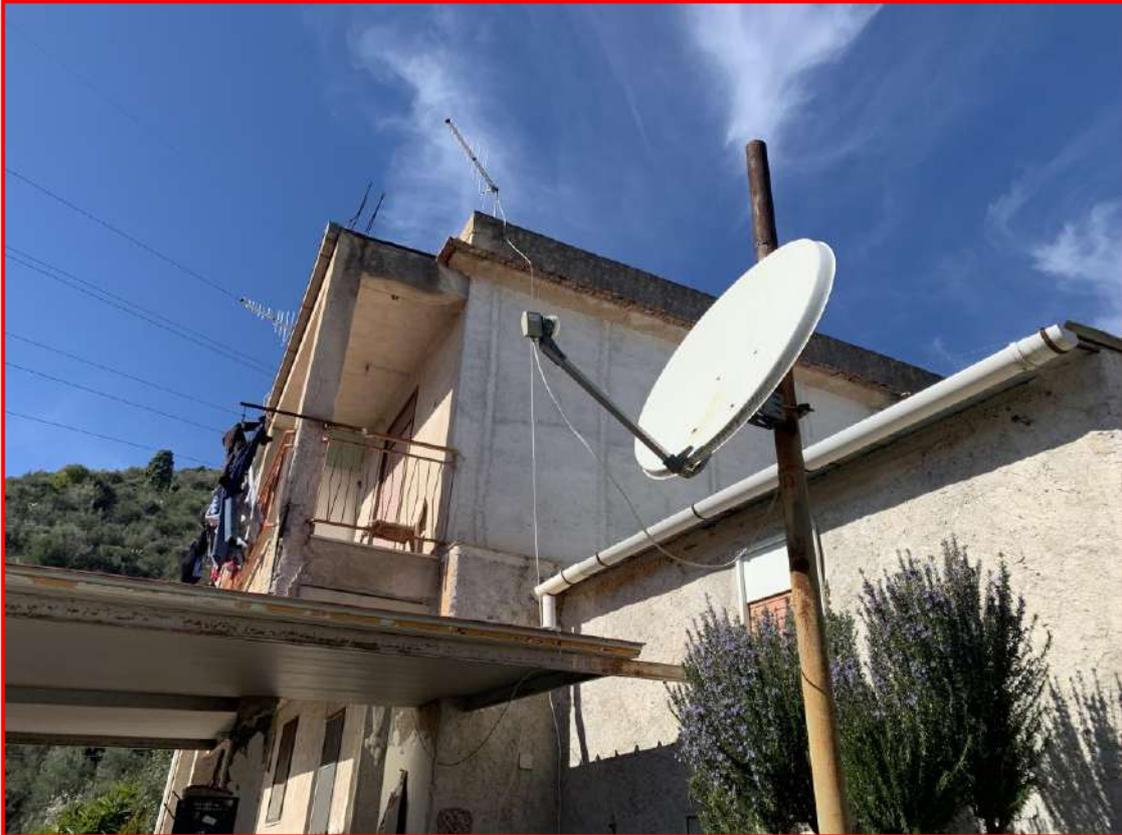
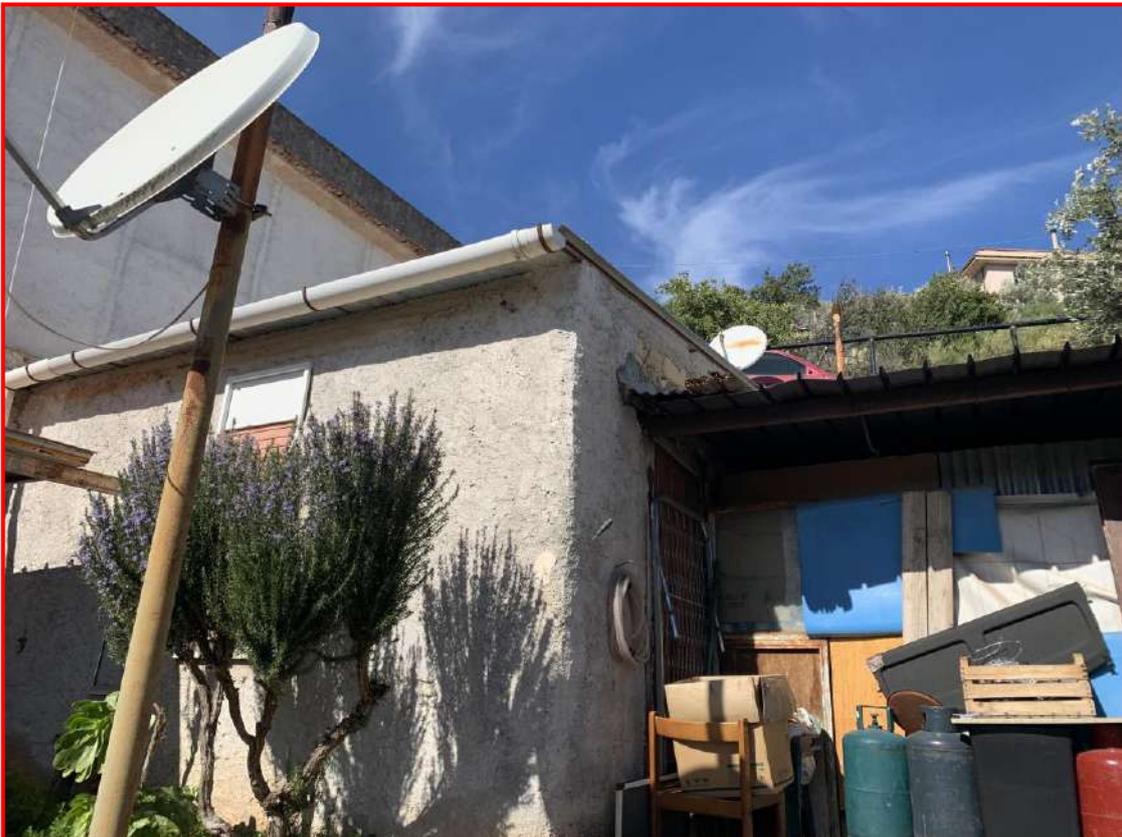
Foto n. 14 -Esterni del complesso immobiliare - Si rileva la presenza di corpi aggiuntivi senza titolo edilizio

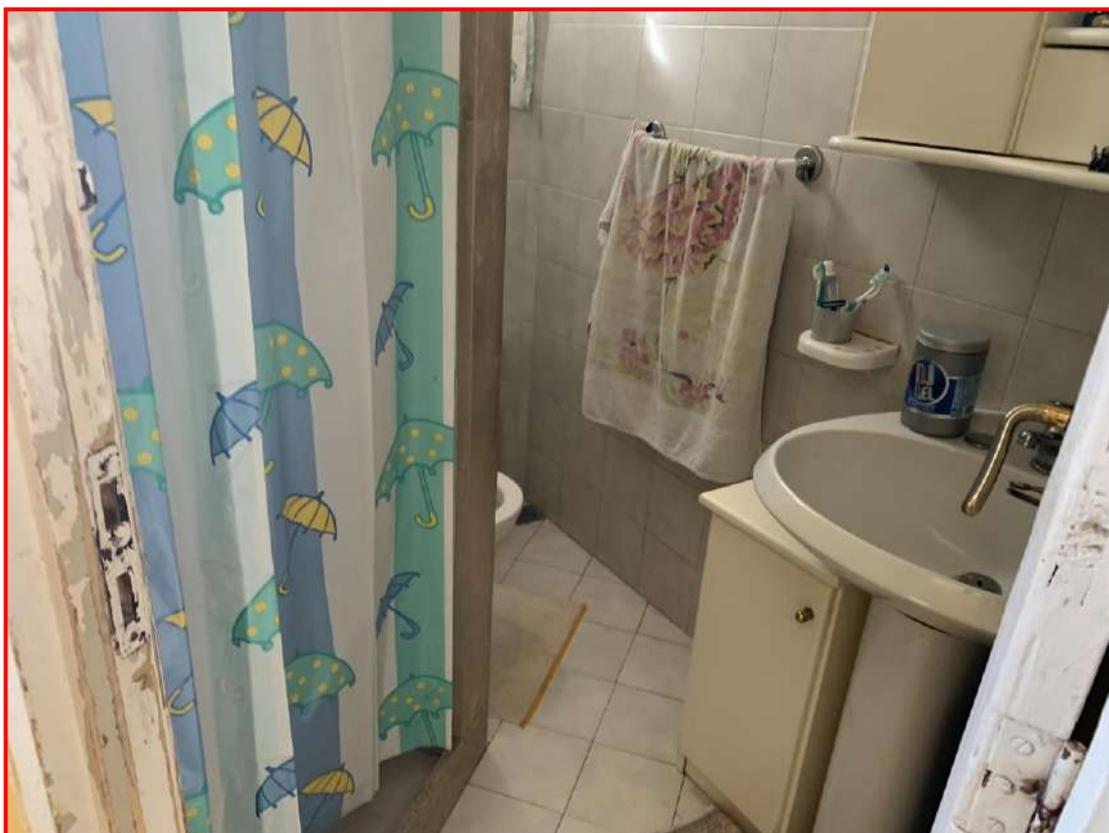
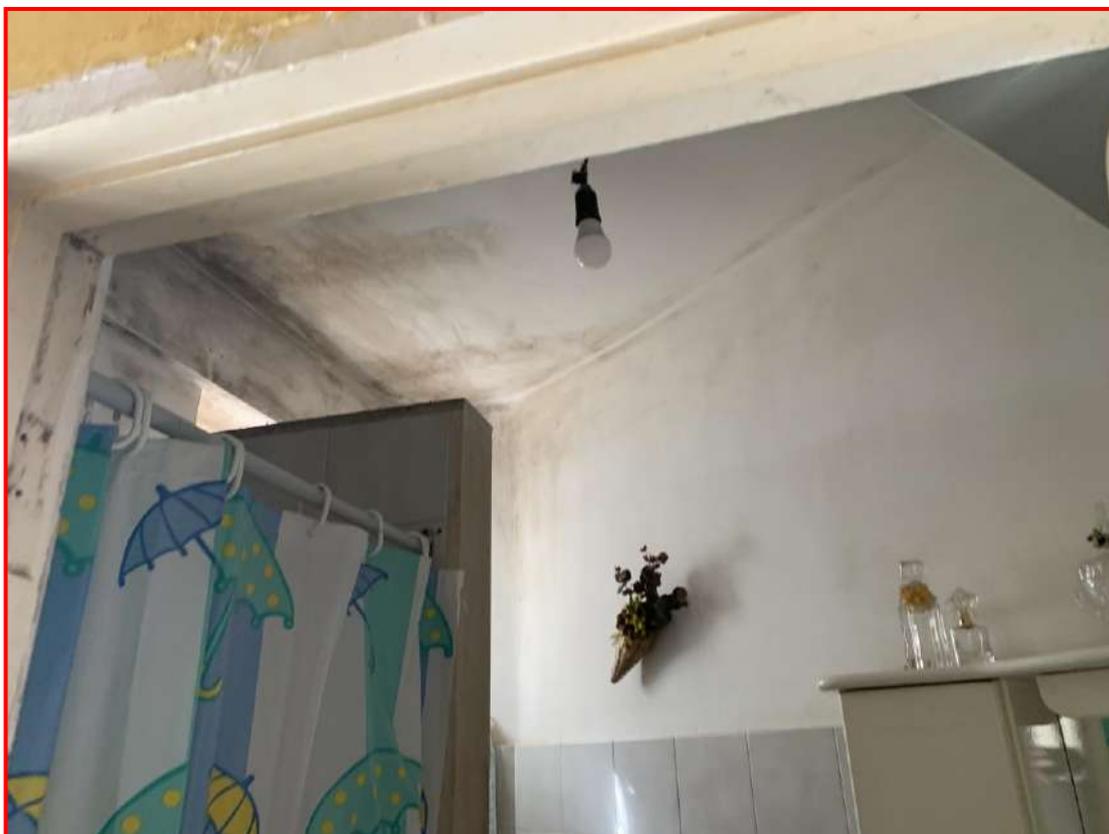
Foto n. 23 - Interno dell'unità immobiliare al Piano Primo - massiccia presenza di fenomeni infiltrativi di acque meteoriche che hanno compromesso l'intonaco

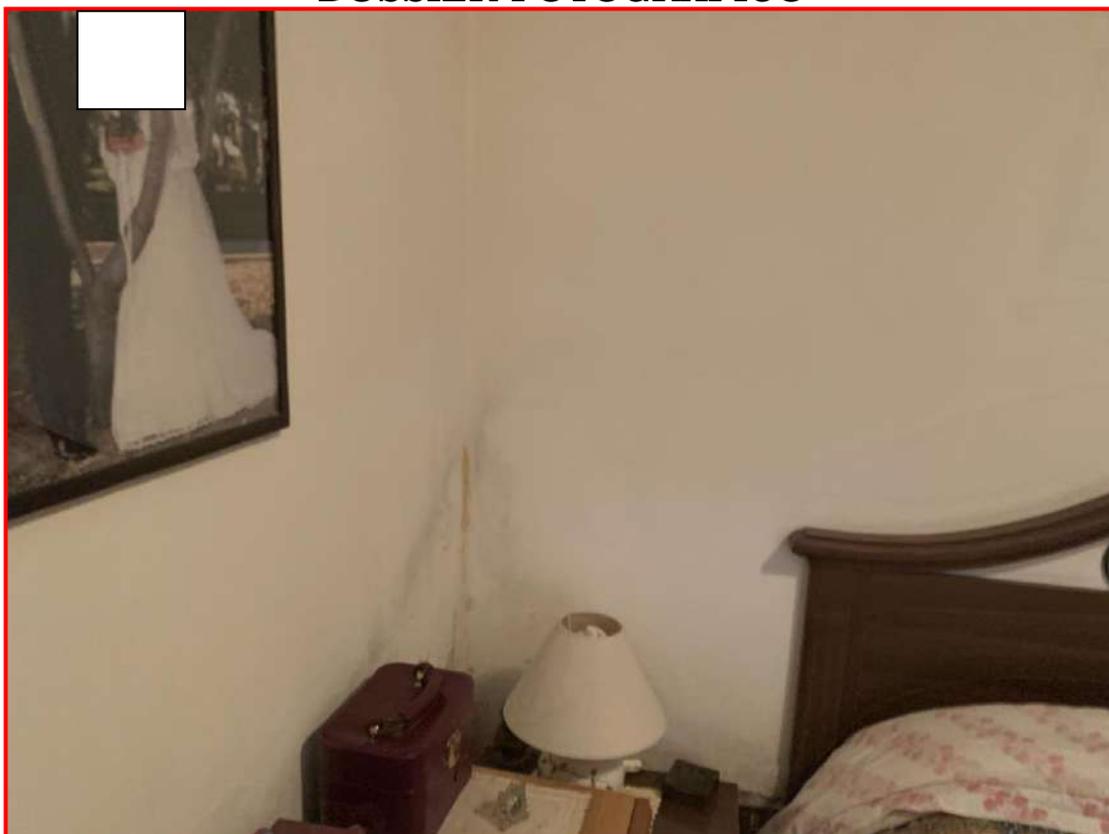
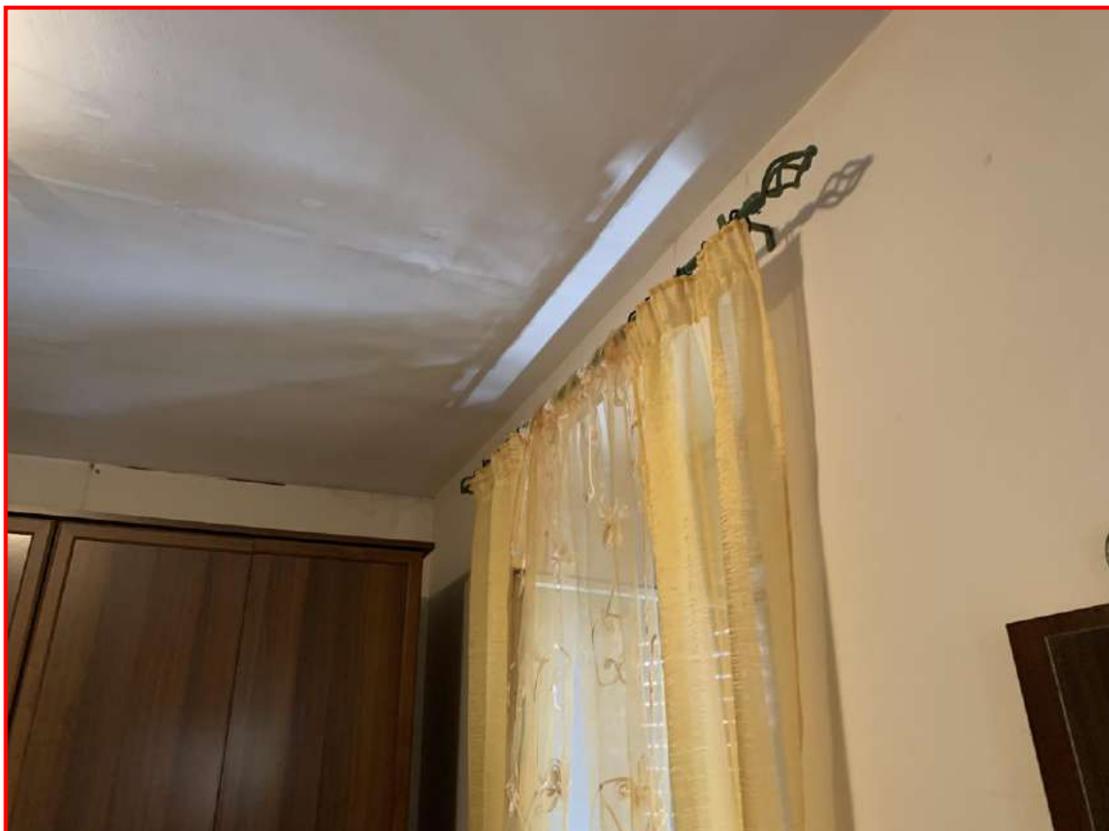
Foto n. 24 - Interno dell'unità immobiliare al Piano Primo -Camera da letto ricavata all'interno di un corpo aggiuntivo senza titolo edilizio. Si rileva la presenza di forti fenomeni infiltrativi di acque meteoriche che hanno compromesso parte della copertura e di fenomeni di umidità da risalita

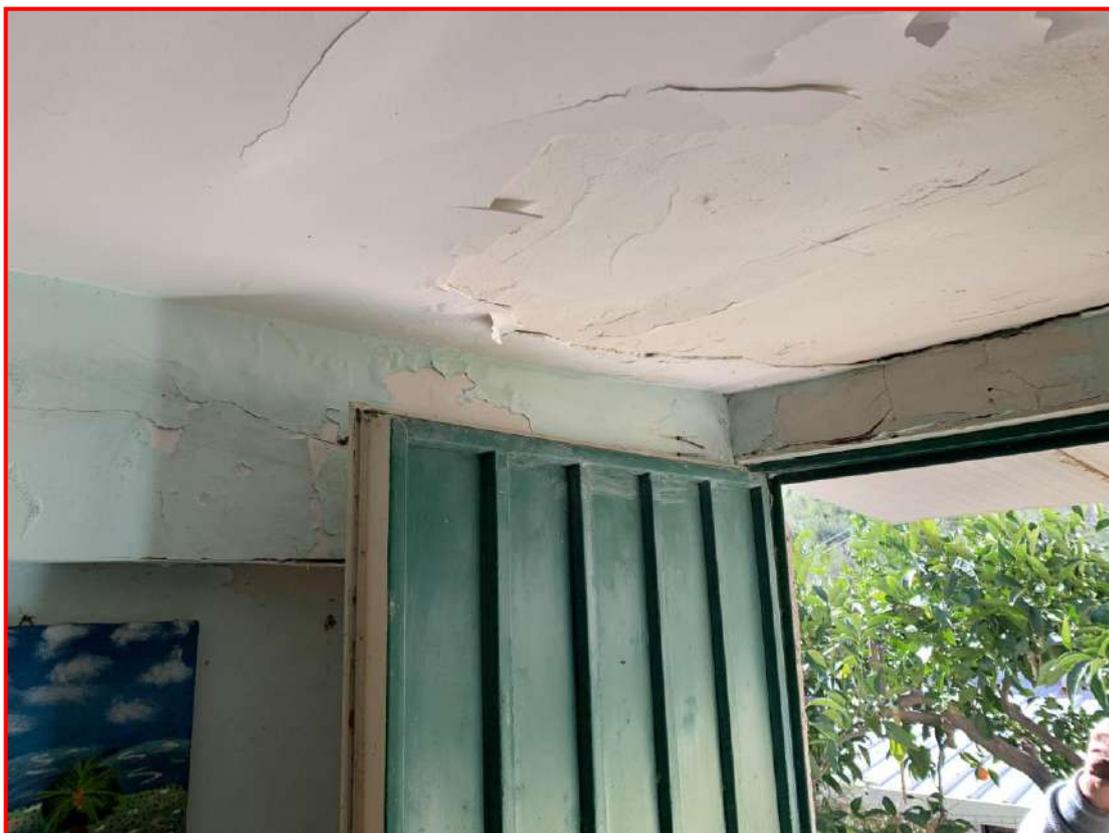
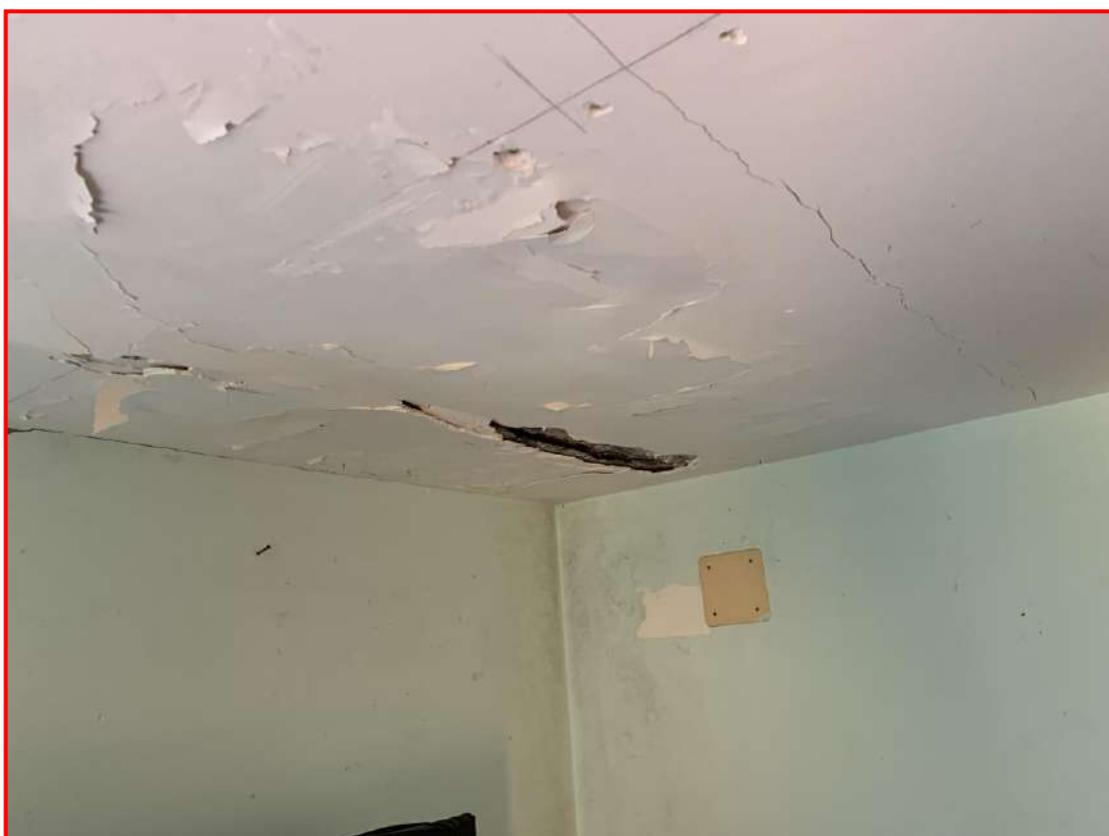
Foto n. 26 - Interni dell'unità immobiliare al Piano Seminterrato - Forte presenza di fenomeni infiltrativi di acque meteoriche che hanno compromesso il soffitto

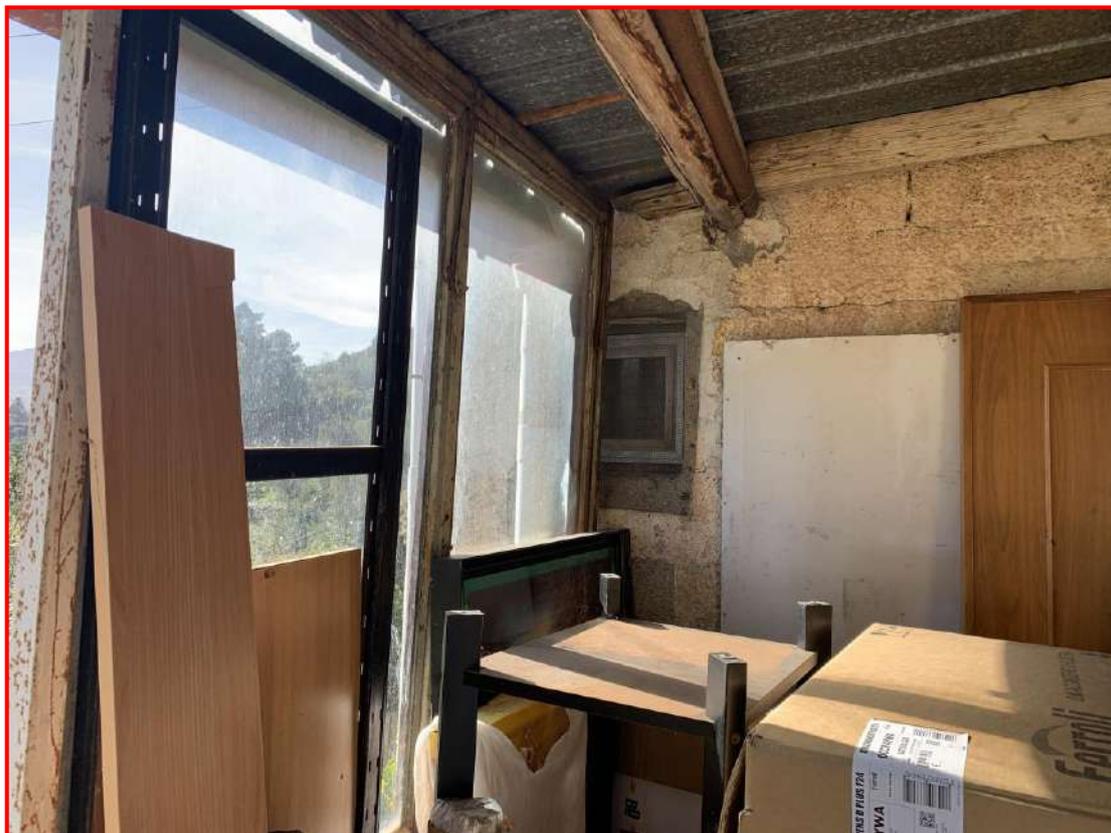
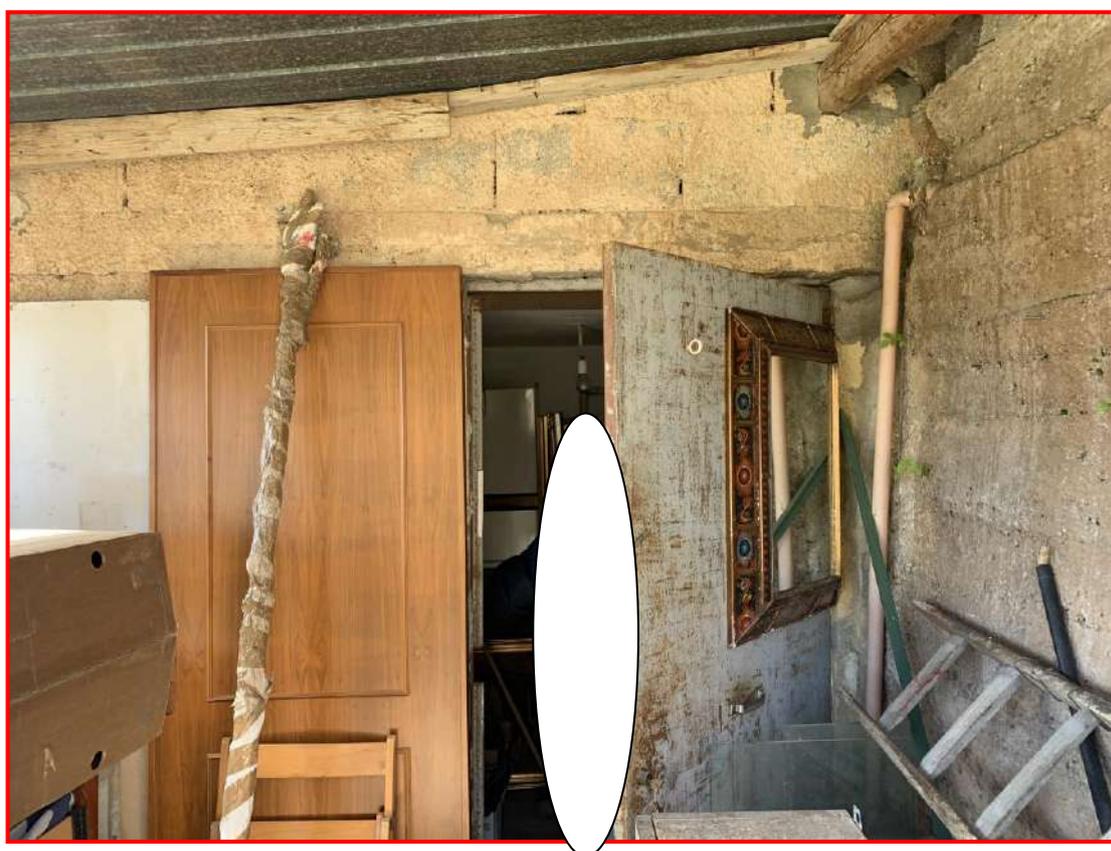
Foto n. 27 - Accesso posteriore all'unità immobiliare al Piano Seminterrato - si rileva la presenza di una tettoia senza titolo edilizio

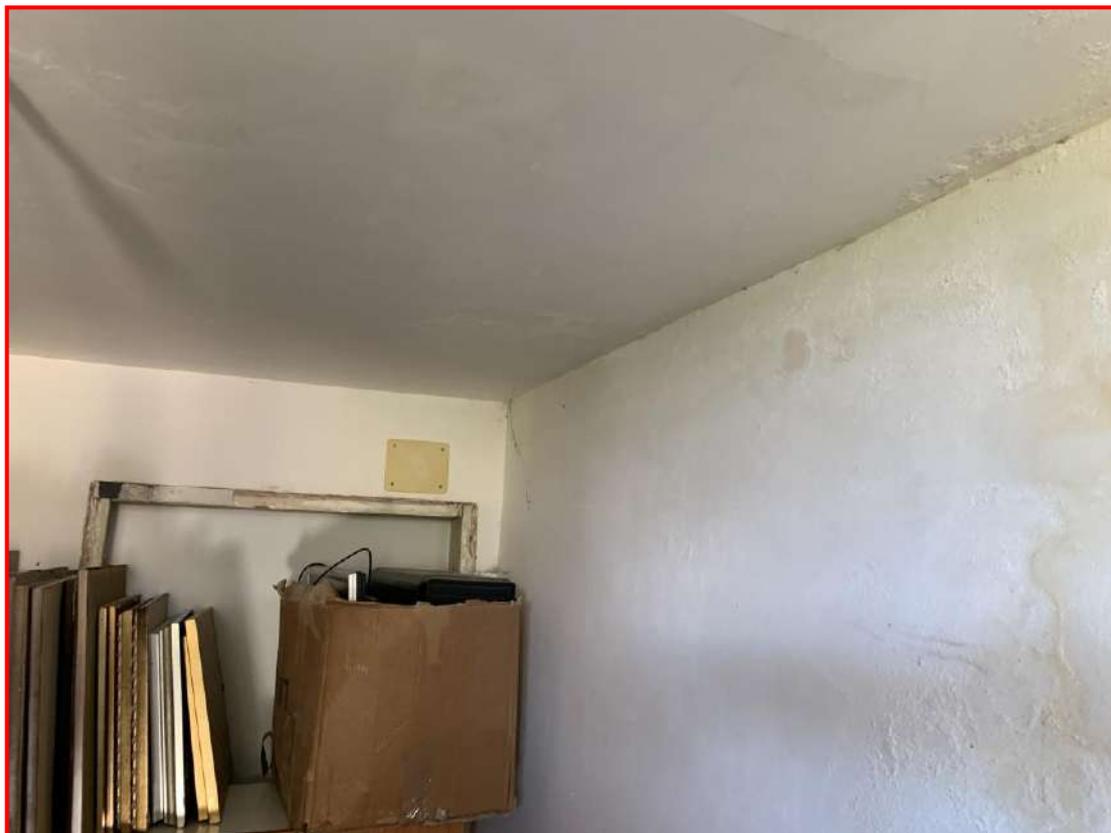
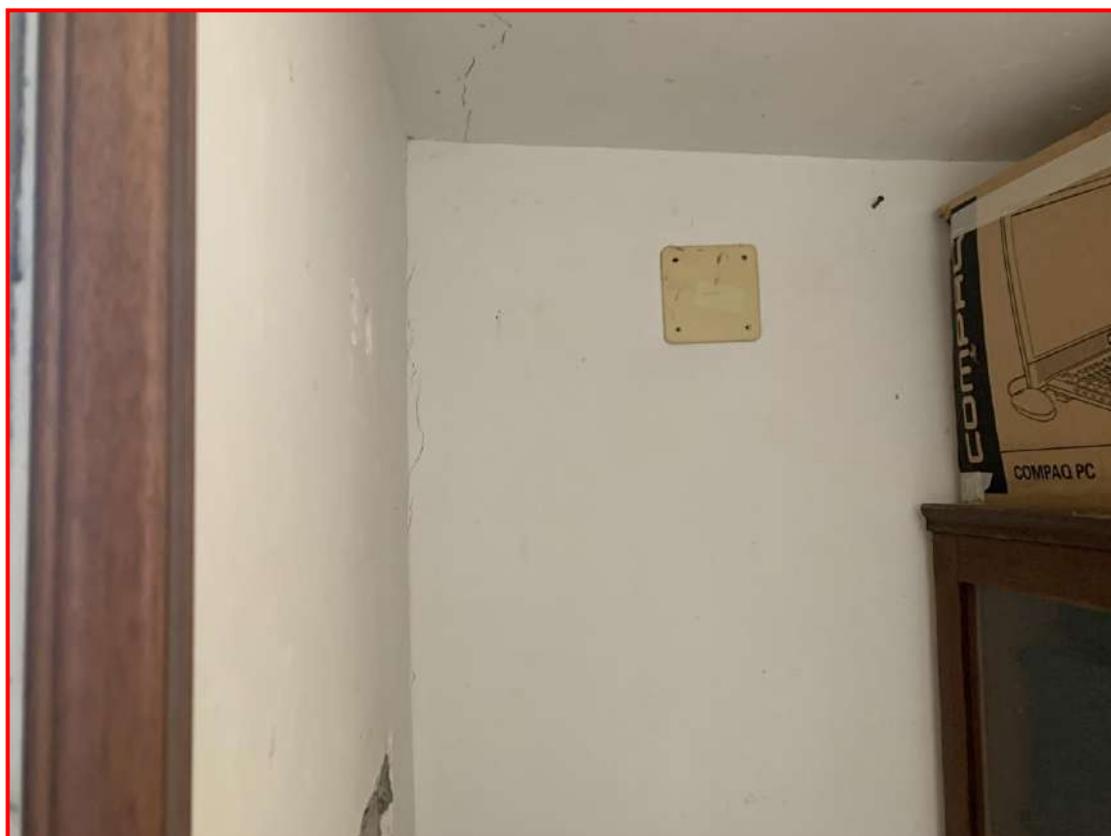
Foto n. 28 - Interni dell'unità immobiliare al Piano Seminterrato - si rileva la presenza di efflorescenza dovuta ad umidità di risalita

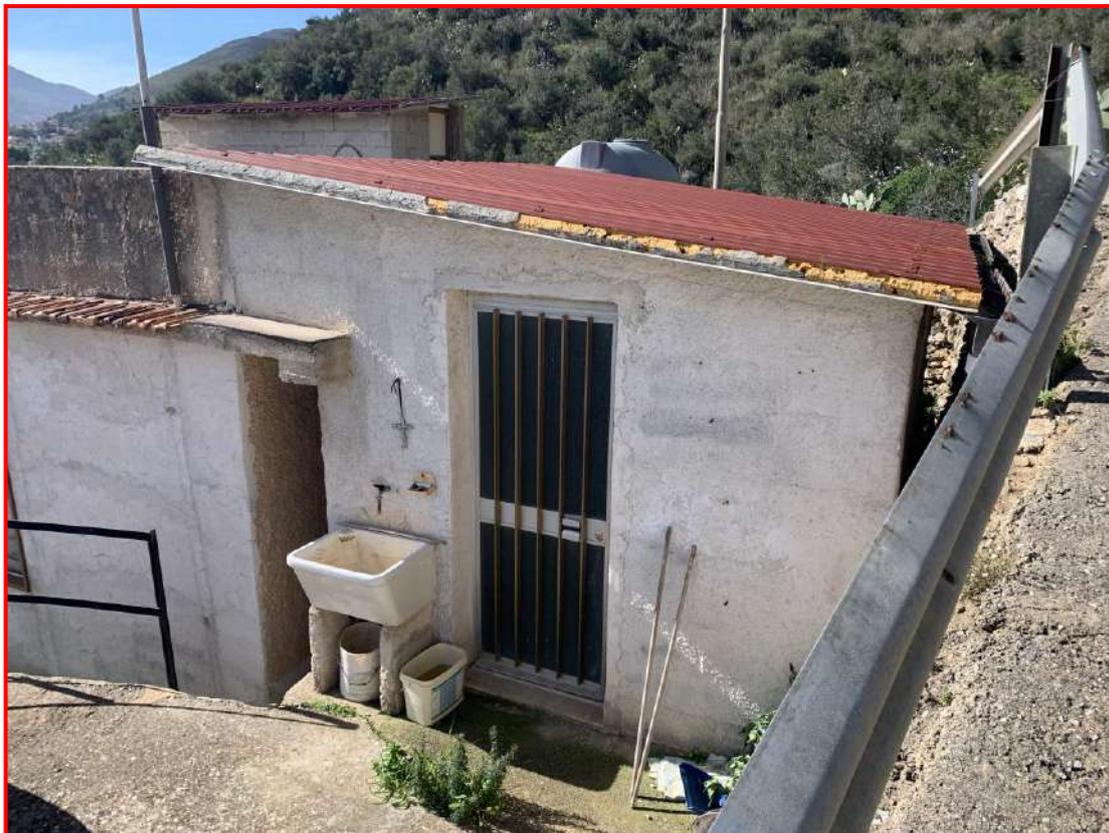
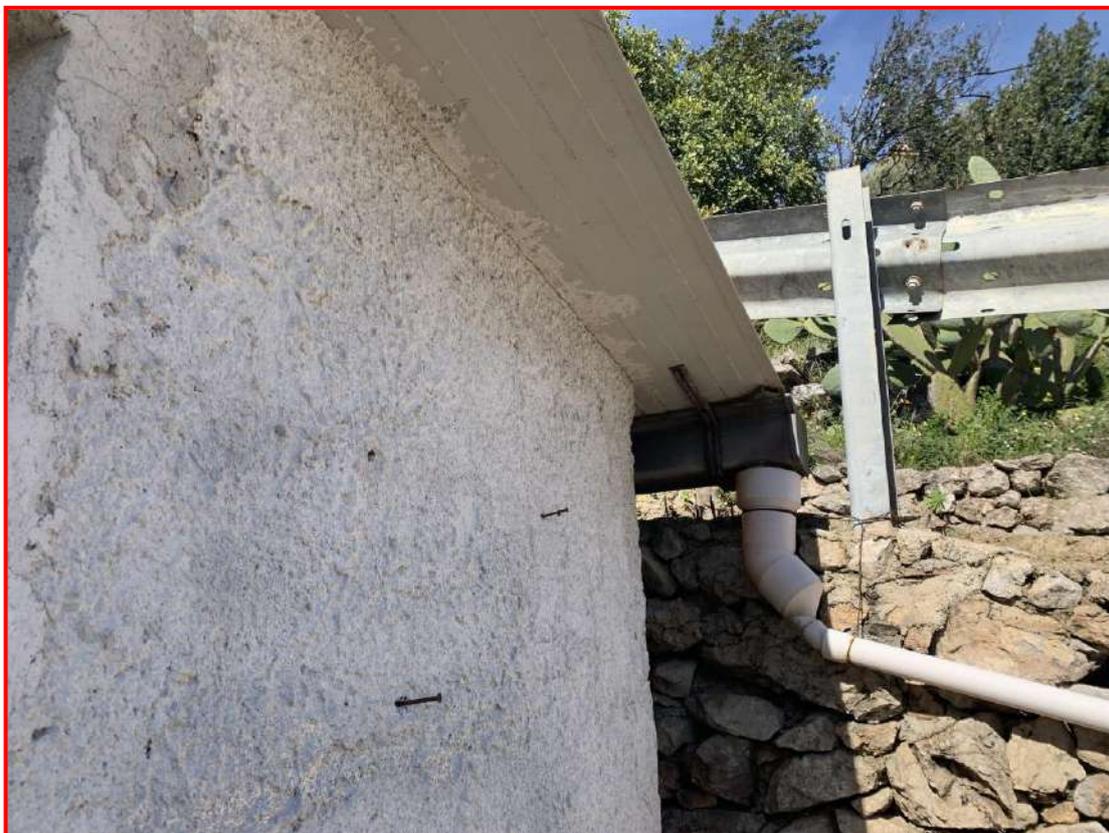
Foto n. 29 - Vista su accesso al corpo aggiuntivo senza titolo edilizio adiacente al prospetto Nord

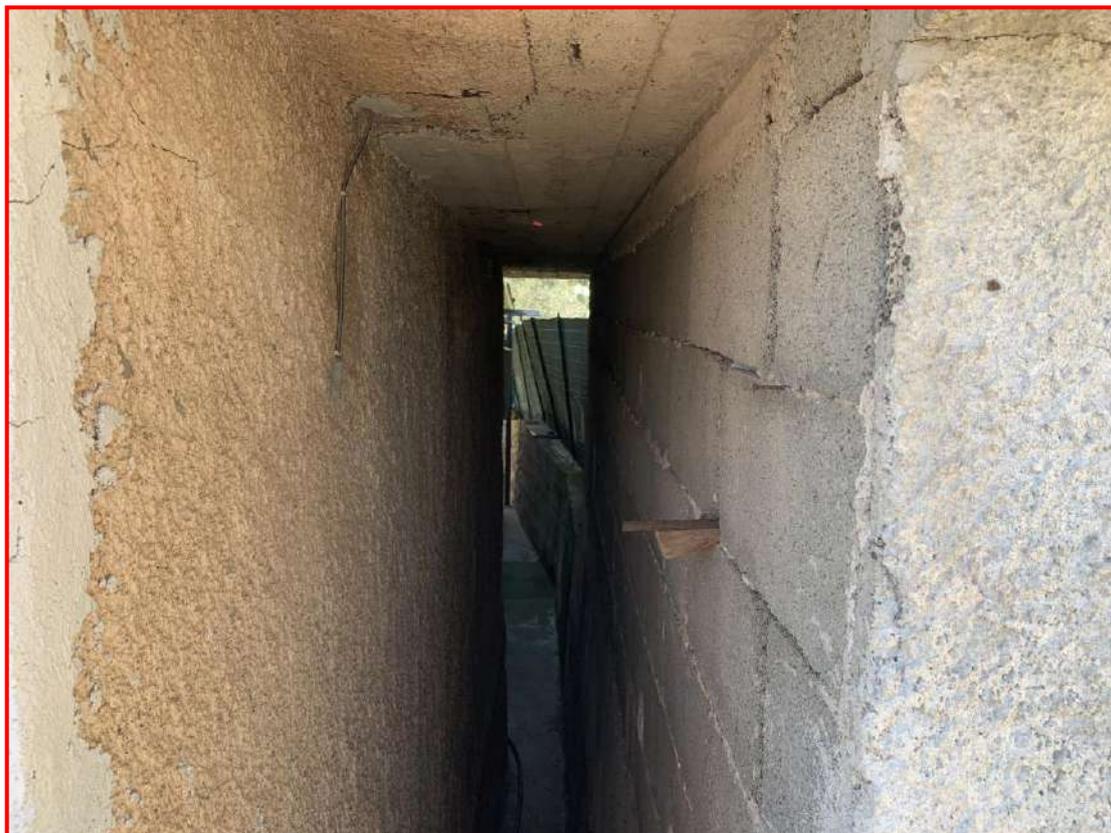
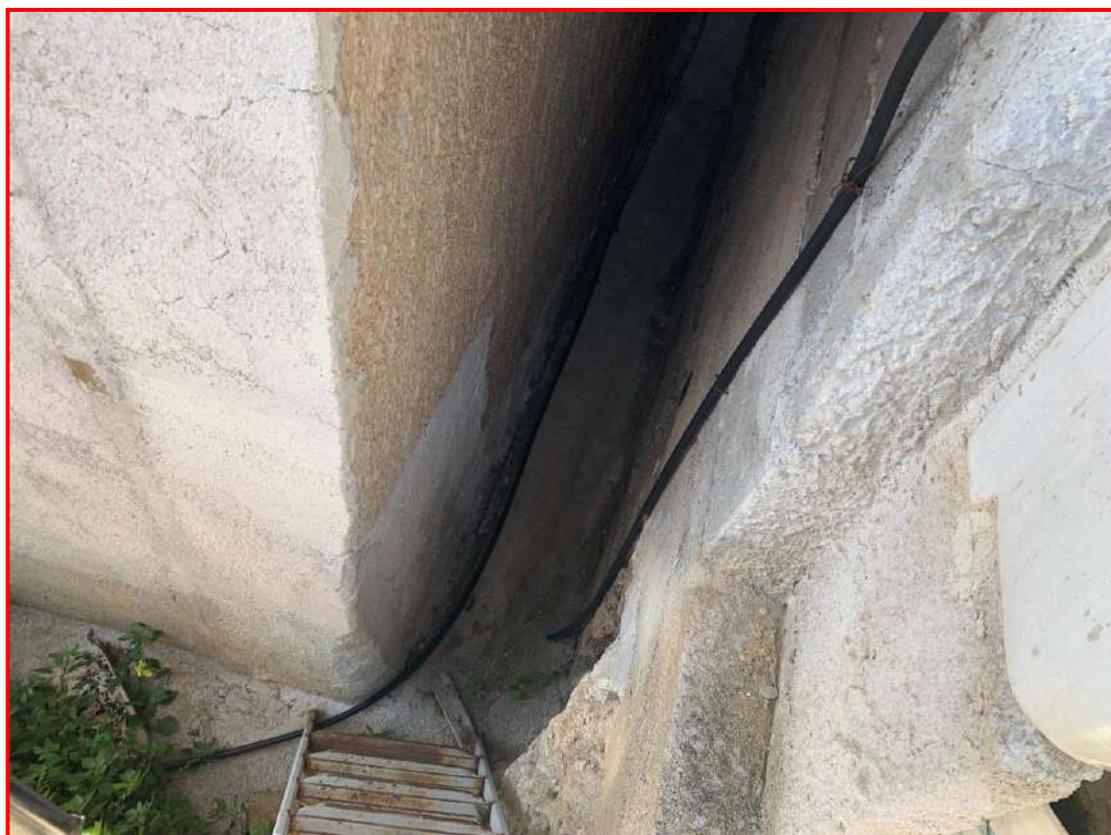
Foto n. 30 - Vista su intercapedine tra il corpo aggiuntivo senza titolo edilizio ed il prospetto Nord

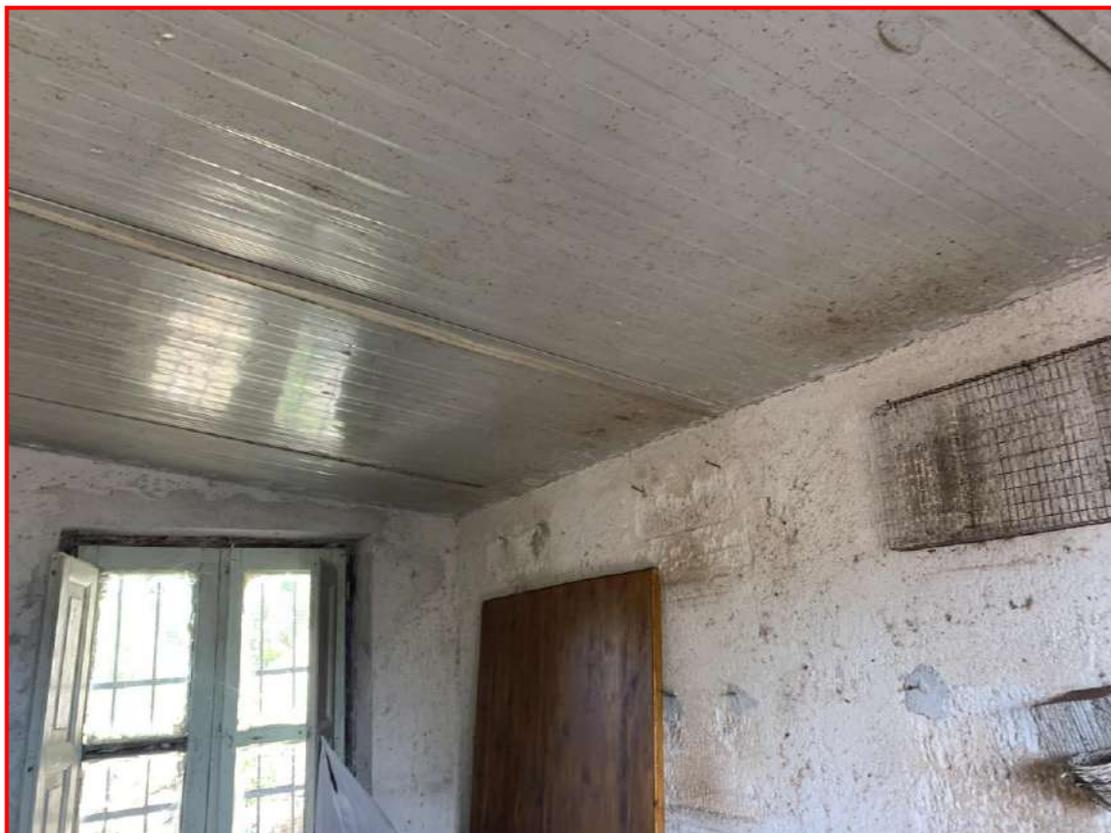
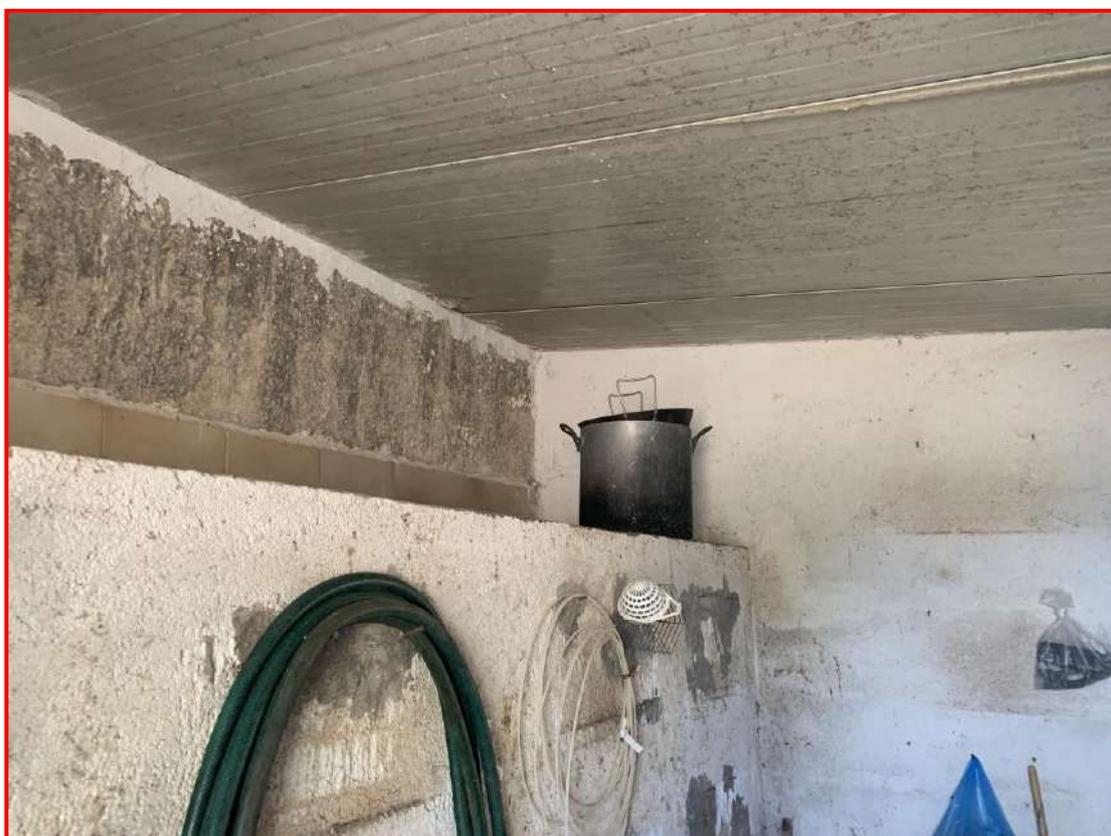
Foto n. 31 - Interni del corpo aggiuntivo senza titolo edilizio

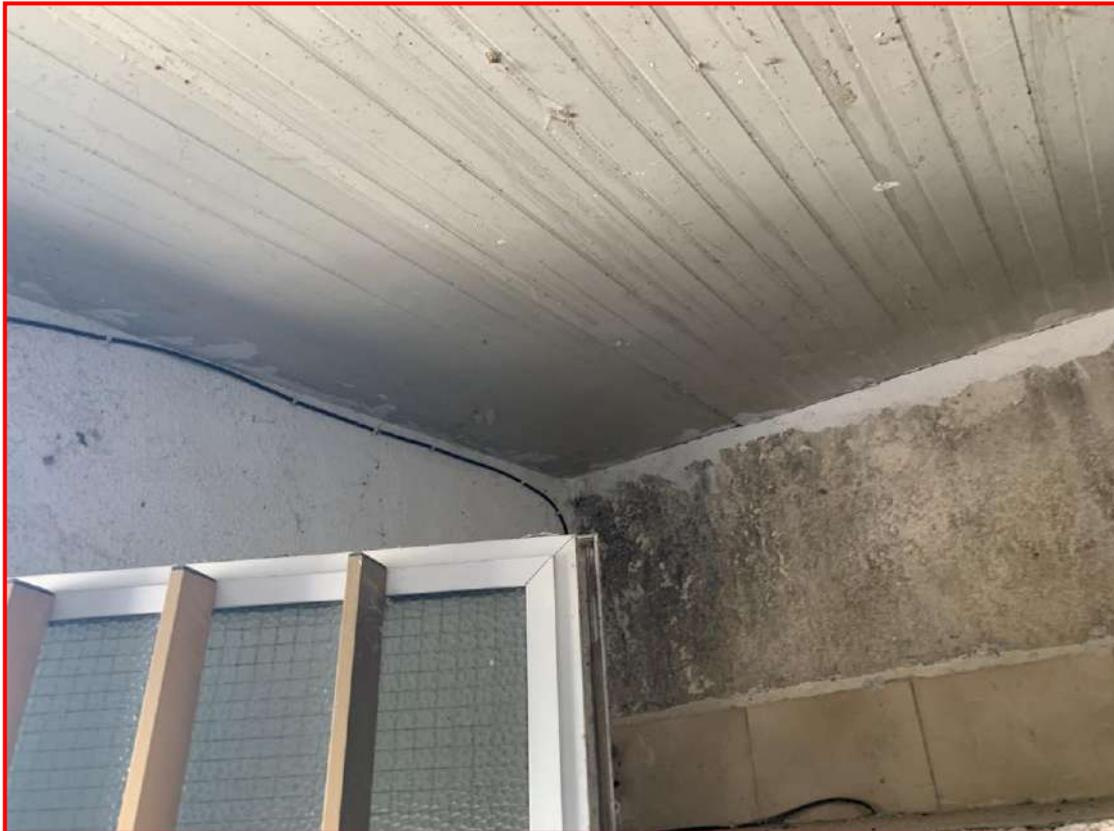
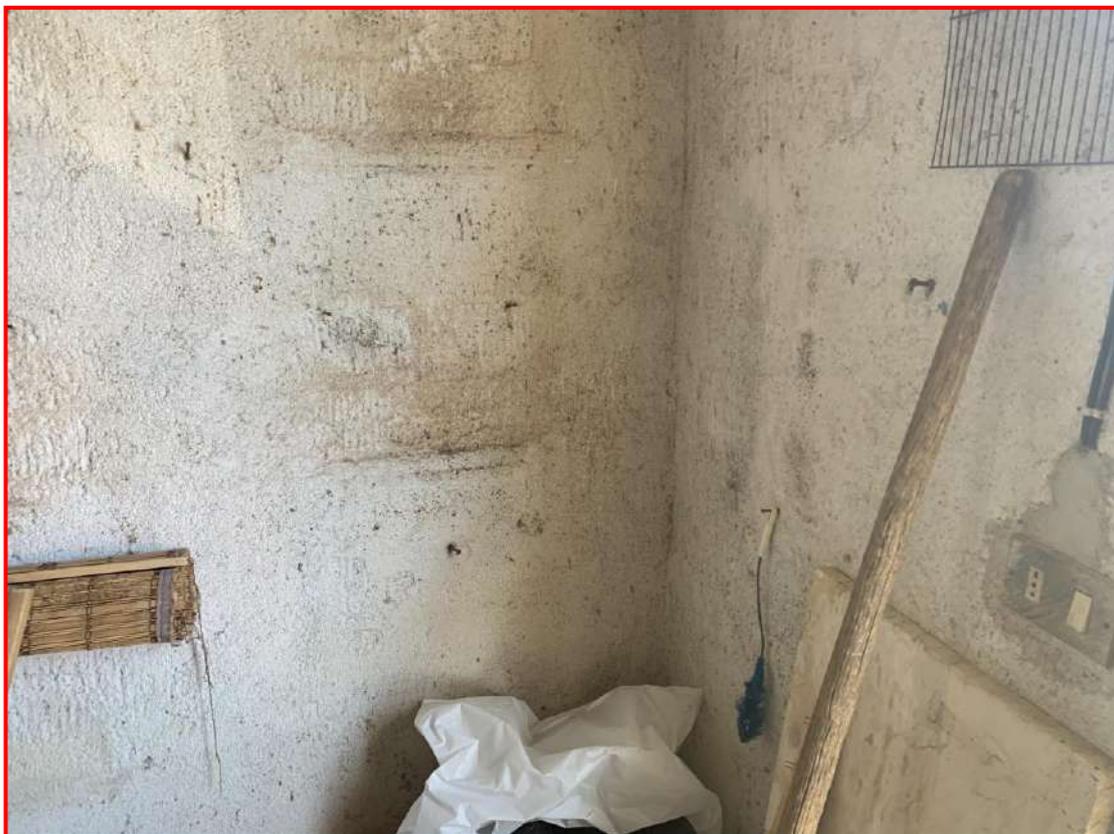
Foto n. 32 - Interni del corpo aggiuntivo senza titolo edilizio

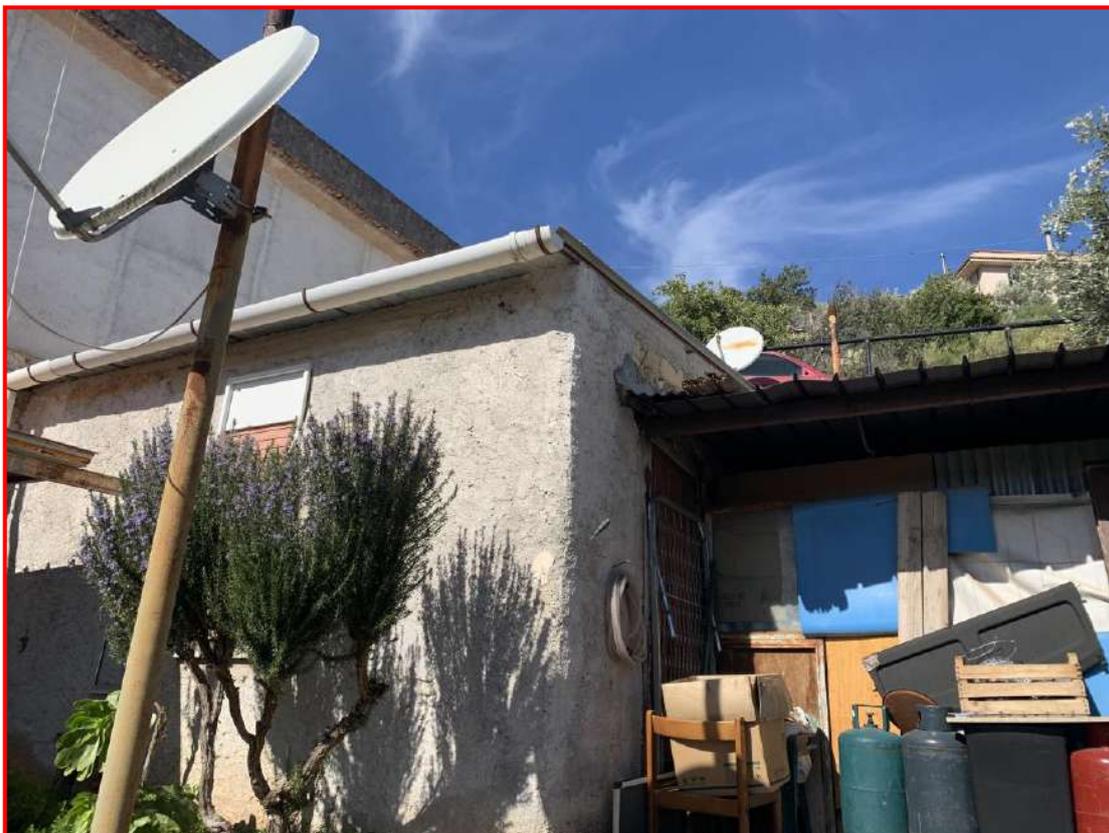
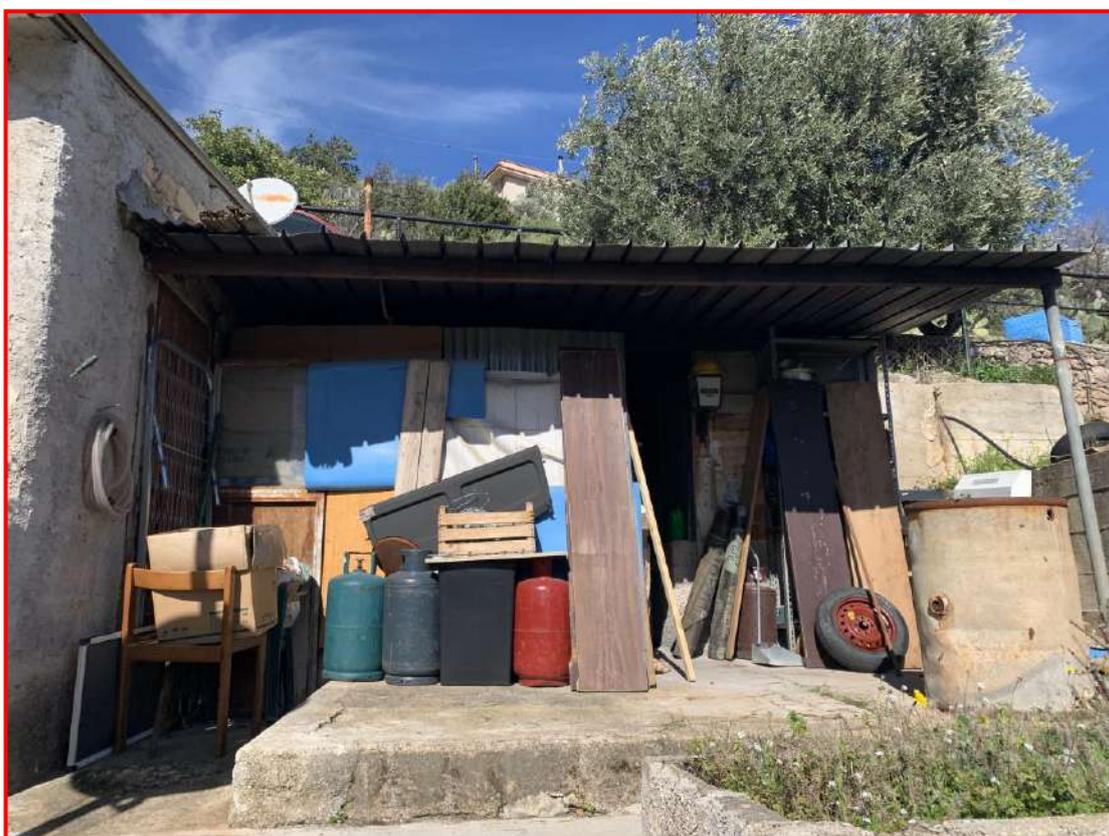
Foto n. 33 - Presenza di una tettoia priva di titolo edilizio in adiacenza al prospetto EST
