TRIBUNALE DI PALERMO
-SEZIONE ESECUZIONI IMMOBILIARI-
CONSULENZA TECNICA D'UFFICIO - R.G. ES. N. 454/2019
DOSSIER FOTOGRAFICO

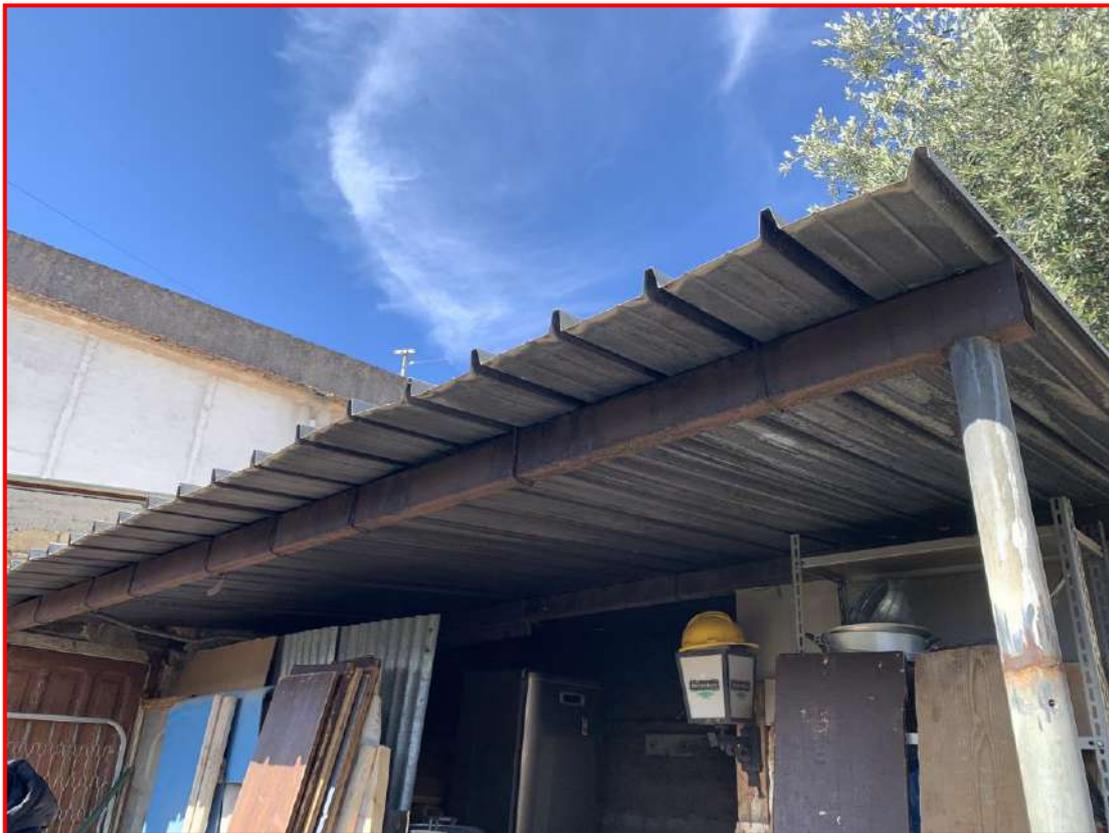
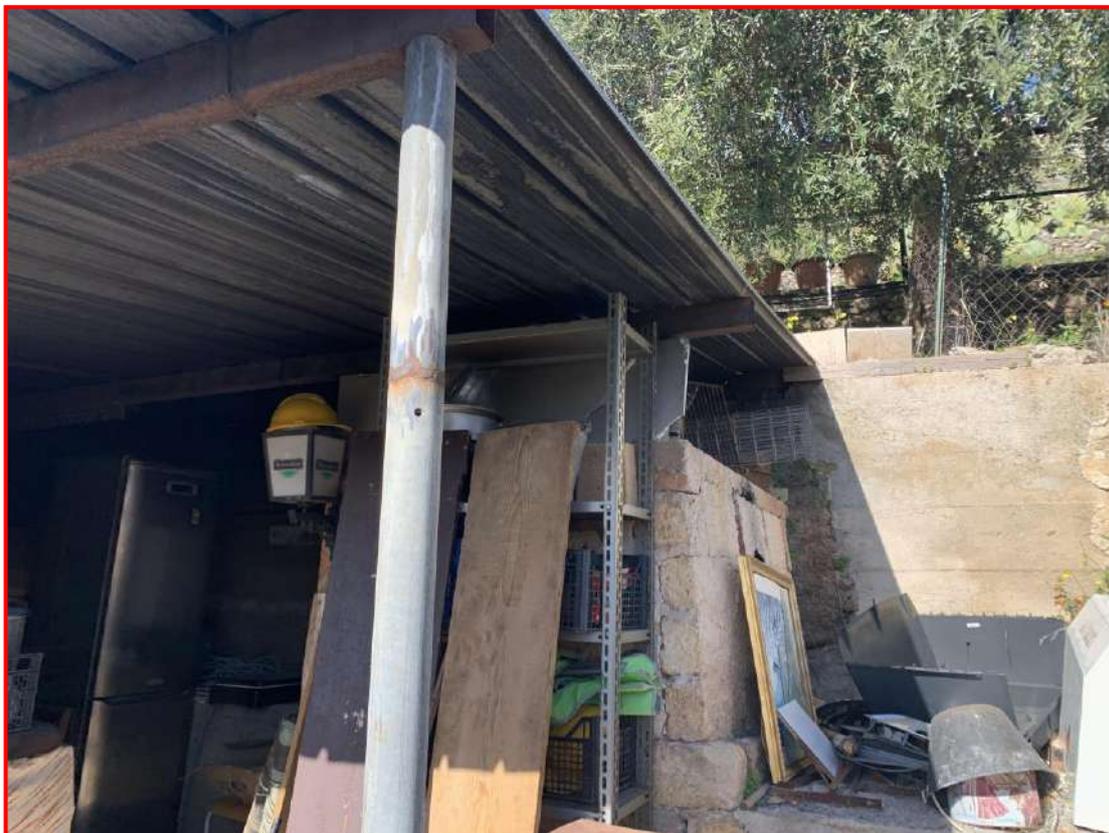
Foto n. 34 - Vista della tettoia senza titolo edilizio
