TRIBUNALE DI PALERMO
-SEZIONE ESECUZIONI IMMOBILIARI-
CONSULENZA TECNICA D'UFFICIO - R.G. ES. N. 454/2019
DOSSIER FOTOGRAFICO

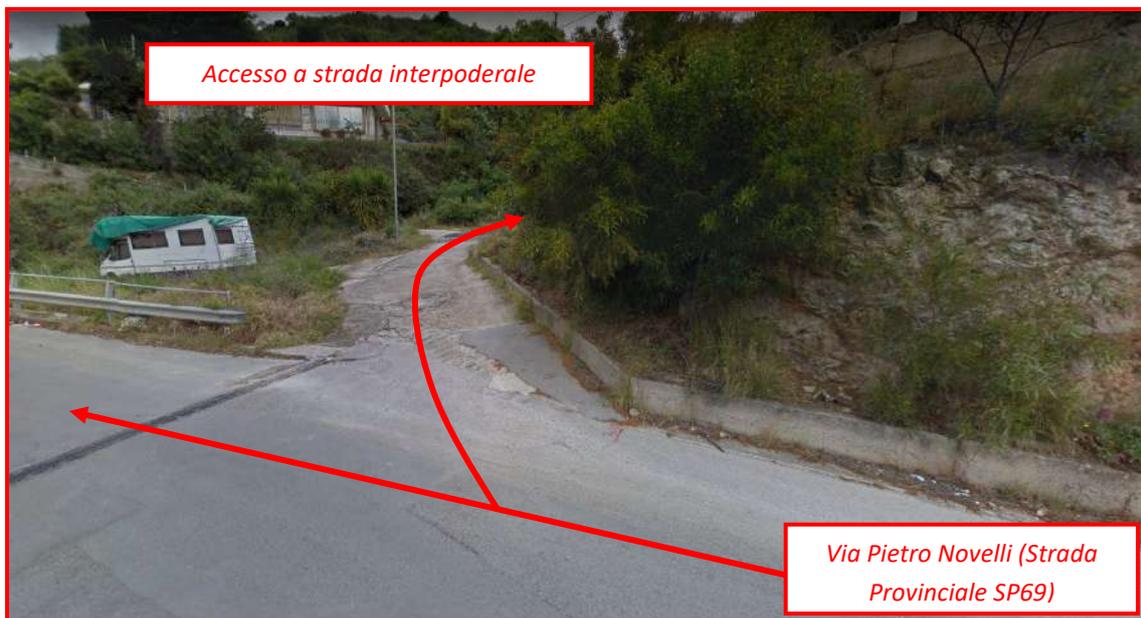
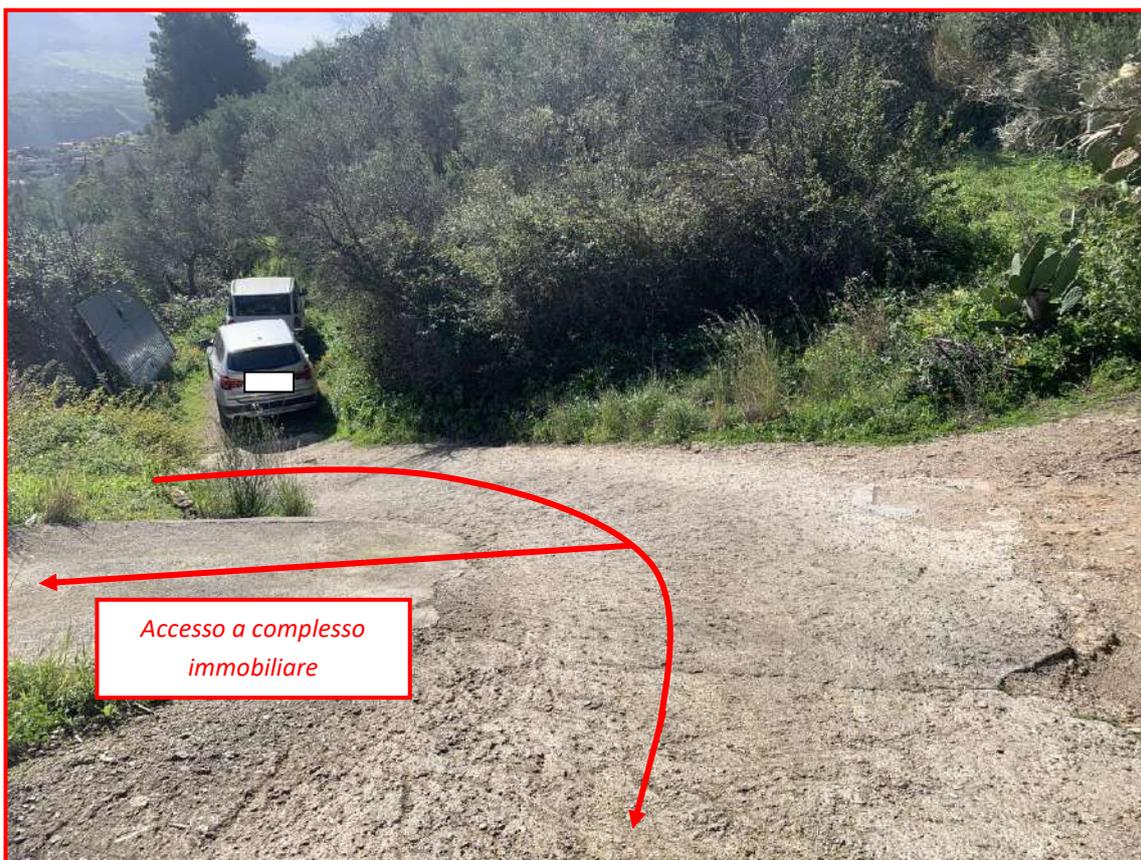
Foto n. 2 - Vista dell'accesso al complesso immobiliare dalla via Pietro Novelli (Strada Provinciale SP69)

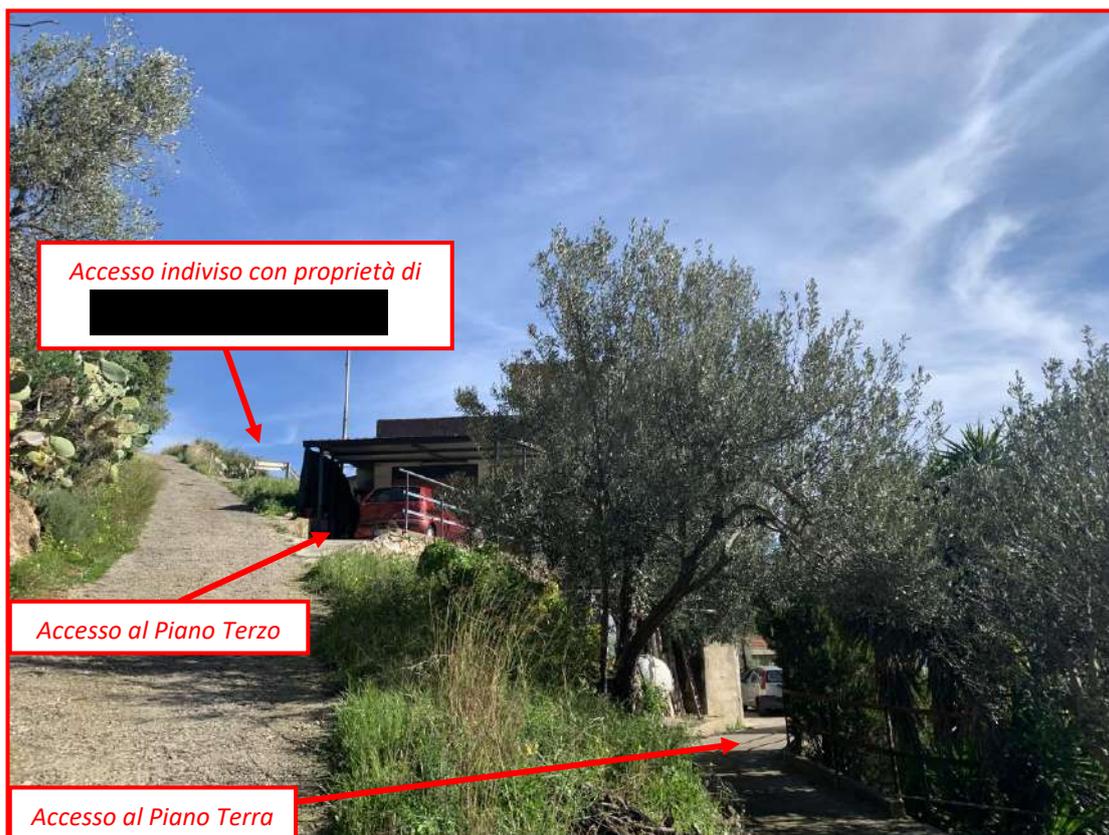
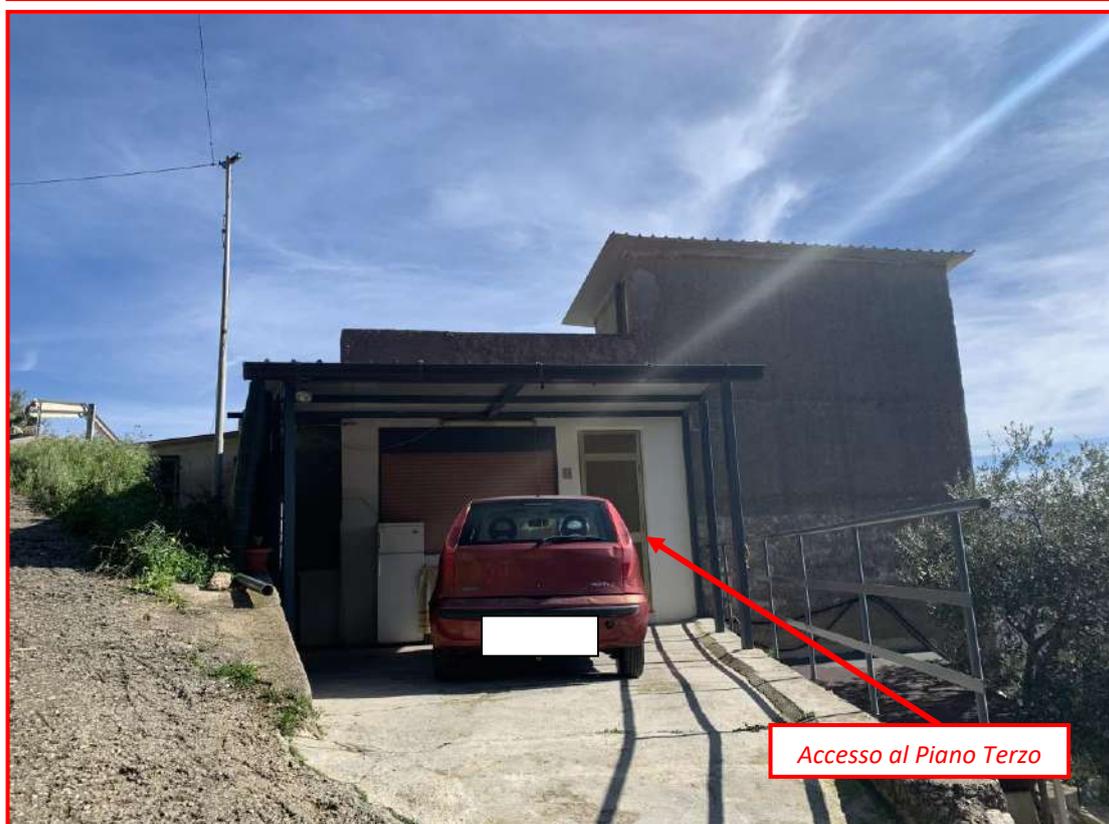
Foto n. 3 – Esterni del complesso immobiliare – Accessi da strada interpoderale – si rileva la presenza di una tettoia senza titolo edilizio

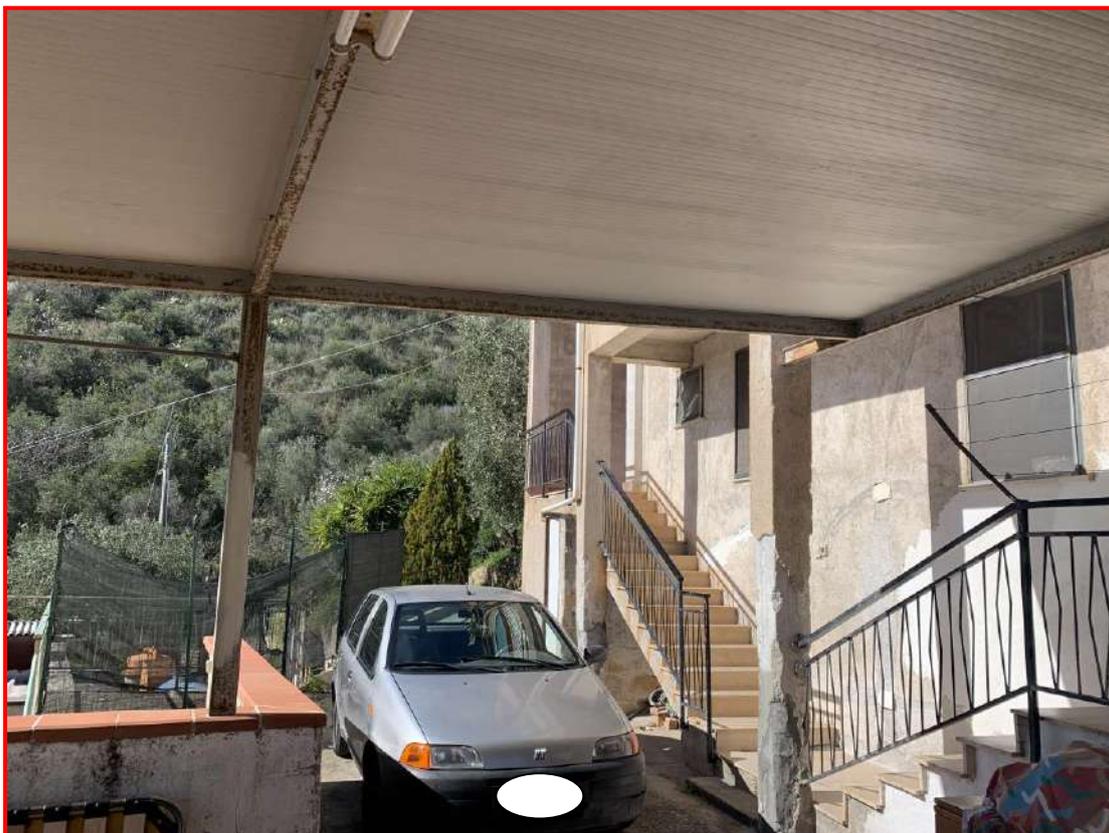
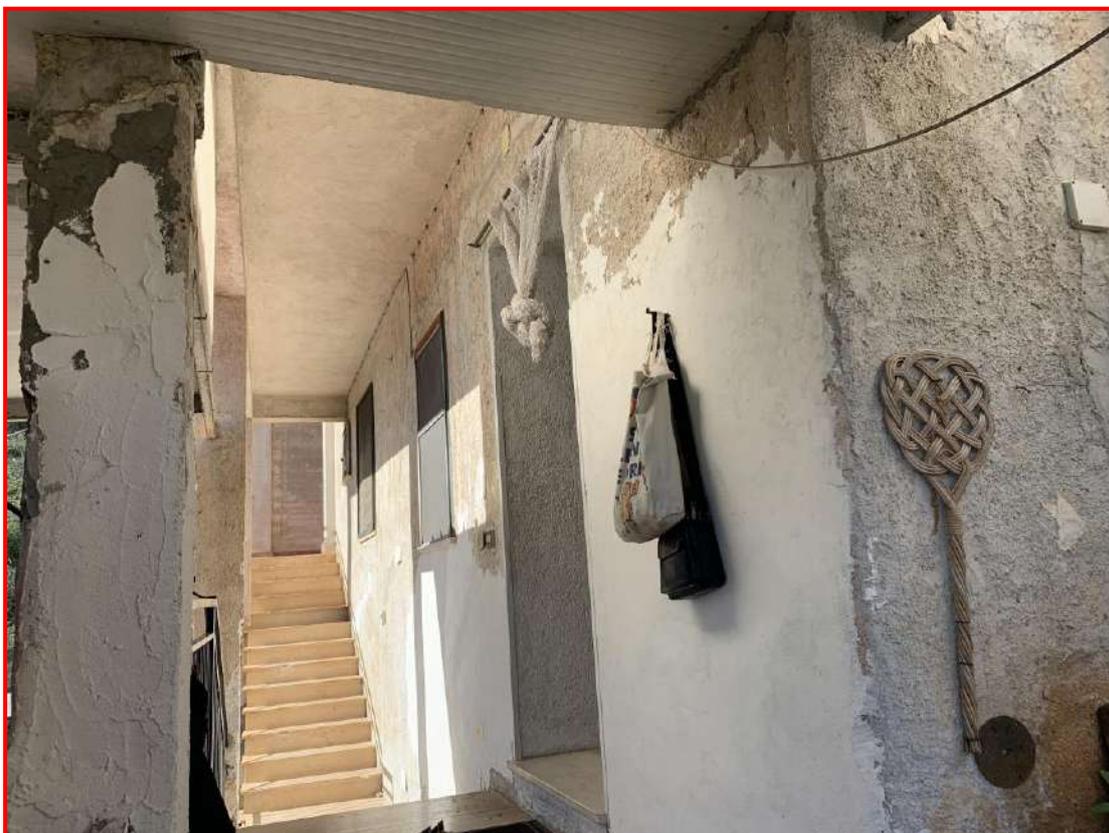
Foto n. 4 - Esterni dell'unità immobiliare - vista dal portico sul prospetto Sud - Accesso al vano scala dal Piano Terra

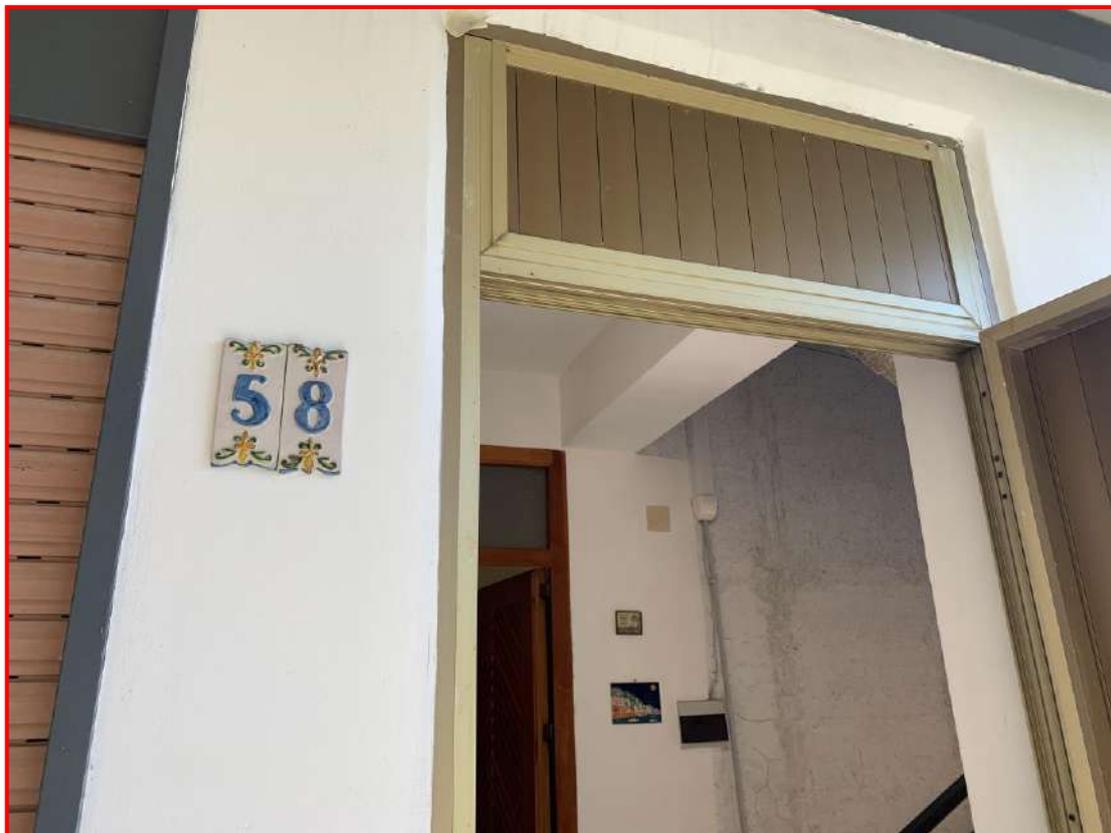
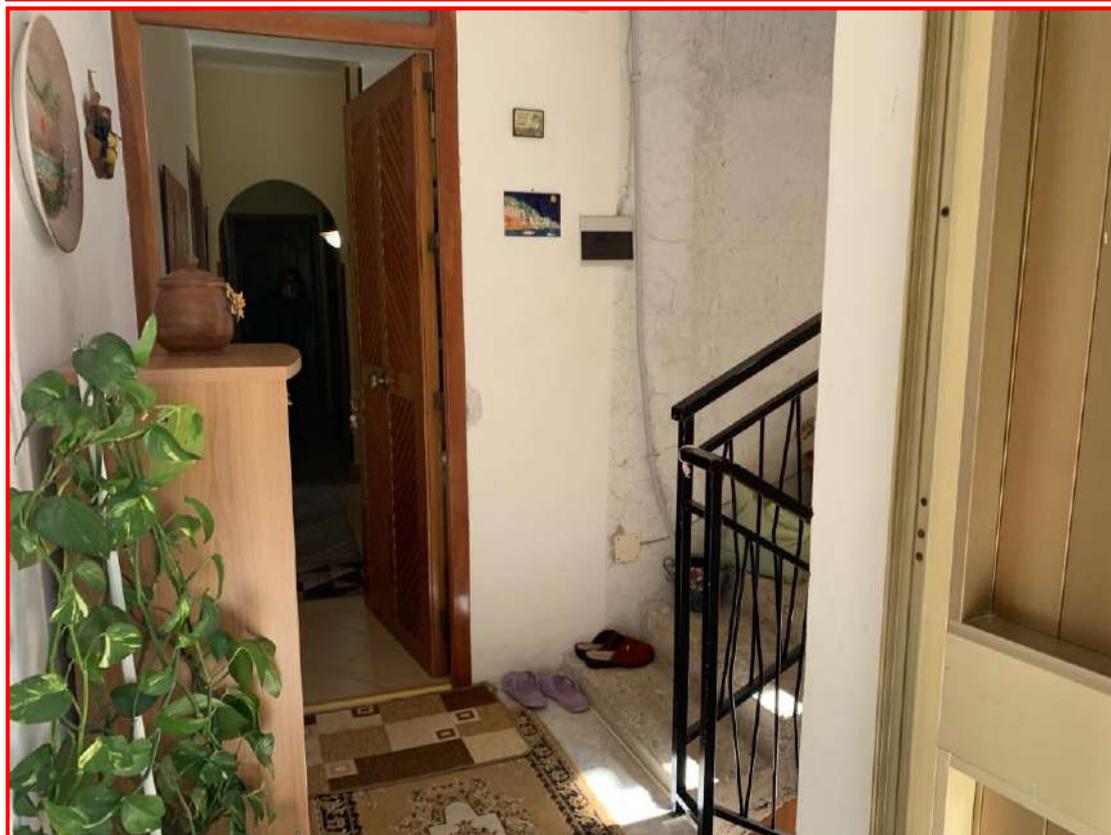
Foto n. 5 -Accesso diretto al Piano Terzo

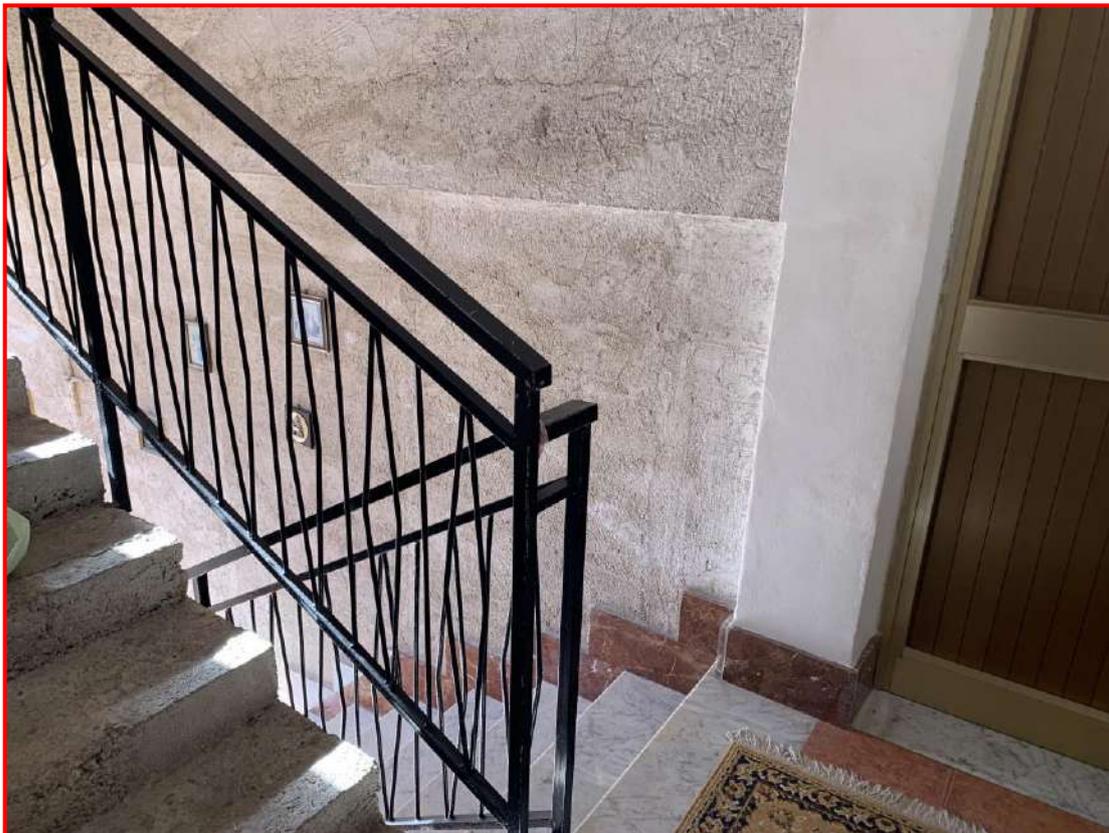
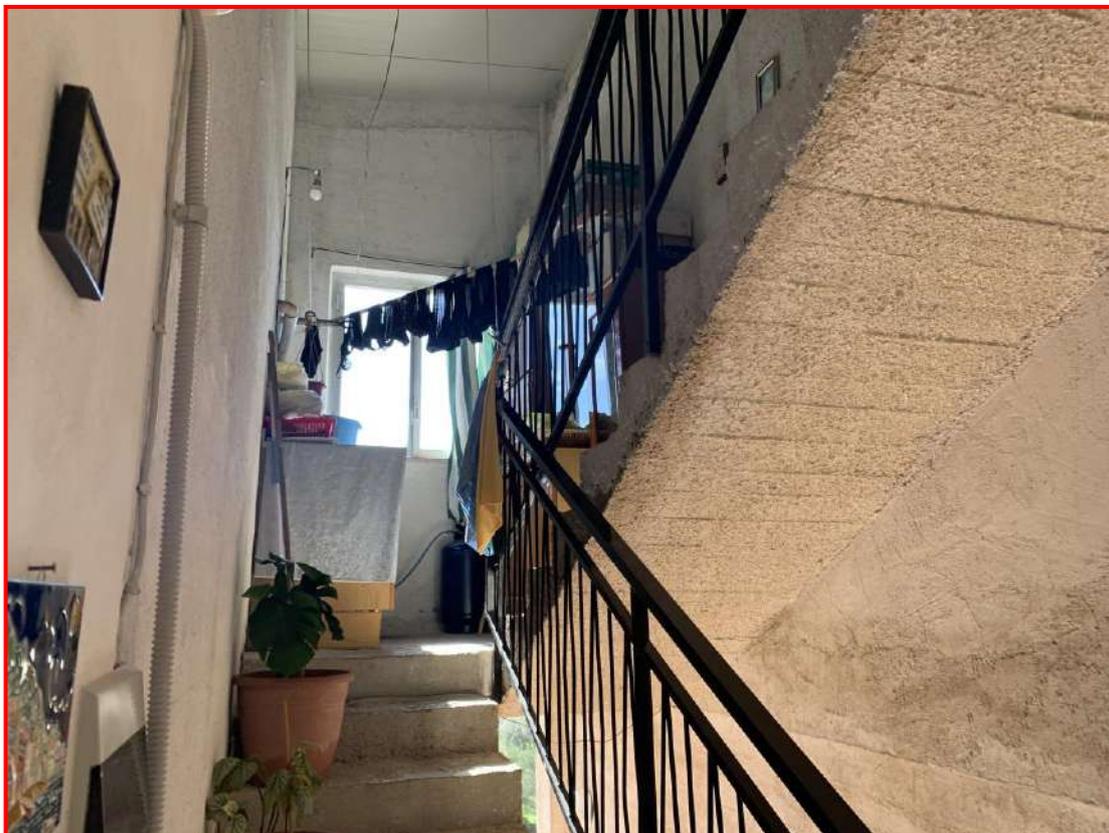
Foto n. 6 - Interni dell'unità immobiliare al Piano Terzo - vano scala.

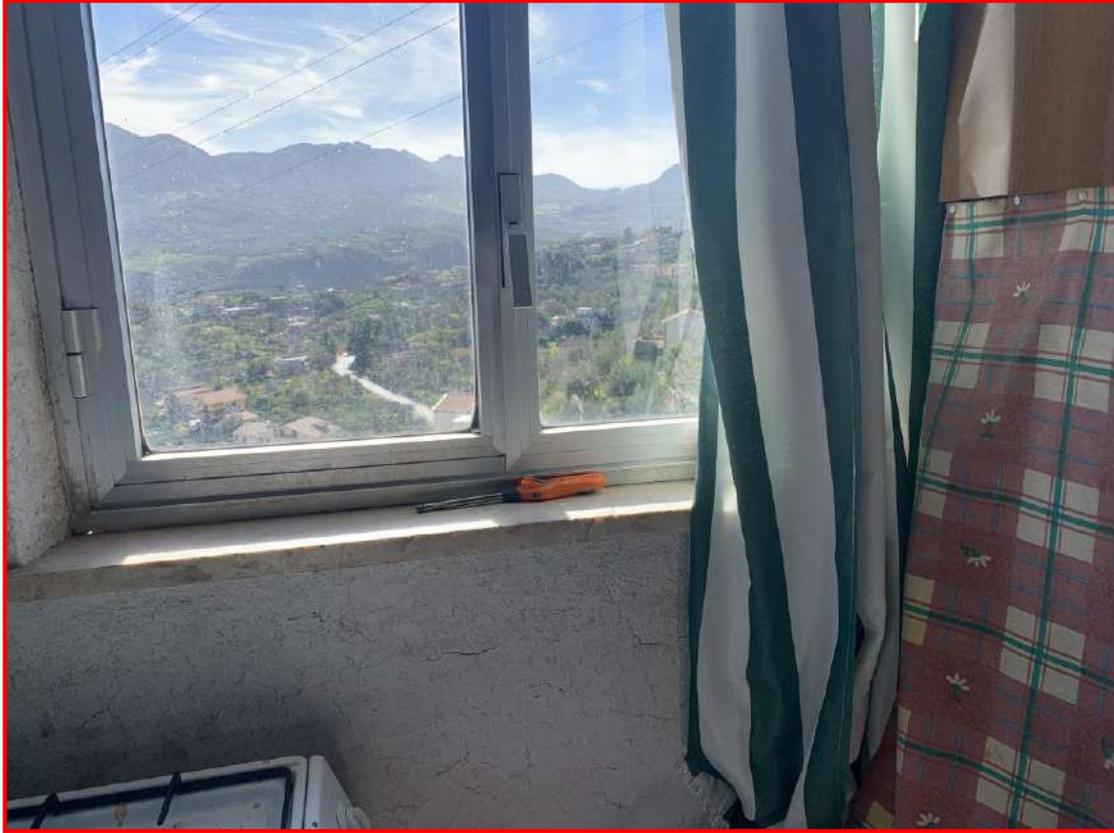
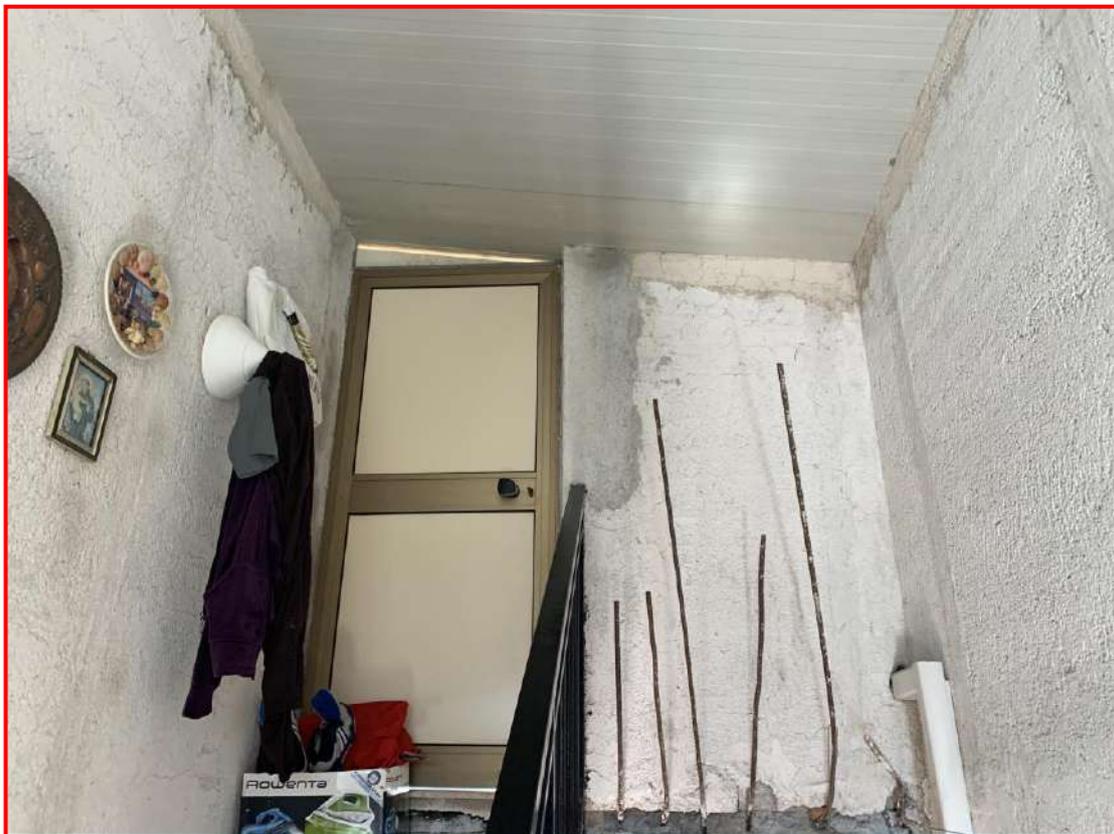
Foto n. 7 - Interni dell'unità immobiliare al Piano Terzo - vano scala - vista su accesso al terrazzo

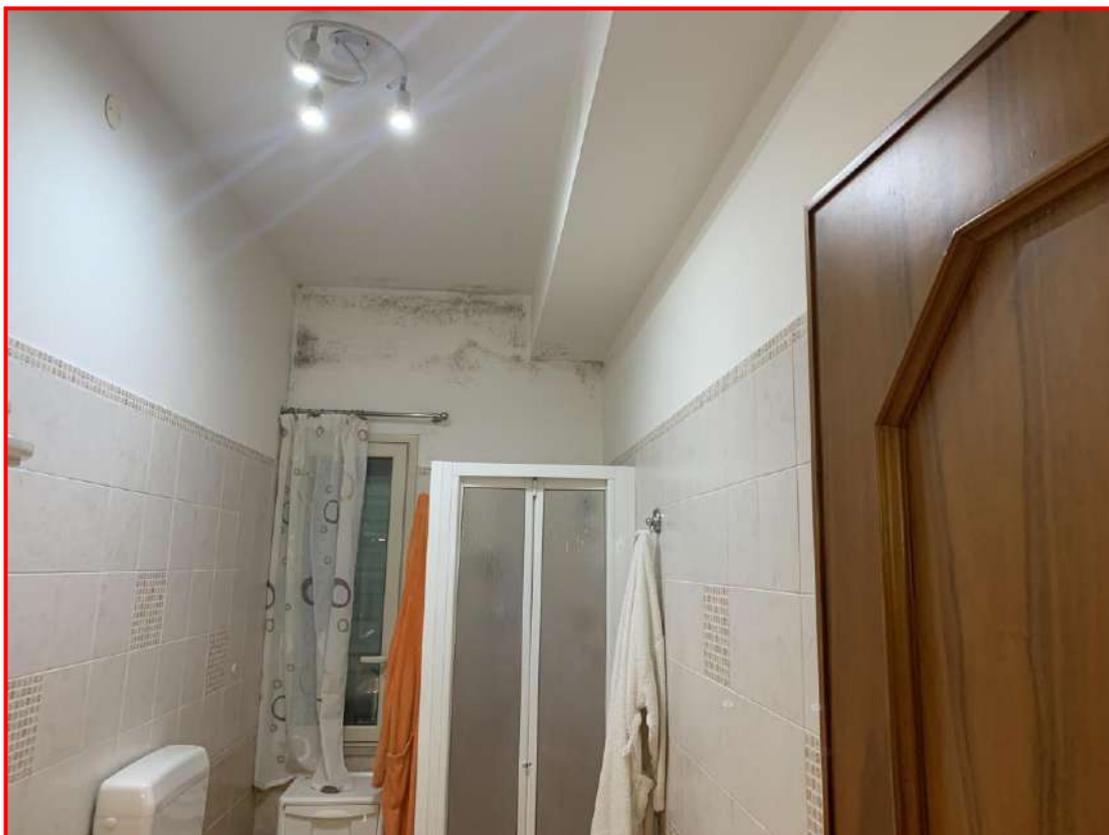
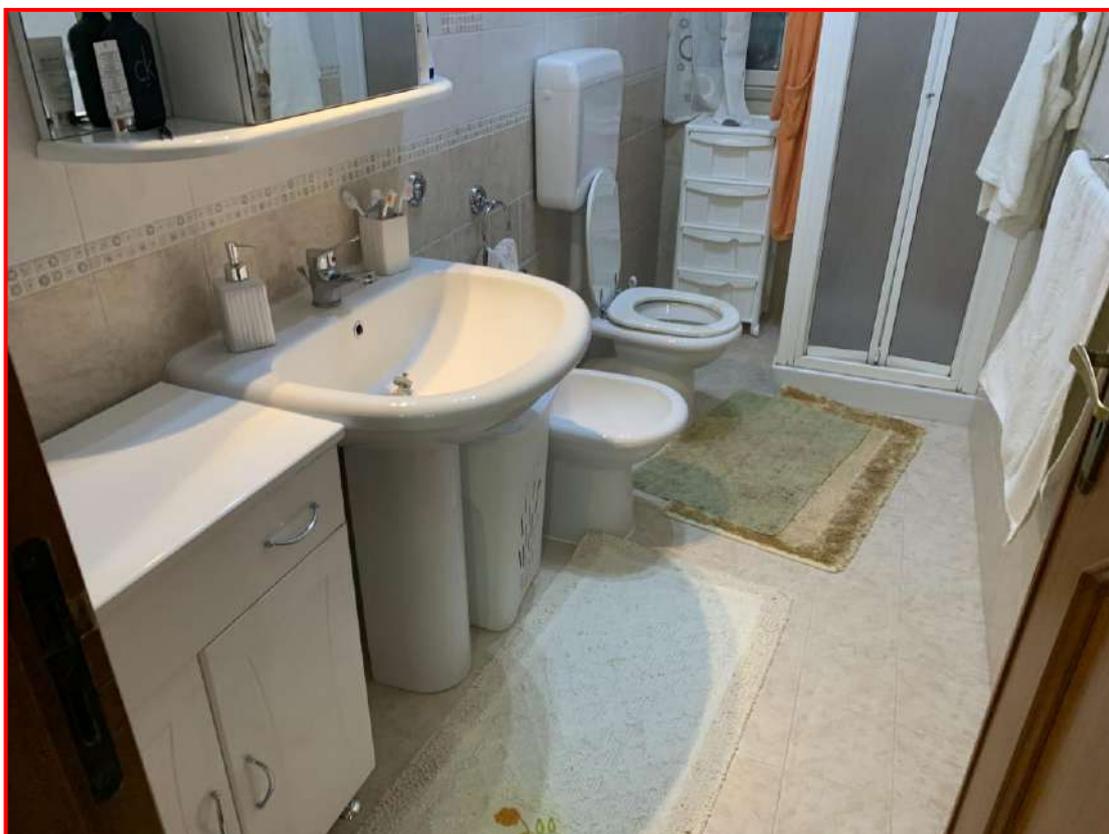
Foto n. 14 - Interni dell'unità immobiliare al Piano Terzo - Si rileva la presenza di fenomeni umidiferi dovuti a condensa
