**Oggetto:** Copertura in cemento amianto dell'immobile di proprietà della ex [redacted] via G.Carducci, Comune di Vigodarzere

**RELAZIONE DI SERVIZIO DEL 15/10/2015**  
**ATTIVITA' DI CONTROLLO.**  
( Legge n. 257/92, D.M. 06/09/94, D.G.R.V. n.265/2011 e L.R. n. 33/85 )

**OGGETTO :** [REDACTED] in via G. Carducci nel territorio comunale di Vigodarzere.  
Richiesta di valutazione dello stato di degrado della copertura in cemento-amianto dell'immobile.

**IDENTIFICAZIONE SITO:** [REDACTED] in via G. Carducci nel territorio comunale di Vigodarzere. Insieme industriale dismesso oggetto di fallimento con copertura in cemento-amianto.

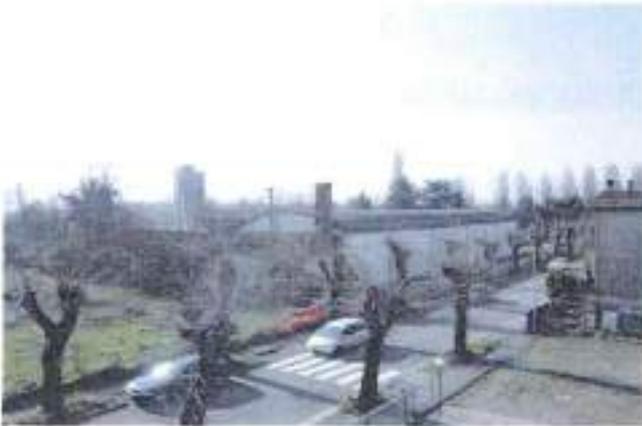
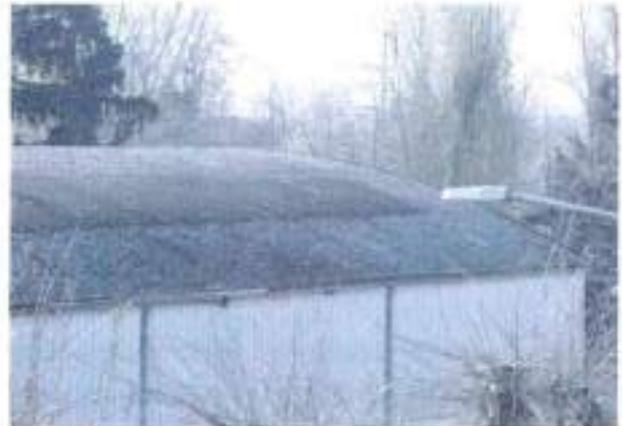
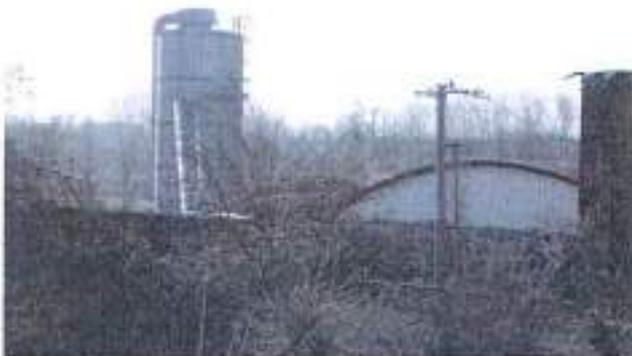
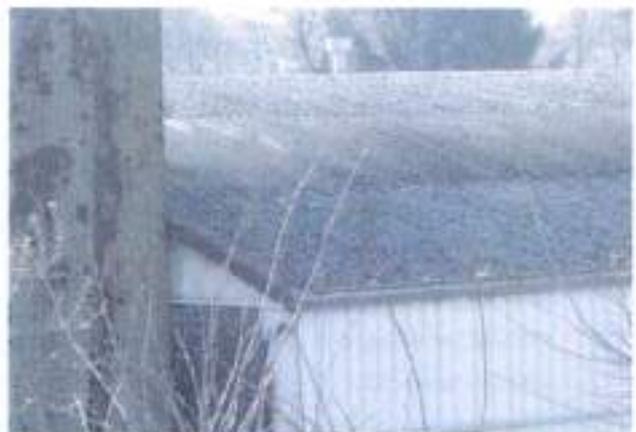
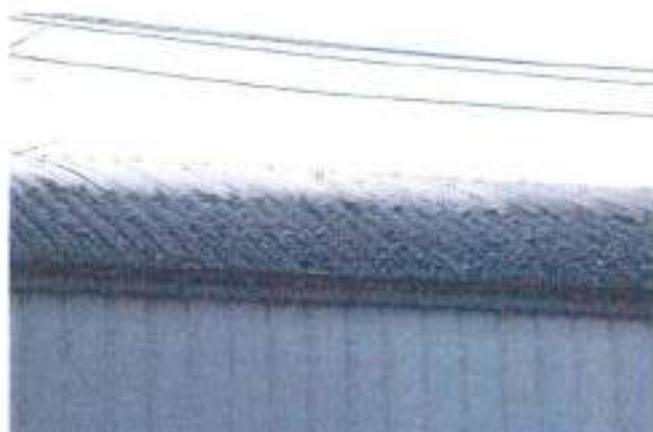
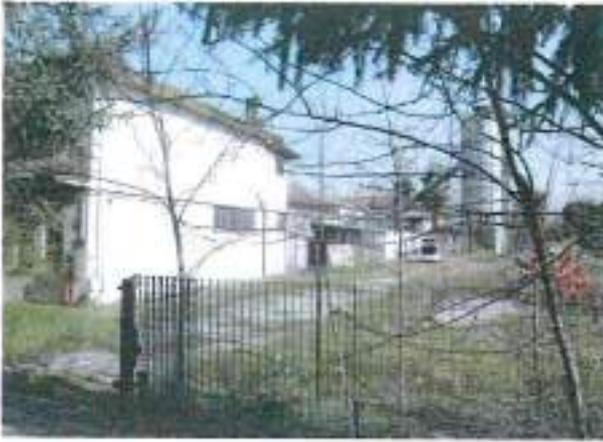
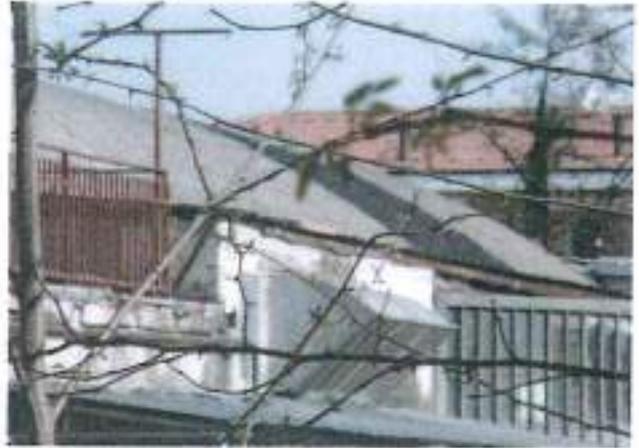
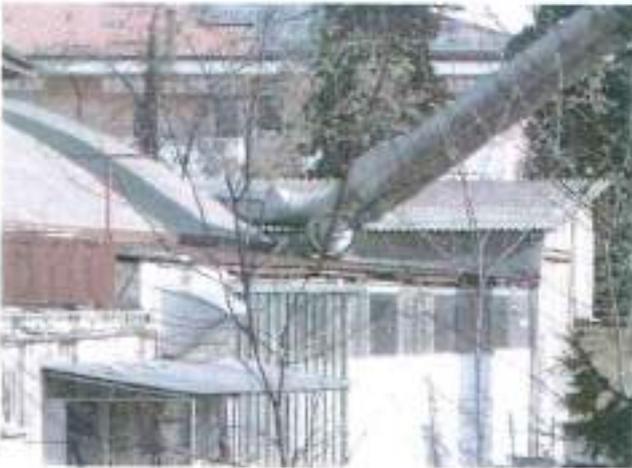
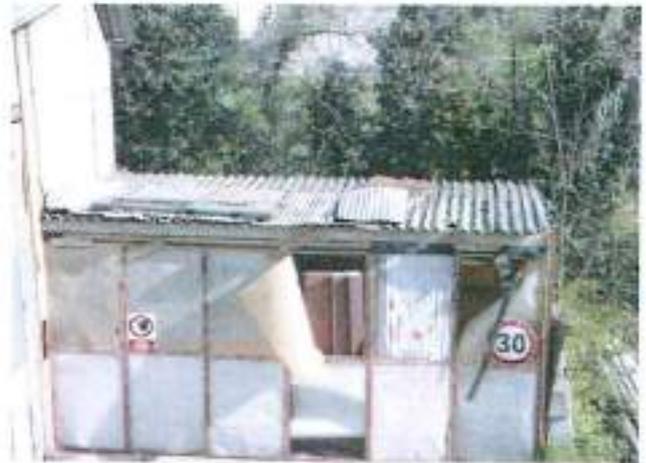
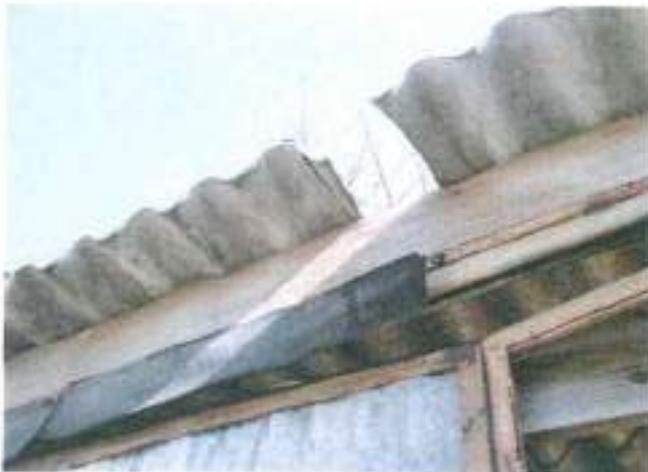
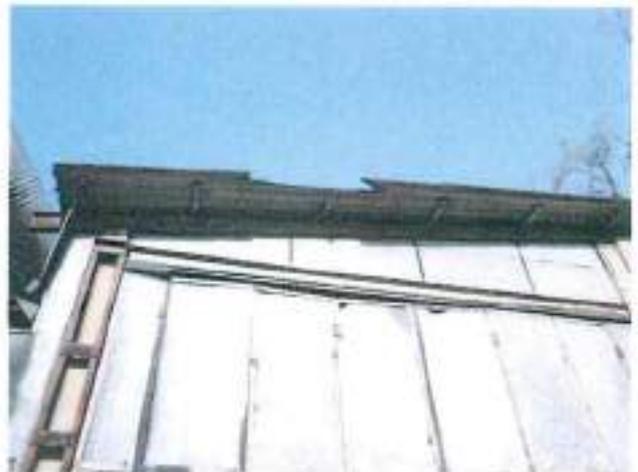
DOCUMENTAZIONE FOTOGRAFICA

- da una valutazione visiva sommaria si è riscontrata la presenza di alcune fratture della copertura in cemento-amianto e in generale si nota il degrado dovuto alla vetustà della copertura con presenza di muschi-licheni su tutta la superficie;
- in alcune parti del capannone sono presenti fessurazioni/sfaldamenti/crepe nella copertura in cemento-amianto;

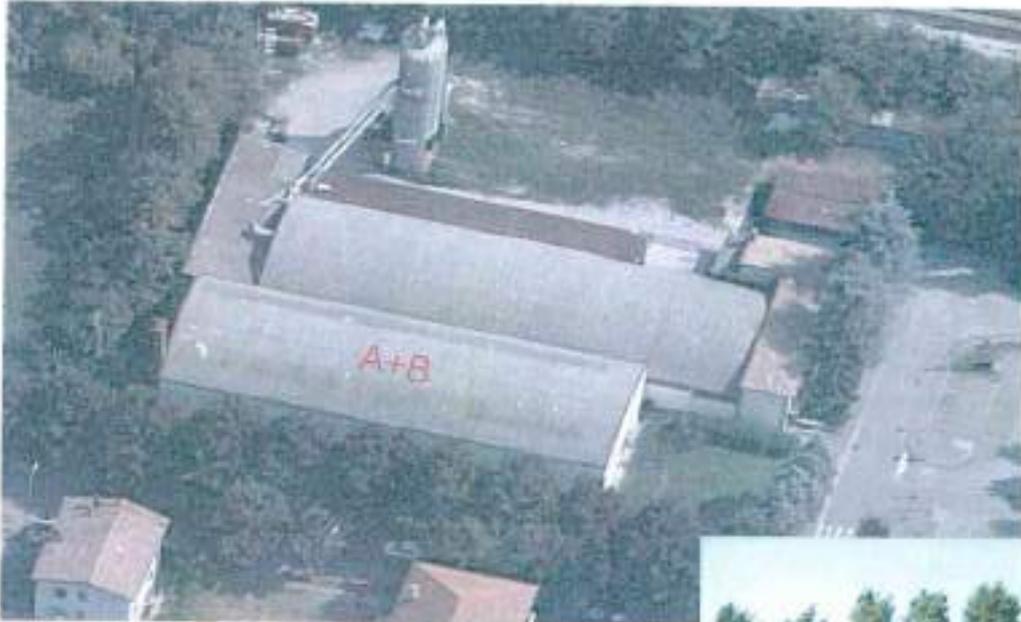
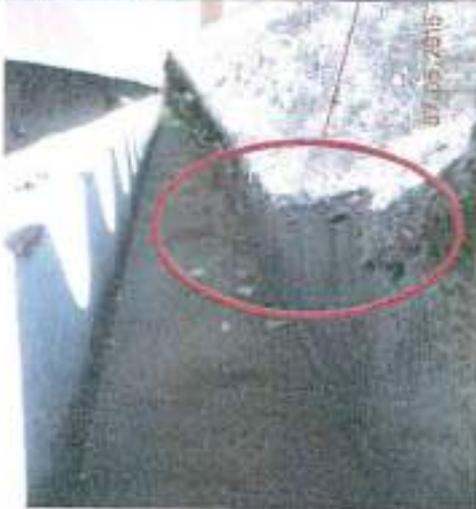
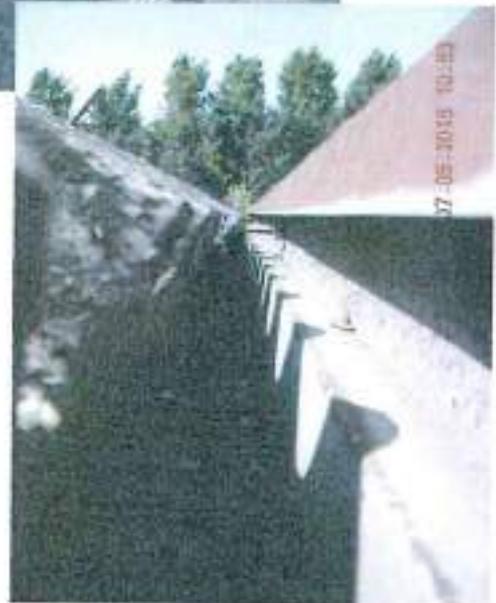
PORZIONE A+B

**PORZIONE A + B:** la copertura in lastre ondulate di cemento-amianto del tipo a volta con controsoffitto in pannelli multistrato isolante termico e materassini in lana di roccia interposti tra il controsoffitto e la copertura stessa; Sulla copertura vi sono due file di pannelli in vetroresina per la luce naturale di superficie complessiva di circa 168 mq su una superficie totale di circa 1100 mq; la superficie esterna della copertura si presenta con muschi e licheni con stalattiti ai punti di gocciolamento e affioramenti di fasci di fibre facilmente asportabili ;

Dal risultato dell'applicazione dell'I.D., si rileva che per le porzioni: B1, D e Desterno è applicabile l'opzione 3): **REMOZIONE DELLA COPERTURA ENTRO I SUCCESSIVI 12 MESI**; mentre per le rimanenti porzioni: A+B, E, E1 è applicabile l'opzione 2) : **ESECUZIONE DELLA BONIFICA ENTRO 3 ANNI**.

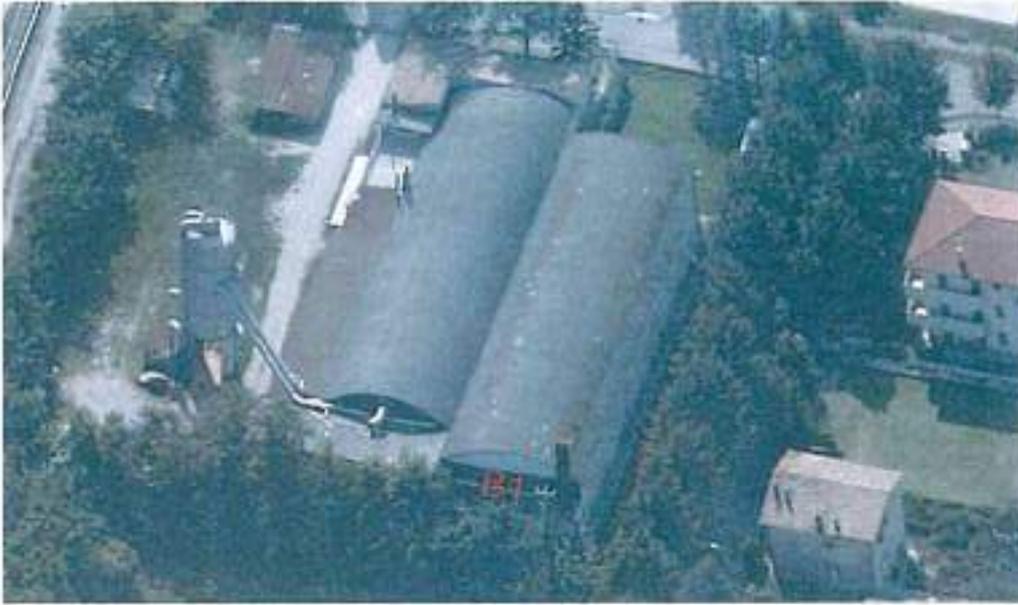
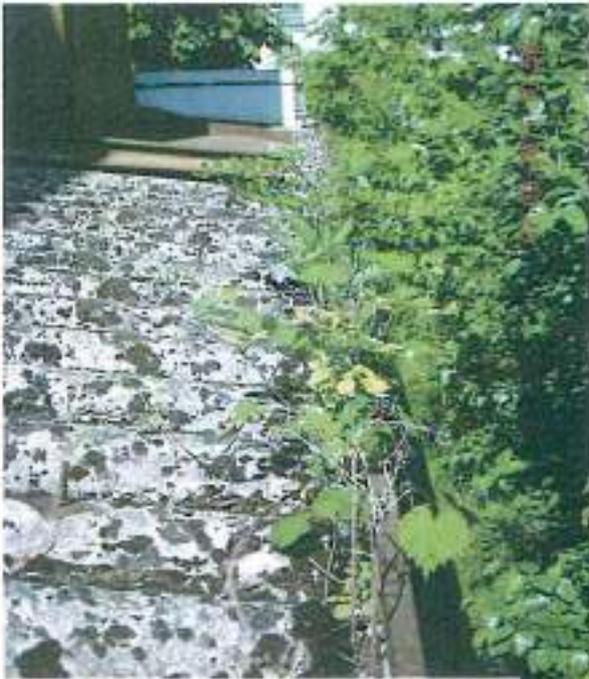
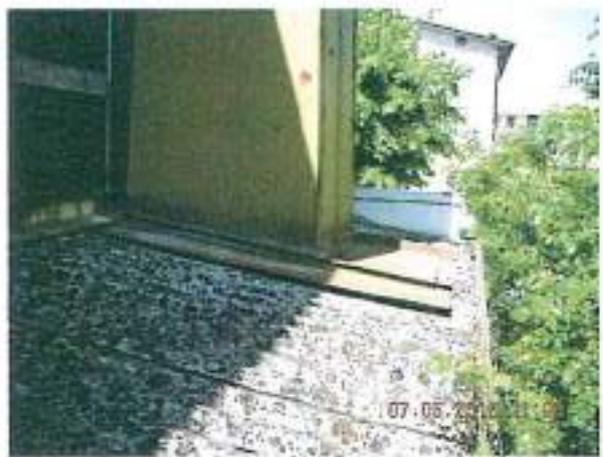
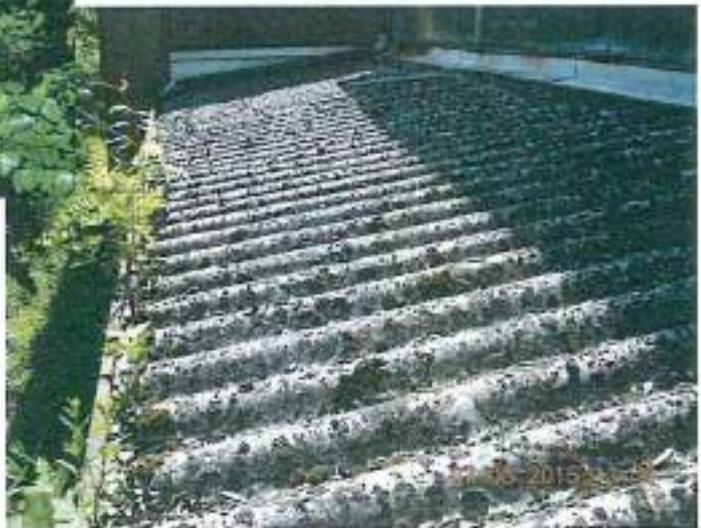
PORZIONE B1

**PORZIONE B1 :** la copertura in lastre ondulate di cemento-amianto si sviluppa come tettoia di ampliamento della porzione A+B. Sono presenti rotture evidenti con asportazione di materiale, stalattiti ai punti di gocciolamento e affioramenti di fasci di fibre facilmente asportabili; presenza di vegetazione infestante sulle gronde .

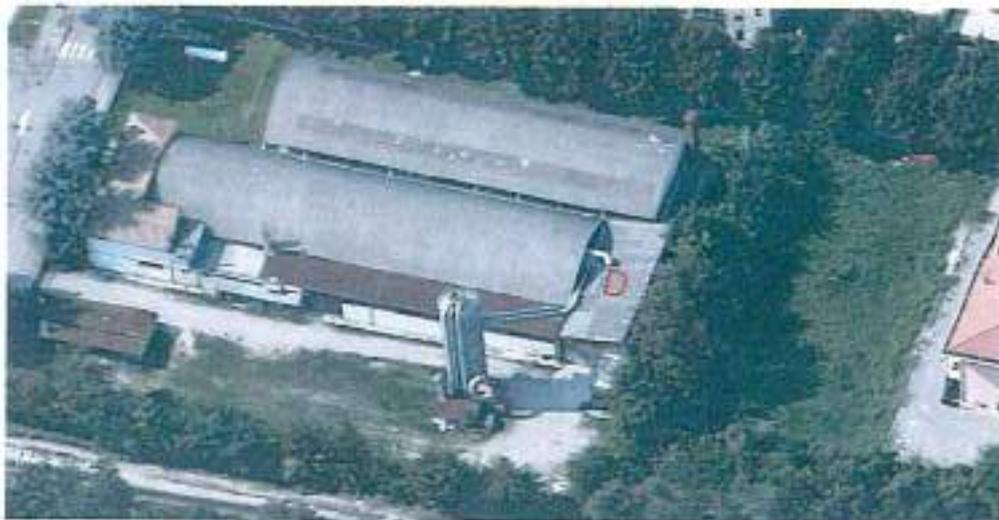
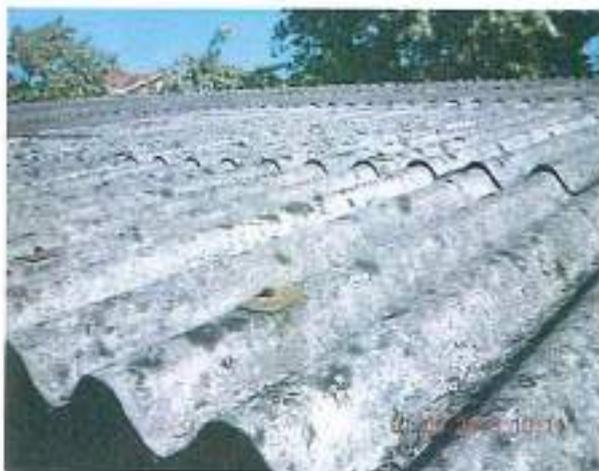
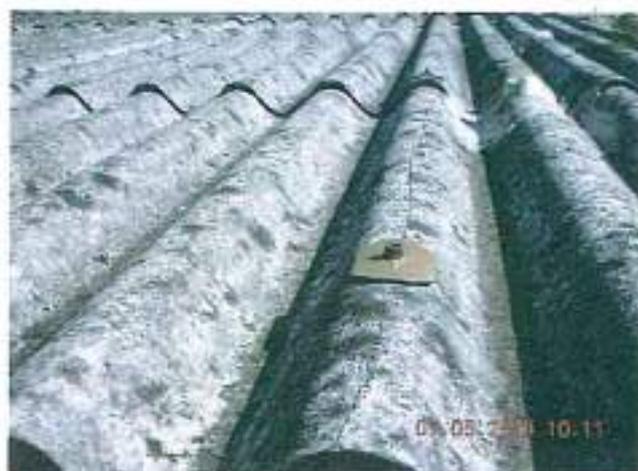
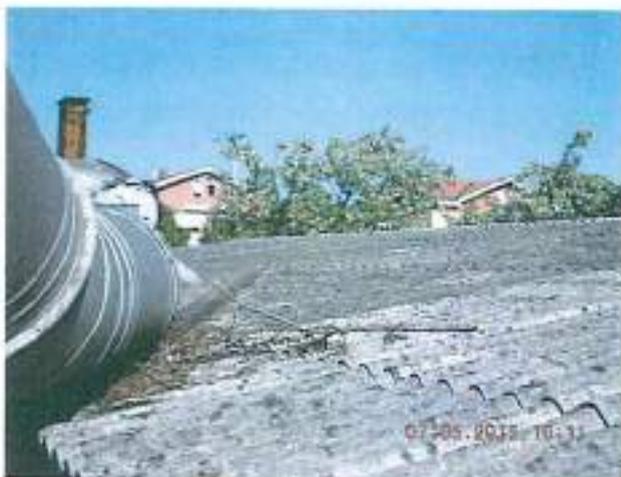
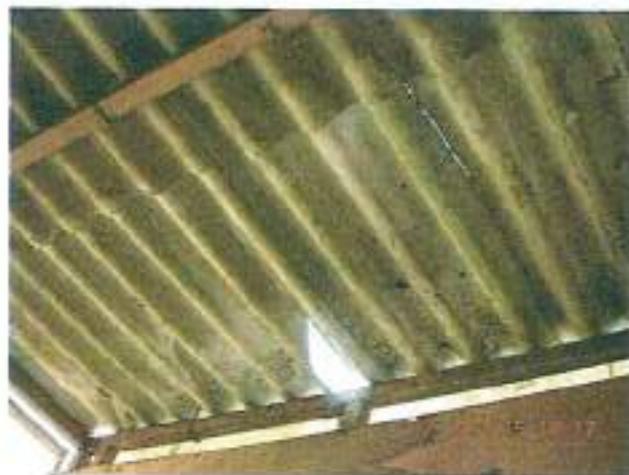
PORZIONE D

**PORZIONE D:** copertura in lastre ondulate di cemento-amianto che si sviluppa come ampliamento della porzione E; presenza di fessurazioni/sfaldamenti/crepe, stalattiti ai punti di gocciolamento e affioramenti di fasci di fibre facilmente asportabili;

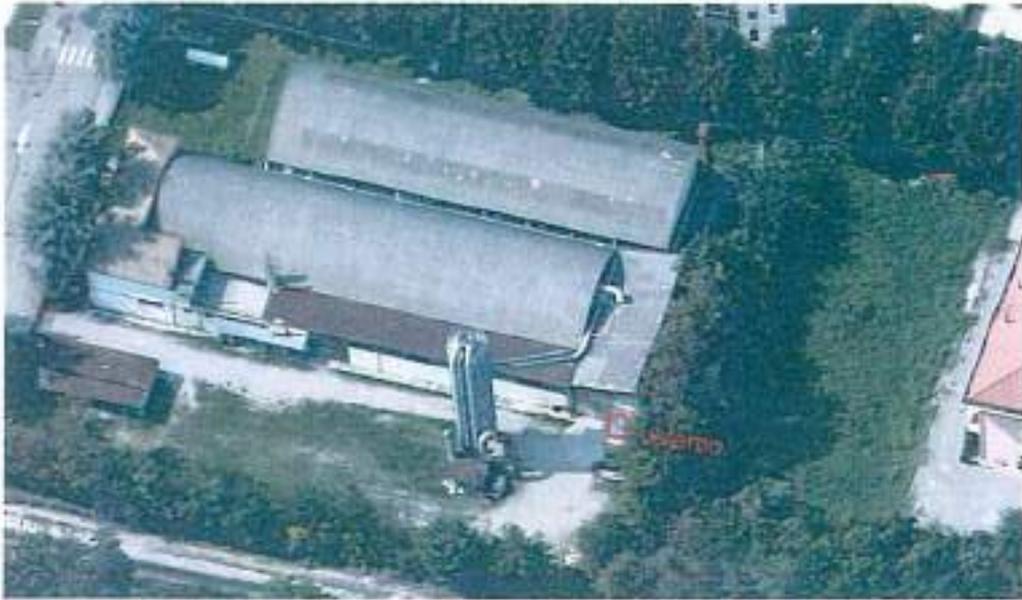
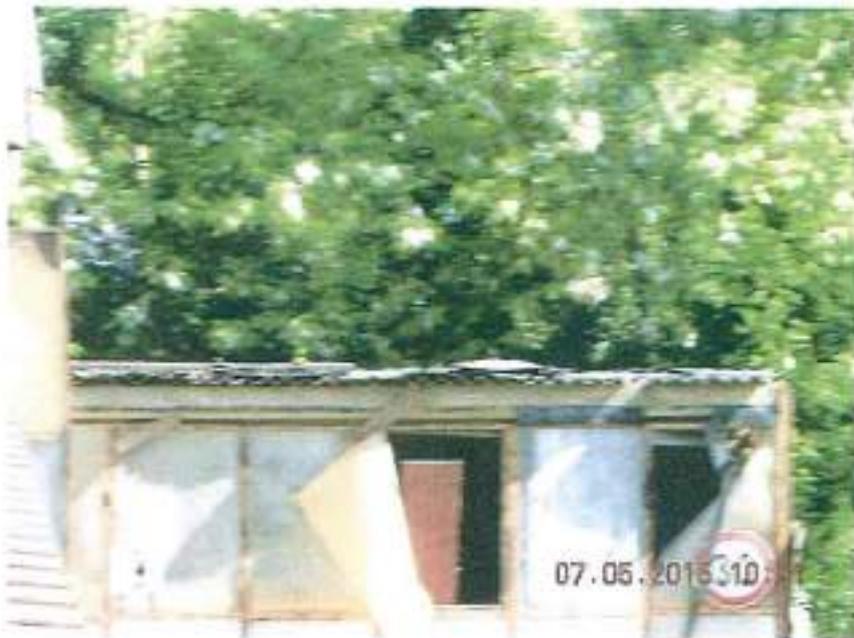
PORZIONE D esterno

**PORZIONE D esterno:** copertura in lastre ondulate di cemento-amianto che si sviluppa come continuazione della porzione D; presenza di rotture evidenti con asportazione di materiale e di sfaldamenti, crepe, rotture superficiali, presenza di vegetazione infestante ;

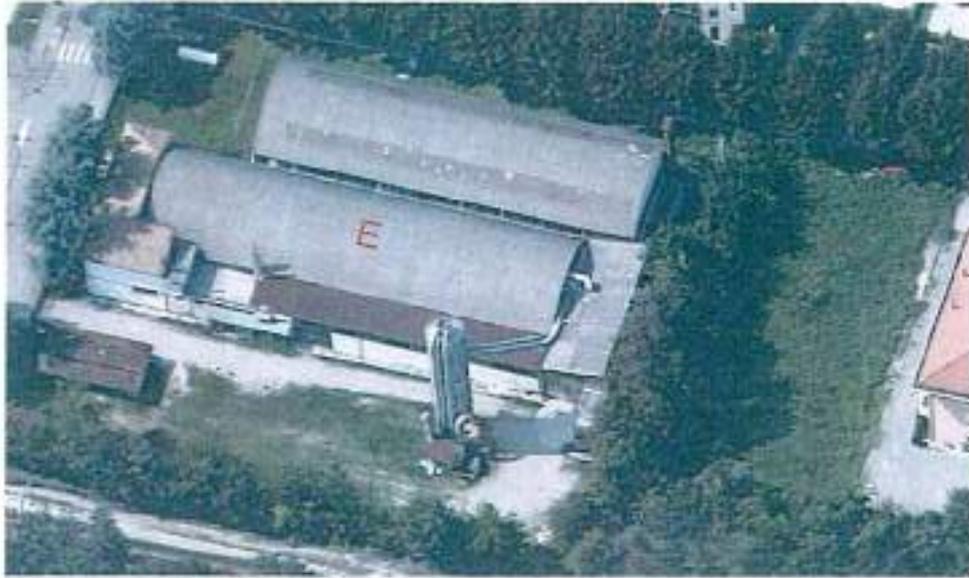
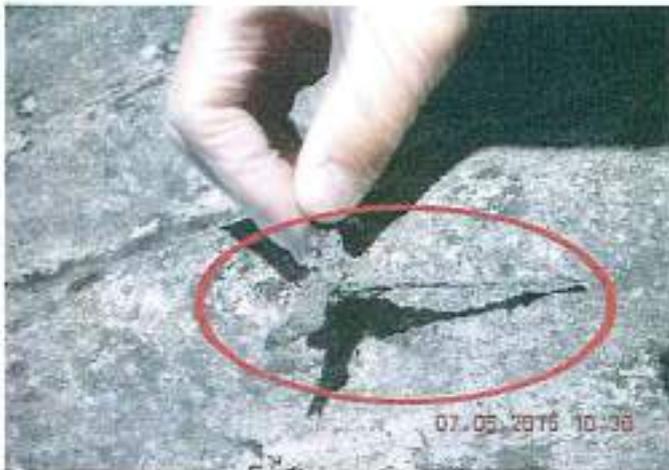
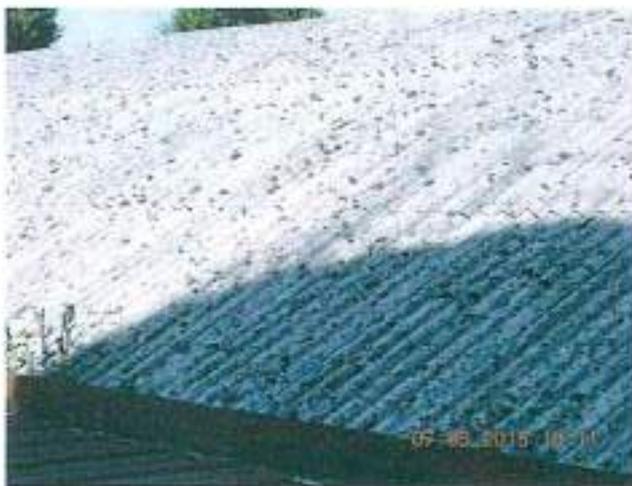
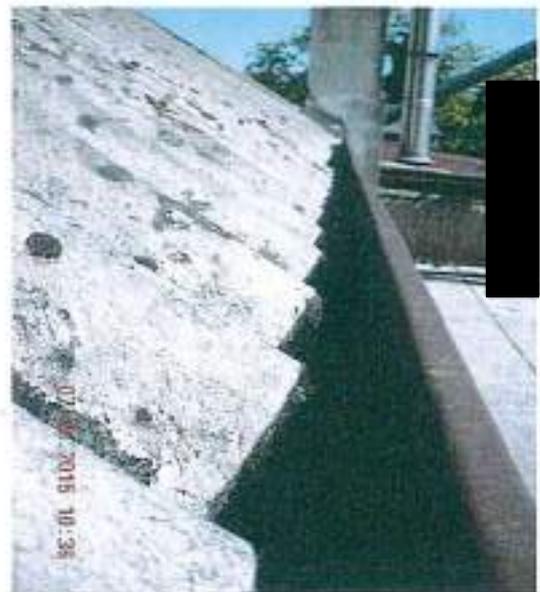
PORZIONE E

**PORZIONE E :** copertura in lastre ondulate di cemento-amianto che si sviluppa come corpo centrale dell'immobile, si presenta con tetto a volta e sottotetto in laterizio; presenza di detriti friabili negli scoli d'acqua e/o nei canali di gronda, presenza di stalattiti ai punti di gocciolamento e presenza di muschi e licheni su tutta la superficie;

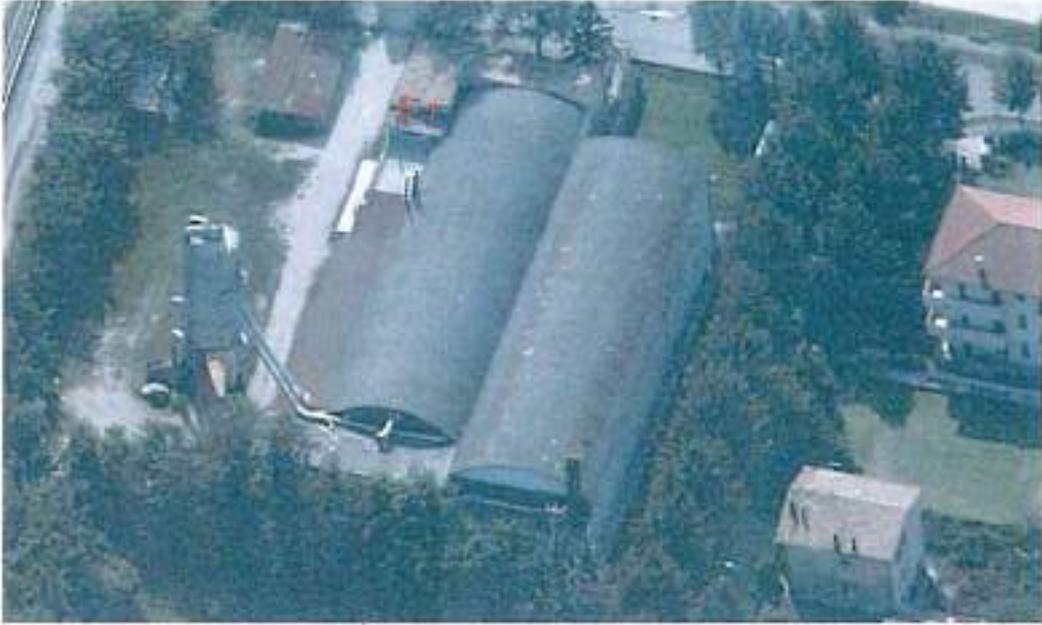
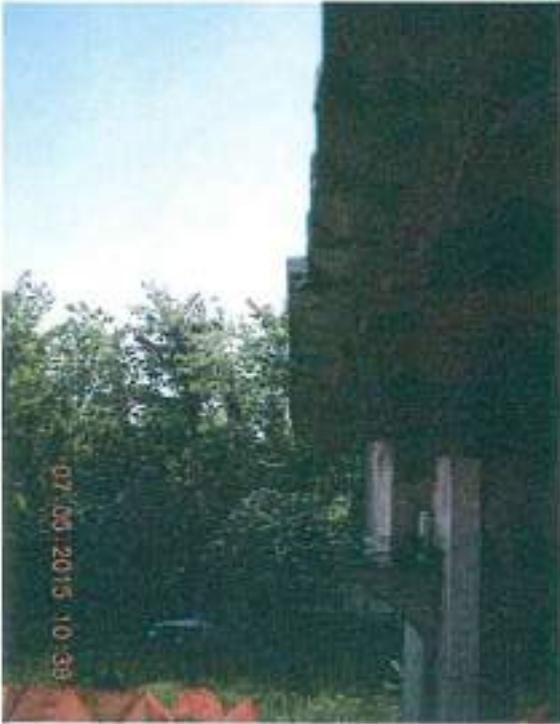
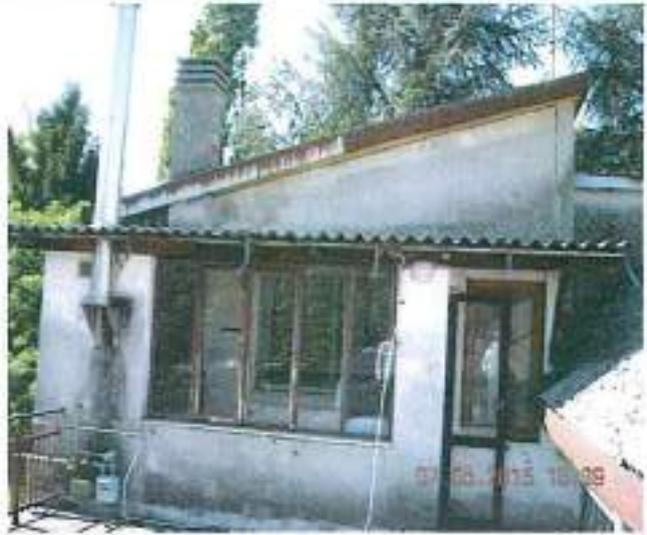
PORZIONE E1

**PORZIONE E1 :** tettoia esterna della terrazza al 1 piano della porzione H, ex uffici dell'amministrazione aziendale; la copertura è in lastre ondulate di cemento-amianto con presenza di rotture, fessurazioni/sfaldamenti/crepe, stalattiti ai punti di gocciolamento ;

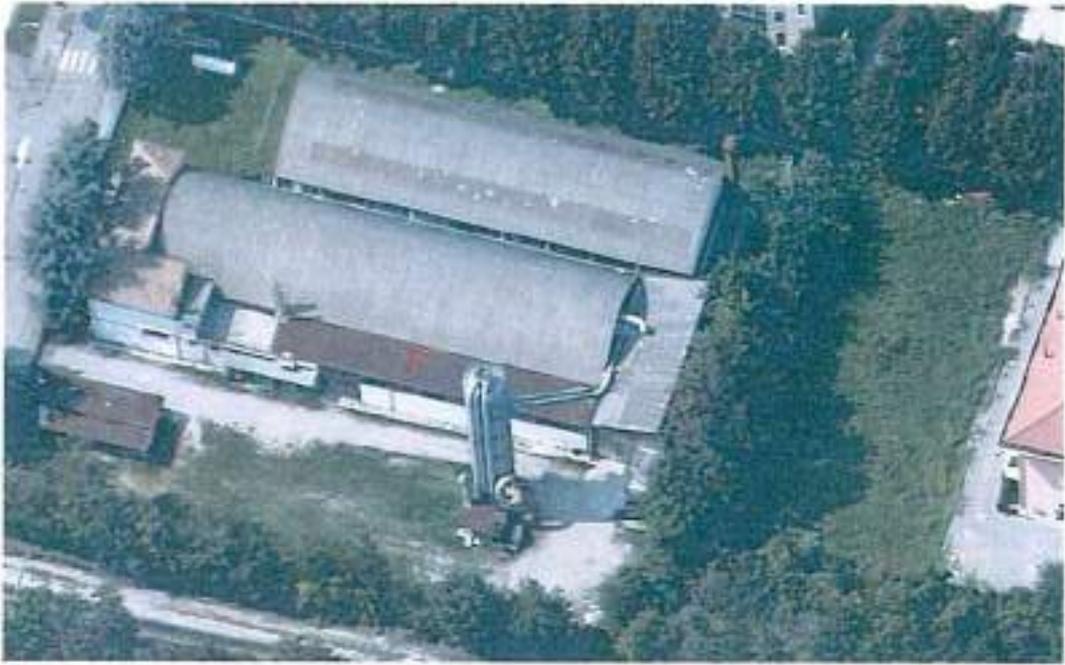
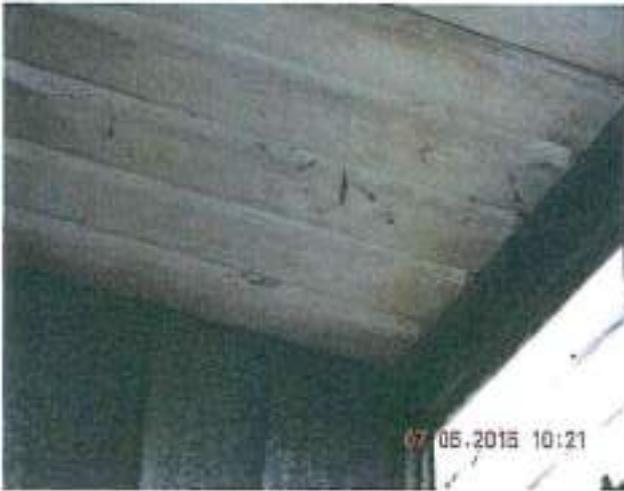
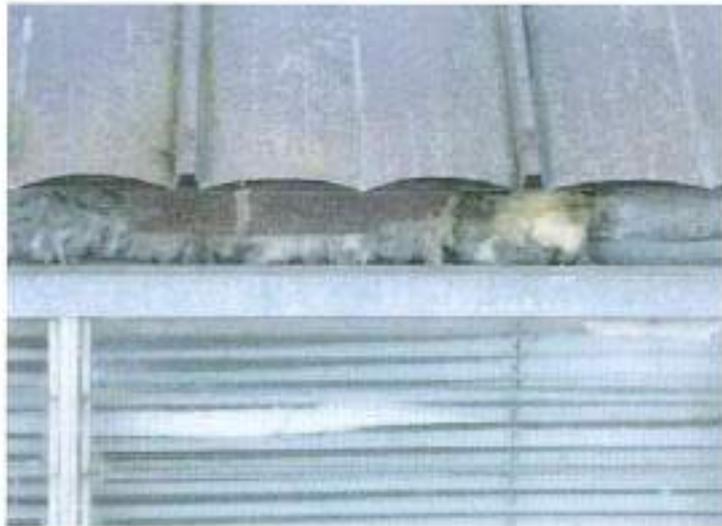
PORZIONE F

**PORZIONE F:** la copertura è in lamiera con controsoffitto realizzato con pannelli in cemento-amianto ( di superficie complessiva di circa 144 mq) che si presenta in buone condizioni, mentre la coibentazione nell'intercapedine è costituita da materassini in lana di roccia.

Dal risultato dell'applicazione dell'Indice VERSAR, si rileva che ai pannelli in cemento-amianto del soffitto della porzione F è applicabile l'opzione **Zona 5: MONITORAGGIO E CONTROLLO PERIODICO** ( Controllo periodico delle aree al fine di assicurare che non si verificano danni ulteriori ) ( **allegato n. 13** ).

Si segnala inoltre la necessità di garantire un idoneo confinamento e/o rimozione dei materassini isolanti poiché la lana di roccia appartiene alla famiglia delle Fibre Artificiali Vetrose ( FAV ) che, in base alle loro differenti proprietà fisiche e chimiche ( tra esse la composizione e la dimensione delle fibre ), possono essere classificate pericolose ai sensi delle Direttive 67/548/CE e 99/45/CE e s.m.l., e del Regolamento (CE) n. 1272/2008.
