TRIBUNALE DI FOGGIA III Sezione Civile Espropriazioni Immobiliari

Relazione del Consulente Tecnico d'Ufficio

Proc. R.G.E. 566/2017 G.E. Dott. Claudio CARUSO

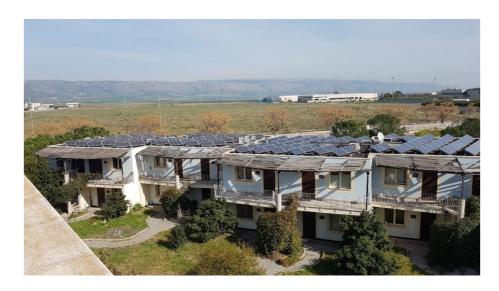
Figura 25 – Impianto fotovoltaico installato sulle coperture del blocco foresterie

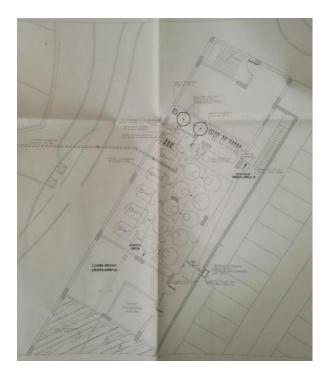
Figura 32 – Vano tecnico al piano interrato come da progetto autorizzato

Il locale tecnico idrico e antincendio presente al piano interrato non è conforme al progetto di Adeguamento dell'impianto di adduzione del luglio 2014 autorizzato con il rilascio dell'agibilità del 30/07/2014 per diversa distribuzione degli spazi e l'esistenza di una vasca non prevista.

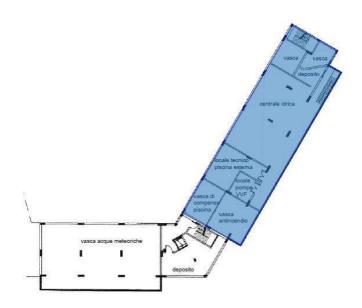
Figura 33 – Vano tecnico al piano interrato come da rilievo

Le piante catastali vigenti riportate in **Allegato n.1**, non corrispondono né al suddetto progetto né allo stato di fatto.

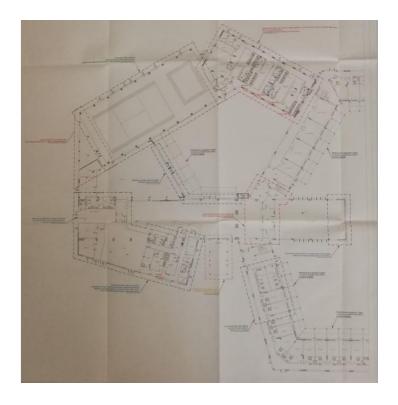
Figura 34 – Estratto di progetto: Piano terra come da progetto autorizzato

Il piano terra presenta delle difformità rispetto al progetto autorizzato con DIA prot. n. 45782 del 15/12/2006.

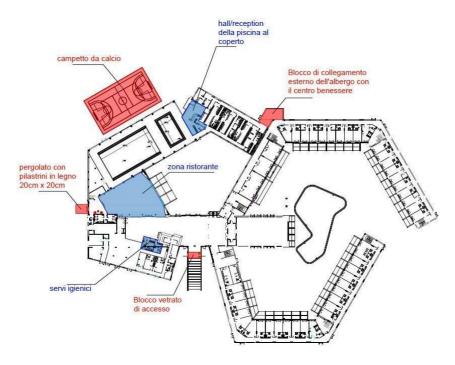
Figura 35 – Estratto dell'Allegato 5: Piano terra come da rilievo

Si evidenziano in rosso le opere non autorizzate (o comunque non rilevate nelle autorizzazioni comunali), mentre in blu le aree che presentano una diversa distribuzione degli spazi.
