Planimetria di u.i.u. in Comune di Campello Sul Clitunno

Catasto dei Fabbricati - Situazione al 27/09/2019 - Comune di CAMPELLO SUL CLITUNNO (B504) - Foglio: 5 - Particella: 75 - Subalterno: 22 - FRAZIONE SPINA n. 49 piano: 1-2

DOCUMENTAZIONE FOTOGRAFICA

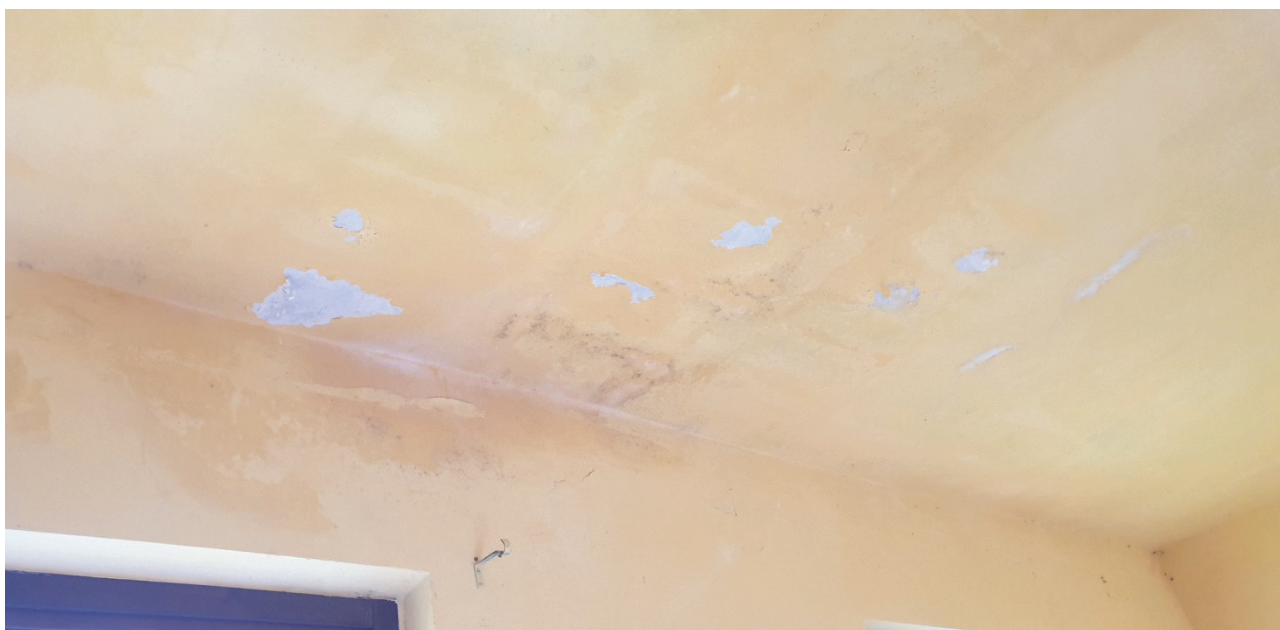
Foto n° 7/bis: macchie di umidità sul soffitto del vano scala

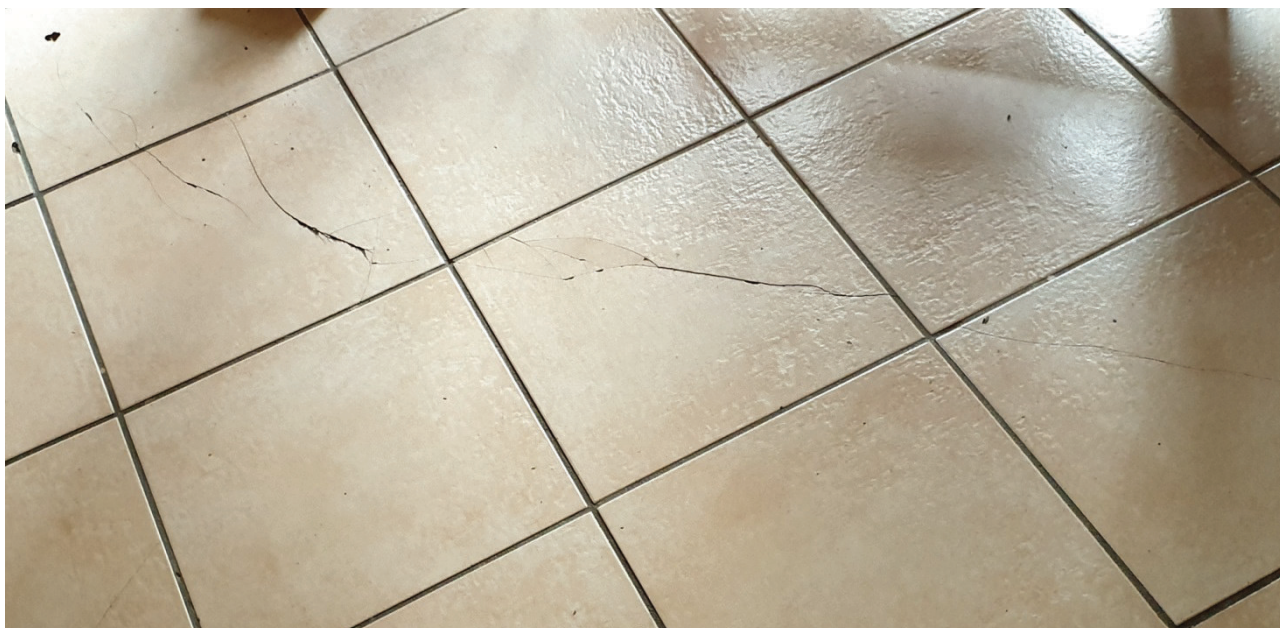
Foto n° 13: particolare del pavimento della cucina interessato dai recenti eventi sismici del 30/10/2016 e seguenti

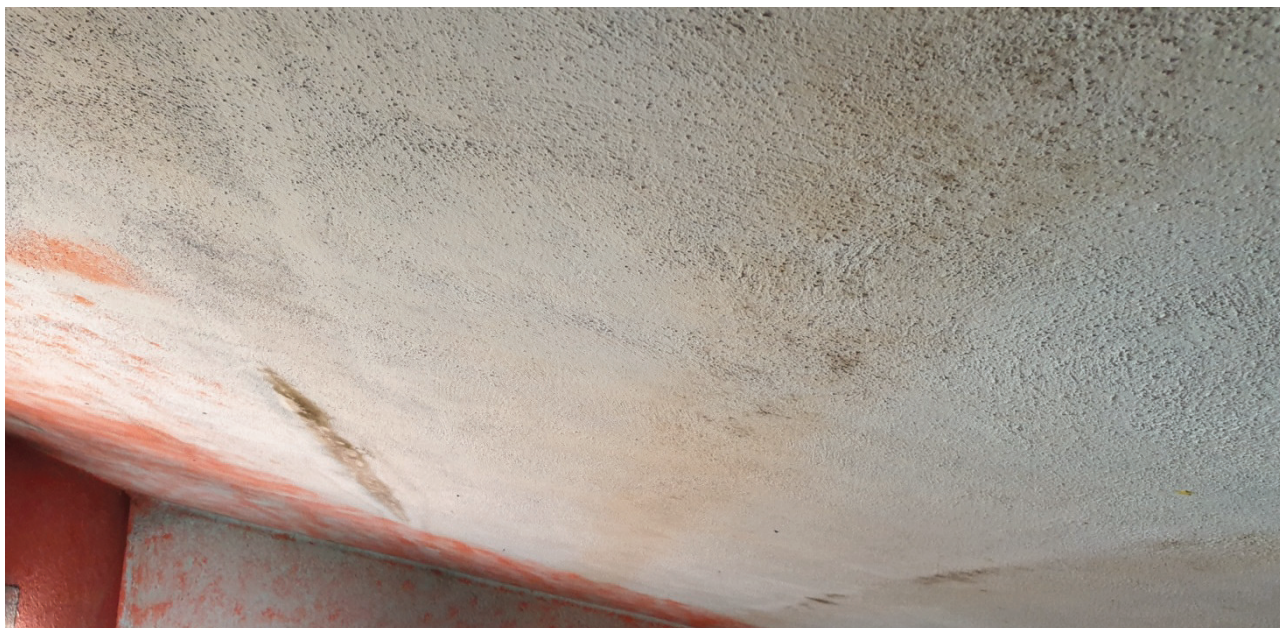
Foto n° 15: tracce di umidità sul solaio della soffitta

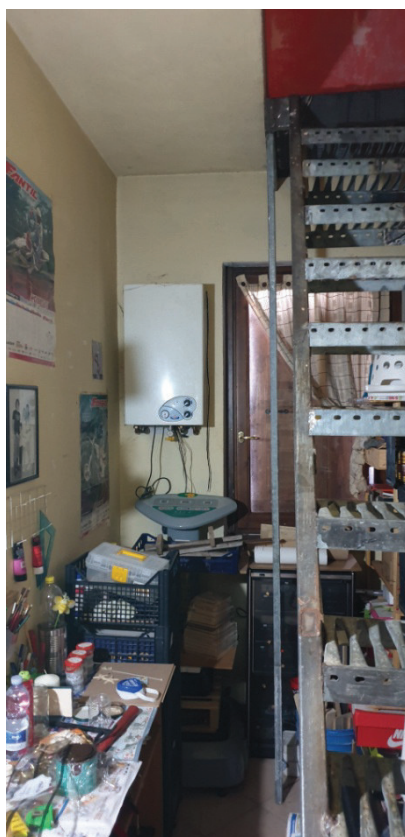
Foto n° 16: caldaia dell'impianto di riscaldamento non funzionante
