TRIBUNALE DI TERMINI IMERESE

Perizia dell'Esperto ex art. 568 c.p.c. **Ing. Ferro Fabrizio**, nell' Esecuzione Immobiliare n. 150/2022
R.G.E.

Lotto unico: proprietà (quota 1/1) di una palazzina per civile abitazione che si sviluppa su 4
elevazioni fuori terra sita nel Comune di Contessa Entellina (PA) accessibile da via Clesi e da via
Marsala.

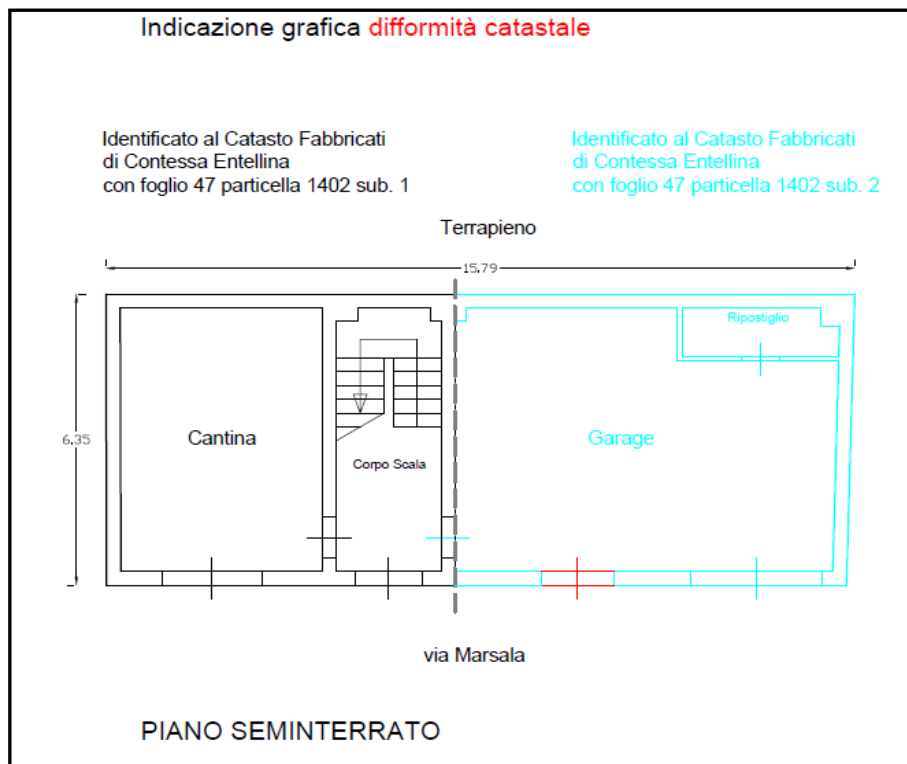
In particolare rispetto allo stato di fatto si sono riscontrate le seguenti difformità nei singoli piani:

Piano seminterrato

- 1) Realizzazione di una finestra in luogo un ingresso nel locale garage al piano seminterrato;

Indicazione grafica **difformità catastale**

- per le difformità n. 1, 2 e 3 occorre procedere al rifacimento della planimetria catastale dell'intero edificio in quanto sono conformi dal punto di vista edilizio;

I costi complessivi per la sola regolarizzazione catastale delle difformità nn. 1, 2 e 3 sono stimati in questa sede in **€ 1.000,00 (+ iva)**;

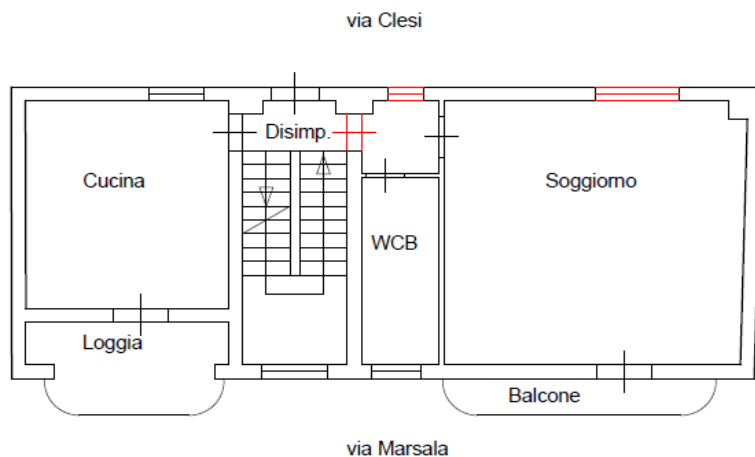
PIANO TERRA

Piano terra

- 2) Esecuzione di una finestra prospiciente la via Clesi;
- 3) Diversa disposizione di una porta del disimpegno e di una finestra prospiciente la via Clesi;

Indicazione grafica **difformità catastale**

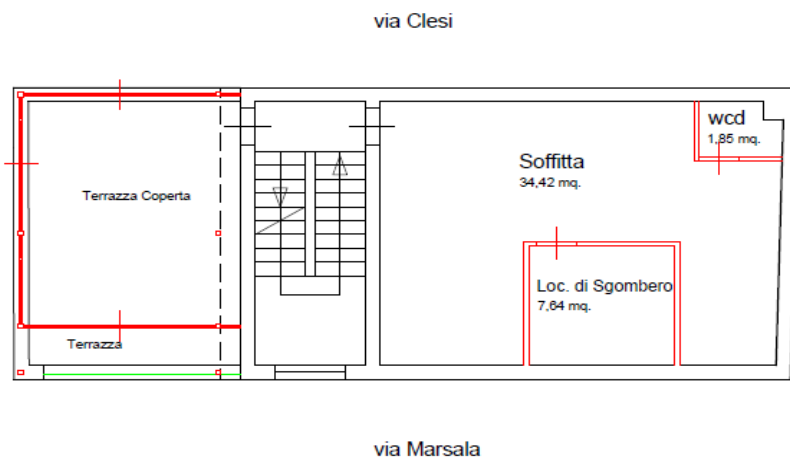
PIANO SECONDO

Piano secondo

- 4) Costruzione del locale di sgombero e di un wc nel locale soffitta;
- 5) Realizzazione della veranda con elementi in vetro e alluminio la cui copertura funge da base per i pannelli fotovoltaici dell'impianto esistente a servizio dell'edificio.

- per le difformità n. 4 e 5 occorre procedere al ripristino della disposizione spaziale originaria quindi con relativa rimozione del locale di sgombero e del wc nel locale sottotetto e della veranda.

Il calcolo per la regolarizzazione delle difformità catastali nn. 4 e 5 essendo coincidenti con alcune difformità edilizie è rimandato al paragrafo dedicato alla regolarizzazione edilizia.

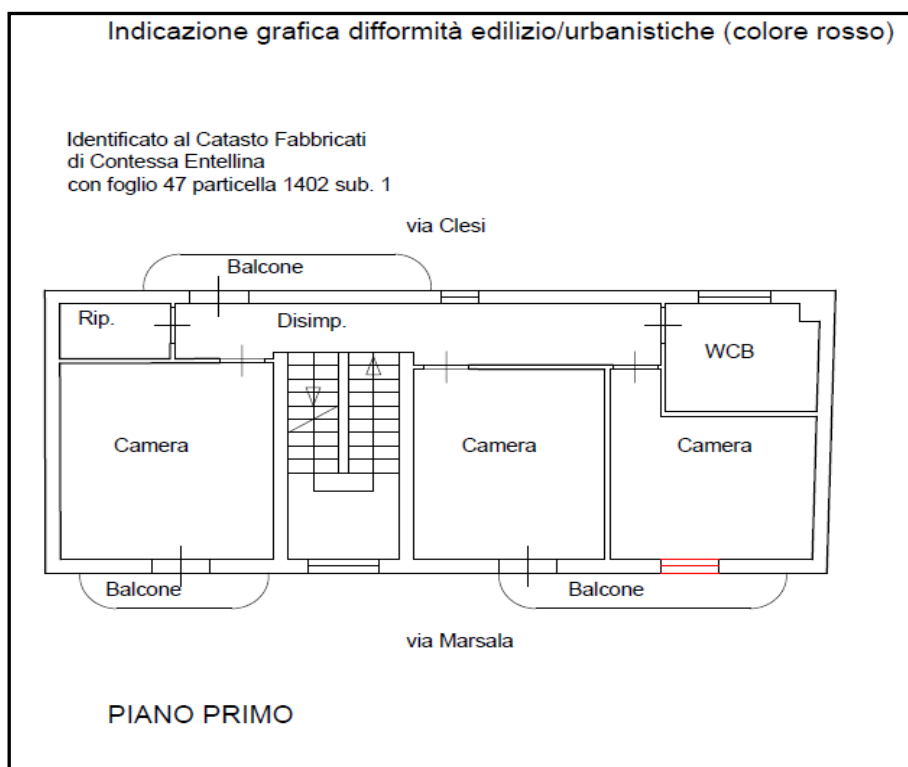
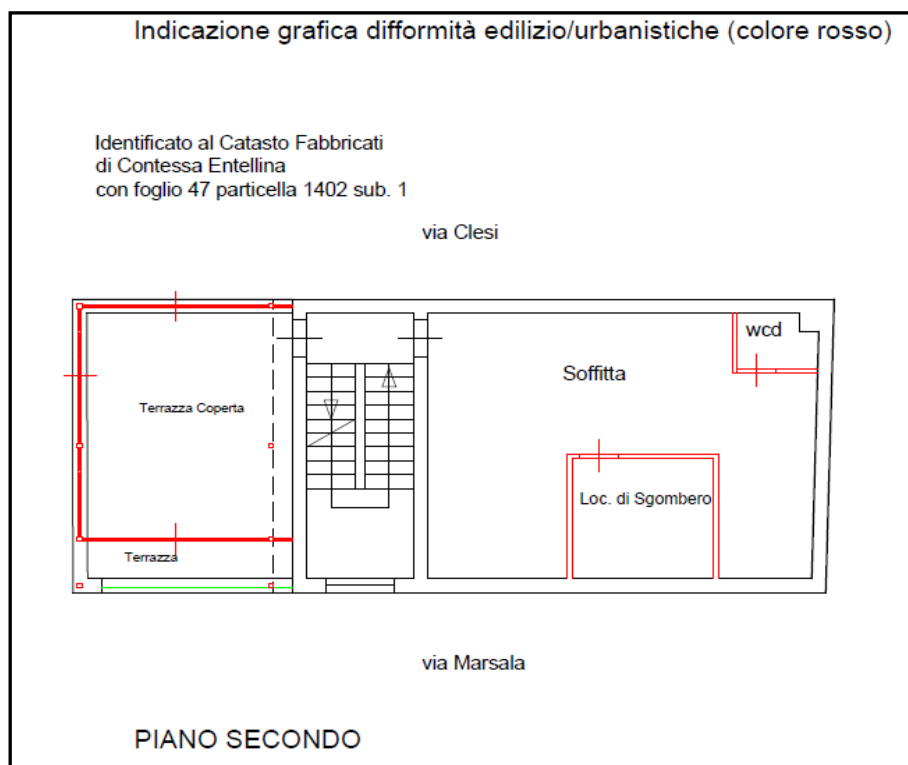
Non si sono rilevate difformità edilizie nelle restanti elevazioni (piano seminterrato e piano terra) dell'edificio.

Di conseguenza, come rappresentato nel grafico a seguire (**Allegato n. 16**), si può asserire che **non è verificata** la conformità edilizio/concessoria dell'immobile.

Dal punto di vista edilizio le difformità indicate non sono suscettibili di regolarizzazione in base alla tipologia dell'abuso (aperture su prospetto principale, realizzazione di nuovi "vani") e alla destinazione urbanistica residenziale in cui ricade l'immobile.
