TRIBUNALE DI FORLÌ
Sezione Fallimentare
GIUDICE DELEGATO: Dott.ssa VACCA BARBARA

LIQUIDAZIONE GIUDIZIALE RG n° 11/2022

**** **DOCUMENTAZIONE FOTOGRAFICA** ****
LOTTO PRIMO

APPARTAMENTO - SUBALTERNO 14

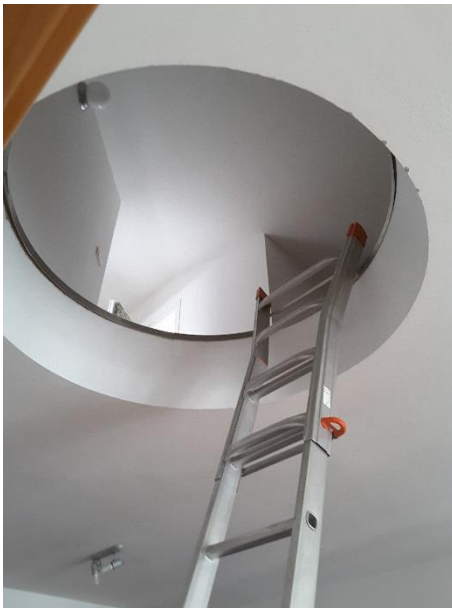
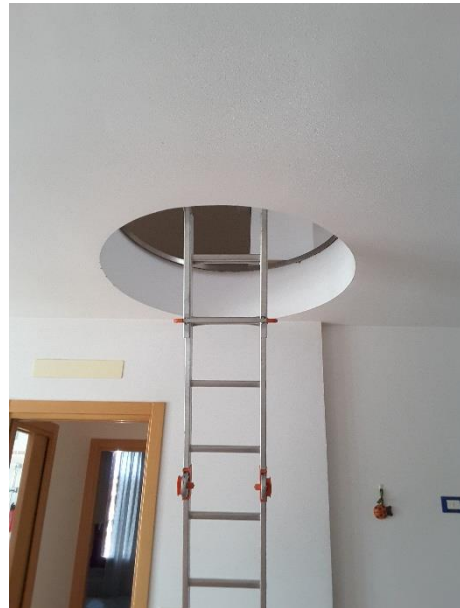
Vista foro presente sul soffitto del soggiorno/pranzo, per mezzo del quale con l'ausilio di una scala da muratore è possibile accedere al piano sottotetto autorizzato comunalmente come "non accessibile"

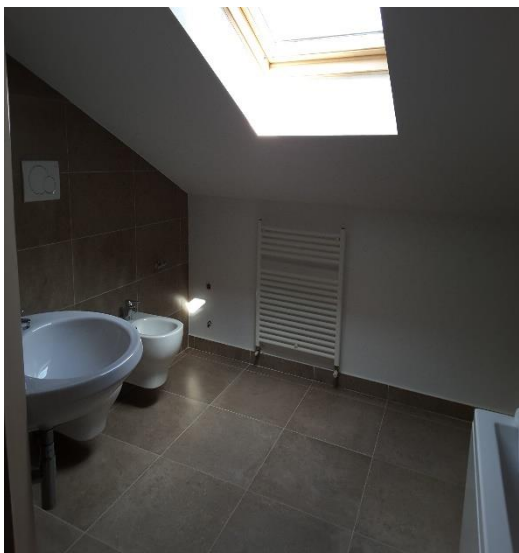
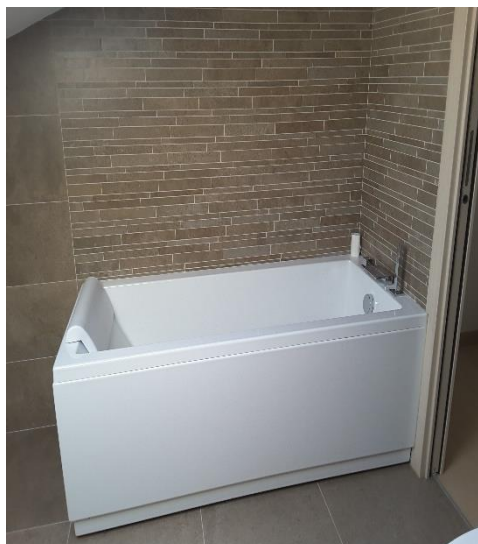
Vista di un vano sottotetto, che in base agli elaborati grafici di progetto allegati alla CILA in Sanatoria del 20/03/2020 doveva essere adibito a ripostiglio ma in realtà in sede di sopralluogo è invece stato accertato che era stato trasformato a bagno pavimentato, rivestito e completo di tutti i vasi sanitari e vasca.

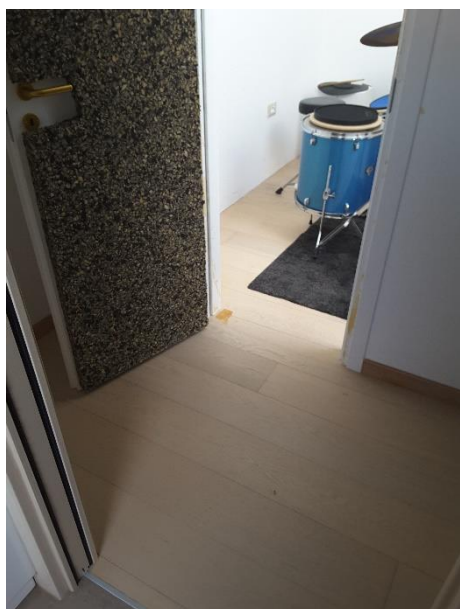
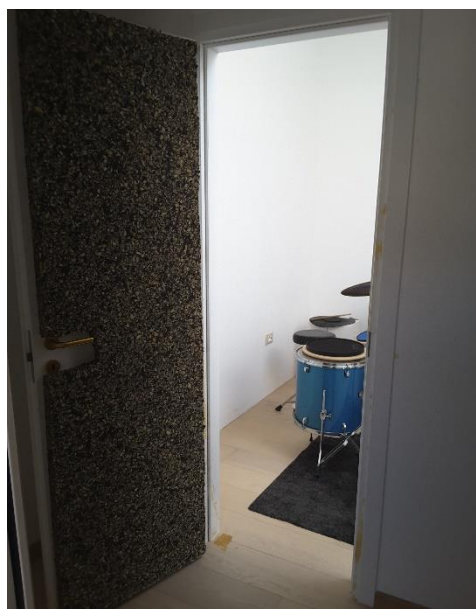
Vista di un vano sottotetto non rappresentato negli elaborati grafici utilizzata dal comproprietario come sala musica

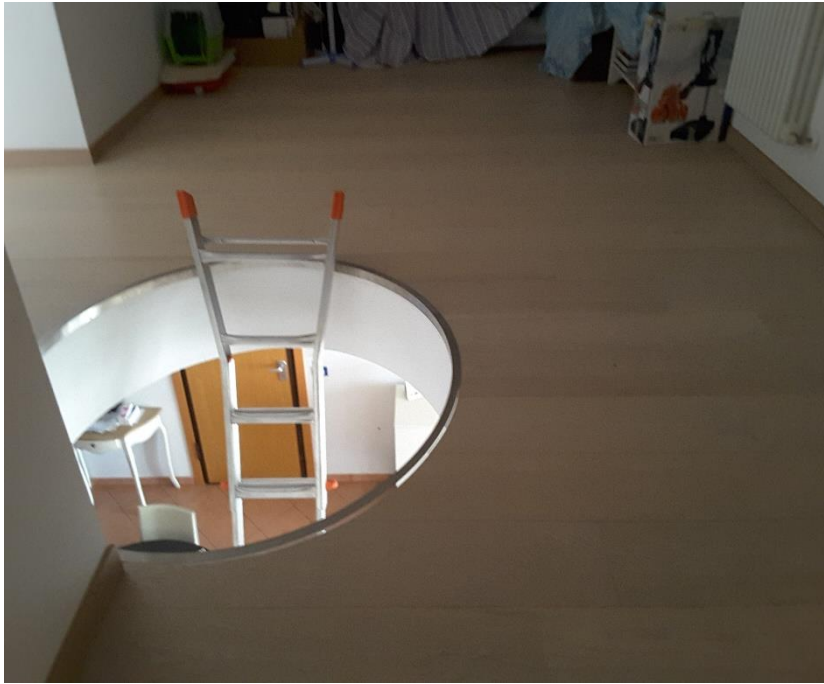
Vista foro presente sul pavimento del sottotetto

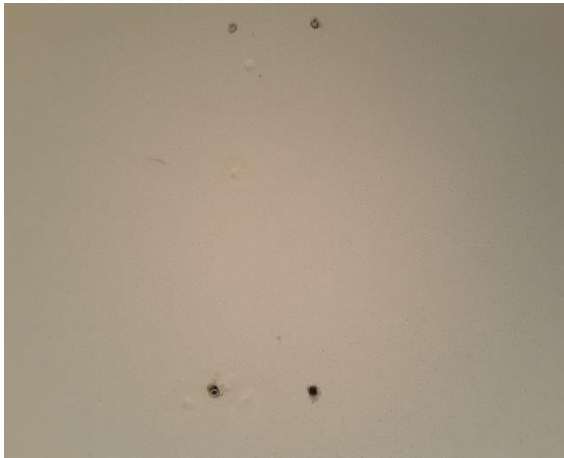
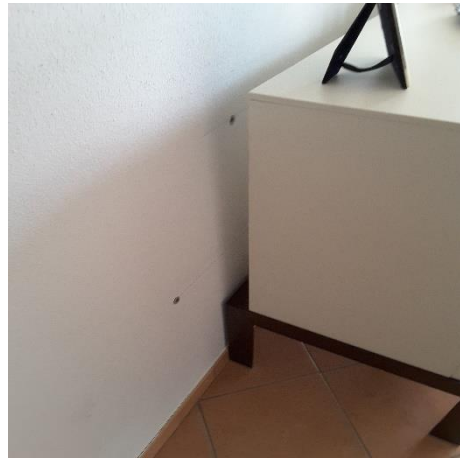
Vista presenza di alcuni fori nelle pareti sia del soggiorno sia delle camere da letto

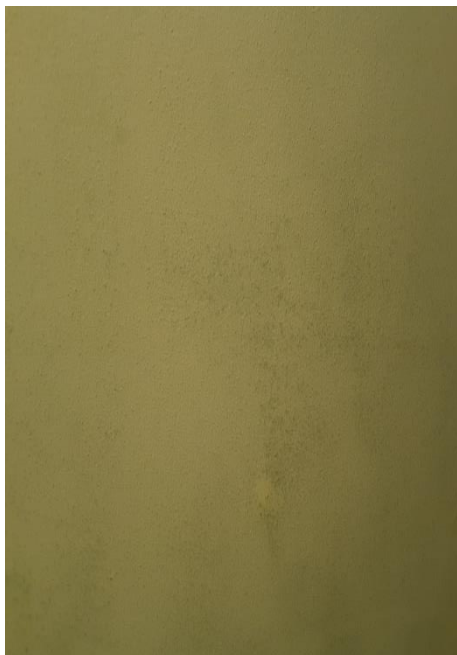
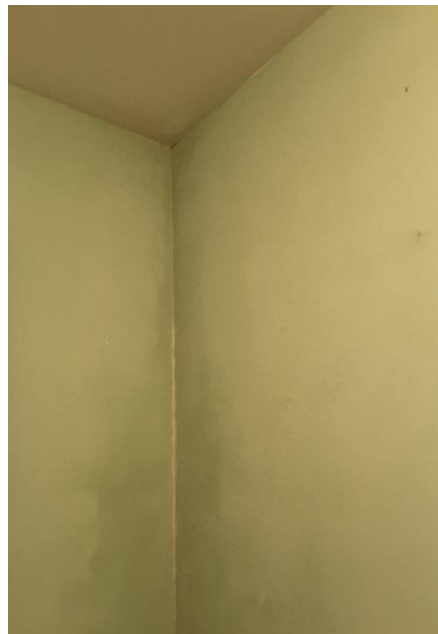
Vista segni di umidità nella parete esterna della camera da letto singola
