OGGETTO: Procedura Esecutiva Immobiliare n° 104/2022 R.G. Espr. Tribunale di Catanzaro.

RELAZIONE TECNICA

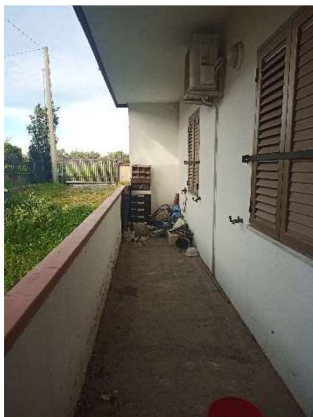
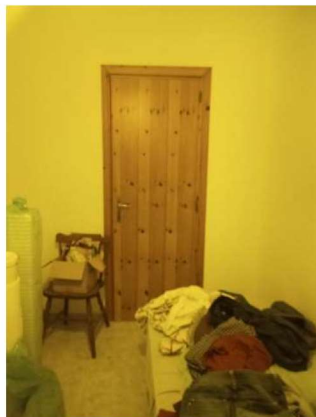
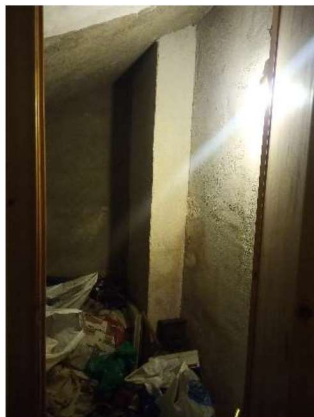
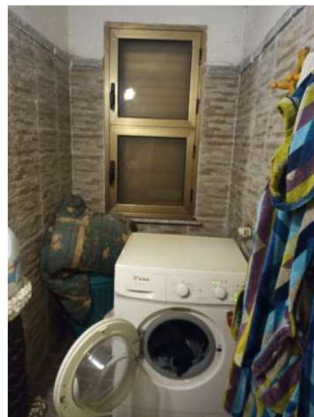
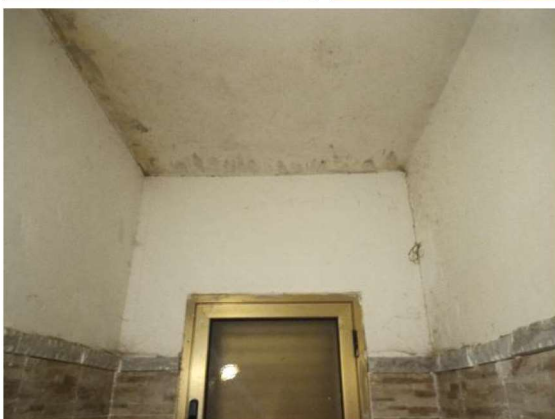
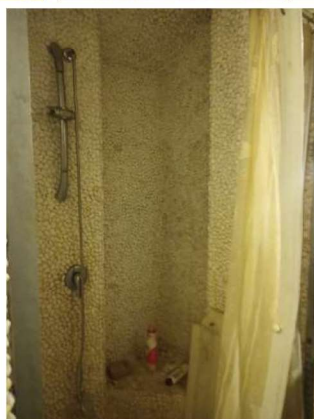
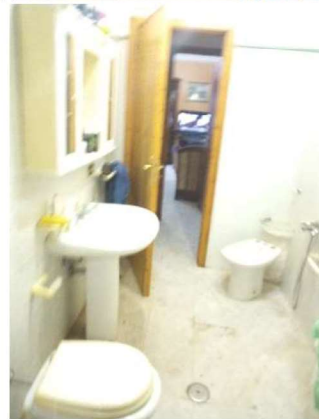
Il bene, nel complesso, sia internamente che esternamente, per come già evidenziato, presenta segni di ammaloramento evidenti, dettati dalla scarsa manutenzione e pulizia; vi è la necessità di interventi di manutenzione e soprattutto di sanificazione di tutti gli ambienti.

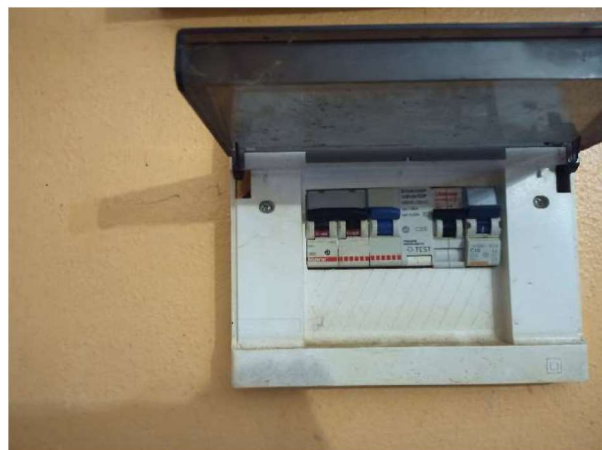
Foto 5

Per sommi capi, si può affermare che l'immobile oggetto di perizia è dotato di tutti gli impianti standard e che allo stato attuale, pur non avendo rinvenuto alcuna certificazione degli impianti, per quanto dichiarato dal fratello della proprietaria in sede di sopralluogo, gli stessi risultano tutti funzionanti; di fatto, da quanto accertato, tutte le utenze sono attive. La climatizzazione estate/inverno è garantita da un impianto autonomo realizzato con condizionatori composto quindi da unità interne del tipo 'split' e dalle unità esterne installate, sul prospetto principale (foto 1) e su quello opposto a sud (foto 2). Lo scaldacqua elettrico (foto 3), installato nel bagno. Il contatore dell'energia elettrica e dell'acqua sono riposti all'esterno, installati in una nicchia ricavata nel muro di cinta del lato est; (foto 4). All'interno dell'appartamento, a sinistra della porta d'ingresso, si trova il quadro elettrico (foto 5).
