GIUDIZIO DI IDONEITA' STATICA

Pannelli tamponanti esterni angolo nordovest/sudovest del capannone industriale, attualmente non funzionante, sito in via Olona n°4 – 21040 Vedano Olona (VA), che manifestano segni di dissesto, come da foto allegate.

IMMOBILE VIA OLONA N°4

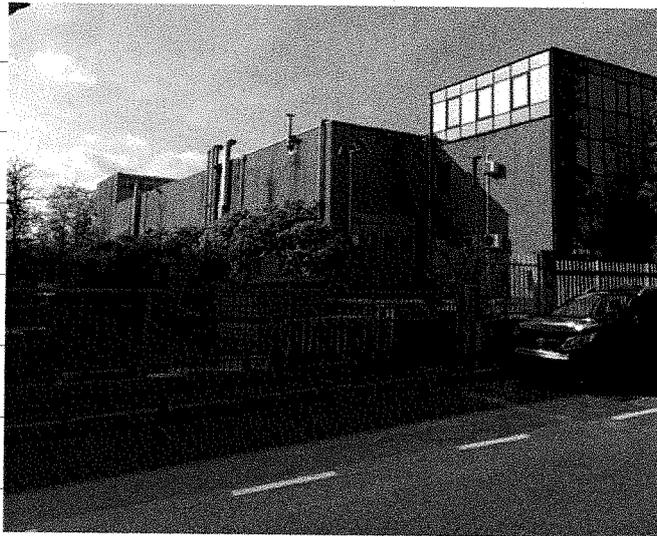
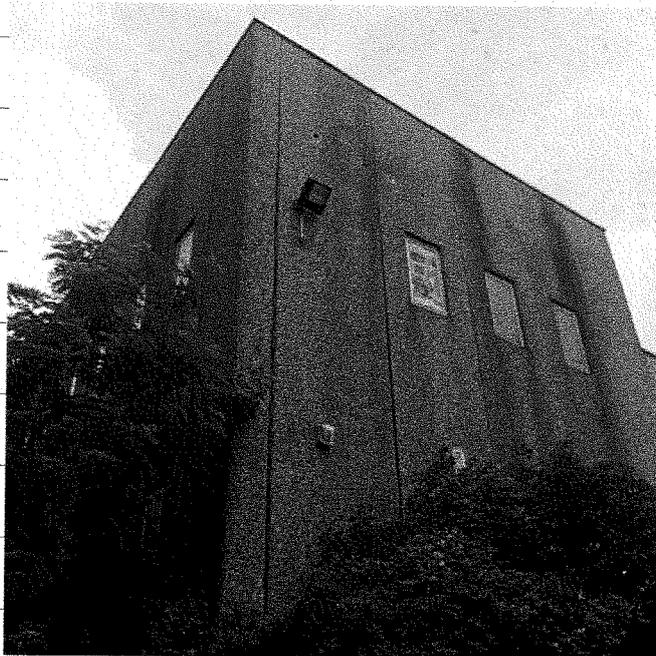
ANGOLO NORDOVEST/SUDOVEST DEL CAPANNONE CON MANIFESTO INGOBBIMENTO DEI PANNELLI TAMPONANTI

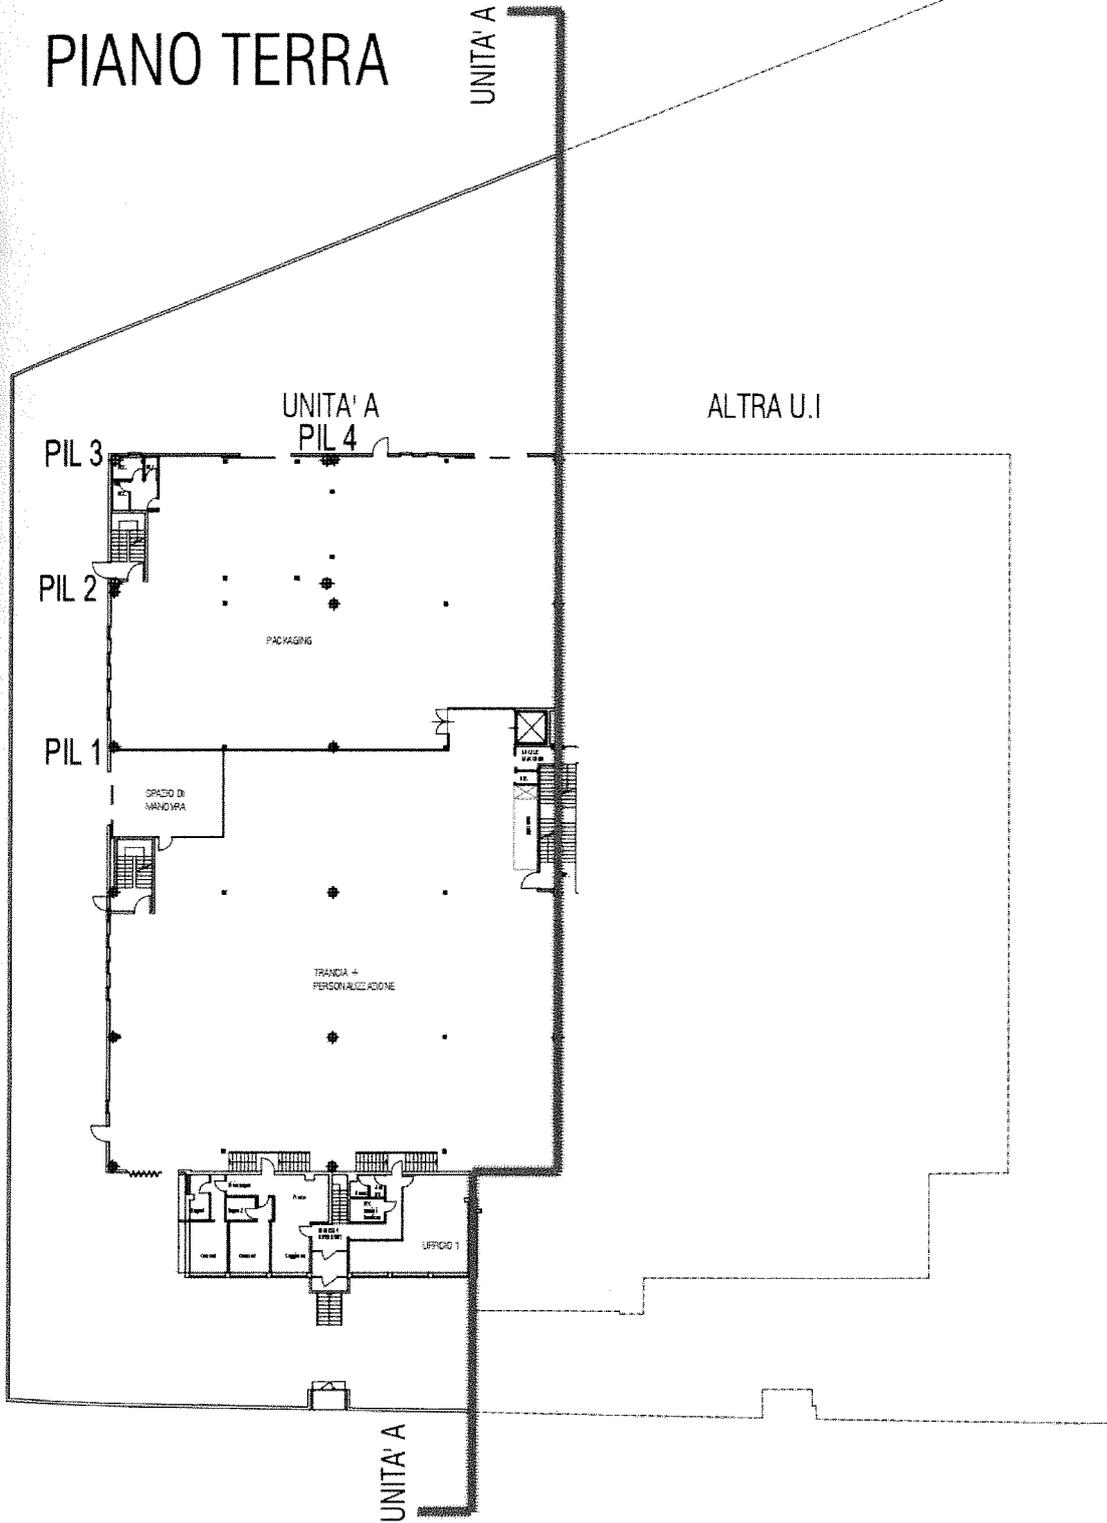
PIANO TERRA

I pannelli tamponanti esterni del capannone dell'angolo nordovest/sudovest presentano un ingobbimento generale che va dal pilastro PIL1 fino al pilastro PIL4, (vedi piante del capannone di pag. 3-4-5), fino al valore massimo di 4 cm nella mezzeria a ridosso del pilastro PIL2.

È dovere di chi porrà in uso il capannone mettere in sicurezza tali strutture al fine di escludere qualsiasi ripartenza del fenomeno cedimento delle fondazioni e conseguente aumento dell'ingobbimento dei pannelli e/o stacco dei giunti metallici in sommità dei pannelli con conseguente crollo dei medesimi.

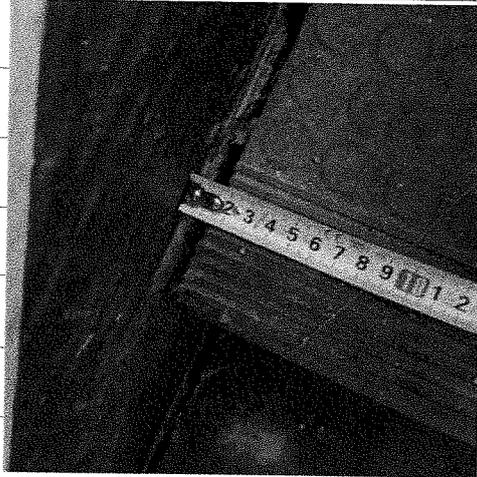
FOTO 1

millimetri). Questo ha comportato la rotazione verso l'esterno del relativo pilastro generando uno spostamento in testa del pilastro di circa 2 cm rispetto alla verticale, vedi foto 4 e disegno del pilastro PIL 2 di pagina 9 (che è il pilastro che ha subito lo spostamento maggiore). Alla sommità dei pilastri vi sono le travi porta tegoli che a loro volta sono di appoggio ai tegoli che formano la copertura. Sui tegoli sono fissati i pannelli esterni con ganci metallici. Lo spostamento in testa del pilastro trascina la trave porta tegoli e questa i tegoli, costringendo i pannelli esterni ad ingobbirsi (come da disegno di pagina 9), in quanto detti pannelli sono vincolati in basso dalla fondazione su cui poggiano ed in alto dai ganci metallici fissati ai tegoli, generando gli stacchi misurati sui pianerottoli del vano scale. Lo spostamento massimo misura 4 centimetri, (vedi foto 1 - 2 - 3) ed è situato nel secondo pianerottolo.
