# DOCUMENTAZIONE FOTOGRAFICA

**Fabbricato via Linze n. 1**

**IMMOBILI 1 e 2**

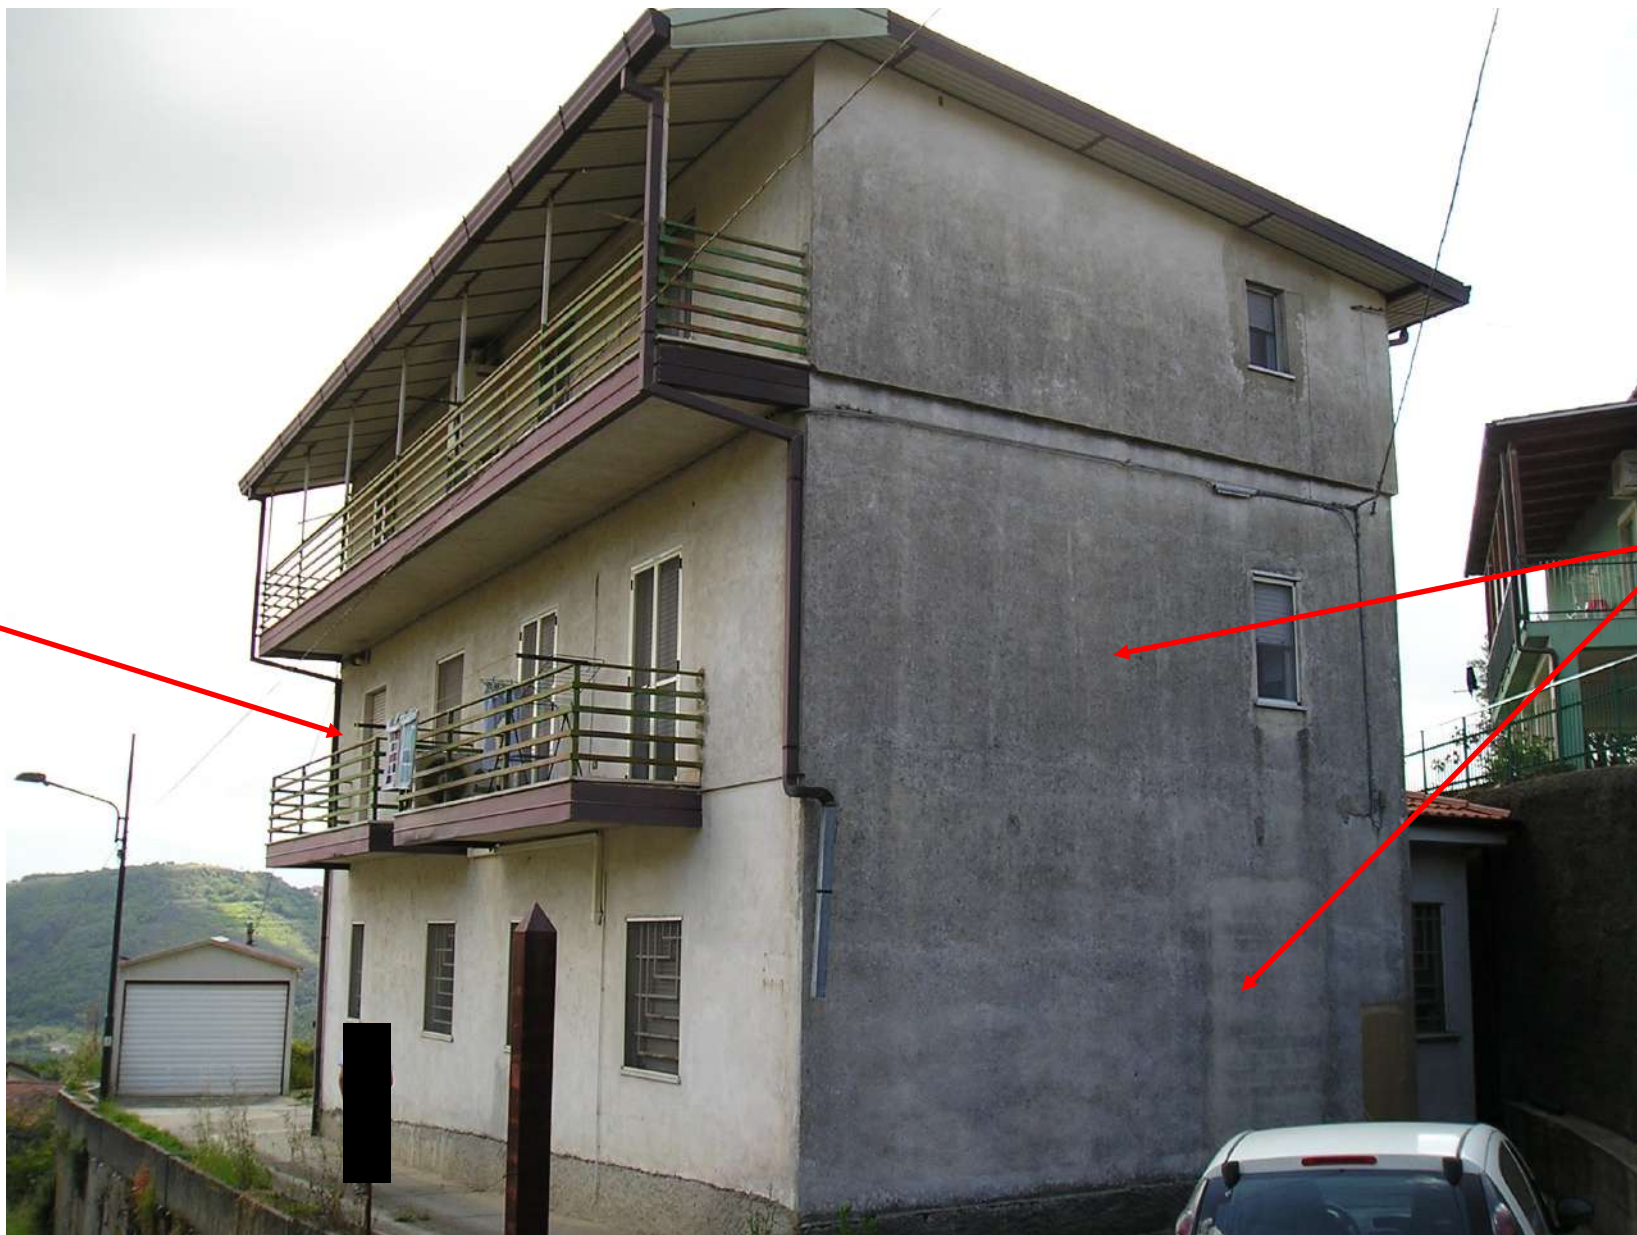
**Foto n. 3:** Fabbricato di cui fanno parte gli immobili 1 e 2 pignorati

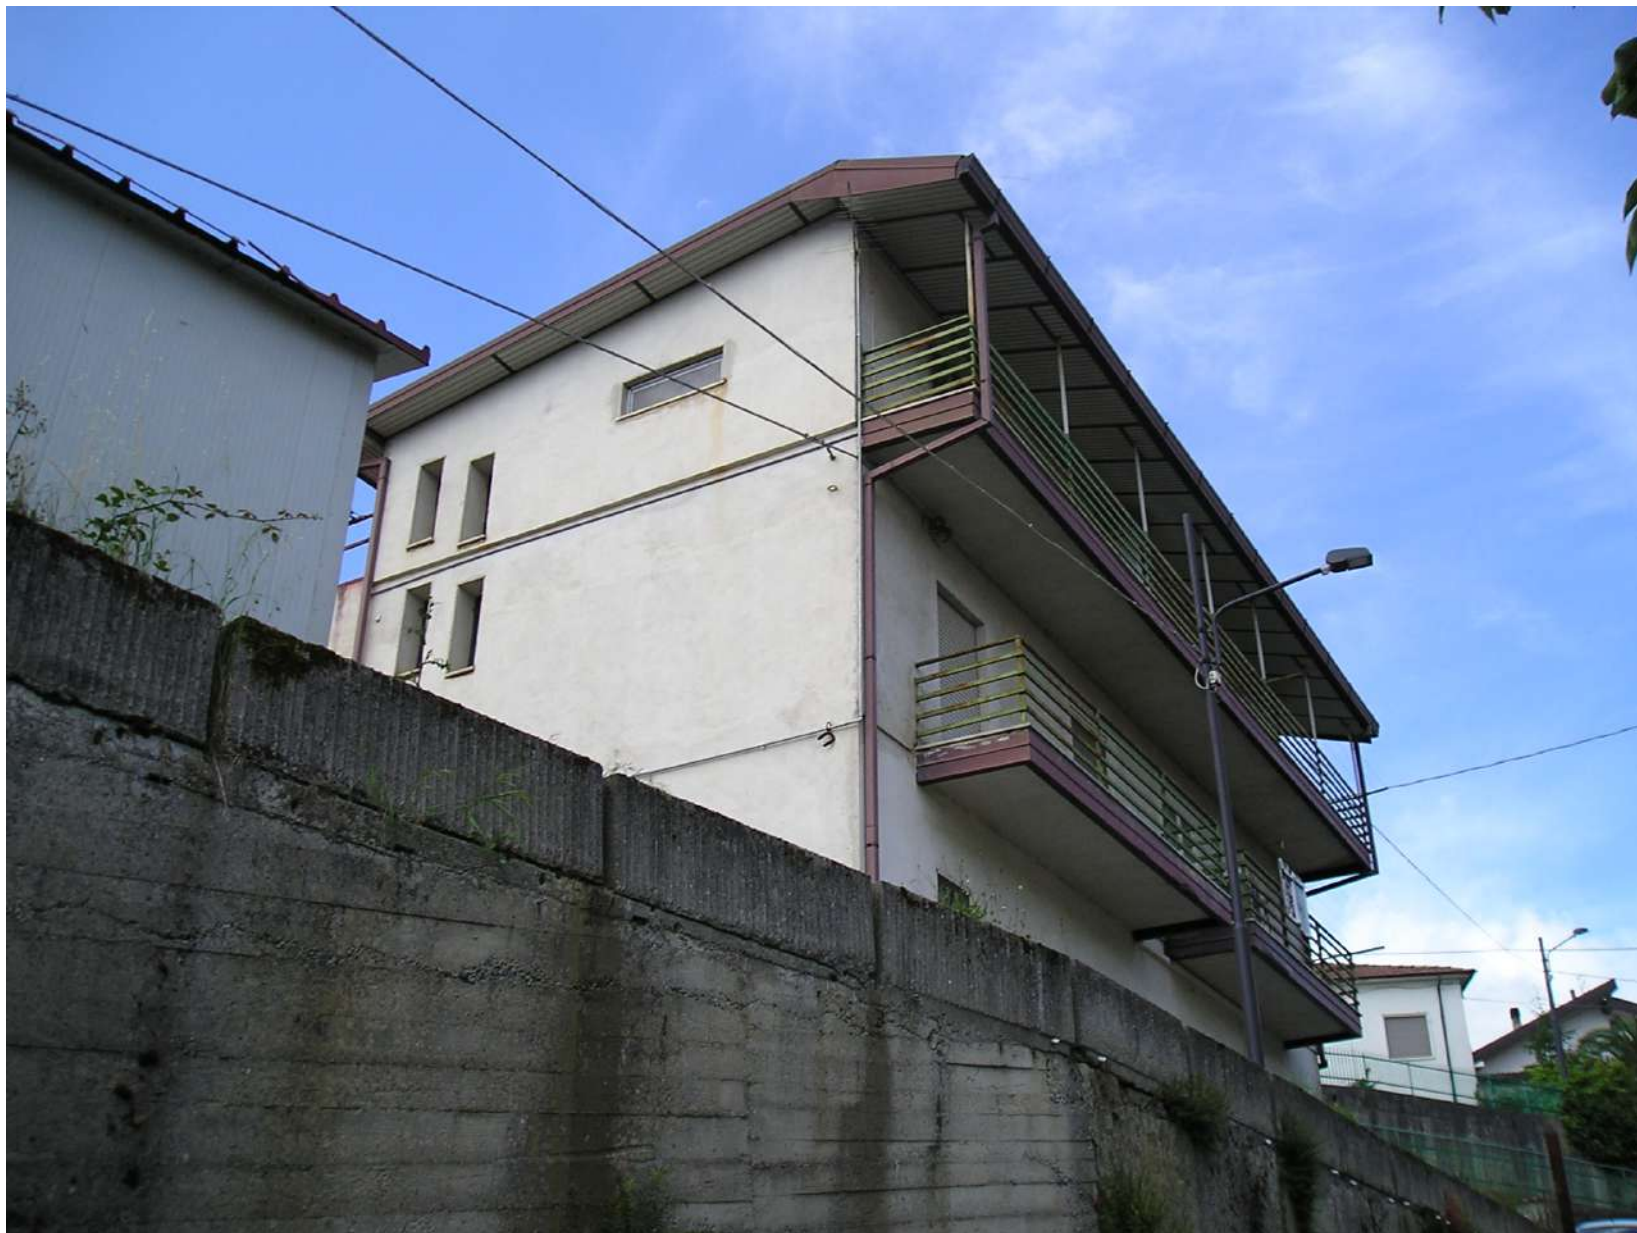
**Foto n. 4:** Fabbricato di cui fanno parte gli immobili 1 e 2 pignorati

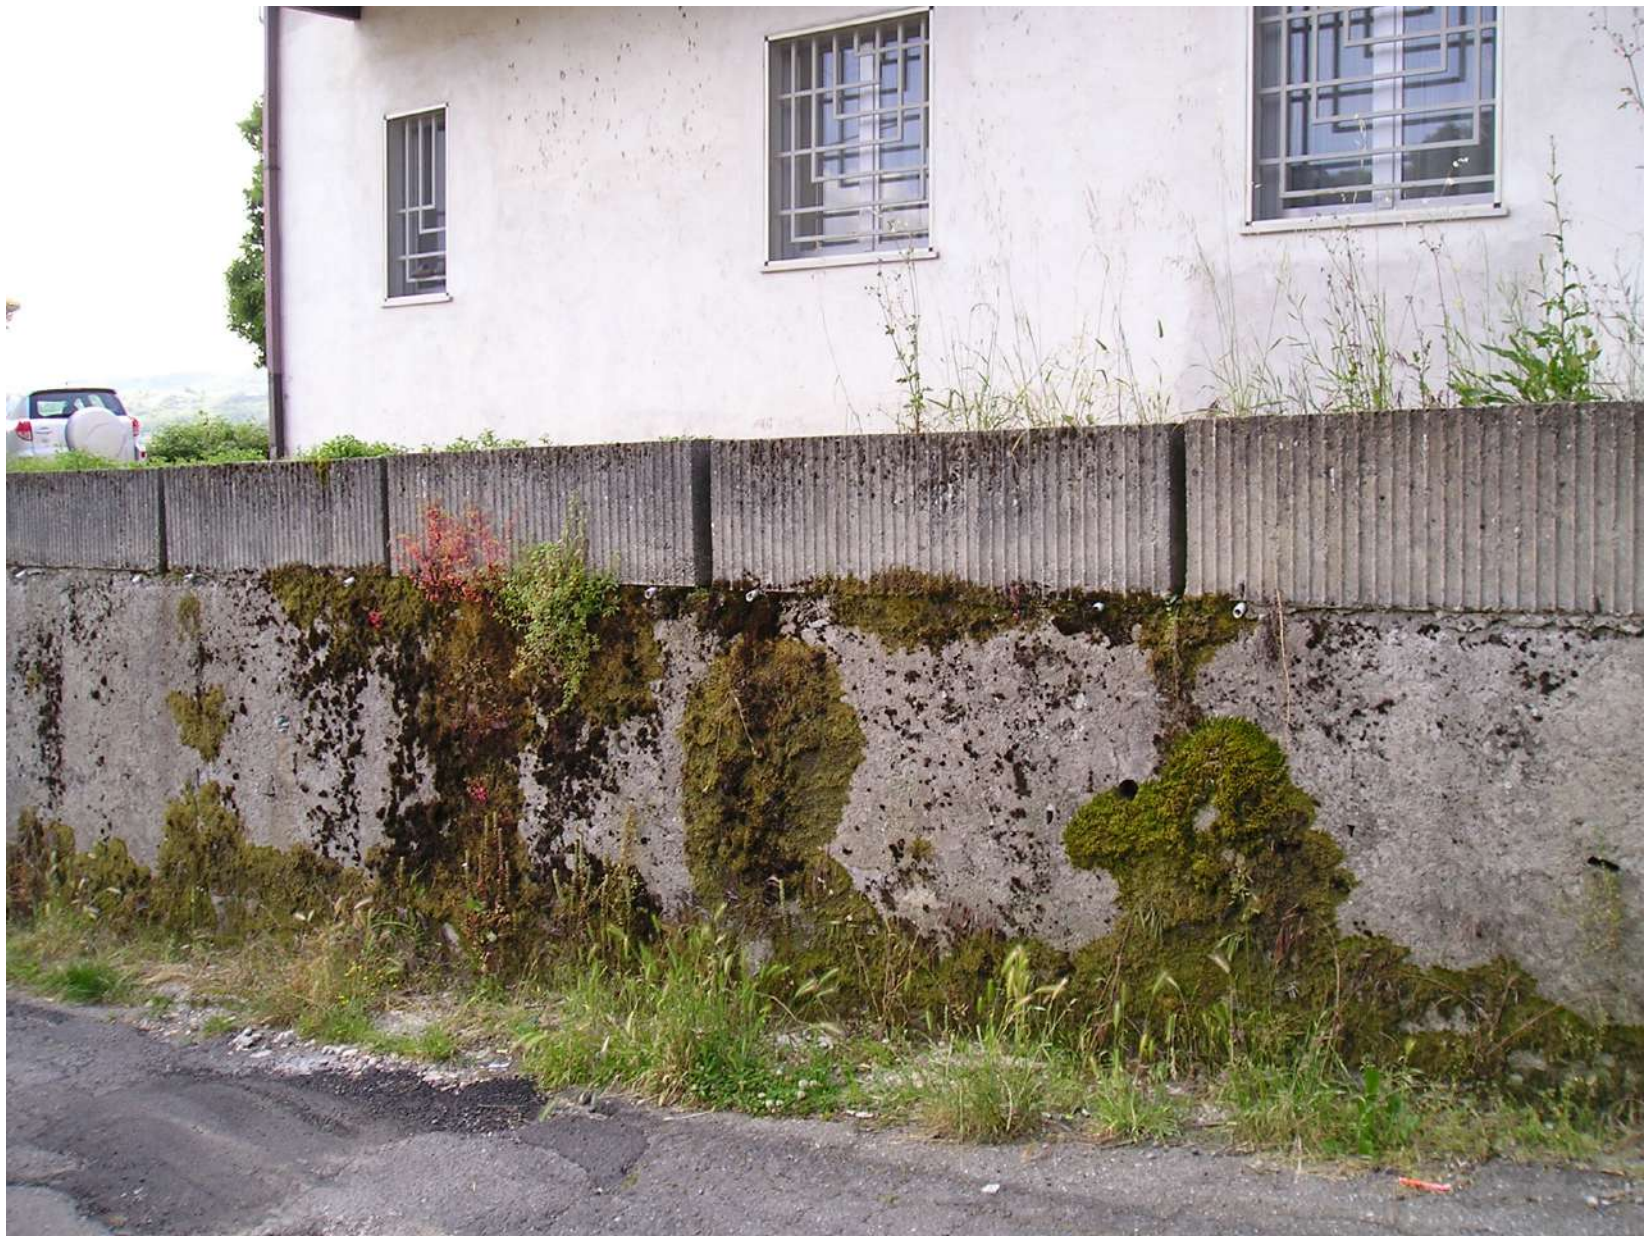
**Foto n. 7: Particolare muro a valle del fabbricato**

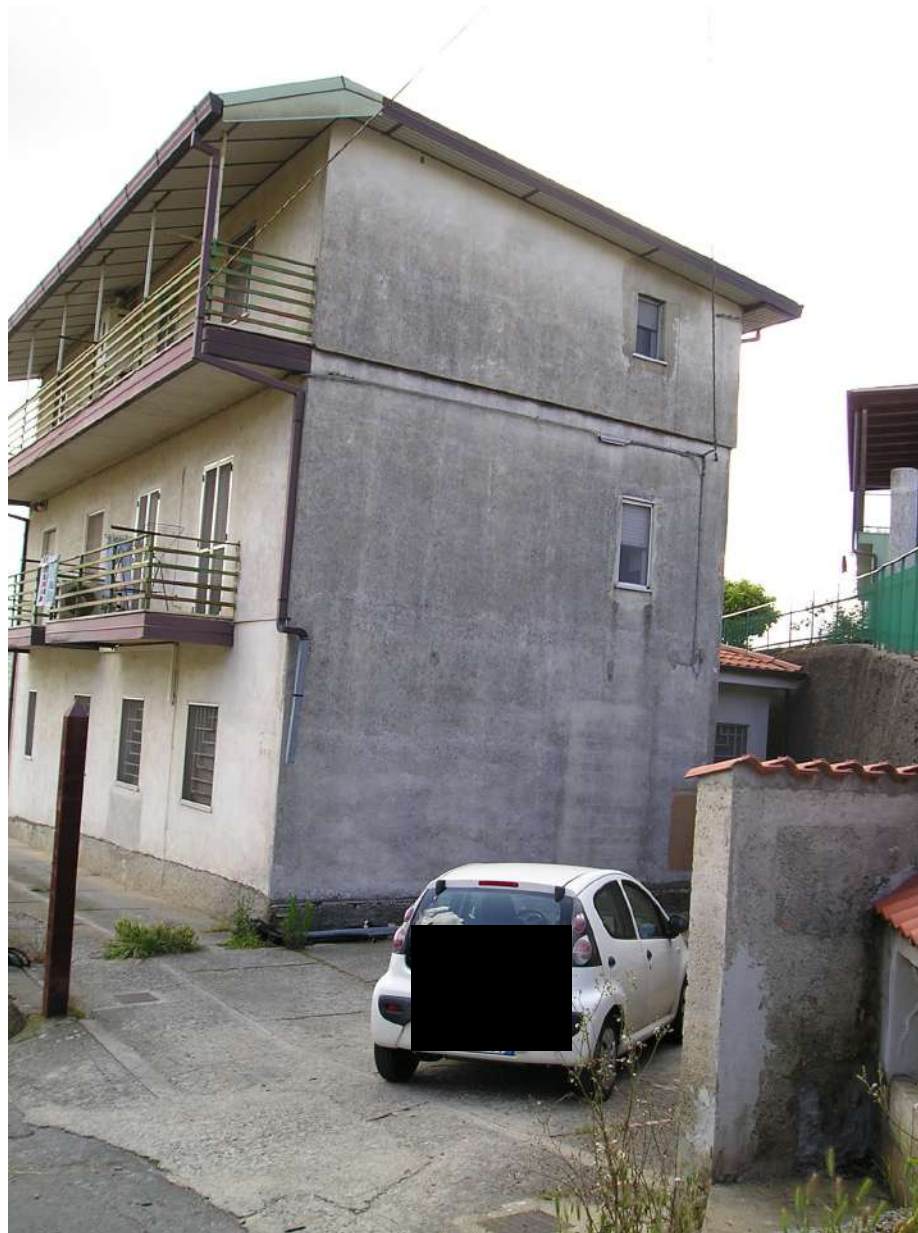
**Foto n. 8: Particolare corte del fabbricato e muro a monte**

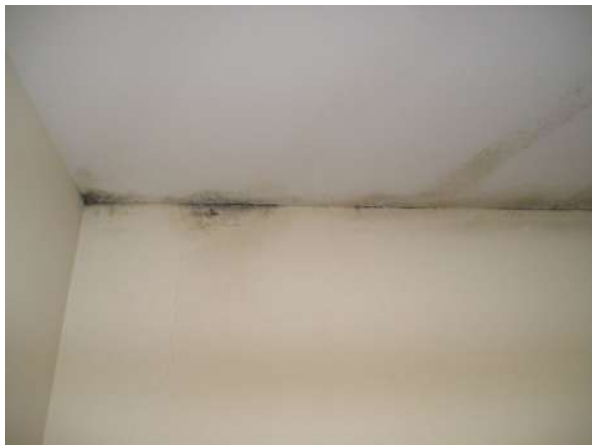
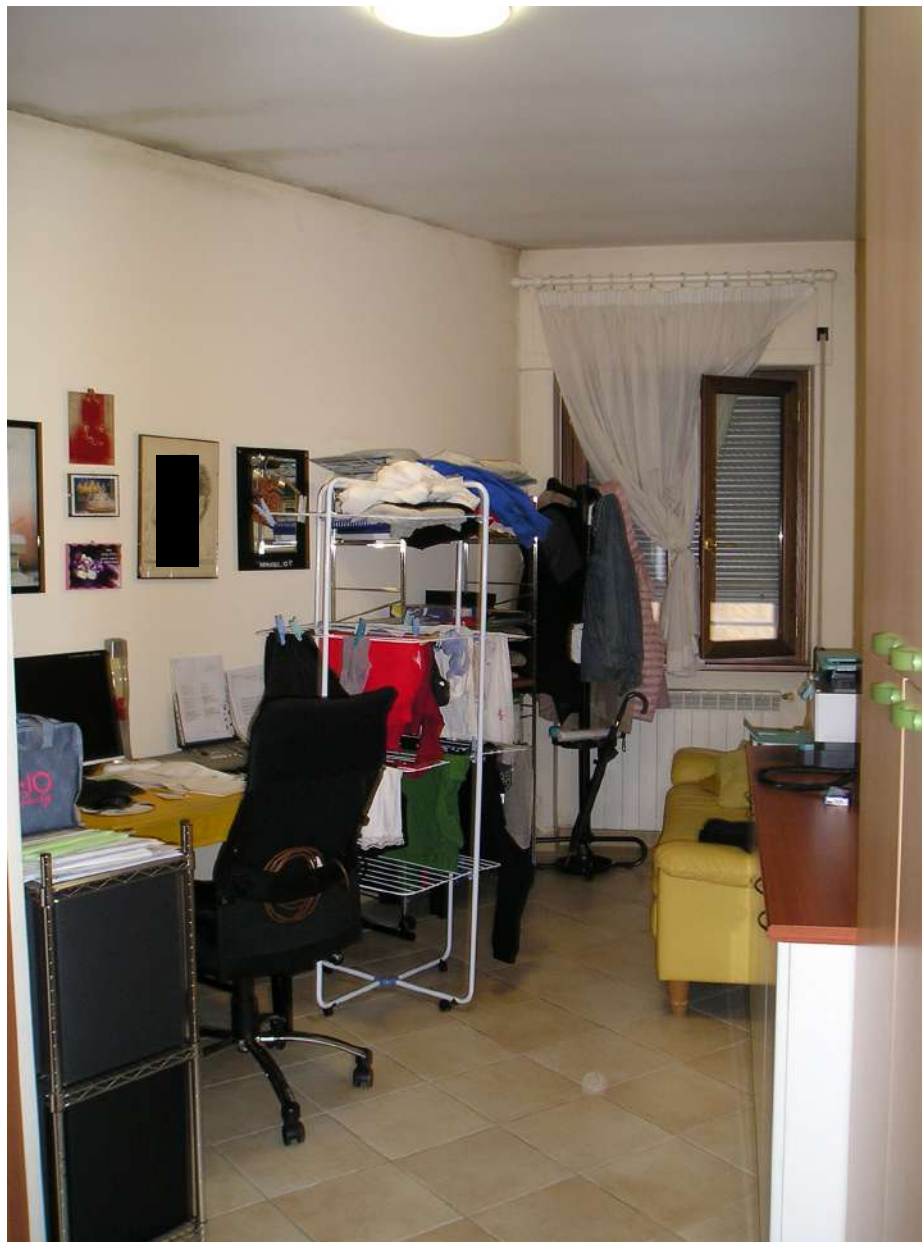
**Foto n. 15:** Vano adibito a studio con presenza di muffe completamente abusivo

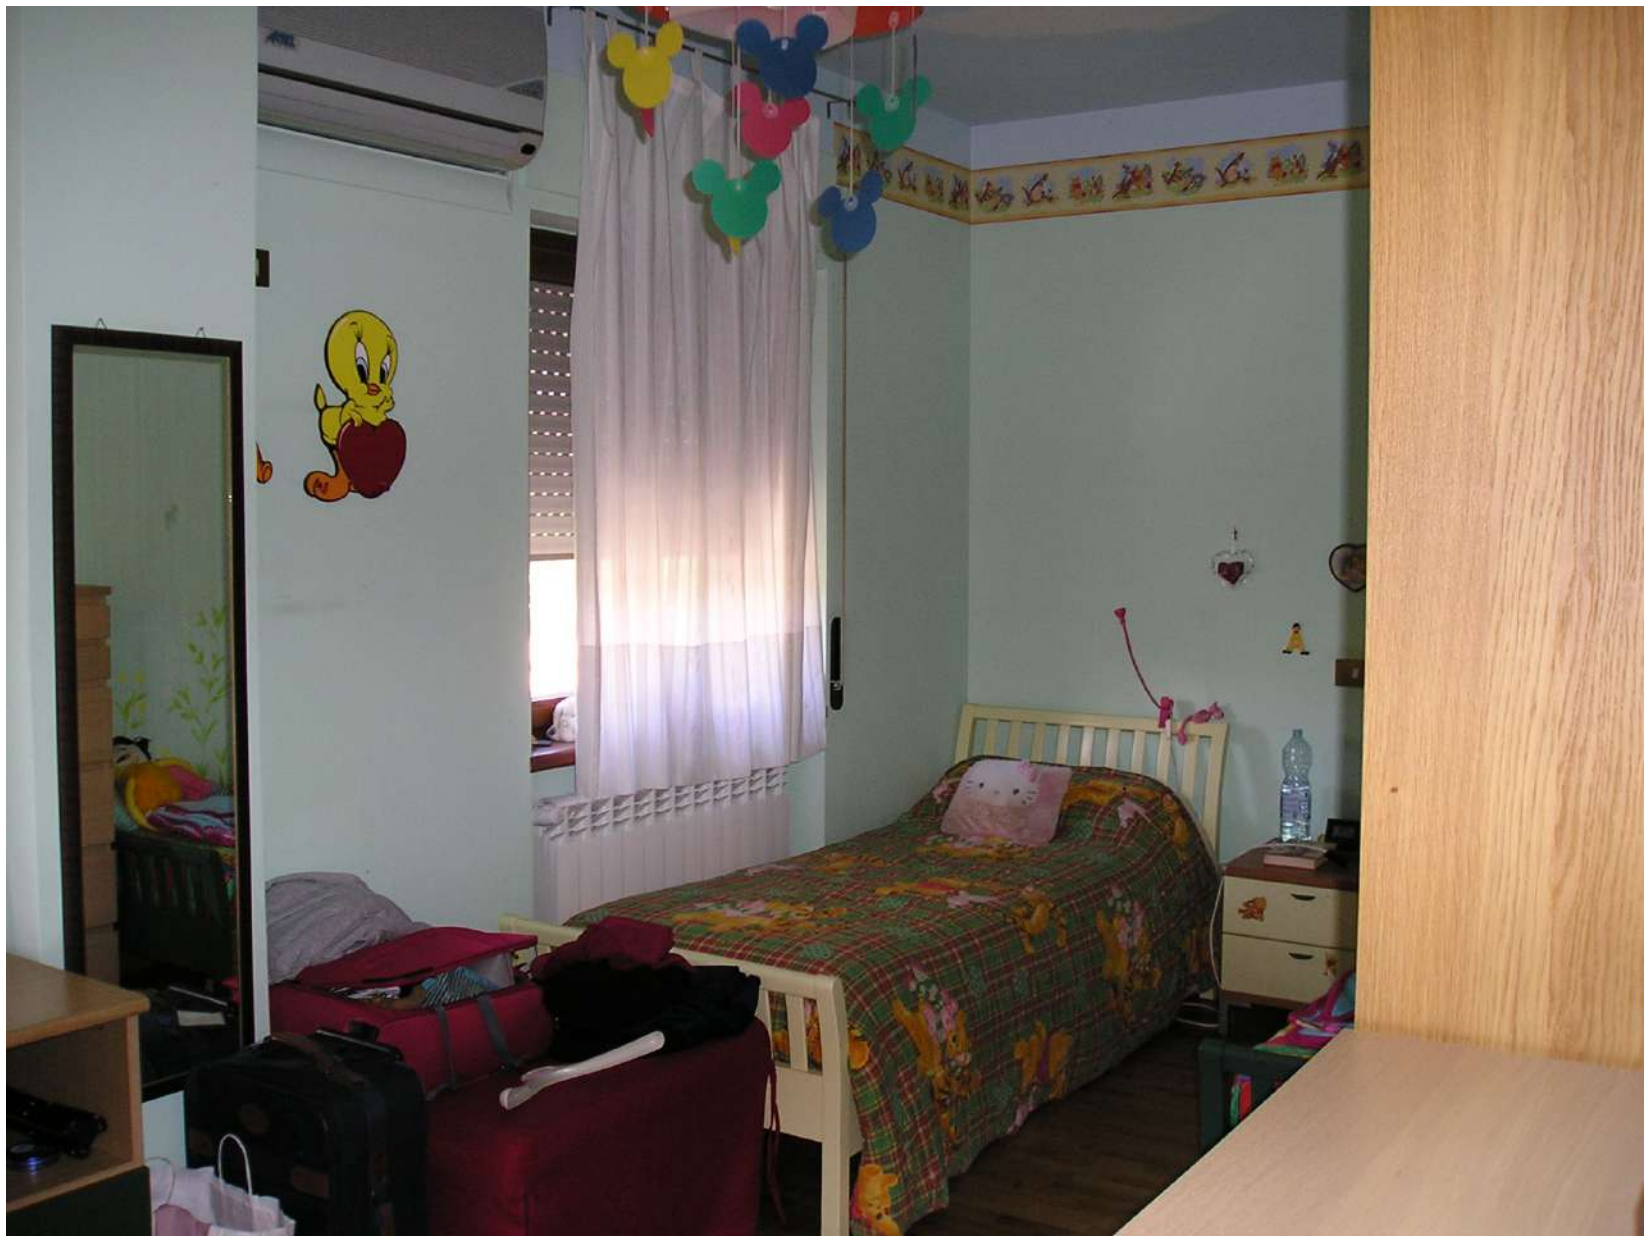
**Foto n. 19: Camera da letto con abuso edilizio**

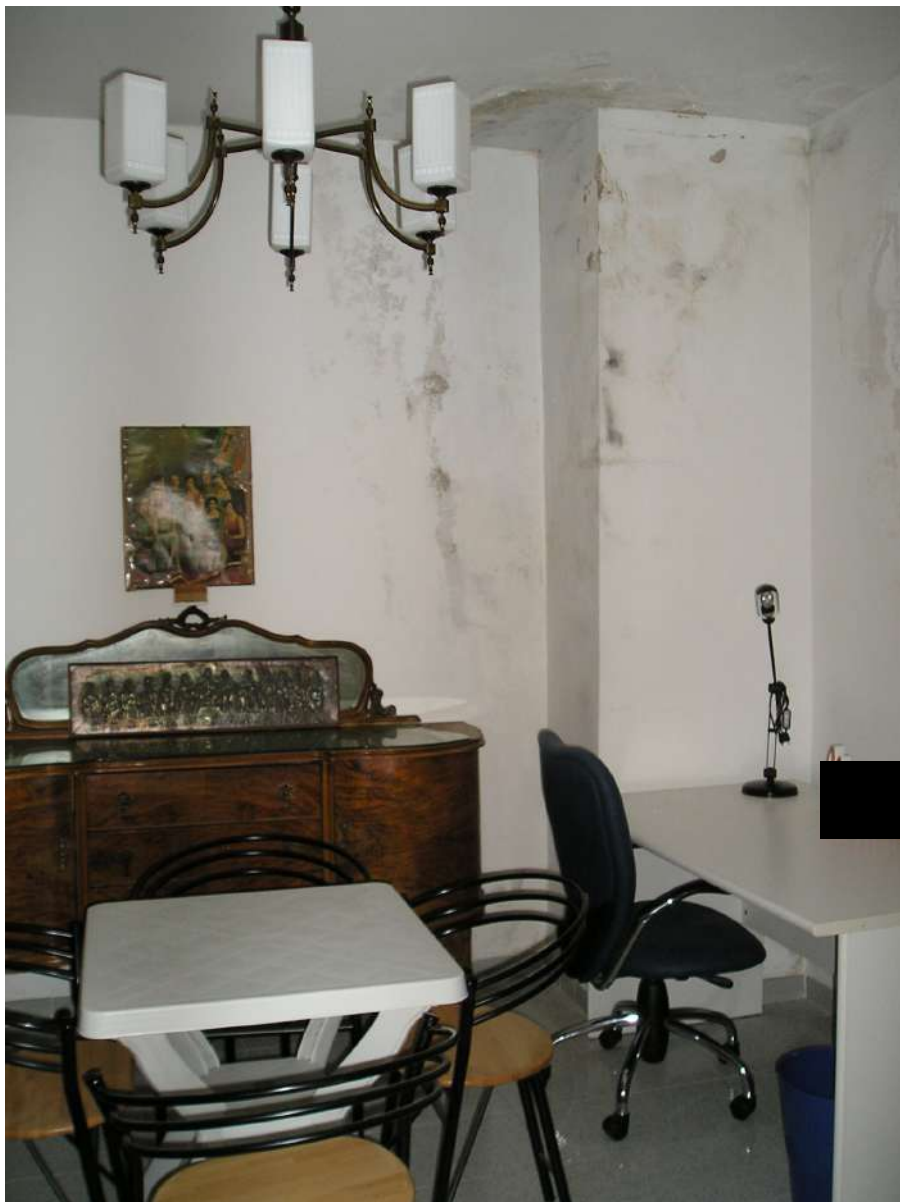
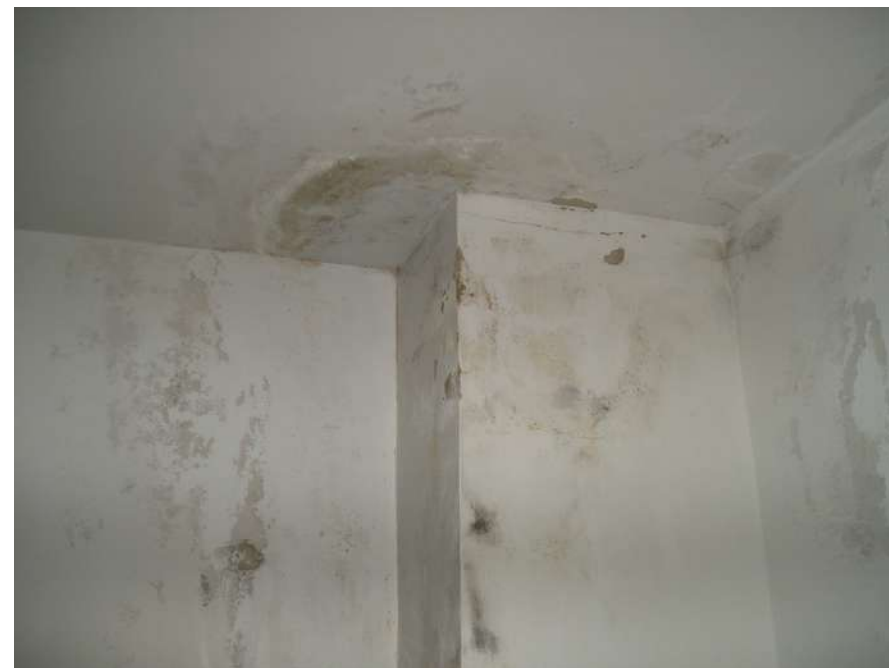
**Foto n. 27: Vano pluriuso con presenza di infiltrazioni**

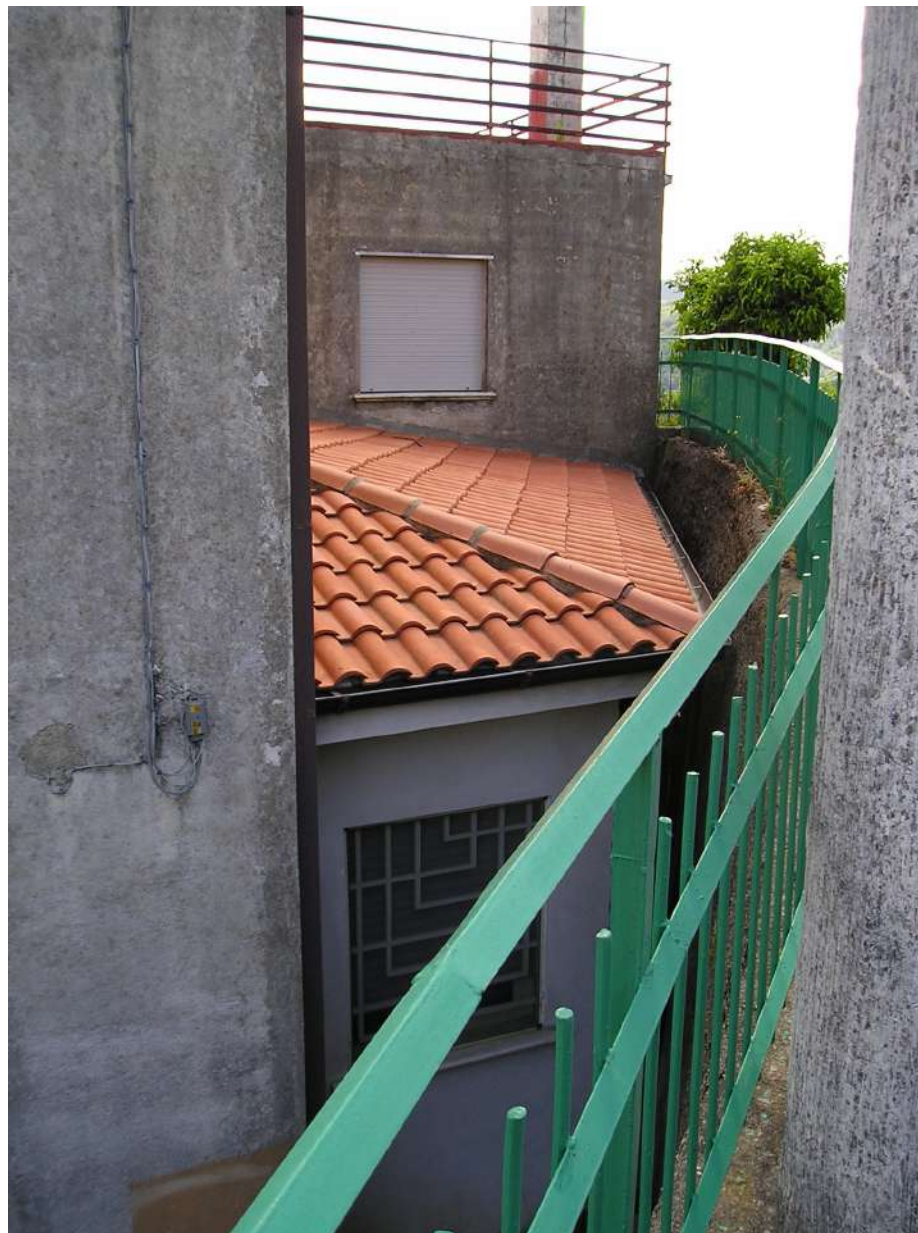
**Foto n. 28:** Particolare lastrico soprastante il vano pluriuso

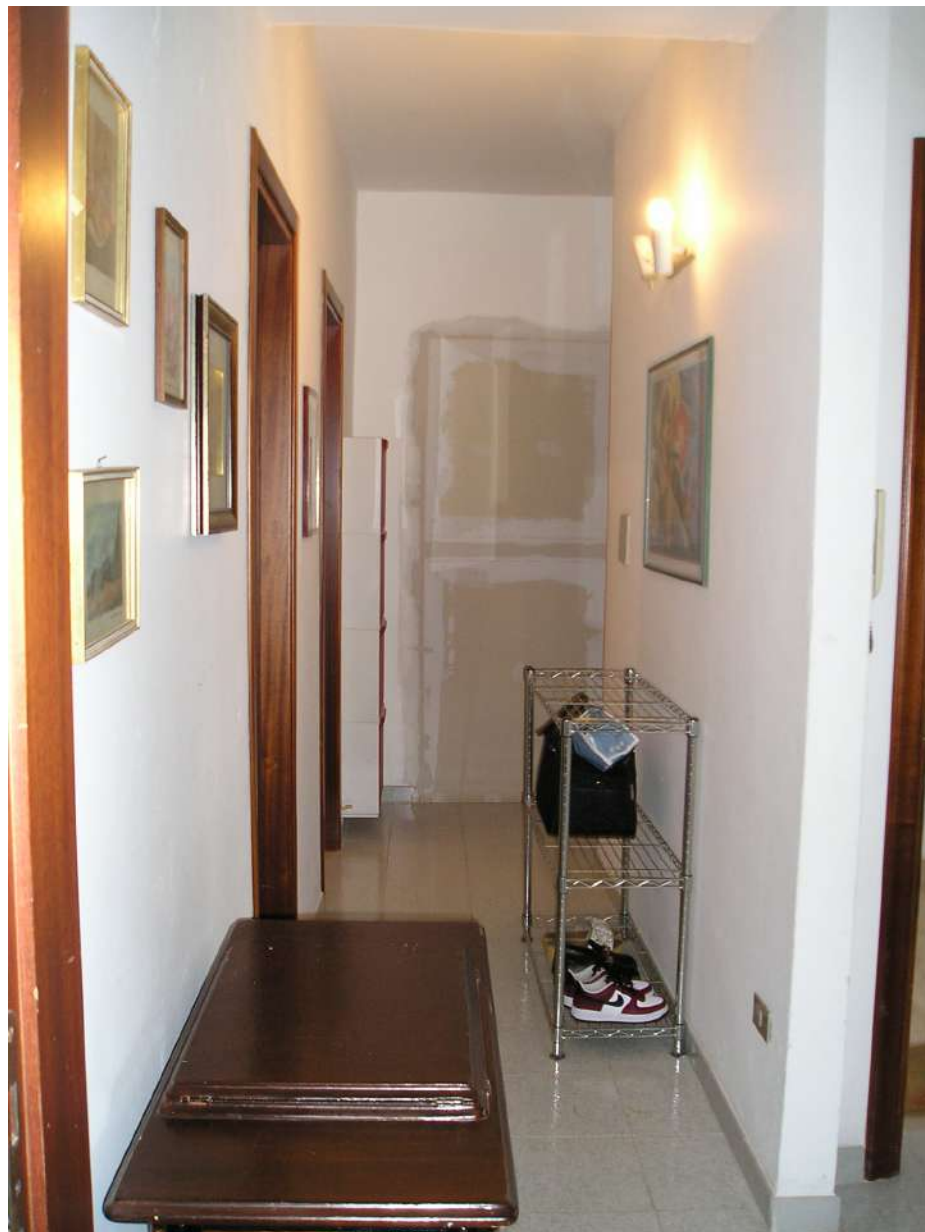
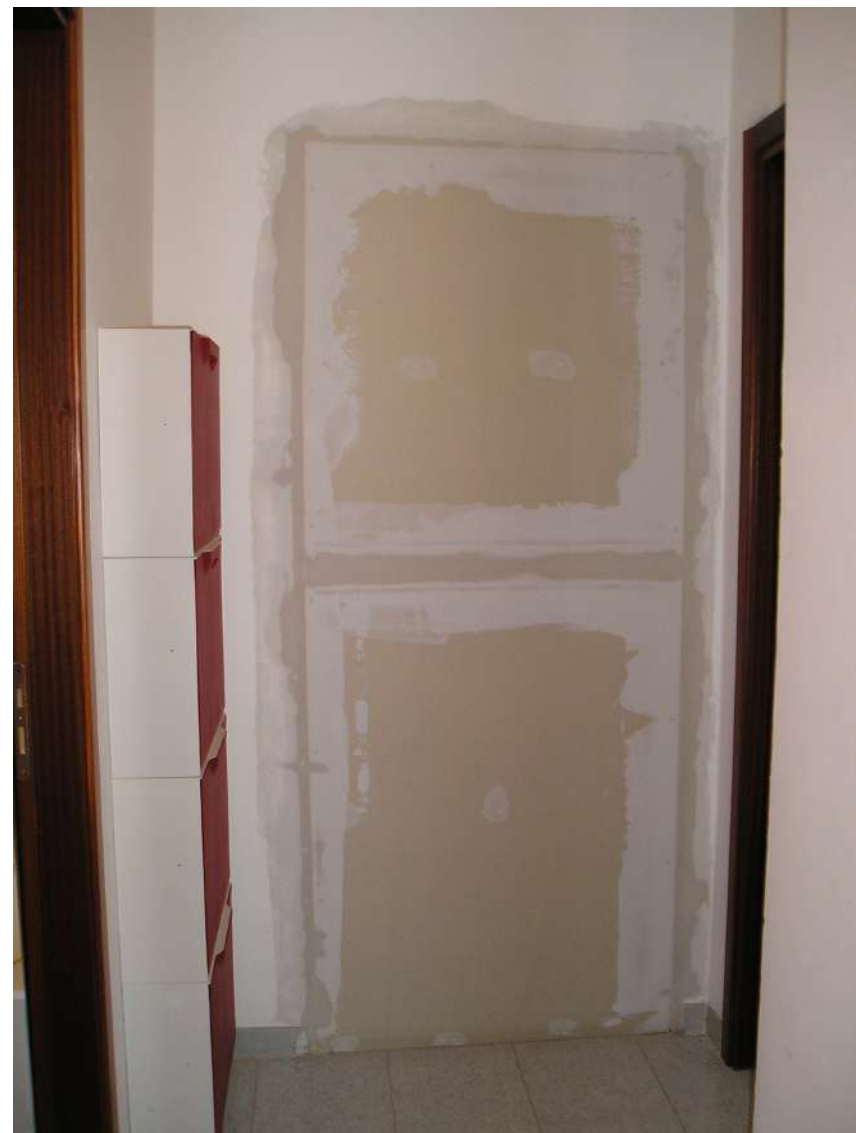
**Foto n. 32:** Corridoio con particolare della chiusura di un vano

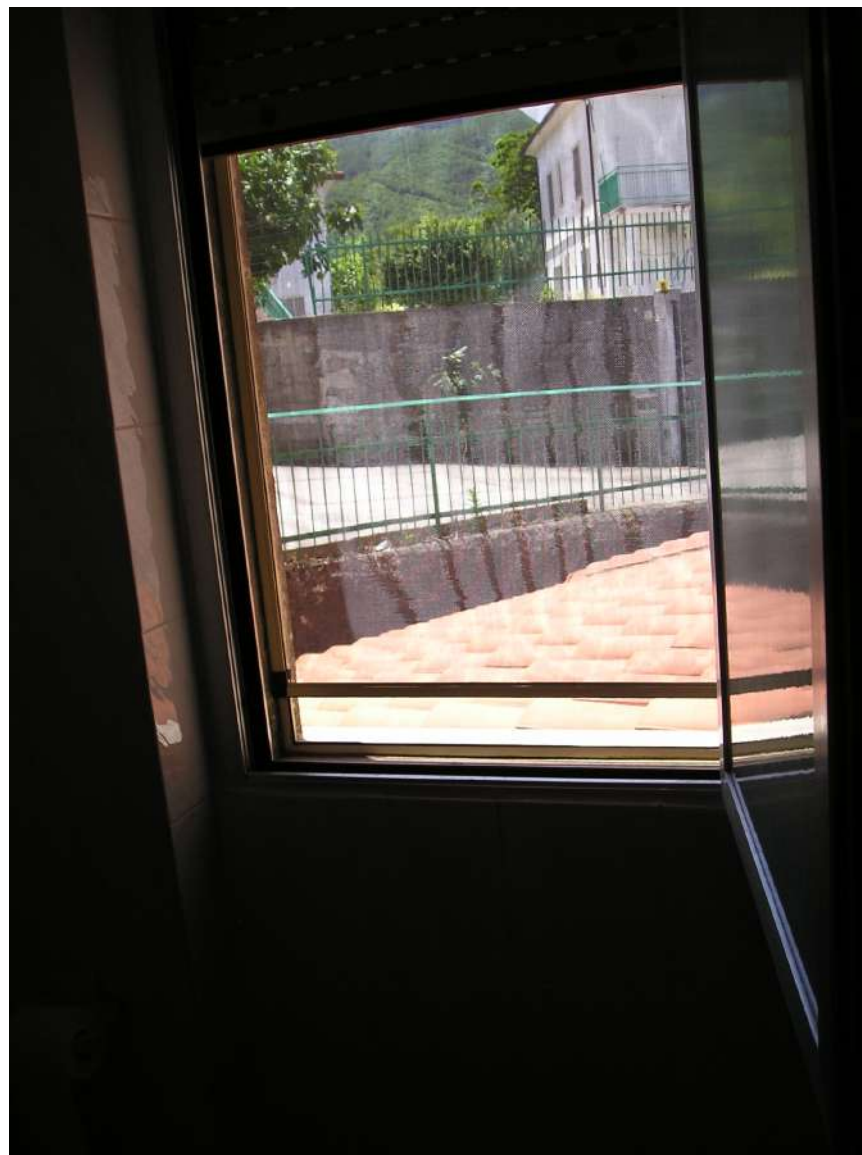
**Foto n. 34:** Chiusura balcone previsto in progetto

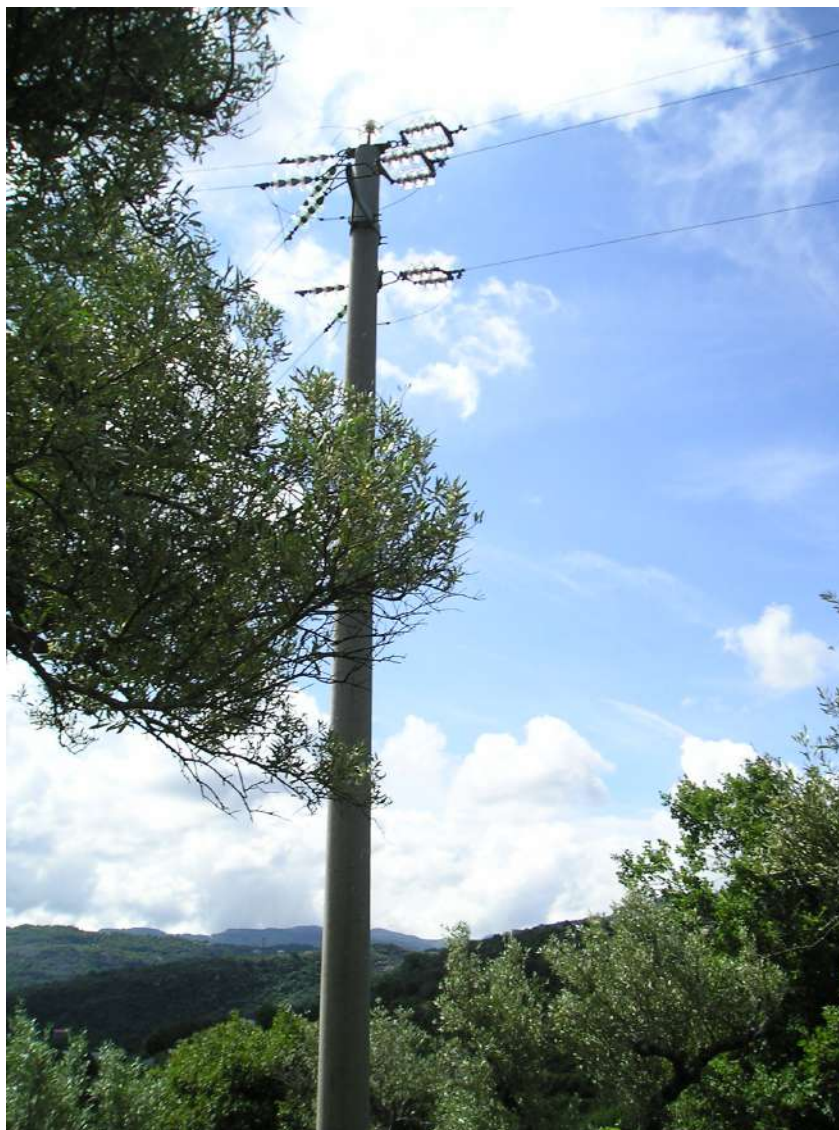
**Foto n. 41:** Immobile 3 – particolare elettrodotto
