TRIBUNALE ORDINARIO DI CAGLIARI

R.G.E. 444/2017

Allegato n.14

Elaborato Fotografico

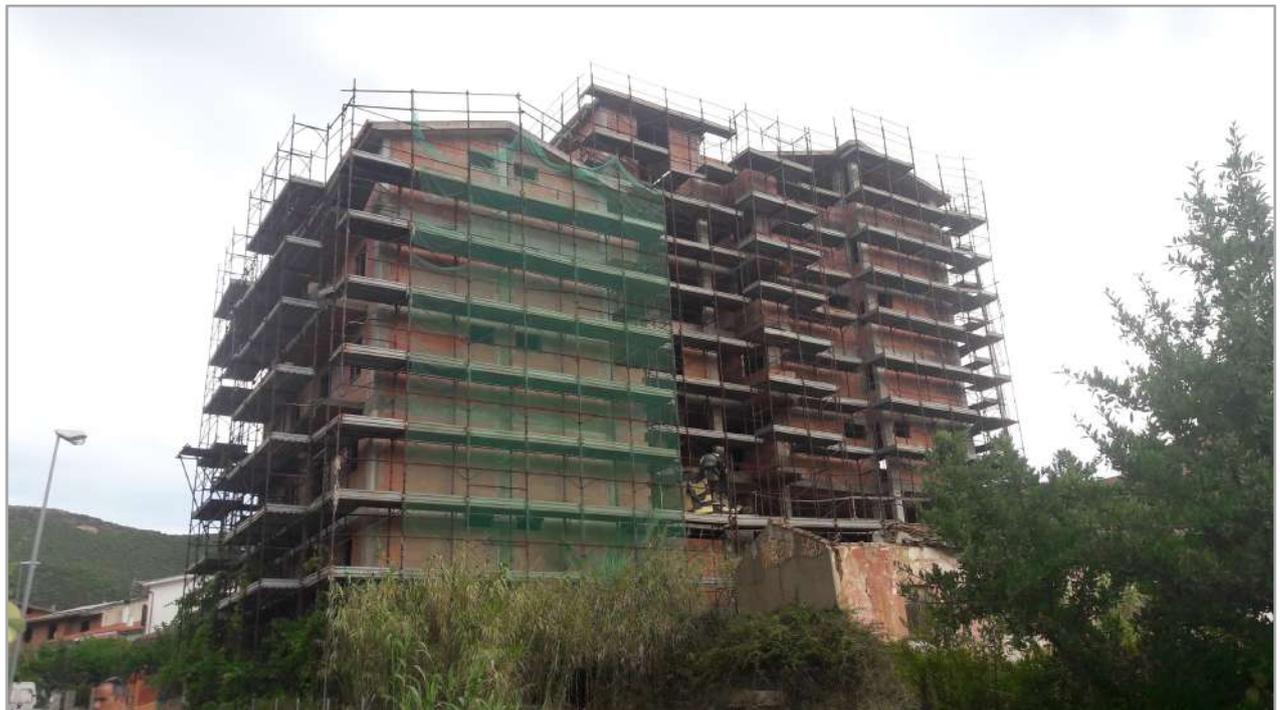
Foto 2–Vista del prospetto Sud dalla via Cerusite.

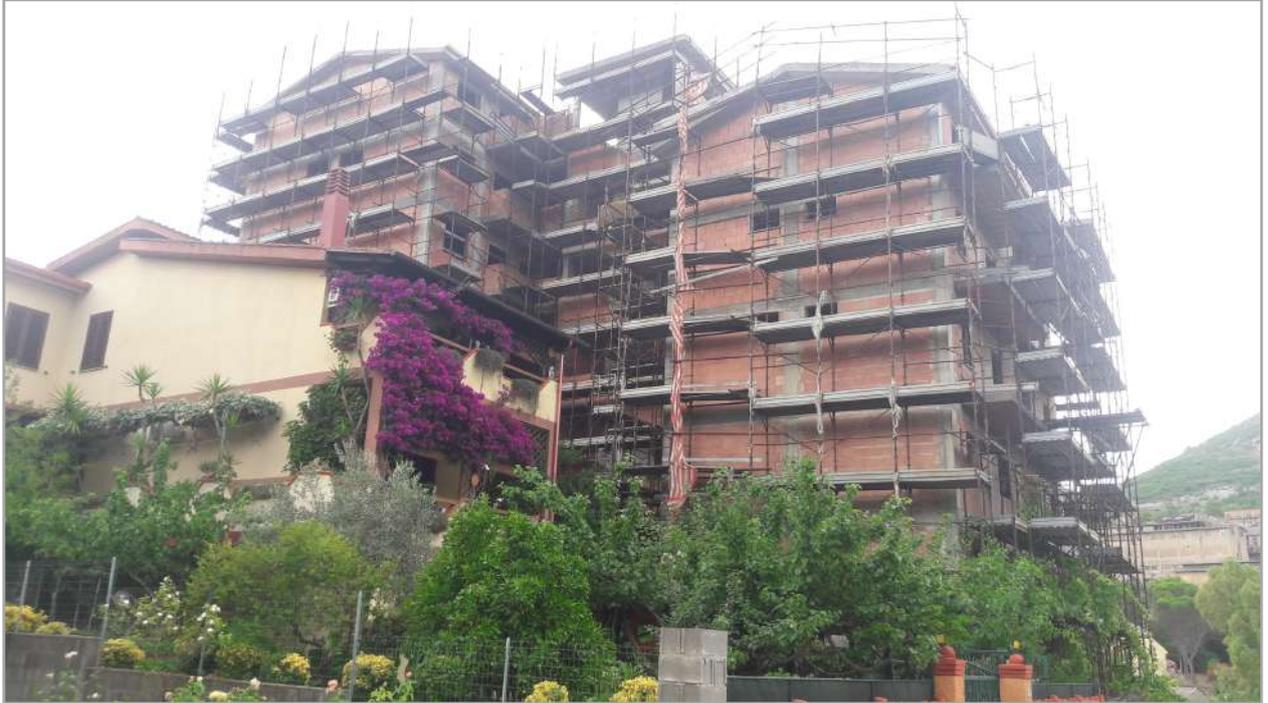
Foto 3–Vista del prospetto Nord dalla via Cerusite.

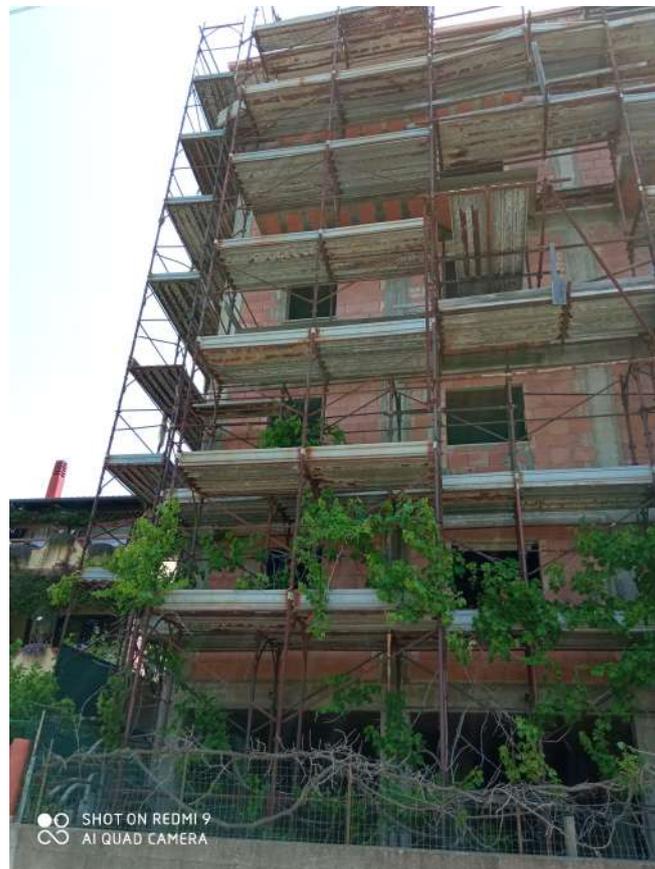
Foto 4Vista del prospetto Ovest dalla via Cerusite.

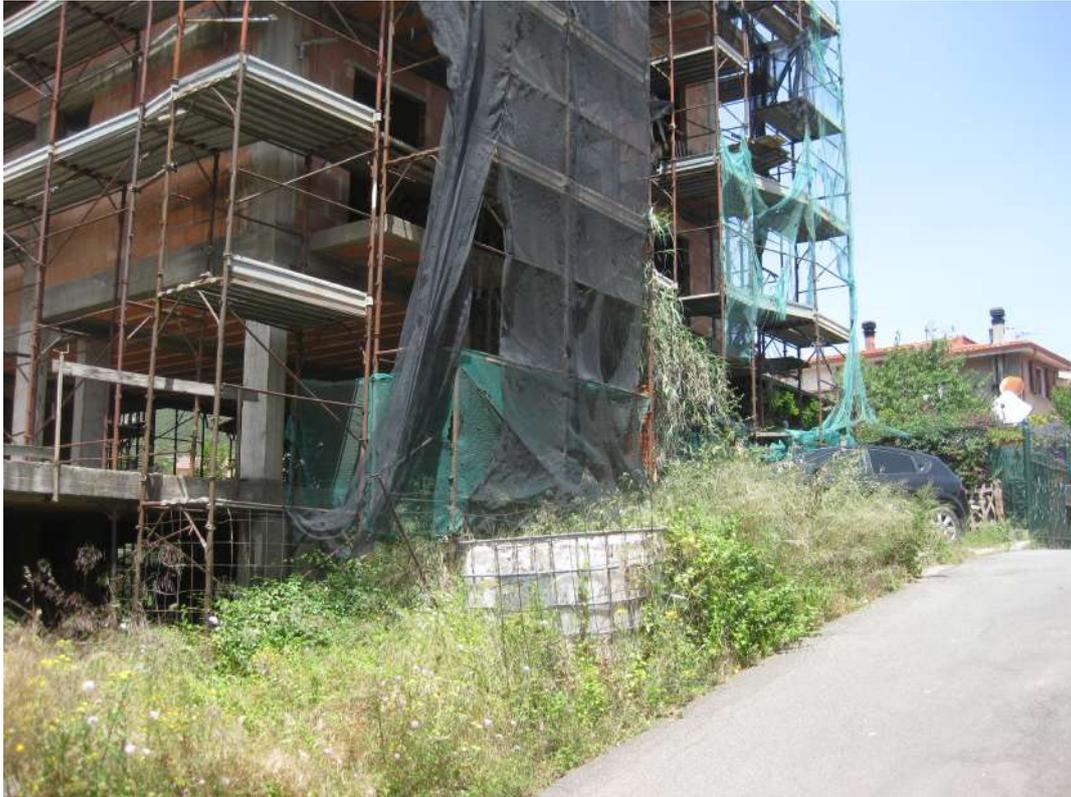
Foto 5–Vista del prospetto Est dalla via Argentite.

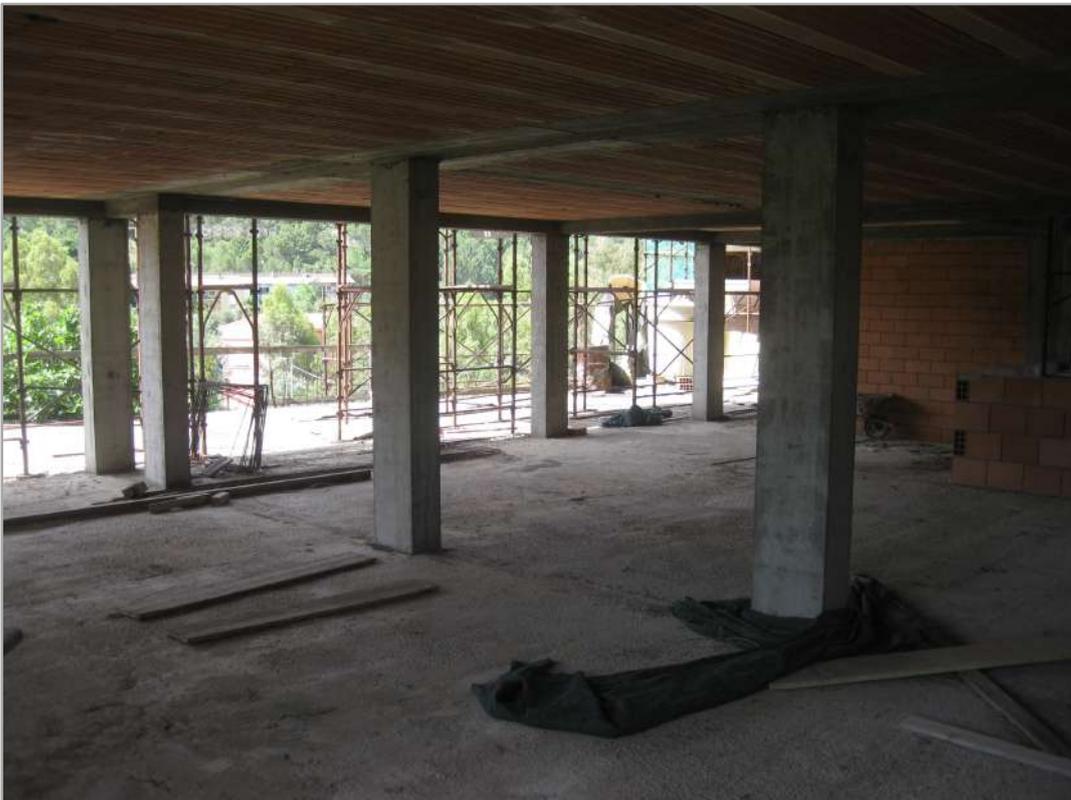
Foto 6–Vista del secondo piano seminterrato a quota -5.65 m rispetto alla quota stradale della via Argentite .

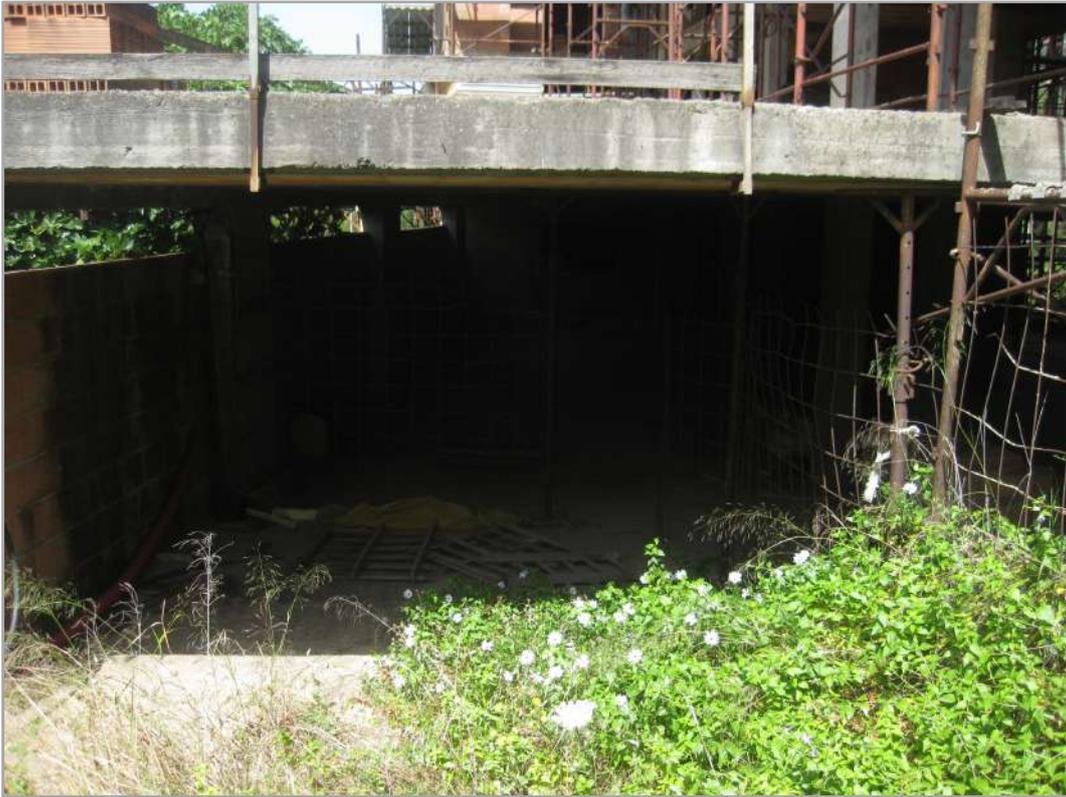
Foto 7–Al livello strada della via Argentite è stato realizzato un solaio che determina un volume edilizio illegittimo.

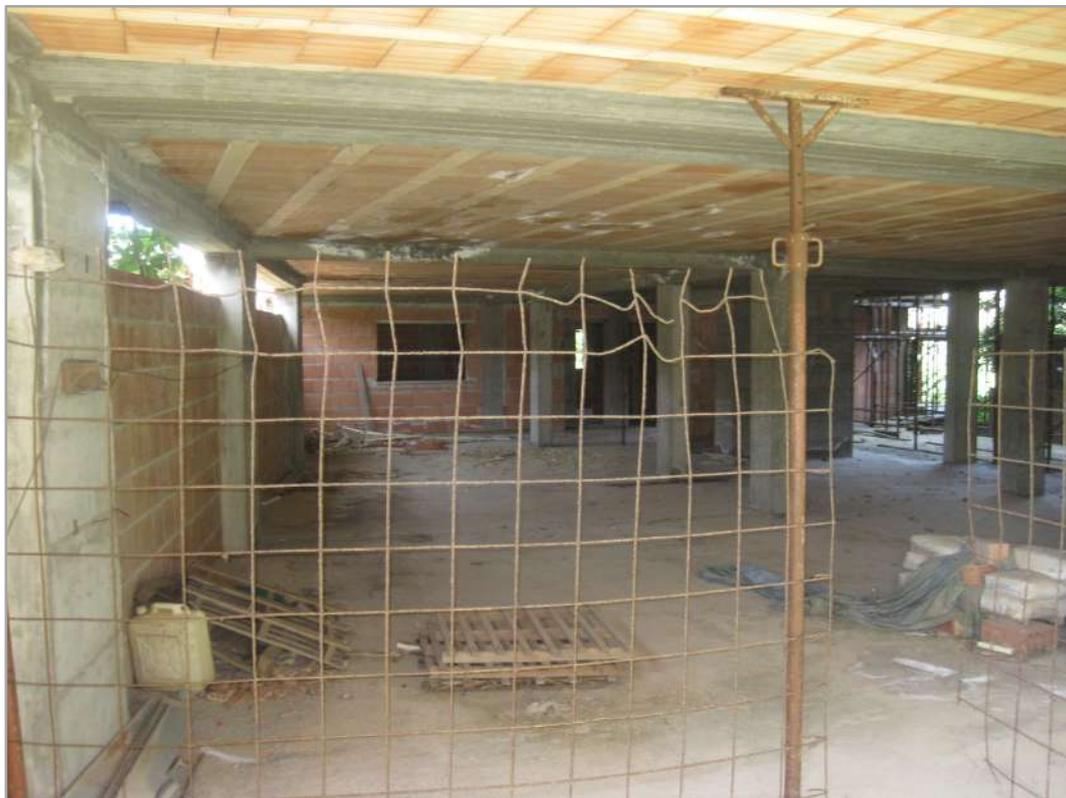
Foto 8–Al primo piano seminterrato, sul prospetto di via Cerusite sono state realizzate delle tamponature che definiscono un volume edilizio illegittimo.

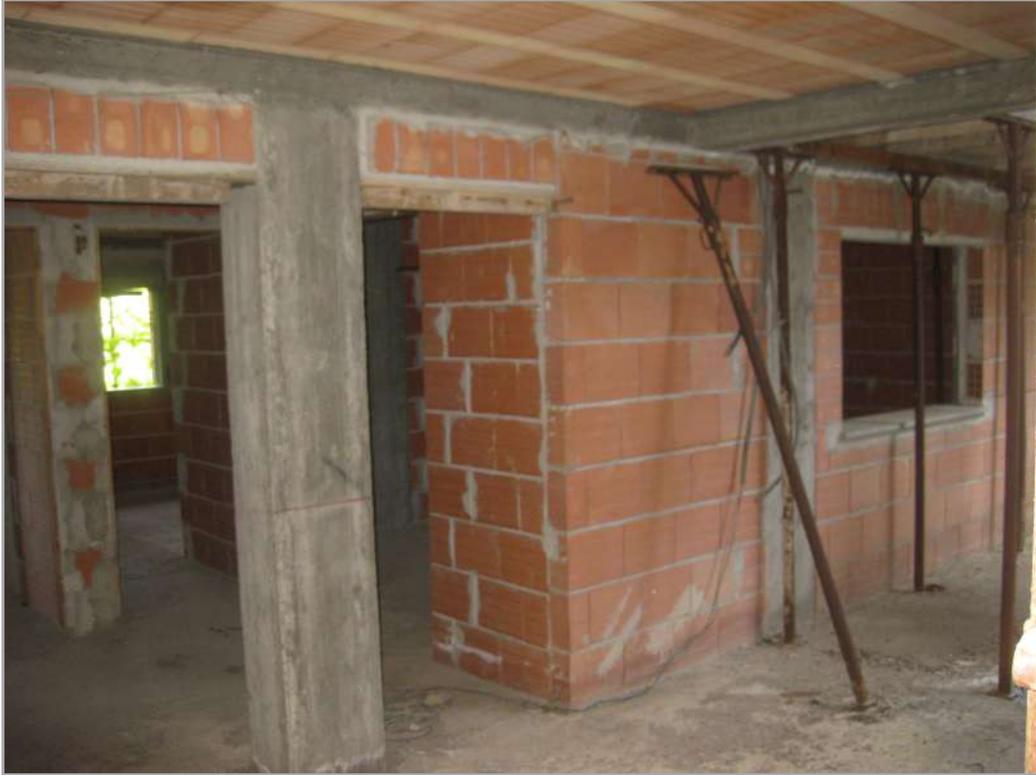
Foto 9–Anche nel piano pilotis a quota +0,35m, sul lato della via Cerusite sono state realizzate delle tamponature che definiscono un volume edilizio illegittimo..

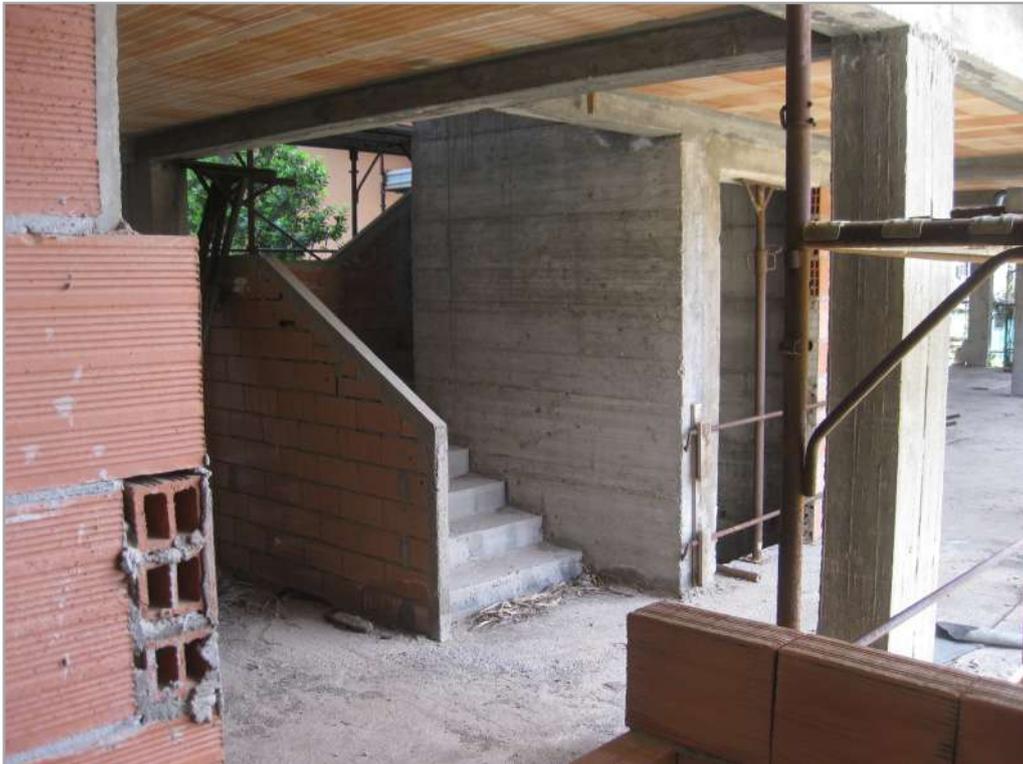
Foto 10–Vista del vano scala e del vano ascensore.

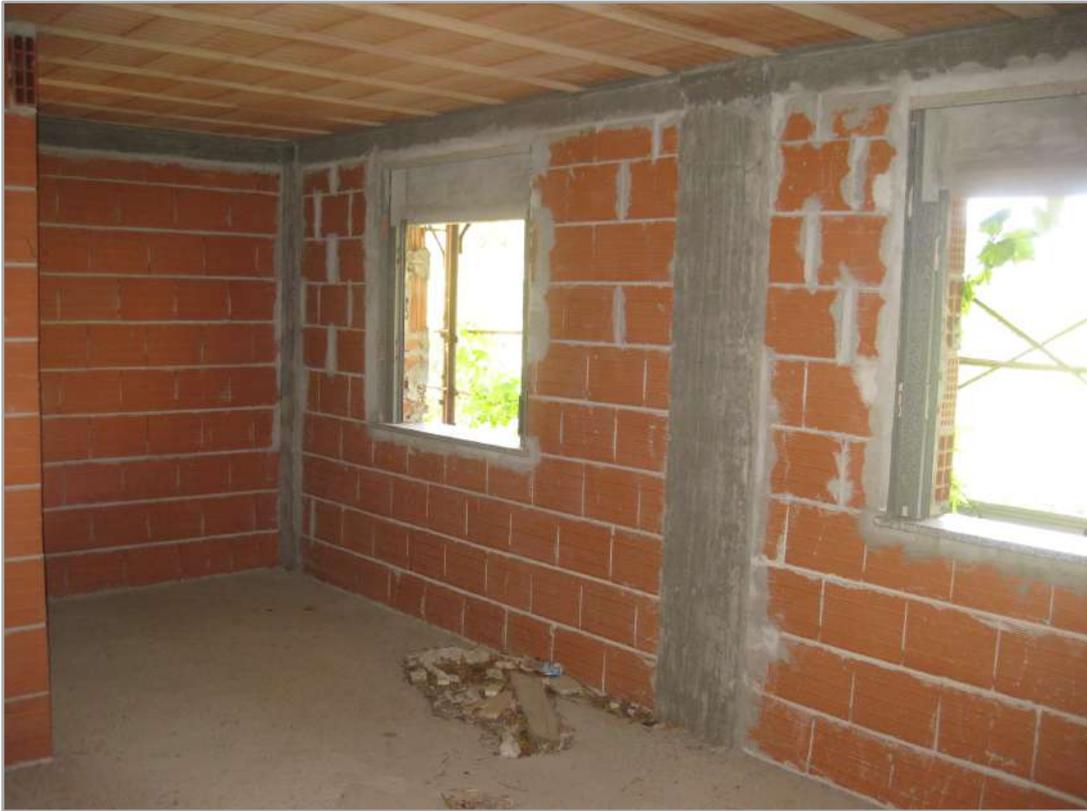
Foto 11–Le unità immobiliari realizzate ai piani alti sono sprovviste di intonaci, rivestimenti ed infissi interni ed esterni.

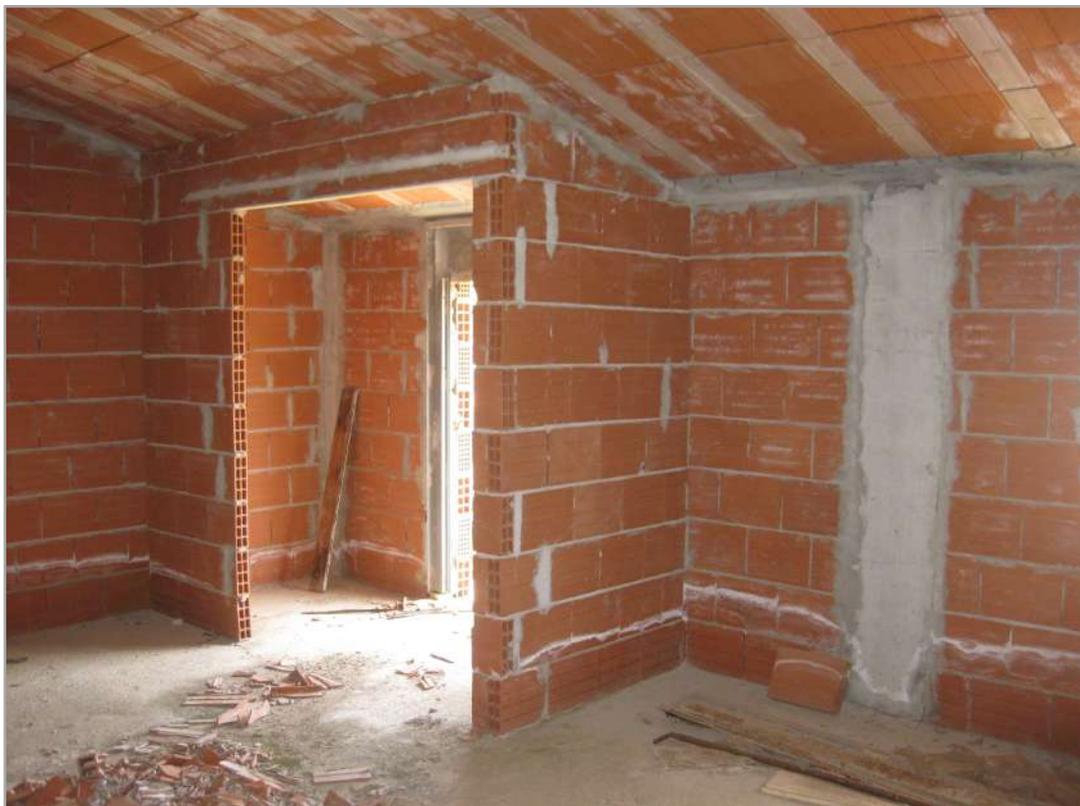
Foto 12–Vista dell'unità immobiliare al piano attico.

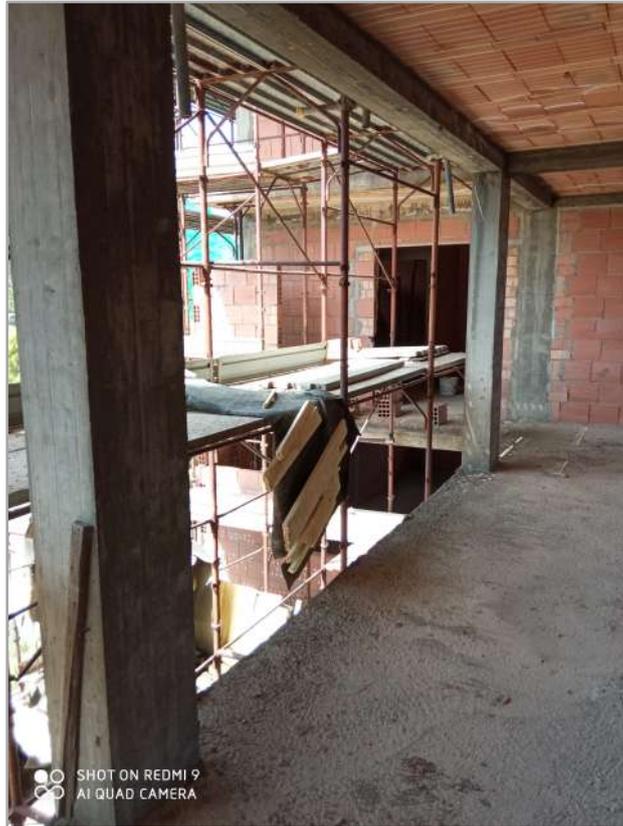
Foto 13–Le unità immobiliari sono collegate al blocco scala ed ascensore da dei ballatoi condominiali.

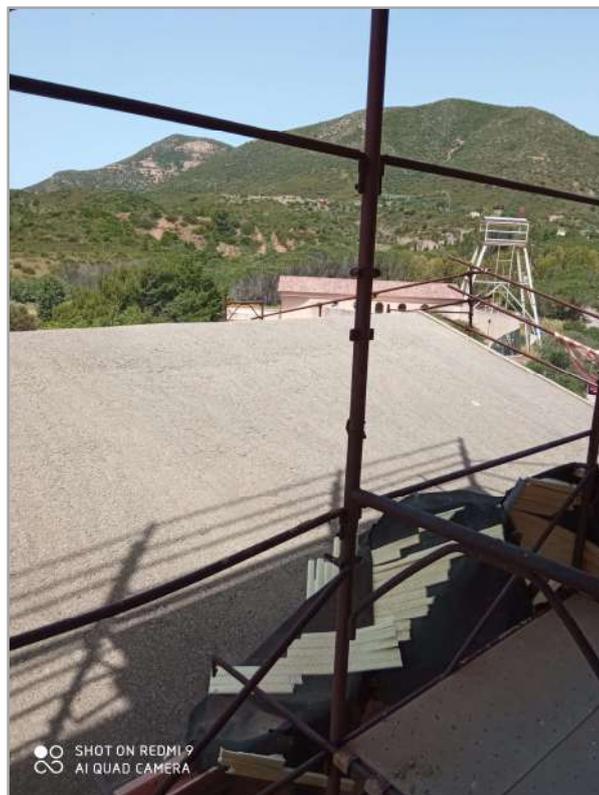
Foto 14–Vista della copertura del corpo Ovest.
