# CONSULENZA TECNICA D'UFFICIO

Esecuzione Immobiliare: R.G.E. n. 20/2013

## SERVIZIO FOTOGRAFICO

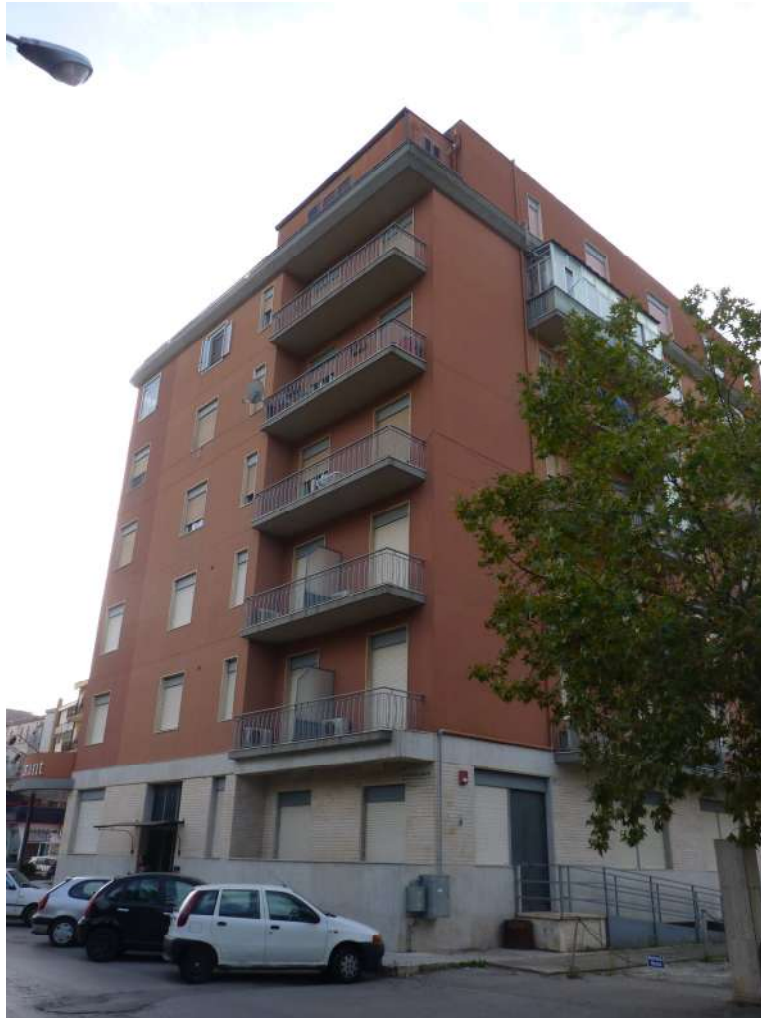
**1**

LA FOTO MOSTRA: L'Edificio in cui all'ultimo piano si trova l'appartamento oggetto dell'esecuzione. L'ingresso all'edificio avviene dalla Via Gen. Gaeta, in primo piano nella foto. In evidenza nella foto, all'ultimo piano, è mostrato il corpo della veranda dell'appartamento.

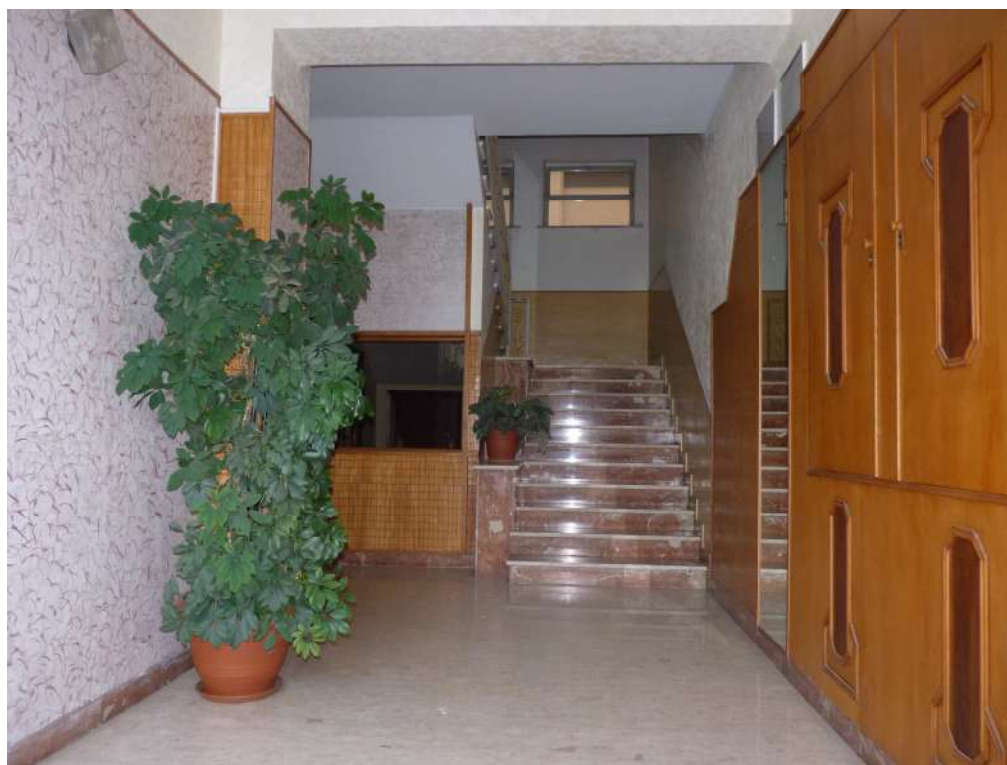
FOTO  
N.  
**2**

LA FOTO MOSTRA: L'androne d'ingresso e la scala del Condominio, dove è inserito al sesto piano l'appartamento oggetto dell'esecuzione.

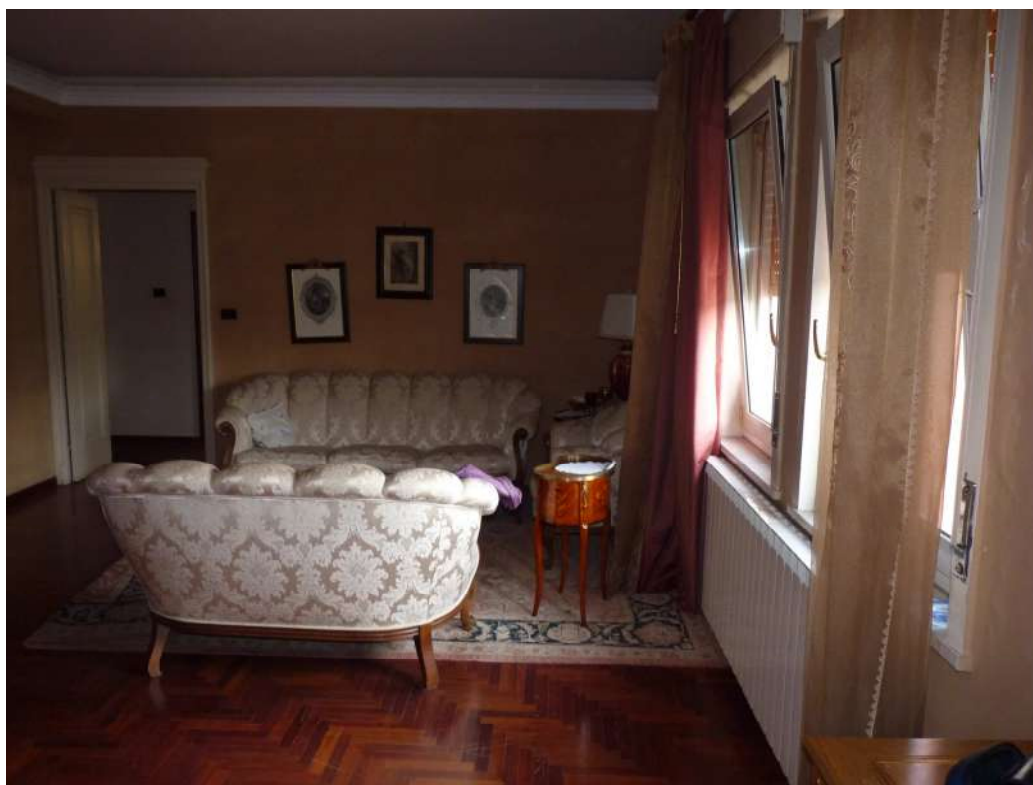
**3**

**LA FOTO MOSTRA:** Il salottino d'ingresso dell'appartamento in questione.

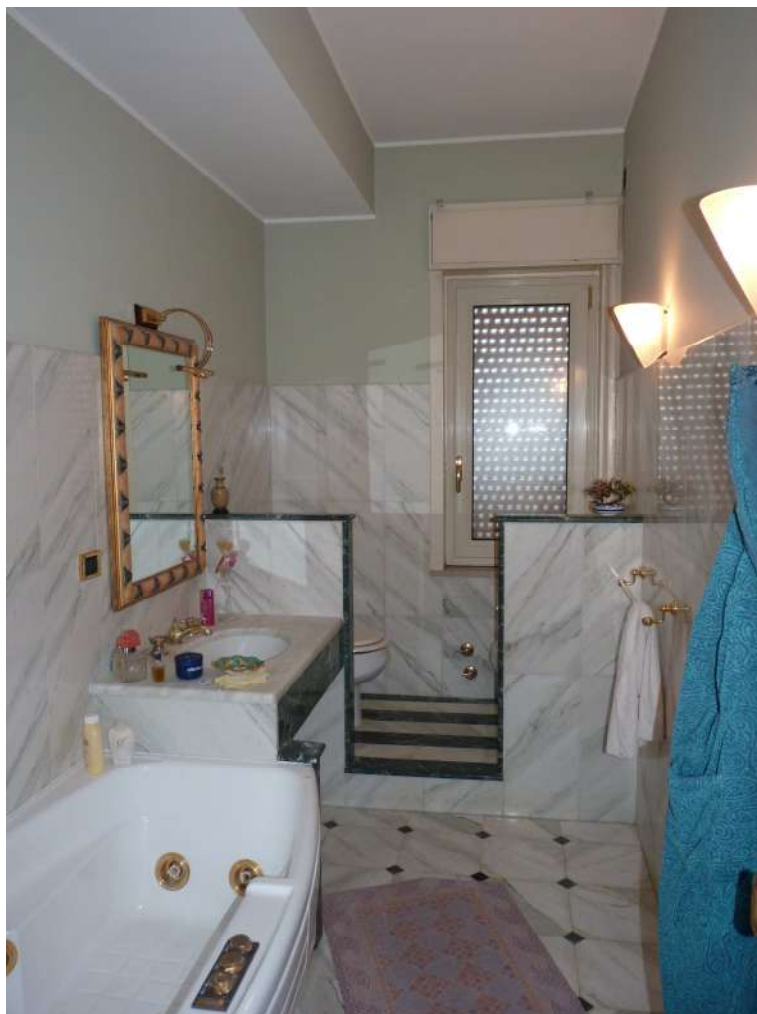
**4**

LA FOTO MOSTRA: L'interno del bagno principale dell'appartamento.

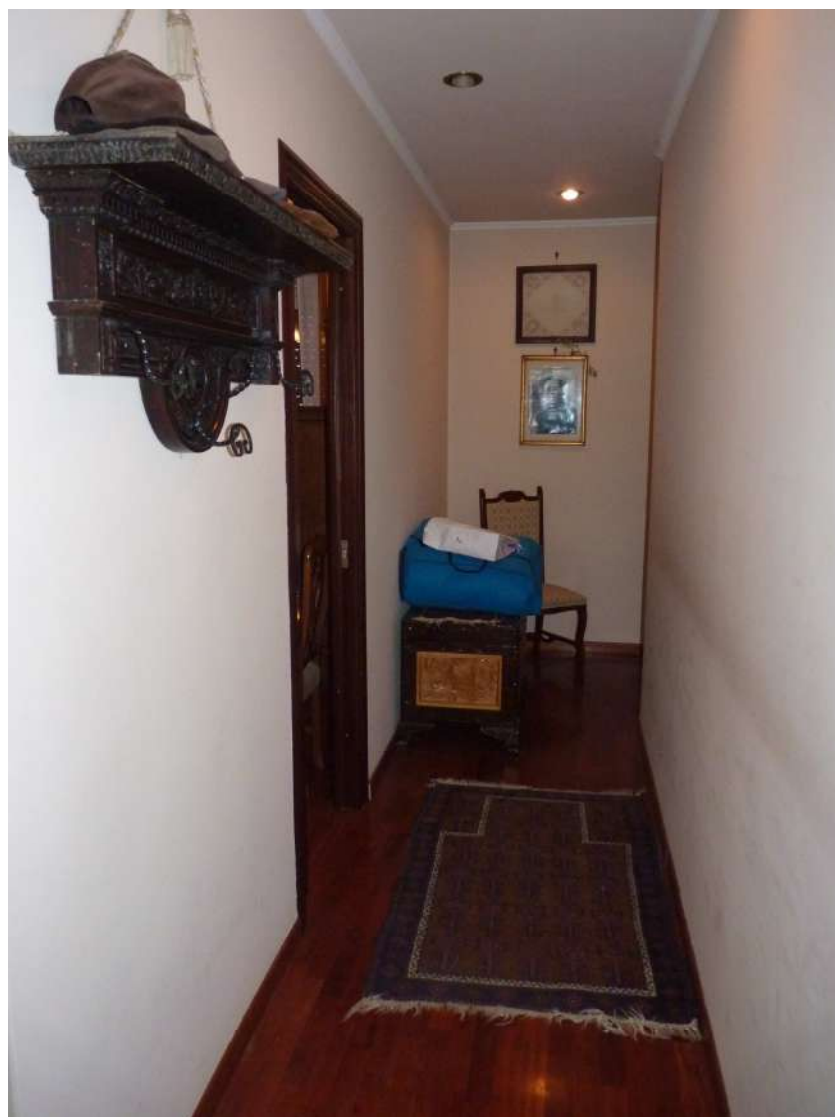
**5**

LA FOTO MOSTRA: Il corridoio di disimpegno delle stanze della zona notte.

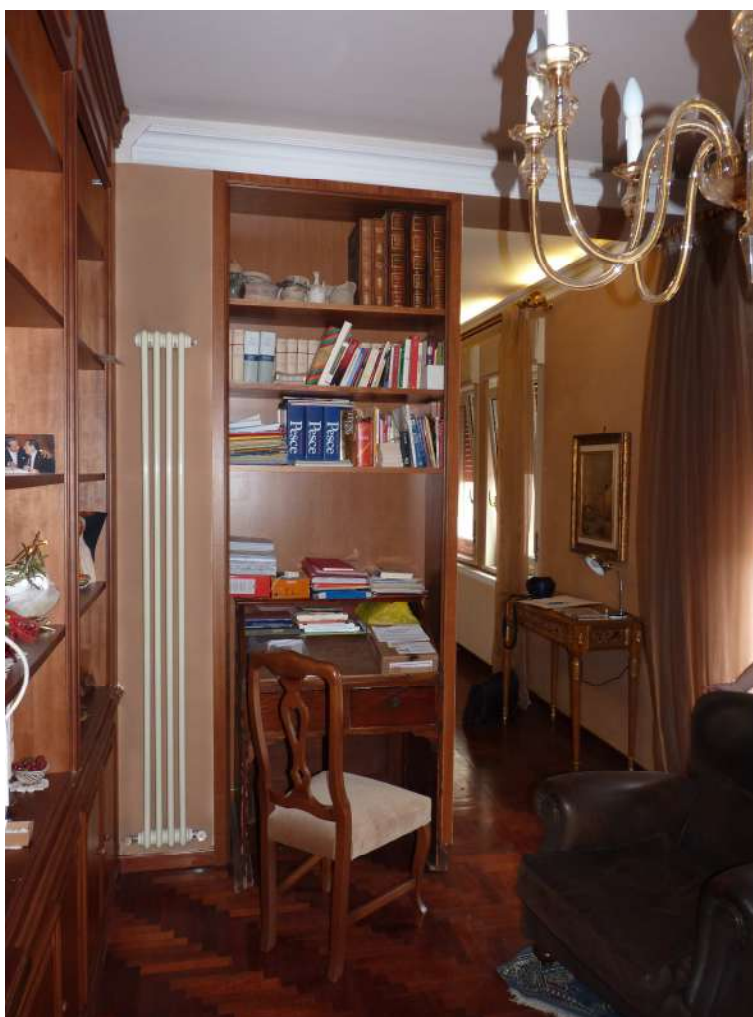
**6**

LA FOTO MOSTRA: La zona soggiorno dell'appartamento, posto a destra della zona d'ingresso.

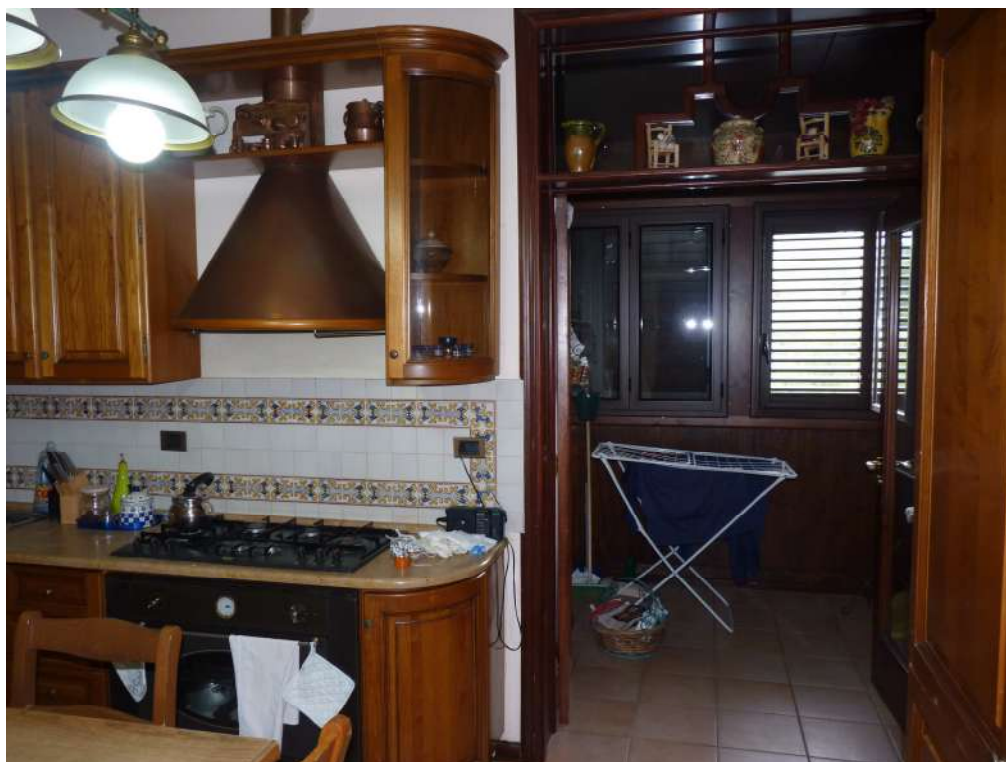
**7**

LA FOTO MOSTRA: Uno scorcio dell'ambiente cucina, con sullo sfondo una parte della veranda costruita sulla terrazza.

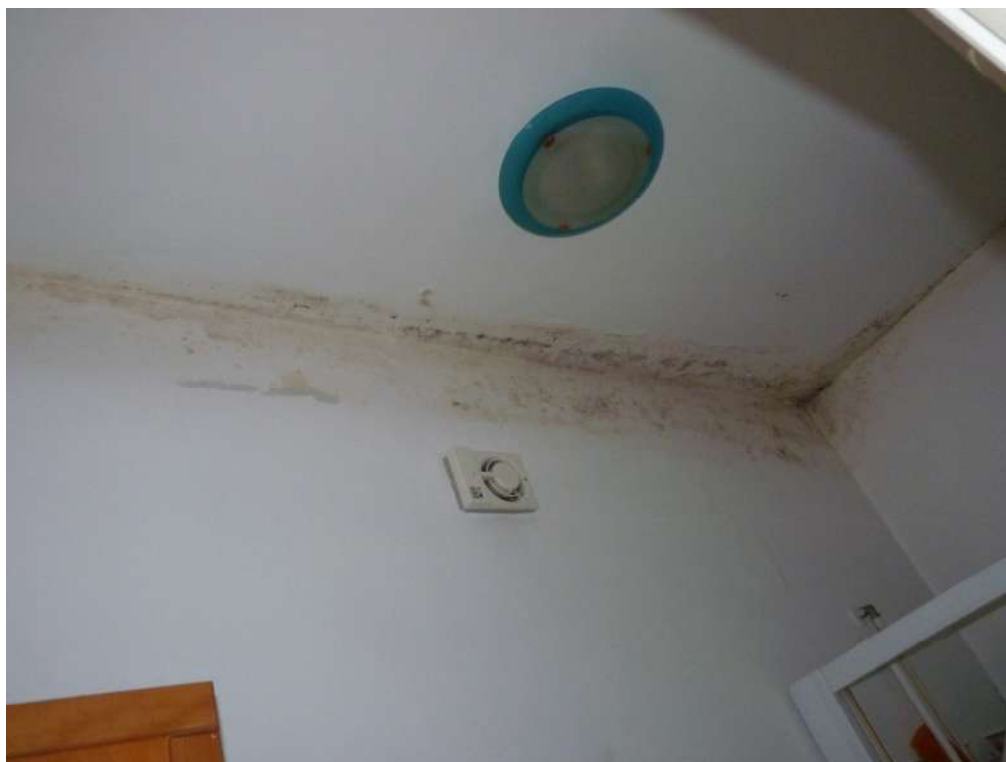
**8**

LA FOTO MOSTRA: Il soffitto del doppio servizio dell'appartamento, con evidenti macchie di umidità pregresse, che si manifestano anche in altri ambienti dell'appartamento, prevalentemente nelle pareti laterali esterne degli ambienti interessati.
