TRIBUNALE DI FERMO

ESECUZIONE IMMOBILIARE n. 227/2010

ALLEGATO FOTOGRAFICO

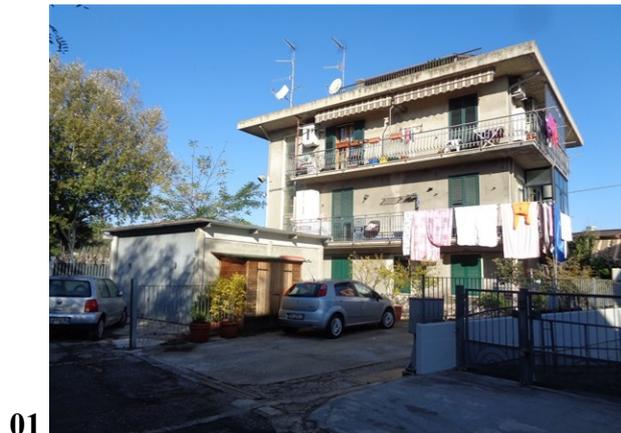
N°	Descrizione	N°	Descrizione
01	Fabbricato: esterno, angolo sud-est.	02	Fabbricato: esterno, angolo sud-ovest.
03	Fabbricato: esterno, corte e ingresso comune a più subb. tra cui il sub. 4 (oggetto di esecuzione).	04	Fabbricato esterno, corte del fabbricato, ingresso del sub. 2 (a destra) e struttura in legno abusiva (non oggetto di esecuzione a sinistra).

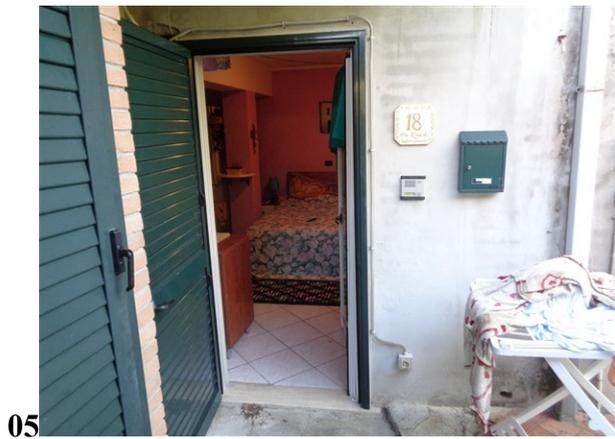
N°	Descrizione	N°	Descrizione
05	Fabbricato: esterno, ingresso del sub. 2.	06	Fabbricato esterno, ingresso comune a più subb tra cui il sub. 4.
07	Unità immobiliare urbana (u.i.u.) sub. 2 interno.	08	U.i.u. sub. 2 interno con veduta su ulteriore porzione di camera e di bagno abusivi e non oggetto di esecuzione.
09	U.i.u. sub. 4, portone d'ingresso dal pianerottolo della scala comune a più subb..	10	U.i.u. sub. 4, sala da pranzo-salotto.

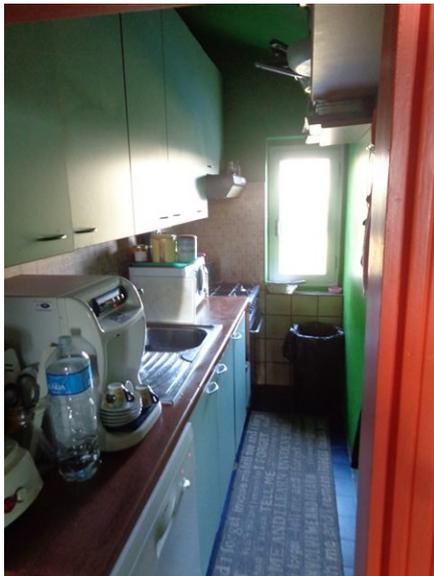
N°	Descrizione	N°	Descrizione
11	U.i.u. sub. 4, cucinino.	12	U.i.u. sub. 4, sgabuzzino.
13	U.i.u. sub. 4, cucina.	14	U.i.u. sub. 4, particolare del pavimento della cucina danneggiato.
15	U.i.u. sub. 4, terrazzino e adiacente centrale termica.	16	U.i.u. sub. 4, corridoio (portone d'ingresso sullo sfondo) .

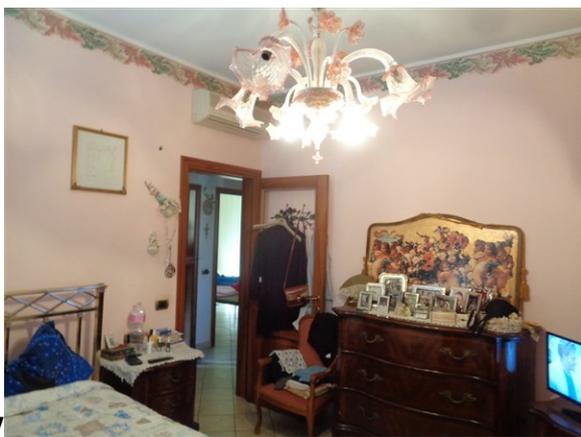
N°	Descrizione	N°	Descrizione
17	U.i.u. sub. 4, camera da letto n. 1.	18	U.i.u. sub. 4, camera da letto n. 2.
19	U.i.u. sub. 4, camera da letto n. 3.	20	U.i.u. sub. 4, bagno.
21	U.i.u. sub. 4, bagno.	22	U.i.u. sub. 4, particolare del soffitto del bagno con segni di muffa e distacco dell'intonaco.

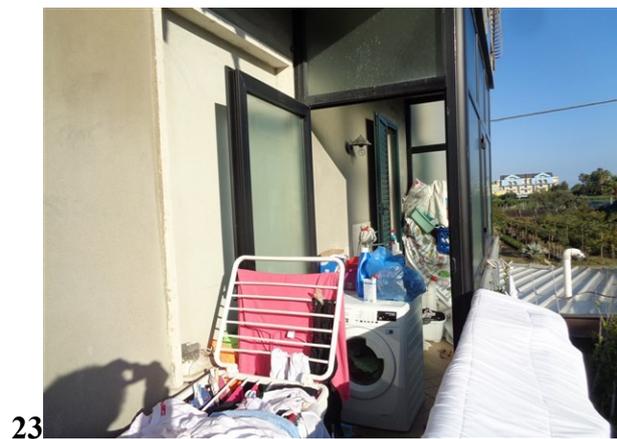
N°	Descrizione	N°	Descrizione
23	U.i.u. sub. 4, balcone lato est del fabbricato ( chiuso con struttura mobile in ferro e vetri).	24	U.i.u. sub. 4, balcone lato sud del fabbricato.
